# RAPORT TEKNIK STRUKTUROR

**“RIKONSTRUKSION I OBJEKTIT TË LAVANTERISË PER TI PËRSHTATUR  
ZYRA TË ADMINISTRATËS”**

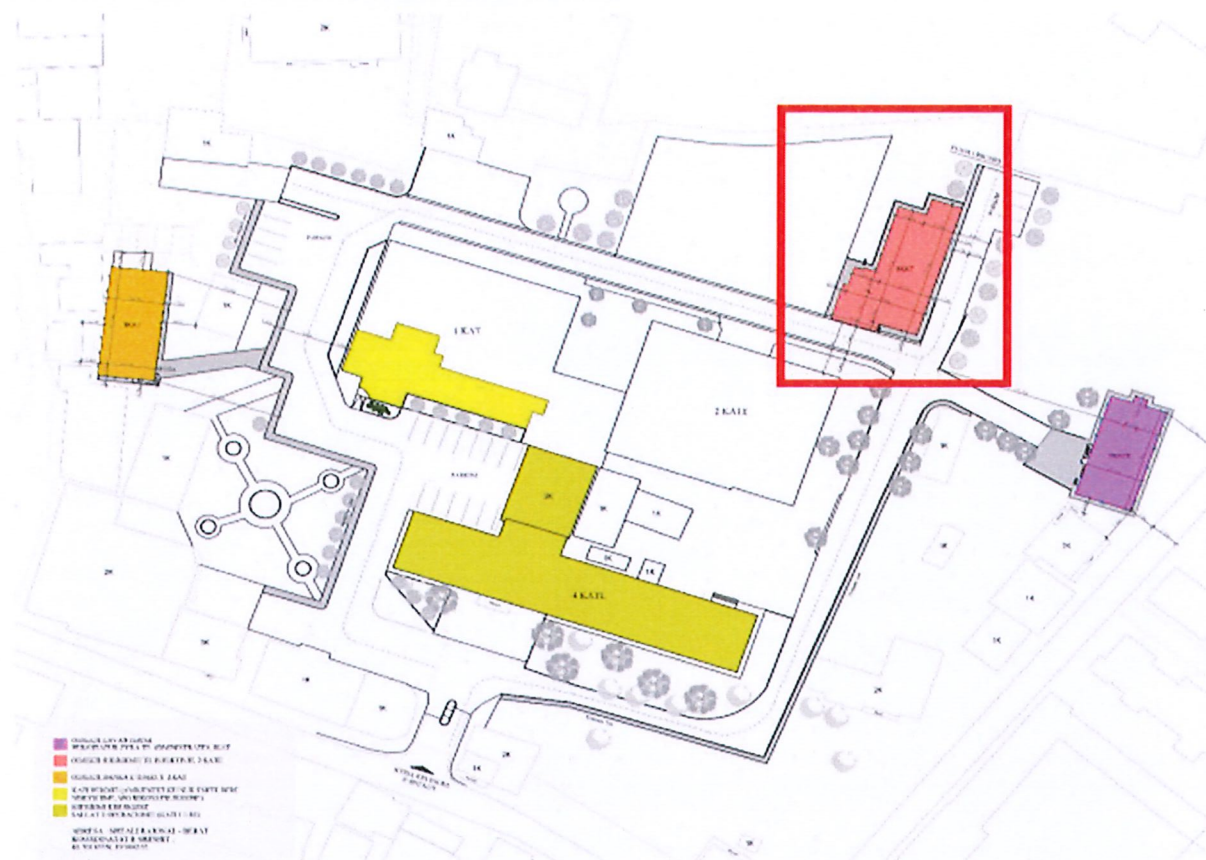
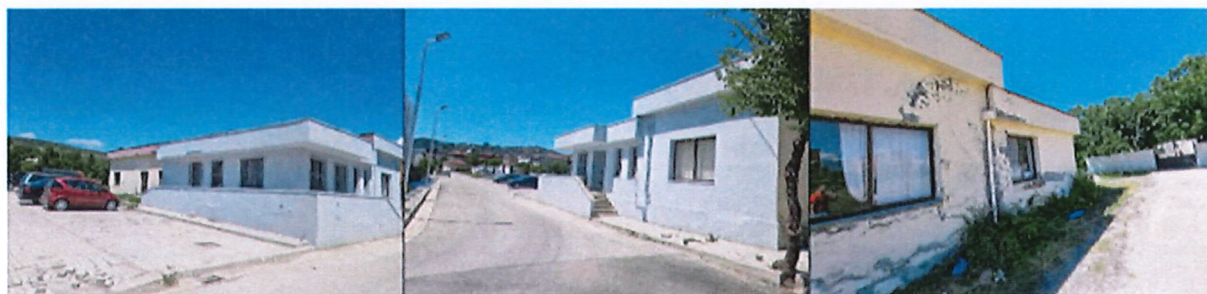
**Fig.2 – Gjendja Ekzistuese / Foto te Fasades se Objektit**

Gjendja ekzistuese e objketit paraqet mjaft problematika. Ne fasaden e jashtme te objketit mungon shtresa termoizoluese, si dhe verehen demtime te pjesshme te shtreses se suvase si rrjedhoje e lageshtires dhe demimit te shtreses hidroizoluese ne nivelin e tarraces se objketit. Ulluqet e shkarkimit te ujrave te shiut paraqesin probleme dhe demtime. Mungon nje rrjet kanalizimi perimetral per grumbullimin dhe shkarkimin e ketyre rrjedhjeve. Rampa e jashtme ka nje pjerresi te papershtatshme per aksesin e personave PAK, si dhe hapsirae shkalles nuk eshte shume e favorshme. Vetratat e jashtme nuk plotesojne kushtet e nevojshme termike, dhe sistemet mekanike per kondicionimin/ngrohjen e ambjenteve te brendshme pothuajse mungojne totalisht. Ambjentet e brendshme paraqesin demtime shume te renda si rrjedhoje e lageshtires, ku verehen formime te mushqeve ne pjesa te mureve dhe tavanit. Shtresa e pllakave te dyshemese paraqet demtime strukturore apo thyerje te tyre ne disa pjese. Ambjentet sanitare jane totalisht jashte funksionit dhe verehen mungesa e paisjeve dhe aksesoreve te ndryshem.

Fasada e Objektit do të trajtohet me termoizolim Sistem Kapot me polisterol 5cm, dhe do të suvatohet dhe lyhet me boje hidroplastike tonalitete të bardha. Korniza e parapetit dhe volumi i dalë në fasaden jugore, do të trajtohet me boje hidroplastike tonalitete boje gri (RAL 7047).

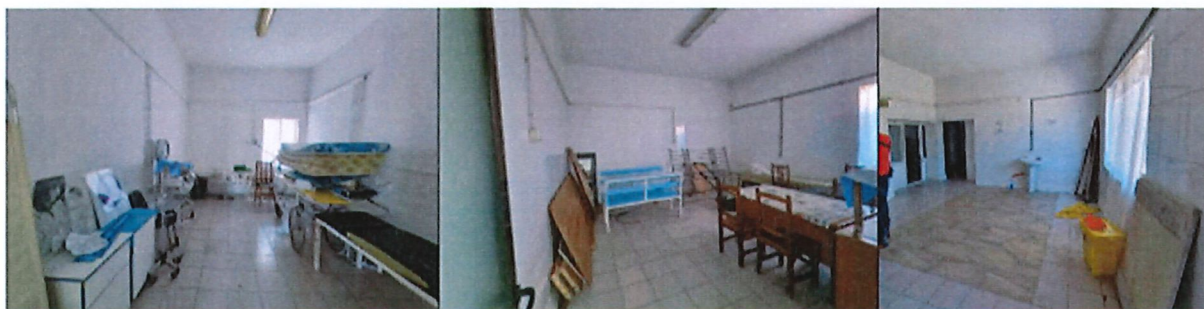
**Fig.3 – Gjendja Ekzistuese / Foto te Ambjenteve te Brendshme**

*Theksojmë se nga inspektimi në vend i gjendjes reale të objektit nuk janë konstatuar dëmtime si carje, plasaritje, përkulje të elementëve mbajtës, probleme të theksuara me lagështinë që mund të cojnë në ulje të aftësisë mbajtëse të mureve mbajtës të godinës.*
