**[RAPORT TEKNIK]**

**“ RIKUALIFIKIMI URBAN I QENDRES HISTORIKE NE  
VLORE, ZONA A “**

**RIKONSTRUKSIONI I OBJEKTEVE**

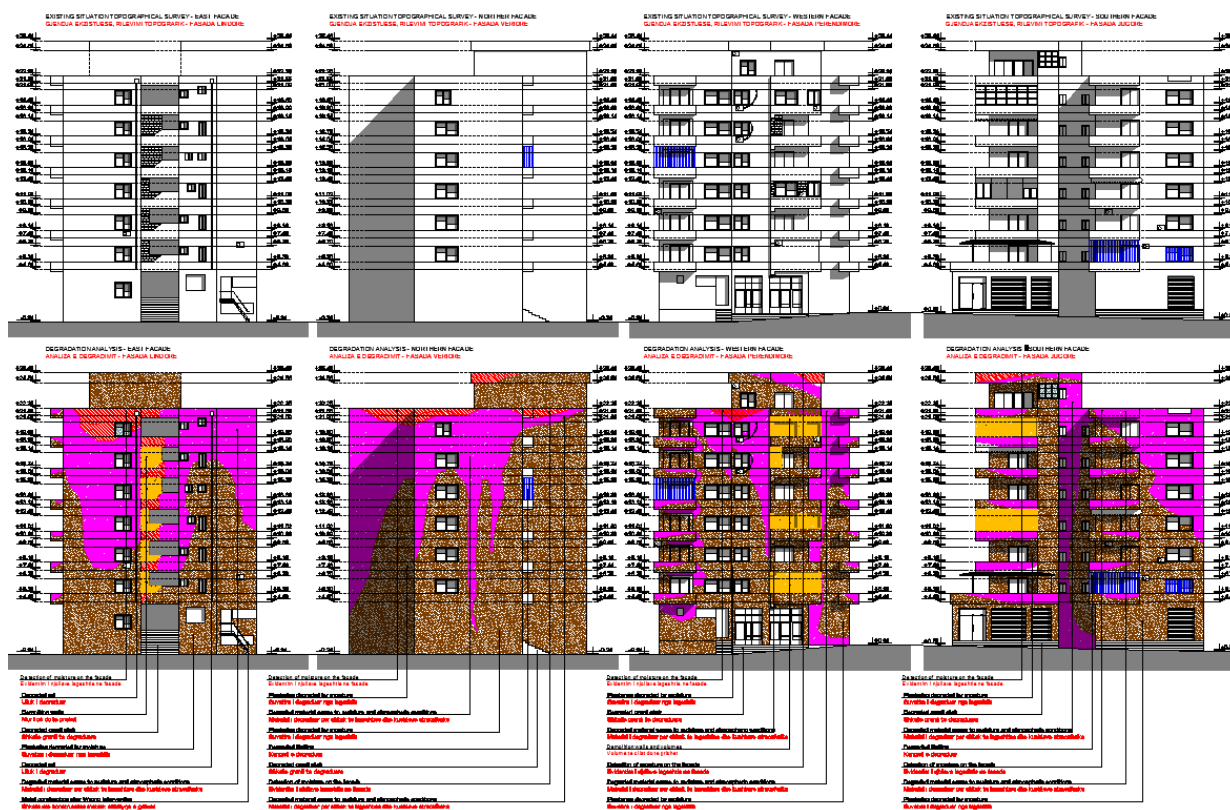
Në analizën e degradimit vërejmë shtesë kati , shtesa anësore në kt përdhe , mbyllje të ballkoneve , vendosje tendash si dhe degradimet e veprimit të agjentëve atmosferik.

Degradim ose shkëputje e shtresës së suvasë. Ky lloj degradimi vjen si rezultat i depërtimit dhe mbajtjes së lagështirës në sipërfaqen e muraturës. Uji i përthithur nga muratura/suvaja në disa cikle ngrirje-shkrirje rrit volumin e tij (nga ujë në akull) dhe shkakton prishjen e lidhjeve të suvasë me muraturën, llaçin që lidh gurët ose tullat, ndonjëherë edhe vetë materialin e ndërtimit

Shkëputje e shtresës së bojës. Është prezent e shpërndarë në të gjithë sipërfaqen e suvasë por më e dukshme është në zonat ku edhe suvaja është më e dëmtuar. Përsëri shkak i këtij fenomeni është prezenca e lagështirës në sipërfaqen e mureve dhe mungesa e mirëmbajtjes.

Degradim i elementëve metalikë në parapetet e ballkoneve. Për shkak të lagështirës dhe mungesës së mirëmbajtjes së tyre (trajtimit me lëndë antilagështirë) në kohë.

Ndërhijrje – Restaurim i suvasë ekzistuese, ndërtim I suvasë së re. Siç u tha më sipër, uji i përthithur nga muratura/suvaja në disa cikle ngrirje-shkrirje rrit volumin e tij (nga ujë në akull) dhe shkakton prishjen e lidhjeve të suvasë me muraturën, llaçin që lidh gurët ose tullat. Kjo ka bërë që suvaja në disa fragmente të ketë krijuar barkëzim dhe shmangie nga sipërfaqja e muraturës, në disa fragmente të tjerë, suvaja është shkëputur dhe ka rënë duke e lënë materialin e ndërtimit të ekspozuar. Gjatë fazës së hartimit të projektit autorët kanë evidentuar fragmentet e suvasë që do të restaurohen (fragmentet e suvasë që është ende në muraturë dhe vlerësohen si në gjendje për të kryer funksionit.

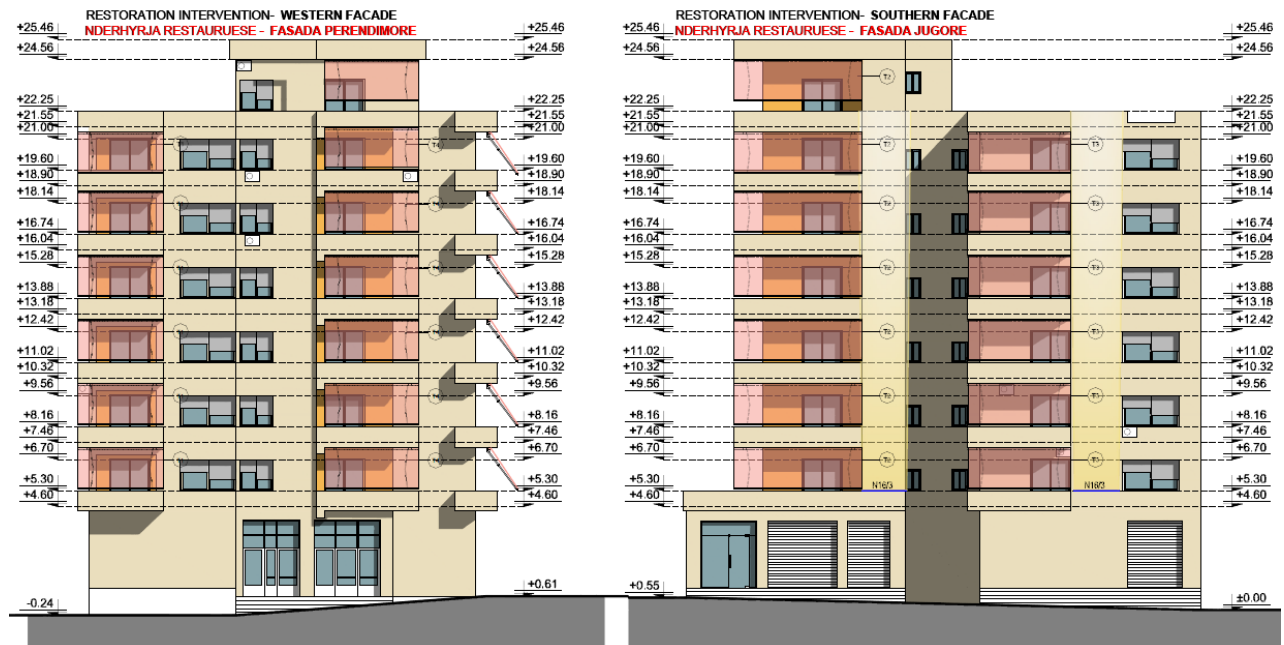
Grafite në muraturë, të shpërndara kryesisht në katet përdhe në fasadat kryesore të objekteve.

Do të bëhet disiplinimi i kabllave elektrikë, telefonikë apo internetit si dhe disiplinimi I tubacioneve hidraulikë të nxjerrë në fasadë në mënyrë sporadike. Kjo ndërhyrje do të bëhet në bashkëpunim me ndërhyrjet gjenerale në rrjetet përkatëse që parashikohen në ndërhyrjet e infrastrukturës, elektrike dhe mekanike.

Hapja e gjithë ballkoneve të mbyllura

Lyerja e objektit me dy ngjyra, në pjesët e ballkoneve dhe të fashaturës së dritareve ngjyra është më e errët. Pastrim i fasadës nga pluhurat dhe depozitimet sipërfaqësore me ujë, me pompë me presion, (idropulitrice).

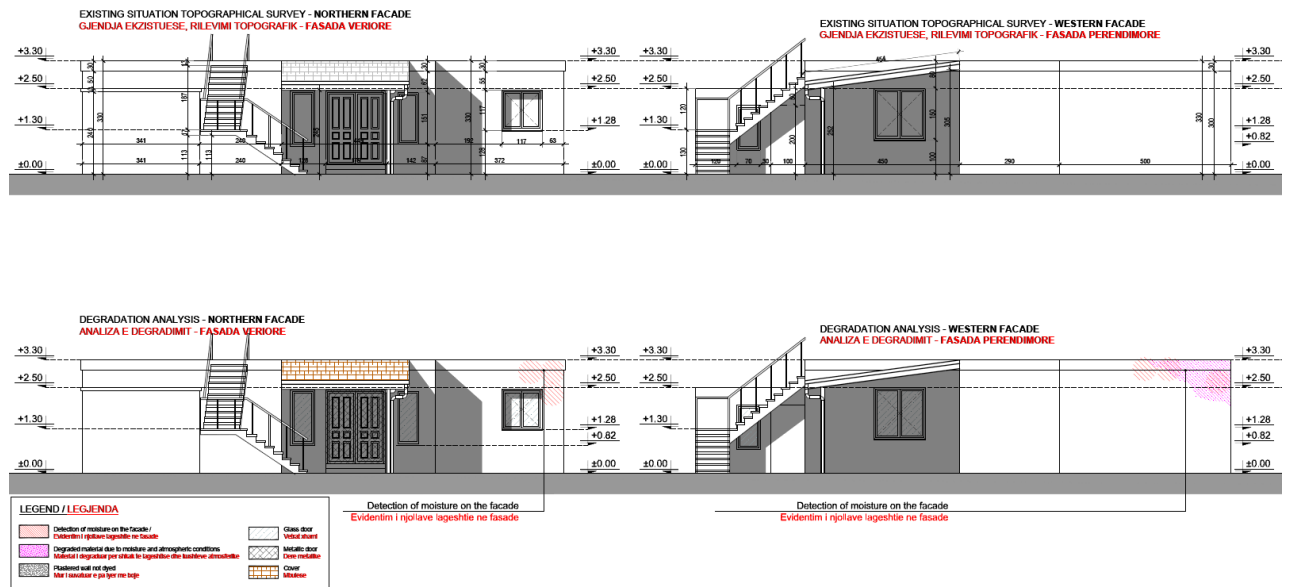
Në analizën e degradimit vërejmë degradim të suvase, parapet I shkalleve të demtuar si dhe boja e fasades e degraduar për shkak të lagështisë dhe kushteve atmosferike.

Degradim ose shkëputje e shtresës së suvasë. Ky lloj degradimi vjen si rezultat i depërtimit dhe mbajtjes së lagështirës në sipërfaqen e muraturës. Uji i përthithur nga muratura/suvaja në disa cikle ngrirje-shkrirje rrit volumin e tij (nga ujë në akull) dhe shkakton prishjen e lidhjeve të suvasë me muraturën, llaçin që lidh gurët ose tullat, ndonjëherë edhe vetë materialin e ndërtimit

Shkëputje e shtresës së bojës. Është prezent e shpërndarë në të gjithë sipërfaqen e suvasë por më e dukshme është në zonat ku edhe suvaja është më e dëmtuar. Përsëri shkak i këtij fenomeni është prezenca e lagështirës në sipërfaqen e mureve dhe mungesa e mirëmbajtjes.

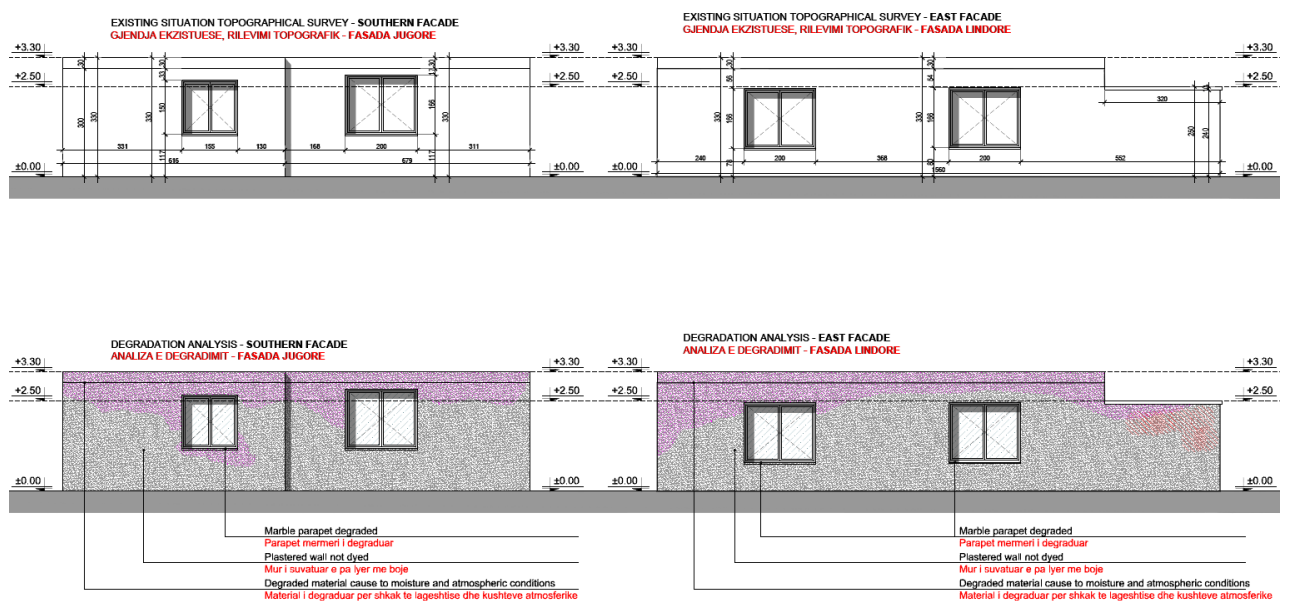
Degradim i elementëve metalikë në parapetet e ballkoneve. Për shkak të lagështirës dhe mungesës së mirëmbajtjes së tyre (trajtimit me lëndë antilagështirë) në kohë.

Ndërhyrje – Restaurim i suvasë ekzistuese, ndërtim I suvasë së re. Siç u tha më sipër, uji i përthithur nga muratura/suvaja në disa cikle ngrirje-shkrirje rrit volumin e tij (nga ujë në akull) dhe shkakton prishjen e lidhjeve të suvasë me muraturën, llaçin që lidh gurët ose tullat. Kjo ka bërë që suvaja në disa fragmente të ketë krijuar barkëzim dhe shmangie nga sipërfaqja e muraturës, në disa fragmente të tjerë, suvaja është shkëputur dhe ka rënë duke e lënë materialin e ndërtimit të ekspozuar. Gjatë fazës së hartimit të projektit autorët kanë evidentuar fragmentet e suvasë që do të restaurohen (fragmentet e suvasë që është ende në muraturë dhe vlerësohen si në gjendje për të kryer funksionit.

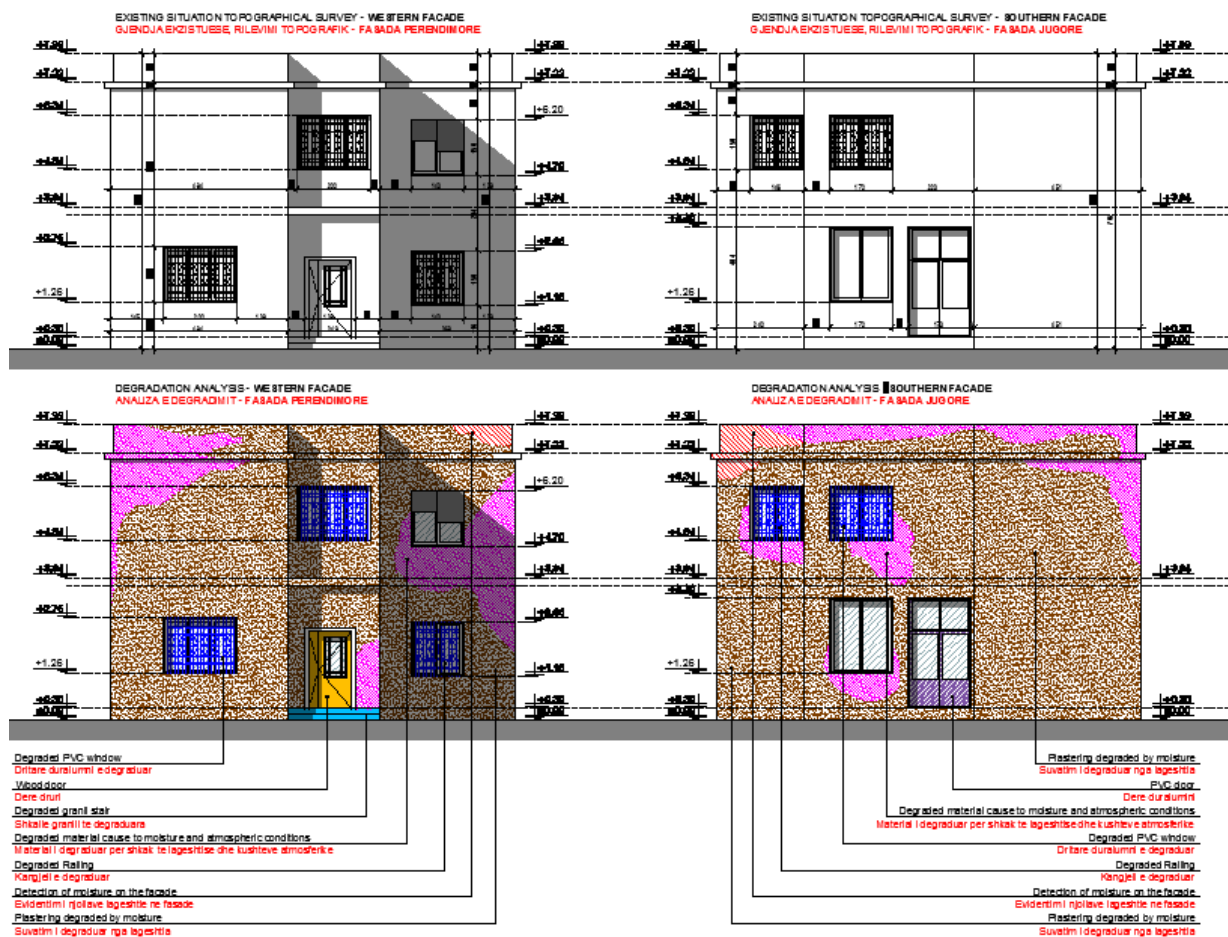
Në analizën e degradimit vërejmë degradim të suvase, parapet I shkalleve të demtuar si dhe boja e fasades e degraduar për shkak të lagështisë dhe kushteve atmosferike.

Degradim ose shkëputje e shtresës së suvasë. Ky lloj degradimi vjen si rezultat i depërtimit dhe mbajtjes së lagështirës në sipërfaqen e muraturës. Uji i përthithur nga muratura/suvaja në disa cikle ngrirje-shkrirje rrit volumin e tij (nga ujë në akull) dhe shkakton prishjen e lidhjeve të suvasë me muraturën, llaçin që lidh gurët ose tullat, ndonjëherë edhe vetë materialin e ndërtimit

Shkëputje e shtresës së bojës. Është prezent e shpërndarë në të gjithë sipërfaqen e suvasë por më e dukshme është në zonat ku edhe suvaja është më e dëmtuar. Përsëri shkak i këtij fenomeni është prezenca e lagështirës në sipërfaqen e mureve dhe mungesa e mirëmbajtjes.

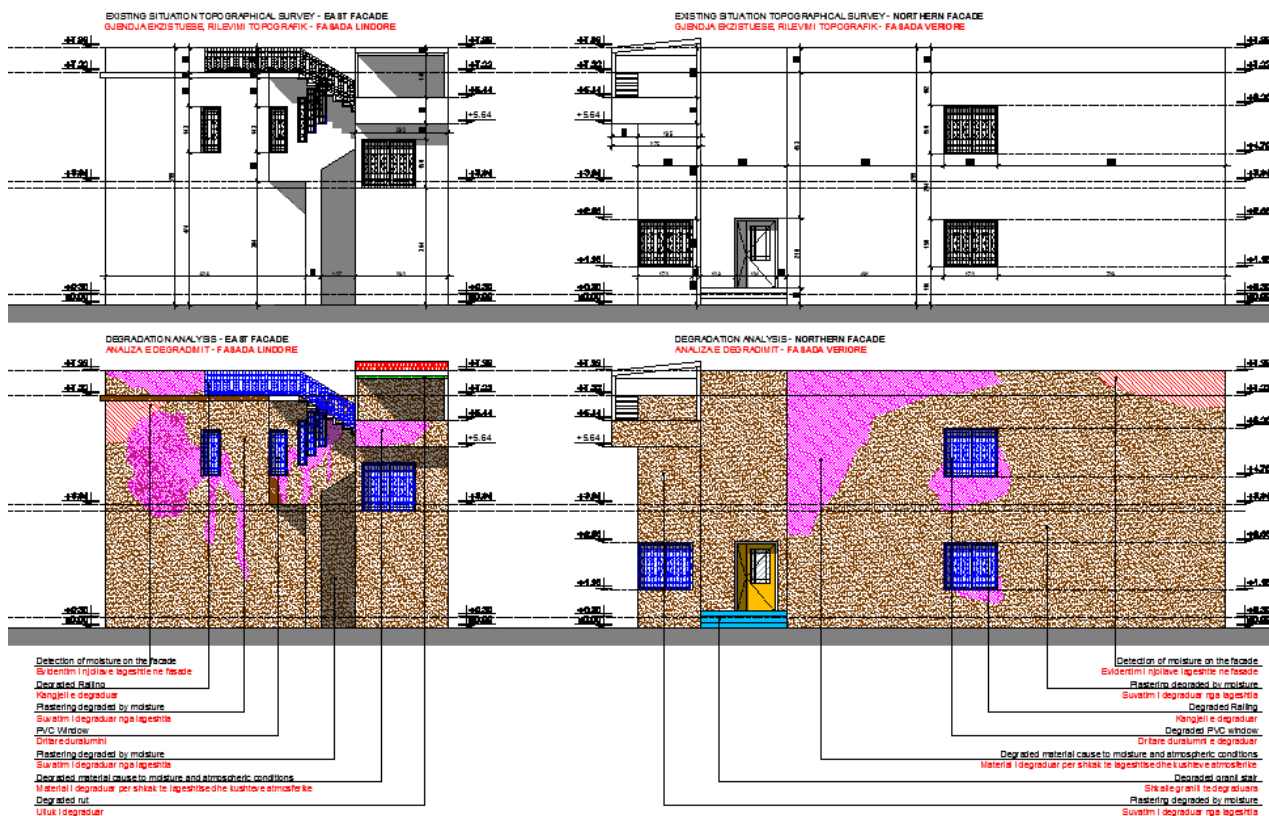
Degradim i elementëve metalikë në parapetet e ballkoneve. Për shkak të lagështirës dhe mungesës së mirëmbajtjes së tyre (trajtimit me lëndë antilagështirë) në kohë.

Ndërrhyrje – Restaurim i suvasë ekzistuese, ndërtim I suvasë së re. Siç u tha më sipër, uji i përthithur nga muratura/suvaja në disa cikle ngrirje-shkrirje rrit volumin e tij (nga ujë në akull) dhe shkakton prishjen e lidhjeve të suvasë me muraturën, llaçin që lidh gurët ose tullat. Kjo ka bërë që suvaja në disa fragmente të ketë krijuar barkëzim dhe shmangie nga sipërfaqja e muraturës, në disa fragmente të tjerë, suvaja është shkëputur dhe ka rënë duke e lënë materialin e ndërtimit të ekspozuar. Gjatë fazës së hartimit të projektit autorët kanë evidentuar fragmentet e suvasë që do të restaurohen (fragmentet e suvasë që është ende në muraturë dhe vlerësohen si në gjendje për të kryer funksionit.
