REPUBLIKA E SHQIPËRISË  
MINISTRIA E INFRASTRUKTURËS DHE ENERGJISË  
INSTITUTI I NDERTIMIT

**VLERËSIMI TEKNIK I GODINËS SË TEATRIT KOMBËTAR, TIRANË**

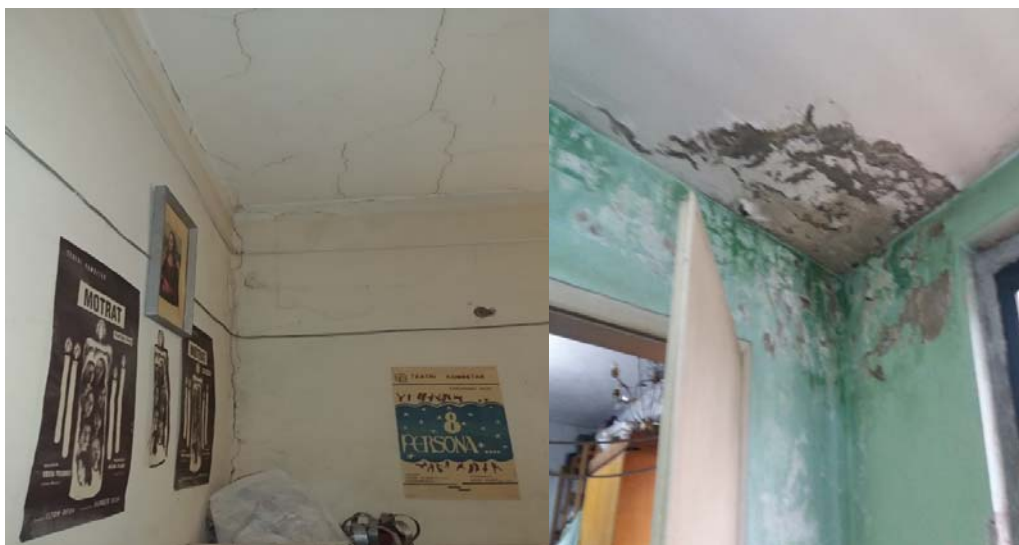
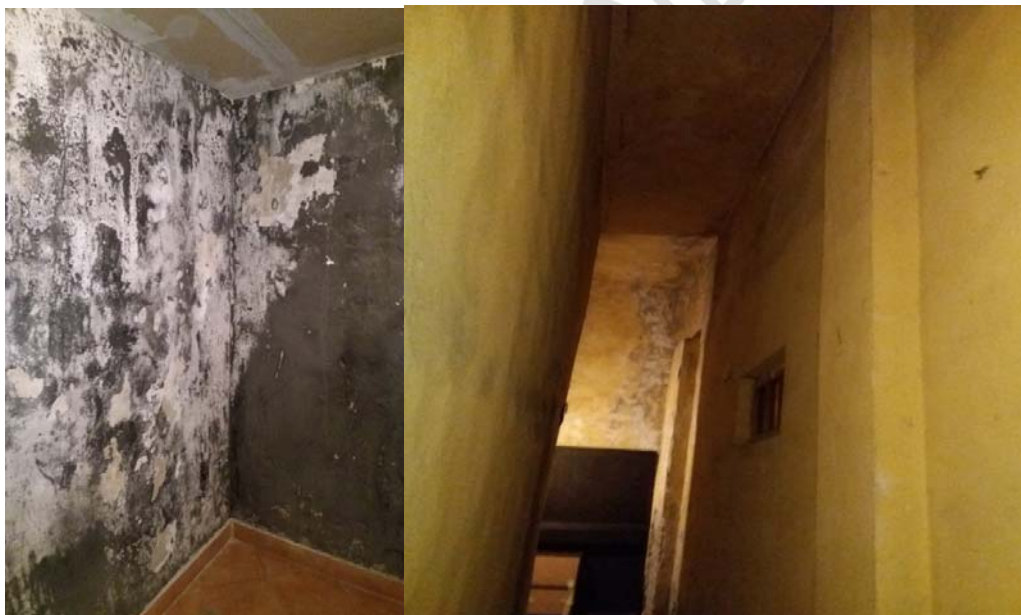
- Evidentimi I lagështirës, në disa nga ambientet e teatrit. Kjo ka ardhur si pasojë e një sistemimi jo të mirë të ujrave të shiut, si dhe ujrave në nyjet H/sanitare. Pjesa e tavanit në pjesën më të madhe të godinës është shumë e degraduar dhe në të ka prezencë të carjeve dhe plasaritjve të tij, kryesisht në ambjentet e katit të tretë. Kjo ka ardhur dhe si shkak I mosmirëmbajtjes së saj.(shiko fotot)

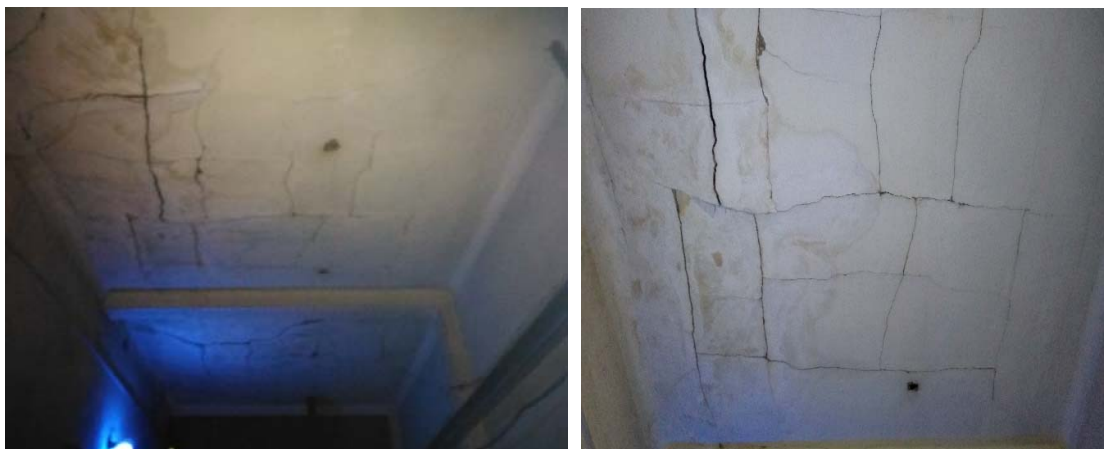
Vihen re përkulje dhe dëmtime në disa zona të soletës. (Fig.1). Një pamje e faqes perëndimore të objektit dhe degradimi lokal i disa elementeve paraqitet në (Fig.2, 3, 4). Në disa elemente prej druri vihen re deformime të dukshme dhe kalbje, po ashtu vihen re dëmtime në një pjesë të pllakave populit. Vende vende betoni është i dëmtuar. Në pjesët e zbuluara vihet re dukuria e segregacionit të betonit, kjo dukuri ndikon jo vetëm në aftësinë mbajtëse të betonit por edhe në lidhjen beton – çelik (Fig.5). Në pjesët e zbuluara është i dukshëm korrodimi i çelikut. Ky fenomen sjell zvogëlimin e seksionit tërthor të shufrave dhe zvogëlimin e karakteristikave mekanike të materialit, rrjedhimisht zvogëlohet aftësia mbajtëse e shufrave.

Fig.1 Dëmtimet e soletës

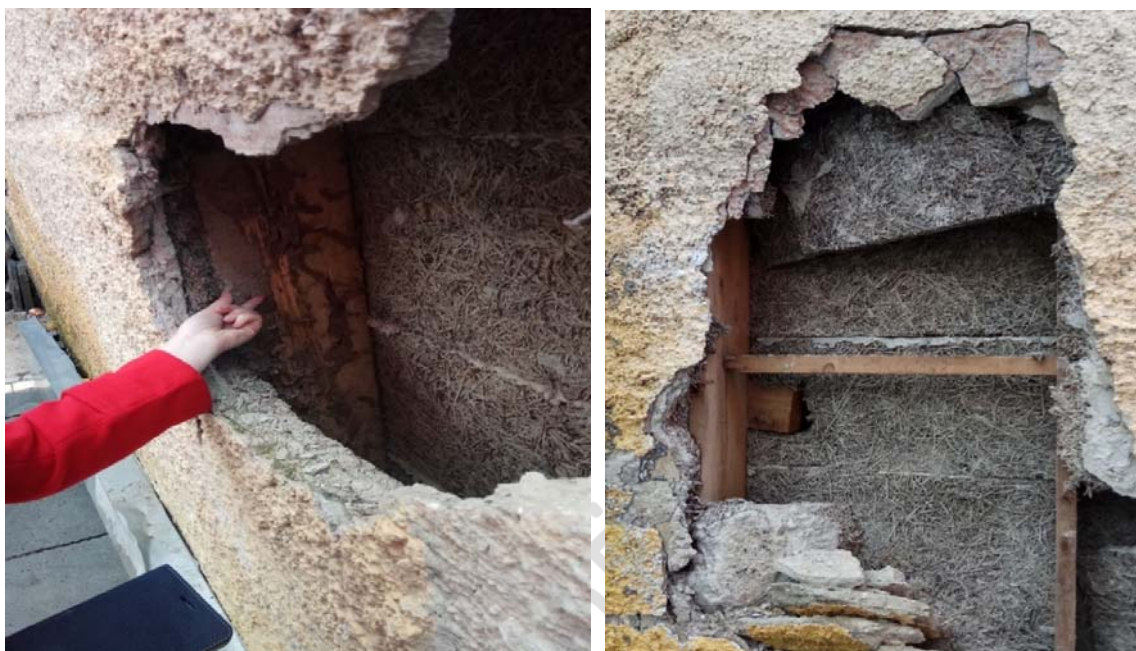
Fig.2 Fasada ka në disa vende dëmtime të pllakave të populitit

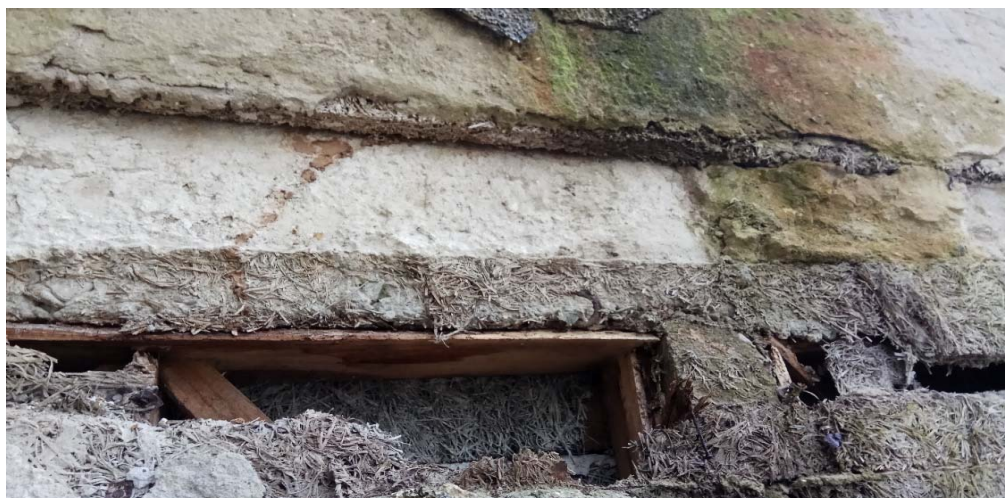
*Fig.3 Struktura horizontale që lidh kolonat*

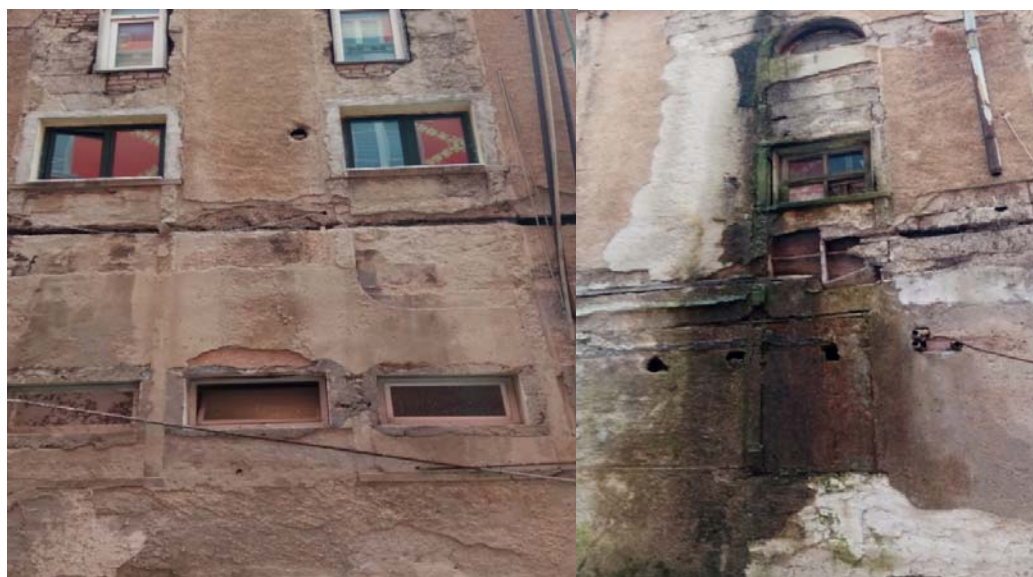
*Fig.4 Faqja perëndimore e objektit*

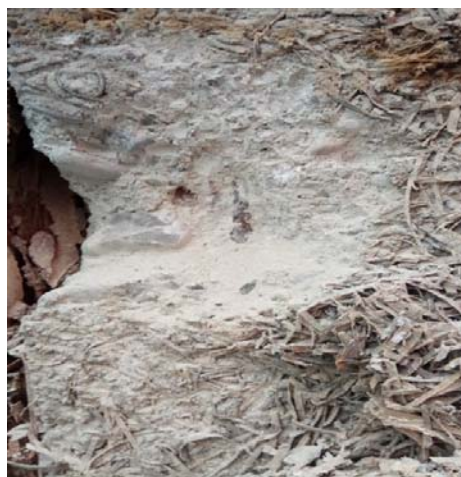
Fig.5 Degradimi i betonit të kolonës
