“Hartimi i projektit të ndërhyrjeve rehabilituese/përshtatëse të nevojshme për kthimin e strukturës së objekteve që janë klasifikuar si objekte me dëmtime të mëdha strukturore ose shume të rënda jo-strukturore në Bashkinë Lezhë”

ANALIZË E THELLUAR STRUKTURE

*Pallati Nr. 7, Rr. Kosova, Lezhë,
Bashkia Lezhë*

Hartuar nga:
NET-GROUP sh.p.k
Maj, 2021

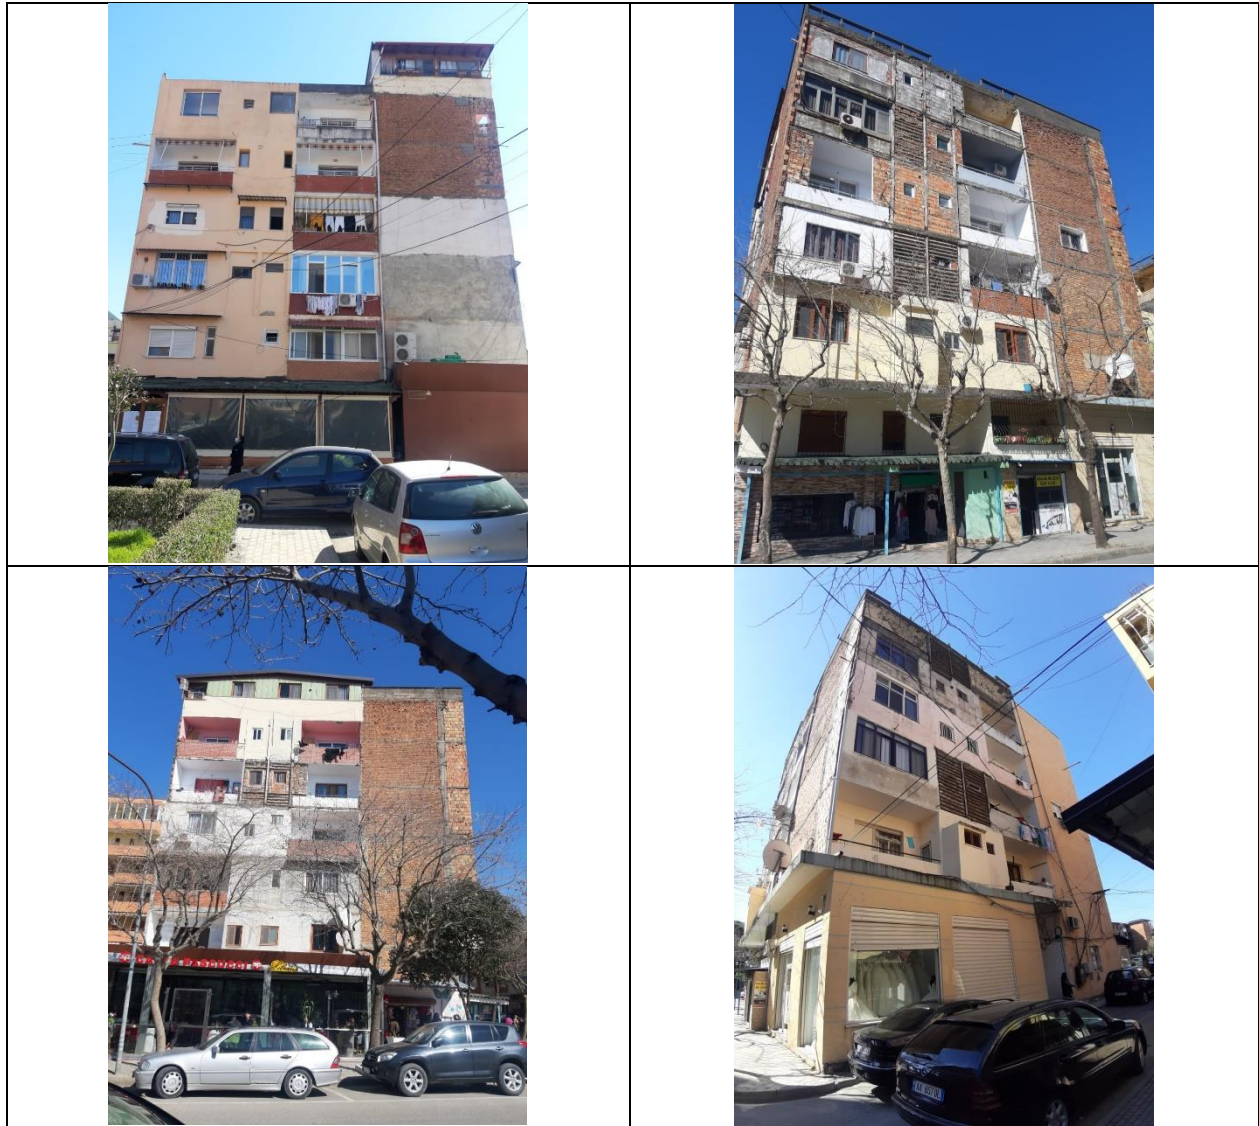
Fig. 2 - Foto nga objekti në gjendjen aktuale

Godina	Situata e godinës në aspektin e ndërhyrjeve
Pallati Nr. 7, Rr. Kosova, Lezhë	<ul style="list-style-type: none"> - Ndërhyrje në katin përdhe në formën e hapjeve për akses, në muret mbajtës. - Hapje në mure mbajtës në trajtën e dritareve, në fasadën verilindore dhe juglindore; - Ndërtimi i një shtese kati mbi tarracë;

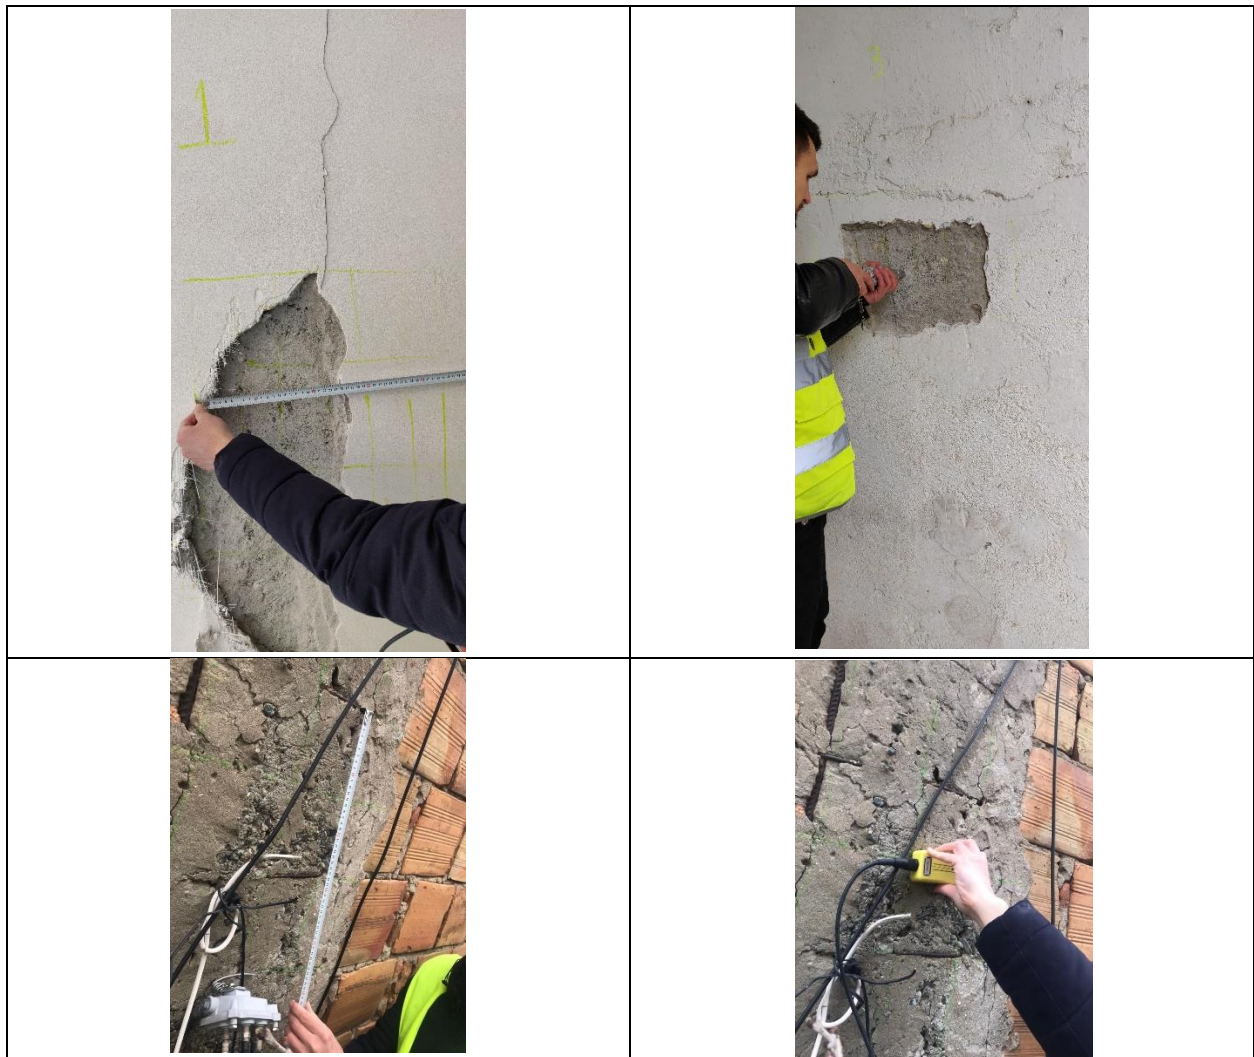
Foto gjatë realizimit të testimeve në terren

<i>Pozicioni i provës, kollona K1, kati përdhe (45x38 cm)</i>					
41	40	30	32	33	47
32	30	33	40	42	37
Kendi (Angle) [°]					0
Mesatarja e Vlerave (Average)					36.42
Rezistenca në Shtypje (Compressive Strength) [N/mm ²]					32.50

- Vlerësimi i diamterit të shufrave gjatësore punuese: 5Φ18 (parë vetëm në një faqe të dukshme të kollonës)
- Stafa Φ8 çdo 15 cm
- Shtresa mbrojtëse me trashësi 2.5 cm

<i>Pozicioni i provës, kollona K2, kati përdhe (30x38 cm)</i>					
34	32	29	30	30	31
28	25	33	29	29	30
Kendi (Angle) [°]					0
Mesatarja e Vlerave (Average)					30.00
Rezistenca në Shtypje (Compressive Strength) [N/mm ²]					24.00

- Vlerësimi i diamterit të shufrave gjatësore punuese: 3Φ18 (parë vetëm në një faqe të dukshme të kollonës)
- Stafa Φ6 çdo 15 cm
- Shtresa mbrojtëse me trashësi 2.5 cm

Rezistenca në Shtypje [vlera mesatare, në N/mm²] ≈ 30.83 MPa

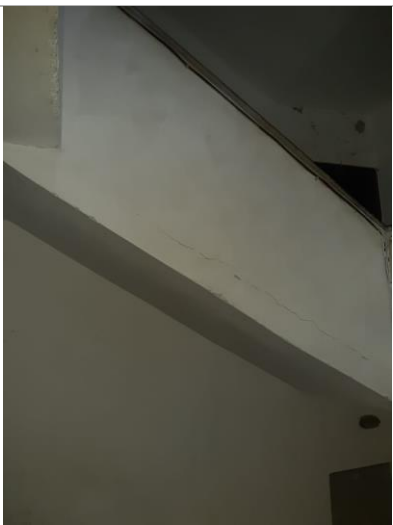
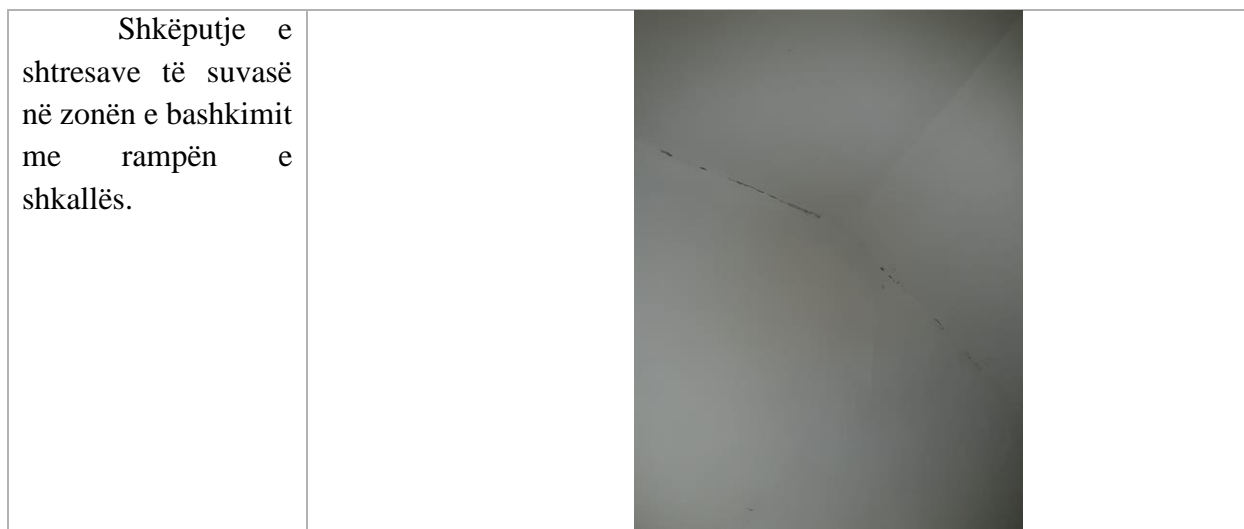
<p>Plasaritje dhe rënie të shtresave të suvasë në kafazin e shkallëve në zonat në prani të dyerve.</p>		 	
<p>Dëmtimet në shtresën e suvasë në kafazin e shkallëve. Keto dëmtime janë në formën e rënies së suvasë dhe krijimit të plasaritjeve. Prani e madhe e lagështisë.</p>		 	
<p>Plasaritje dhe shkëputje e shtresave të suvasë në zonën e rampës së shkallës.</p>

<p>Dëmtime në shtresën e suvasë në soletë.</p>		 	
<p>Dëmtimet në shtresën e suvasë në zonat afër dyerve. Këto dëmtime janë në formën e rënies së suvasë dhe krijimit të plasaritjeve.</p>		 	
<p>Shkëputje e shtresave të suvasë në zonën e bashkimit të parapetit të shkallës me rampën e shkallës.</p>

Theksojmë se cilësia jo e mirë e llaçit dhe e lidhjes tullë-llaç, ka ndikuar mjaftueshëm në shfaqjen e dëmtimeve në muraturë. Po kështu, kohëzgjatja e tërmetit ka dobësuar mjaft cilësinë e fugaturave ndërmjet tullave.

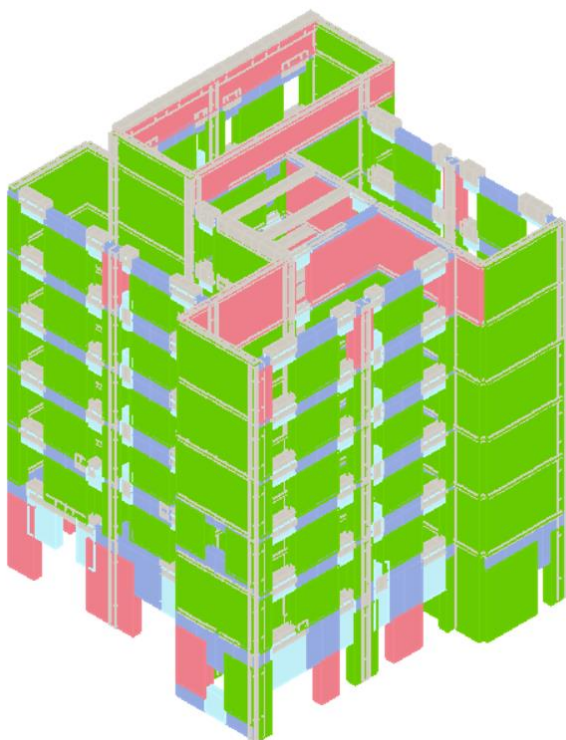
Fig. 23 - Rezultatet e analizës statike:
Fasada veri-lindore

Për ngarkesat vertikale është bërë kontroll i aftësisë mbajtëse të elementeve sipas EC6. Sipas këtyre analizave rezultojnë që edhe për analiza lineare për ngarkim vertikal disa mure nuk plotësojnë kushtet e sigurisë si pasojë e degradimit të materialit. Figura në vazhdim paraqet rezultatet e analizës statike. Elementet që kaluan kontrollin shfaqen me jeshile dhe me ngjyra të ndryshme ato që nuk e kalojnë kontrollin.
