RAPORT TEKNIK

ANALIZË E THELLUAR STRUKTURE

*Pallati Nr. 8, Rr. “Vicens Prendushi”, Lezhë,
Bashkia Lezhë*

Hartuar nga:
NET-GROUP sh.p.k
Maj, 2021

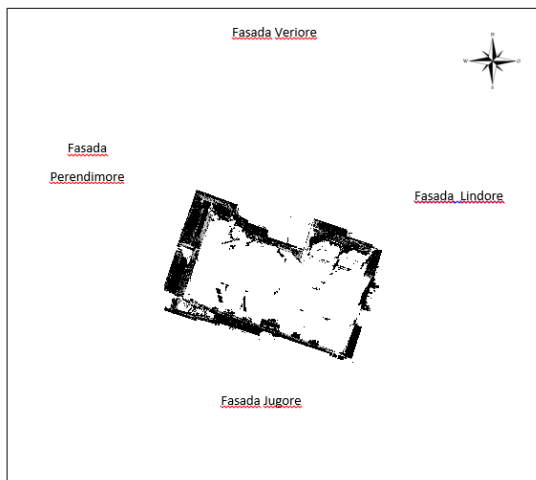
Nga përpunimi i matjeve përmes ScanMaster, vërehet që objekti ka një shmangie në vertikali të nga 0.6-8.6 cm në disa prej kaheve të ndryshme të ndërtesës.

Faqja vertikale 1 – shmangja nga vertikali 0.060 m
Faqja vertikale 2 – shmangja nga vertikali 0.066 m
Faqja vertikale 3 – shmangja nga vertikali 0.023 m
Faqja vertikale 4 – shmangja nga vertikali 0.077 m
Faqja vertikale 5 – shmangja nga vertikali 0.038 m
Faqja vertikale 6 – shmangja nga vertikali 0.086 m
Faqja vertikale 7 – shmangja nga vertikali 0.006 m

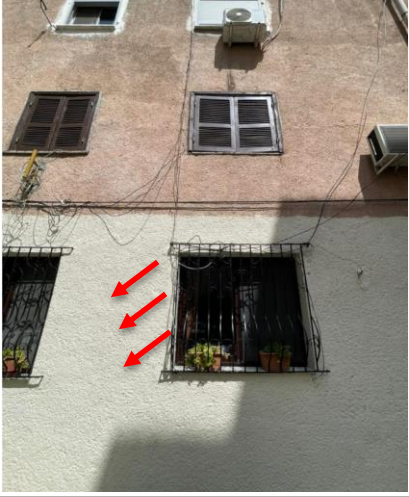
<p>Çarje e murit mbajtes sipas fuges se tullave, (e merimetuar nga banoret).</p>

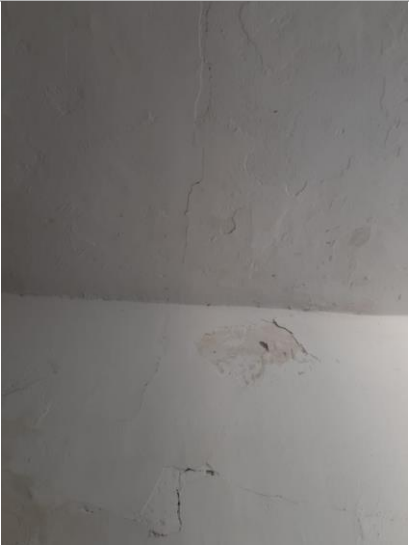
<p>Rënie e suvasë dhe krijimi i plasaritjeve në zonën e rampës së shkallës.</p>

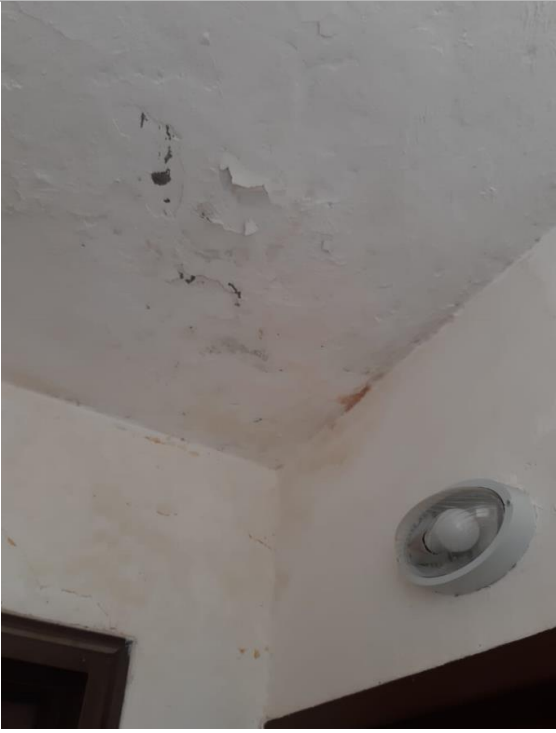
<p>Shkëputje e shtresave të suvasë në dhe rënie e saj në parapetin e shkallëve.</p>		 	
<p>Shkëputje e shtresave të suvasë në zonën e bashkimit të mureve mbajtes me soleten.</p>

<p>Dëmtimi i shtresës së suvasë, në zonën afër dyerve. Dëmtimet janë në formën e rënies së suvasë dhe plasaritjeve.</p>

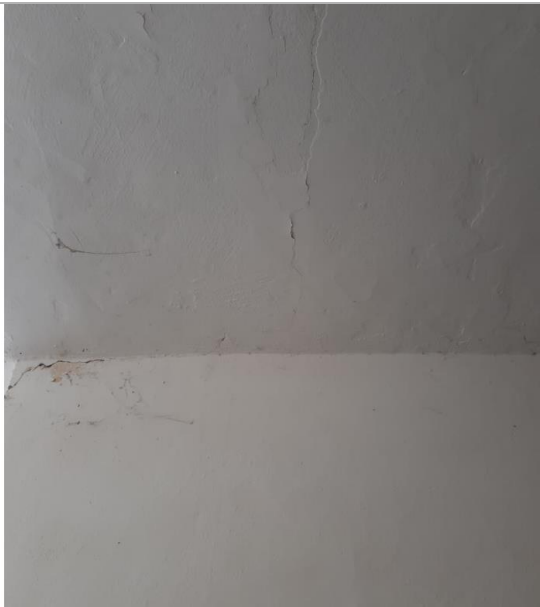
<p>Plasaritje e shtresave të suvasë në zonën e bashkimit të mureve mbajtëse me soletës.</p>

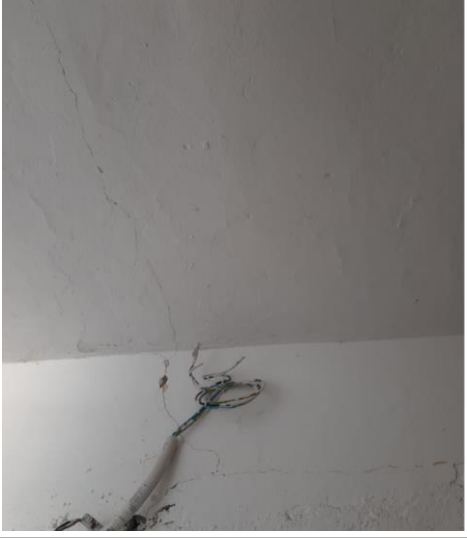
<p>Dëmtimet të soletës sipas paneleve sap.</p>

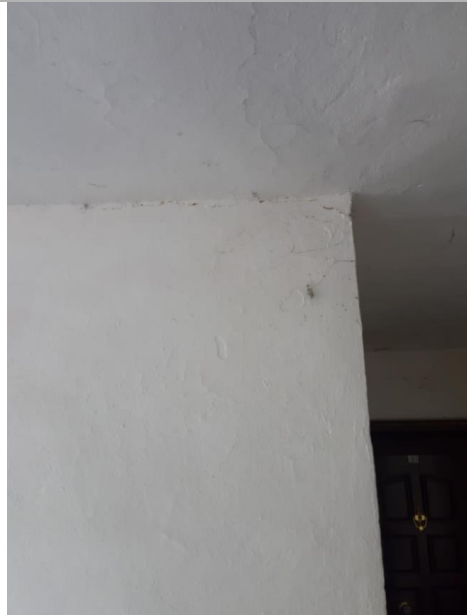
<p>Dëmtimet në shtresën e suvasë Keto dëmtime janë në formën e rënies së suvasë dhe krijimit të plasaritjeve.</p>

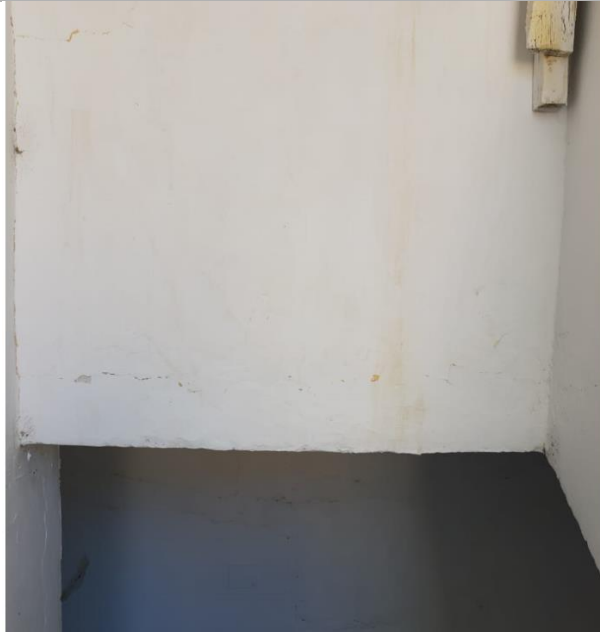
Shkëputje e shtresave të suvasë në zonën e bashkimit të parapetit të shkallës me rampën e shkallës.

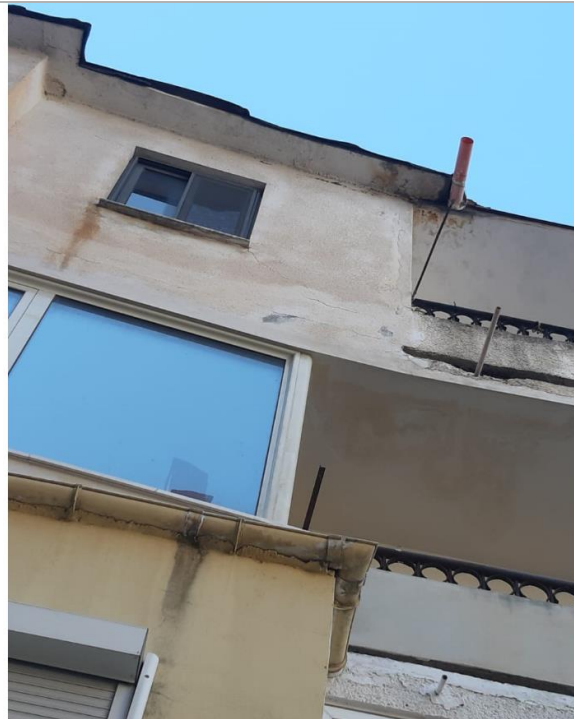
Carje e murit mbajtes sipas fuges se tullave.

Theksojmë se prania e lagështisë, cilësia jo e mirë e llaçit dhe e lidhjes tullë-llaç, ka ndikuar mjaftueshëm në shfaqjen e dëmtimeve në muraturë. Po kështu, kohëzgjatja e tërmetit ka dobësuar mjaft cilësinë e fugaturave ndërmjet tullave.
