“Hartimi i projektit të ndërhyrjeve rehabilituese/përshtatëse të nevojshme për kthimin e strukturës së objekteve që janë klasifikuar si objekte me dëmtime të mëdha strukturore ose shume të rënda jo-strukturore në Bashkinë Lezhë”

ANALIZË E THELLUAR STRUKTURE

*Pallati Nr.4, Rr. Princat e Kuvendit, Lezhë,
Bashkia Lezhë*

Hartuar nga:
NET-GROUP sh.p.k
Maj, 2021

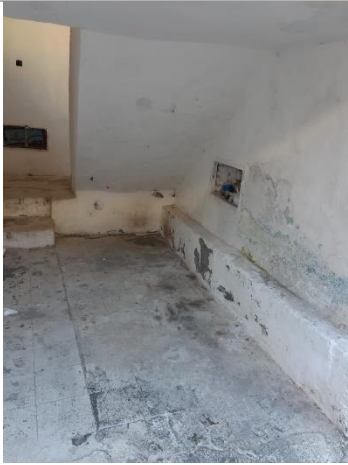
<p>Rënie e shtresave të suvasë në kafazin e shkallëve dhe prani lagështie.</p>

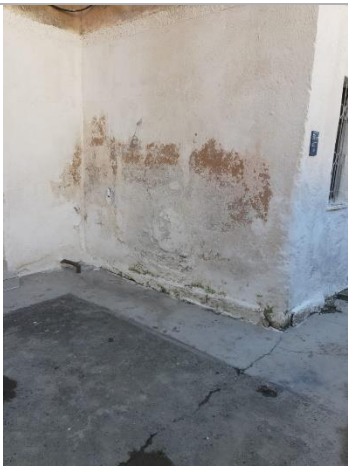
<p>Rënie e shtresave të suvasë në kafazin e shkallëve dhe prani lagështie.</p>

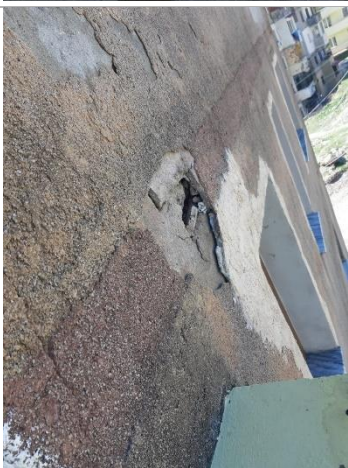
<p>Shkëputje e shtresave të suvasë në fasadë; Ekspozimi i shufrave të armatures së brezit</p>

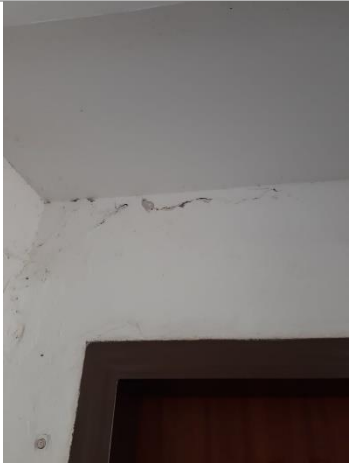
<p>Plasaritje të shtresave të suvasë në kafazin e shkallëve në zonat në prani të dyerve</p>

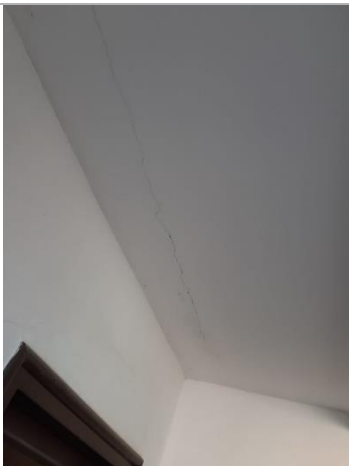
<p>Plasaritje të shtresave të suvasë në kafazin e shkallëve në soletë.</p>

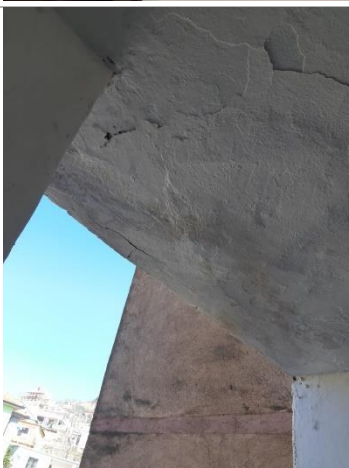
<p>Rënie e shtresave të suvasë në zonën e kafazit të shkallëve; Prani e lagështisë.</p>
