RELACION ARKITEKTONIK

Mirëmbajtje e thellë e hidroizolimit të taracave
në objektet arsimore dhe godinat publike

1. Shkolla "Kongresi i Lushnjes"

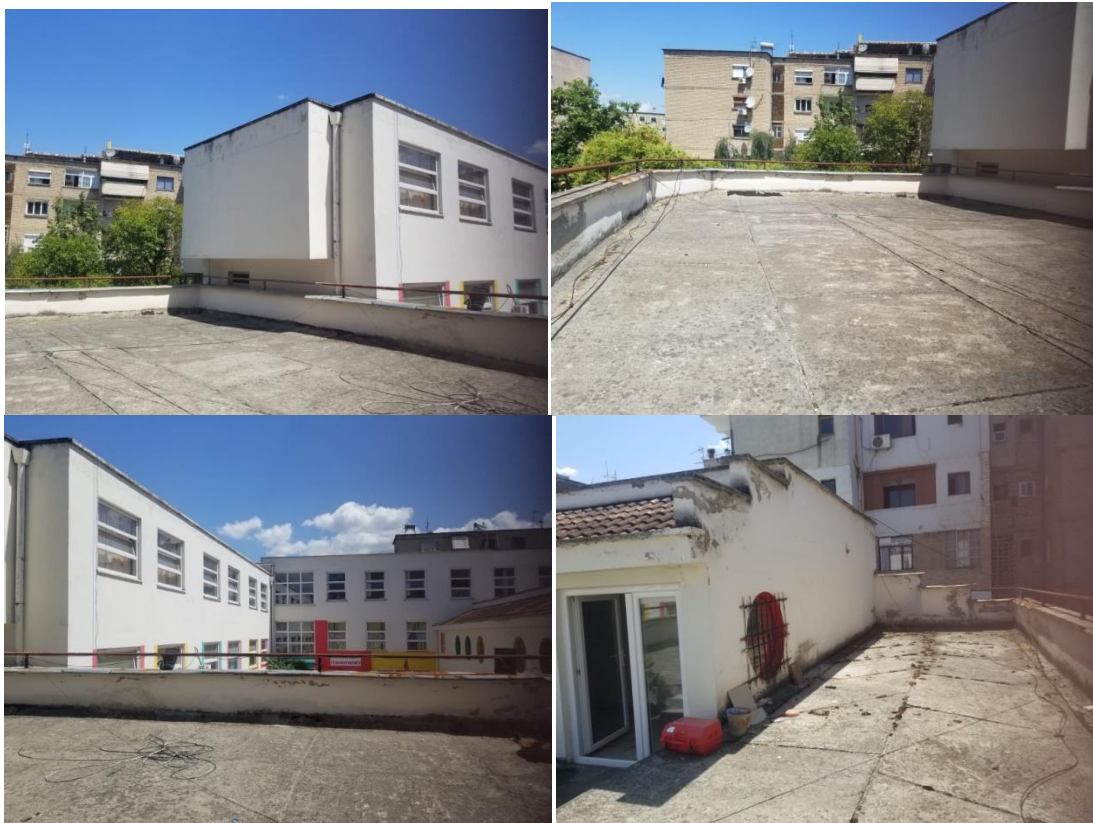
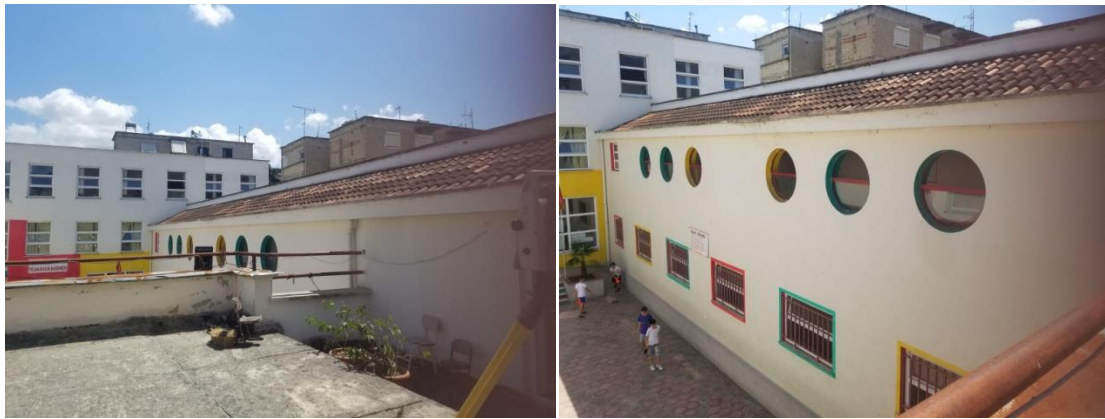
Objekti i marrë në studim projektim është Shkolla 9-Vjeçare "Kongresi i Lushnjes". Ky objekt ka probleme me lagështinë që vjen nga tarracat. Në të gjithë objektin problem i vazhdueshëm është lagështia nga soletat e cila është prezente në tavanet e klasave dhe korridoreve duke u bërë shqetësuese. Nga inspektimet në terren dhe verejtja në vend e situatës shihet që kjo lagështi vjen nga soletat, të cilat nuk kanë hidroizolim, e kanë të demtuar ose kanë hidroizolim të pjesshëm. Lagështia sjell edhe rënien e suvase së tavaneve dhe mureve, duke krijuar një ambient aspak të sigurt për zhvillimin e mesimit dhe sigurinë e jetës së fëmijëve.

Foto me poshte tregojne gjendjen egzistuese te taraces se objektit:

Duke pasur parasysh gjendjen ekzistuese e objektit më sipër, u vuri re se problematikat vijnë nga mungesa e standarteve, amortizimi dhe mungesa e hidroizolimit.

Në veçanti, problematika shtohet edhe nga shkarkimet vertikale të ujrave të shiut, pasi duke qenë të brendshme, kanë difekte izolimi dhe montimi dhe për pasojë krijojnë lagështi edhe në ambjentet e brendshme. Në këtë rast ato do të ndryshojnë vendin dhe do të jenë të jashtme, në mënyrë që të mund të kontrollohen më mirë dhe të mirëmbahen më kollaj.

Prandaj, duke qenë edhe objekt arsimor, propozojmë prishjen e shtresave ekzistuese dhe ribërje edhe njëherë të shtresave të taracës që janë sipas standarteve të projektimit dhe përkatesisht sipas detajeve me poshtë:
