RELACIONI TEKNIK

PROJEKTUES : O.E. "SIRE-ALB" sh.p.k.

OBJEKTI: "STUDIM PROJEKTIM I PUNIMEVE PER FURNIZIM
VENDOSJE DYER DRURI NE OBJEKTET SHKOLLORE"

AUTORITETI KONTRAKTOR: DREJTORIA E PERGJITSHME E OBJEKTEVE
PUBLIKE, TIRANË.

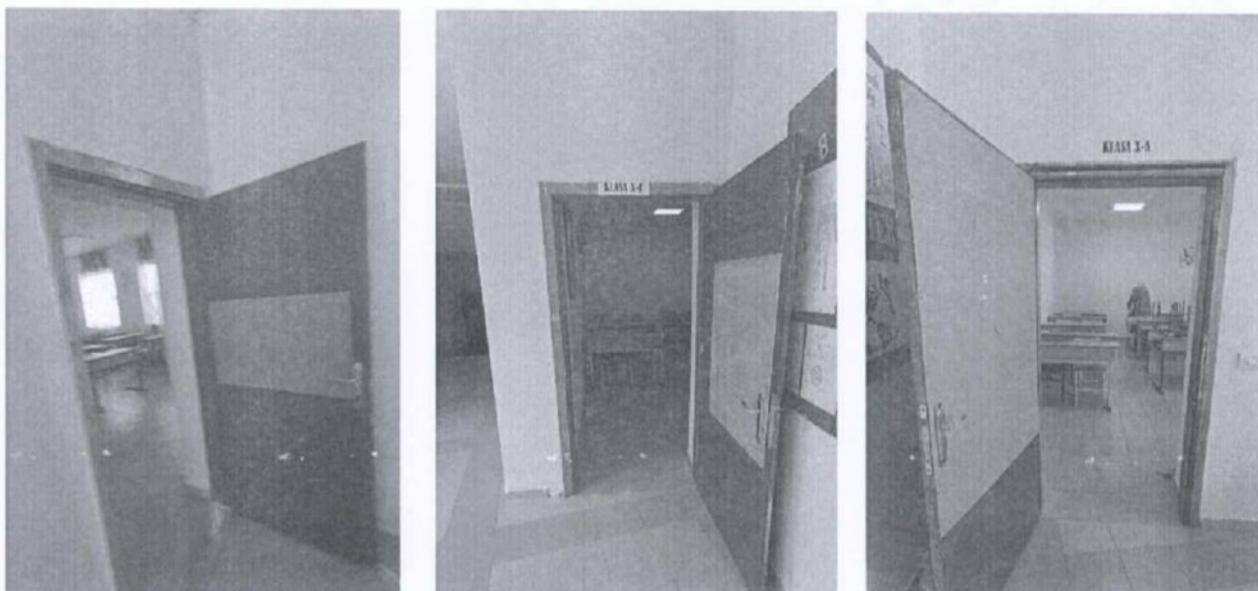
c. Problematikat e dyerve

- Dyert e gjimnazit Sander Prosi jane ne gjendje te demtuar edhe jo funksionale per mbarevajtjen e mesimit ne kushte normale. Duhen bere nderrimi i dyerve te klasave me dyer te reja. Dyert jane te thyera ne vende te caktuara edhe te riparuara me kompesata rr Ethanore. Dorezat jane jo funksionale, me poshte kemi foto te gjendjes ekzistuese te dyerve. Ne dyer jane te demtuara kasat e dyerve. Dorezat e dyerve jane jo funksionale, edhe nuk mberthehen mire kur jane te myllura. Xamat jane te thyera edhe per sa i perket pjeses akustike nuk kryhet mire mesimi.

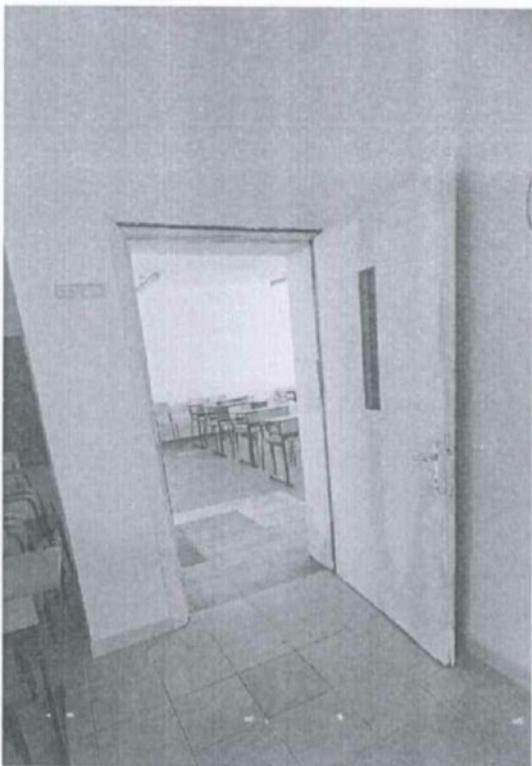
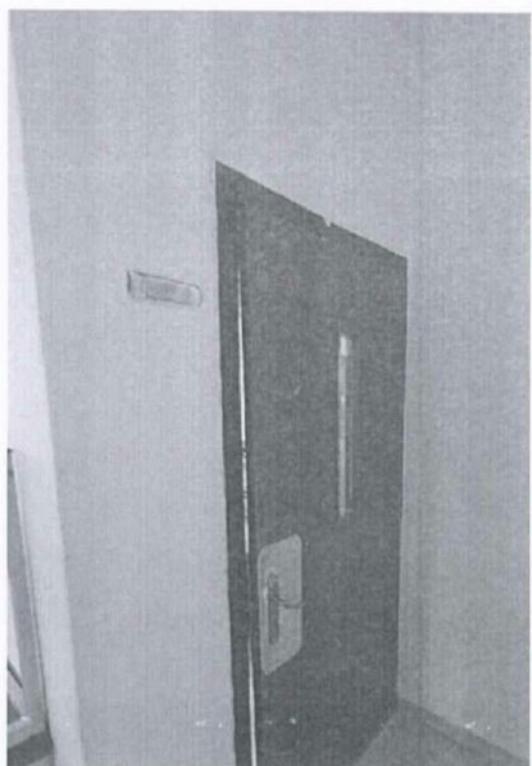
a. Problematikat e dyerve

Dyert e shkolles Mustafa Greblleshi jane ne gjendje te keqe, jo funksionale per mbarevajtjen e mesimit ne kushte normale edhe akustikes se keqe. Duhet bere nderrimi i dyerve te klasave me dyer te reja per te sigruar mesim ne kushte optimale. Dyert jane te thyera ne vende te caktuara edhe te riparuara me kompesata rrethanore. Dorezat jane jo funksionale, me poshte kemi foto te gjendjes ekzistuese te dyerve. Ne dyer jane te demtuara kasat e dyerve. Dorezat e dyerve jane jo funksionale, edhe nuk mberthehen mire kur jane te mbyllura. Xamat jane te thyera edhe per sa i perkthet pjeses akustike nuk kryhet mire mesimi.

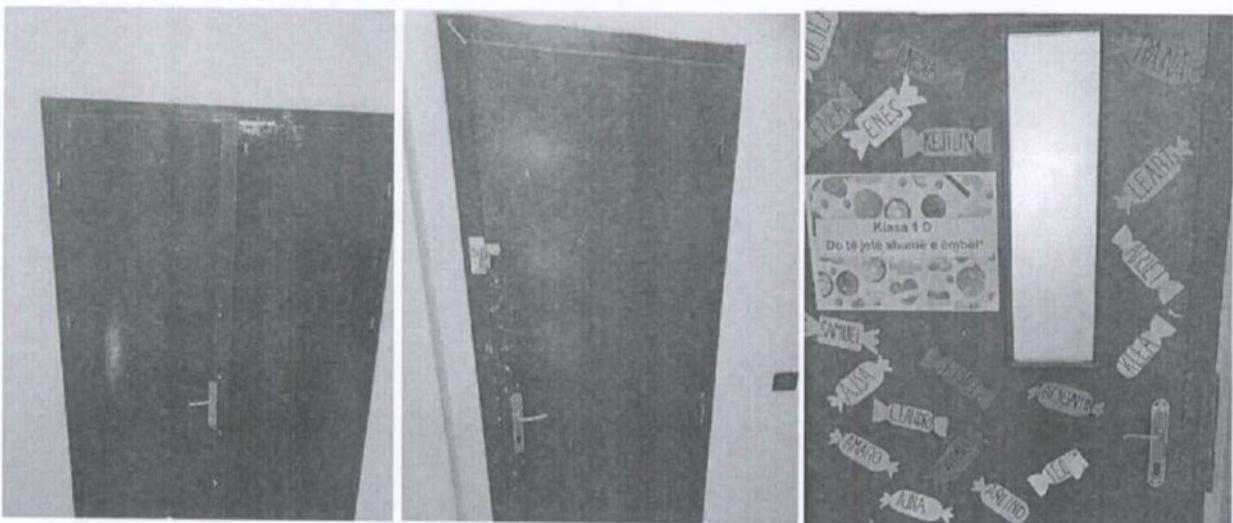
d. Problematikat e dyerve

Dyert e Shkolles Androkli kostallari jane ne gjendje te demtuar edhe jo funksionale per mbarevajtjen e mesimit ne kushte normale. Duhen bere nderrimi i plete i dyerve te klasave me me dyer te reja. Me poshte kemi foto te gjendjes ekzistuese te dyerve .Ne dyer jane demtuar kasat e dyerve. Dorezat e dyerve edhe kornizat e dyerve.

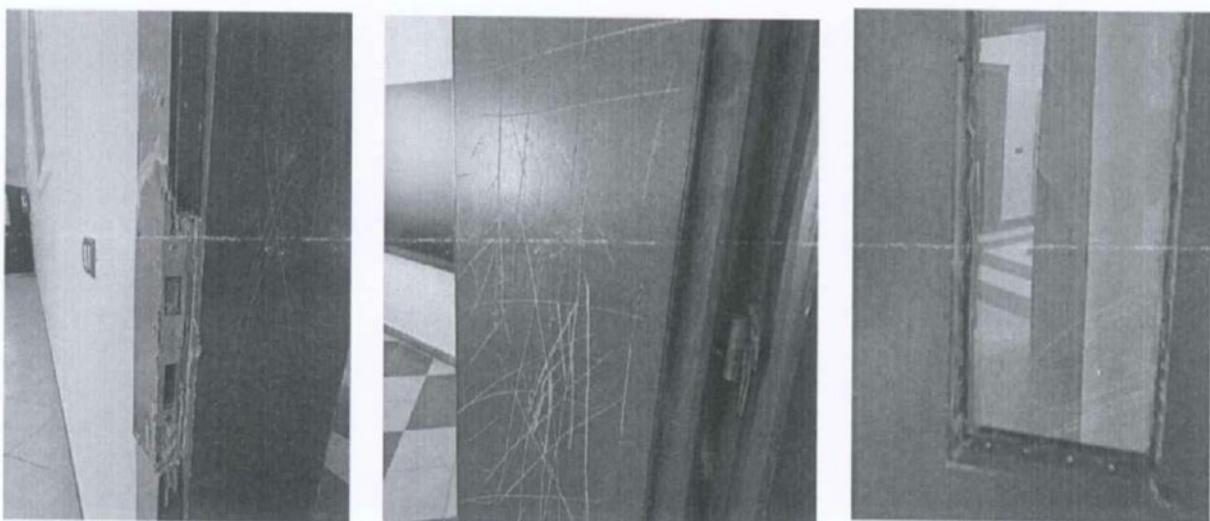
c. Problematikat e dyerve

Dyert e gjimnazit Abdulla Keta jane ne gjendje te demtuar edhe jo funksionale per mbarevajten e mesimit ne kushte normale. Duhen bere nderrimi i plete i dyerve te klasave me me dyer te reja. Me poshte kemi foto te gjendjes ekzistuese te dyerve .Ne dyer jane demtuar kasat e dyerve. Dorezat e dyerve edhe kornizat e dyerve

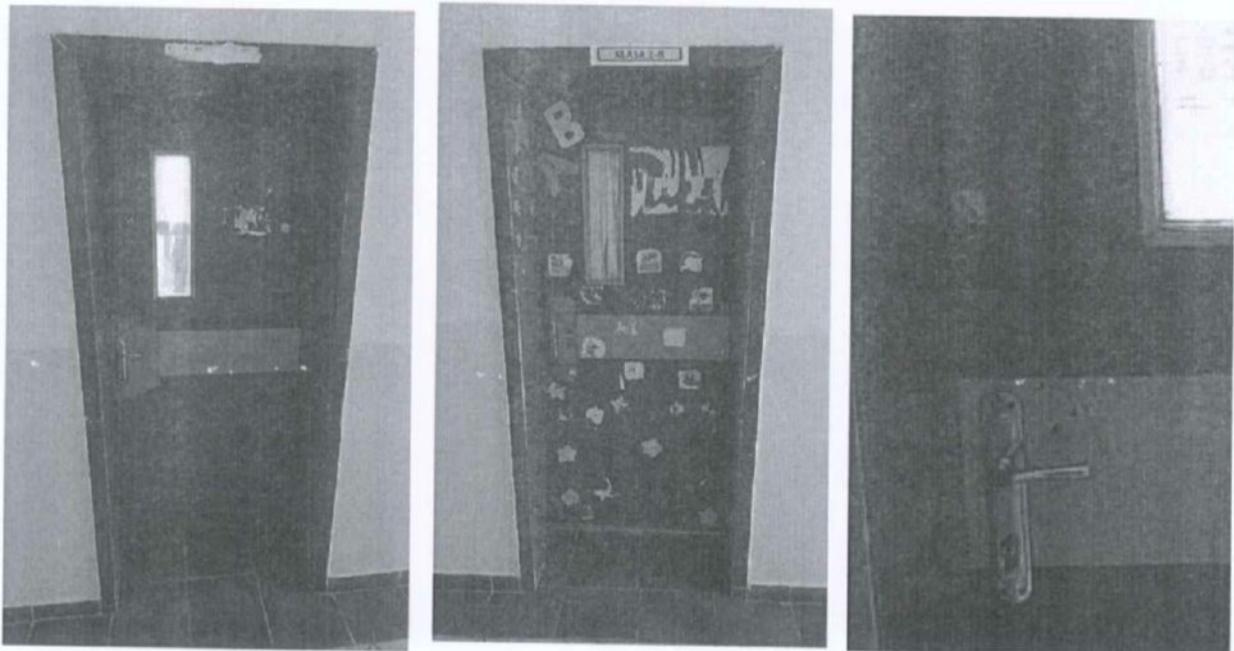
g. Problematikat e dyerve

Dyert e shkolles Skender Luarasi jane ne gjendje te keqe, jo funksionale per mbarevajtjen e mesimit ne kushte normale edhe akustikes se keqe. Duhet bere nderrimi i dyerve te klasave me dyer te reja per te siguruar mesim ne kushte optimale. Dyert jane te thyera ne vende te caktuara edhe te riparuara me kompesata rrethanore. Dorezat jane jo funksionale, me poshte kemi foto te gjendjes ekzistuese te dyerve. Ne dyer jane te demtuara kasat e dyerve. Dorezat e dyerve jane jo funksionale, edhe nuk mberthehen mire kur jane te mbyllura. Xhamat jane te thyera edhe per sa i perkthet pjeses akustike nuk kryhet mire mesimi.

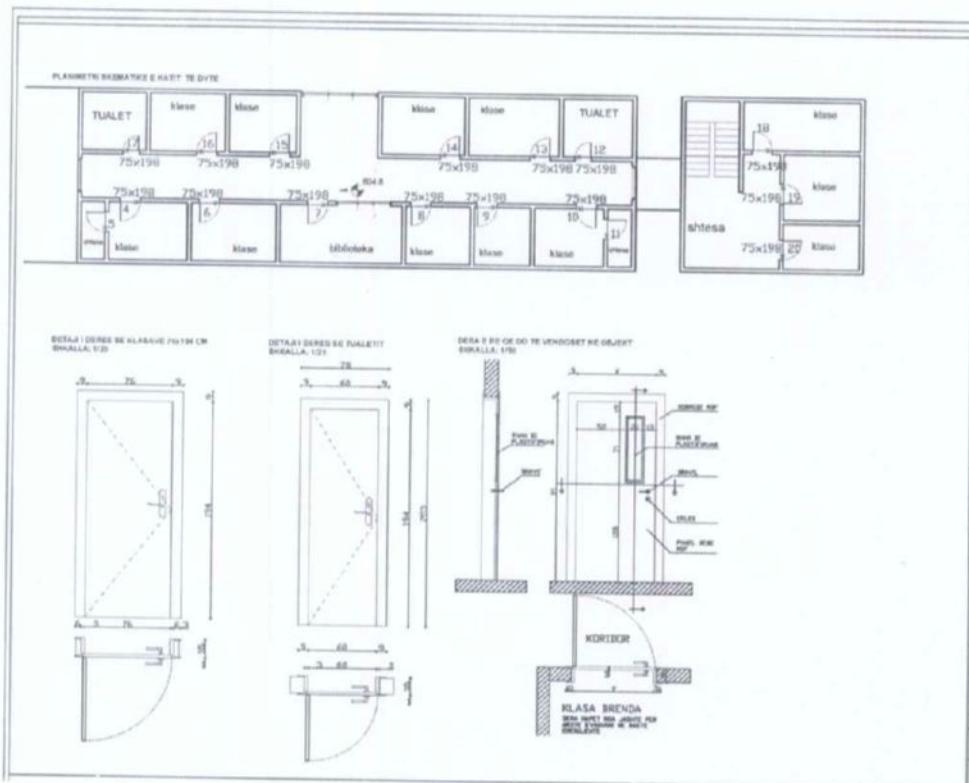
Problematikat e dyerve

Dyert e shkolles "Kushtimi i Lirise" jane ne gjendje te demtuar edhe jo funksionale per mbarevajtjen e mesimit ne kushte normale. Duhet bere nderrimi i dyerve te klasave me dyer te reja. Dyert jane te thyera ne vende te caktuara edhe te riparuara me kompesata rrethanore. Dorezat jane jo funksionale, me poshte kemi foto te gjendjes ekzistuese te dyerve. Ne dyer jane te demtuara kasat e dyerve. Dorezat e dyerve jane jo funksionale, edhe nuk mberthehen mire kur jane te mbyllura. Xamat jane te thyera edhe per sa i perket pjeses akustike nuk kryhet mire mesimi.

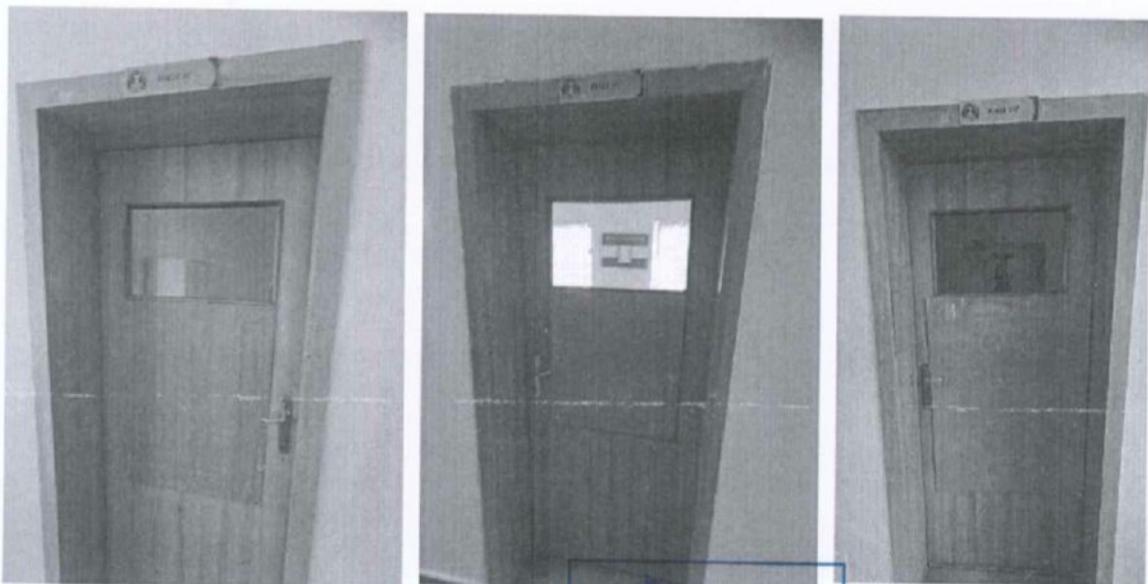
Problematikat e dyerve

Dyert e shkolles 7 Marsi jane ne gjendje te demtuar edhe jo funksionale per mbarevajtjen e mesimit ne kushte normale. Duhet bere nderrimi i dyerve te klasave me dyer te reja. Dyert jane te thyera ne vende te caktuara edhe te riparuara me kompesata rrethanore. Dorezat jane jo funksionale, me poshte kemi foto te gjendjes ekzistuese te dyerve. Ne dyer Jane te demtuara kasat e dyerve. Dorezat e dyerve Jane jo funksionale, edhe nuk mberthehen mire kur Jane te myllura. Xhamat Jane te thyera edhe per sa i perket pjeses akustike nuk kryhet mire mesimi.

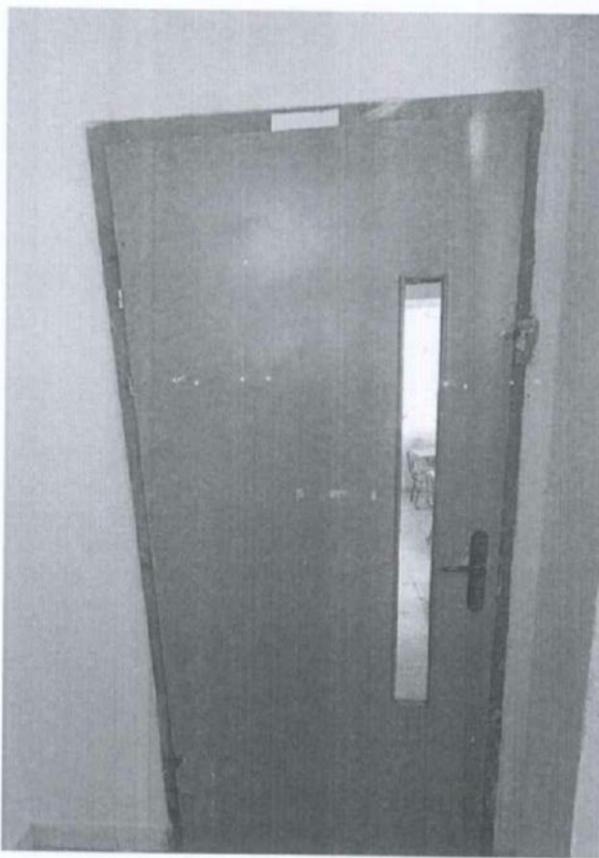
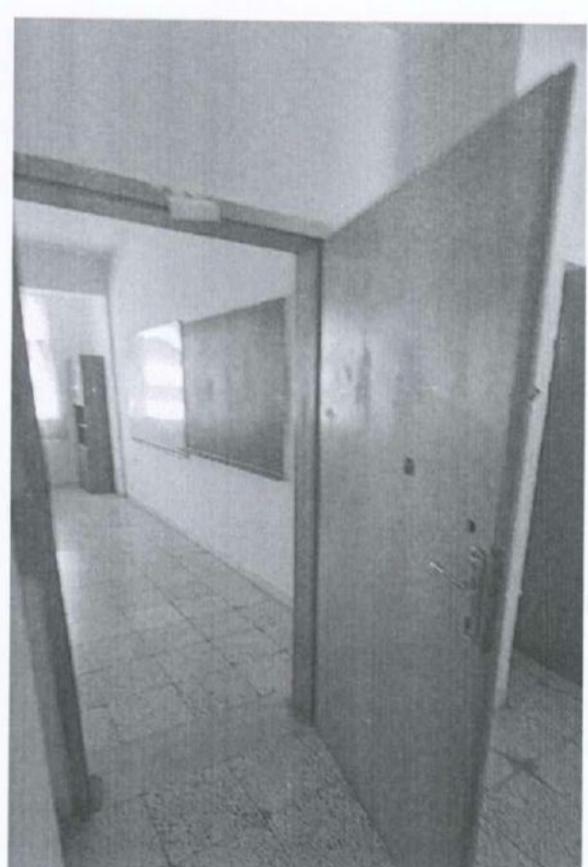
d. Problematikat e dyerve

- Dyert e shkolles kongresi i Lushnjes jane ne gjendje te demtuar edhe jo funksionale per mbarevajtjen e mesimit ne kushte normale. Duhen bere nderrimi i dyerve te klasave me dyer te reja. Dyert jane te thyera ne vende te caktuara edhe te riparuar me kompesata rrethanore. Dorezat jane jo funksionale, me poshte kemi foto te gjendjes ekzistuese te dyerve. Ne dyer jane te demtuara kasat e dyerve. Dorezat e dyerve jane jo funksionale, edhe nuk mberthehen mire kur jane te mbyllura. Xamat jane te thyera edhe per sa i perket pjeses akustike nuk kryhet mire mesimi.
