## **RELACIONI ARKITEKTONIK**

**PROJEKTUES : SIRE-ALB**

**OBJEKTI : RIKONSTRUKSION I GJIMNAZIT  
“SKËNDERBEU”**

**POROSITËS: BASHKIA HAS**

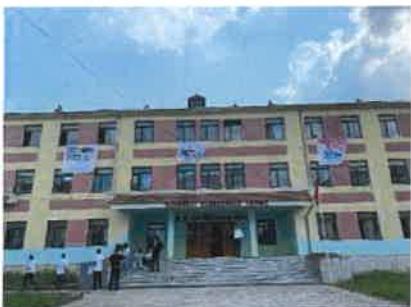
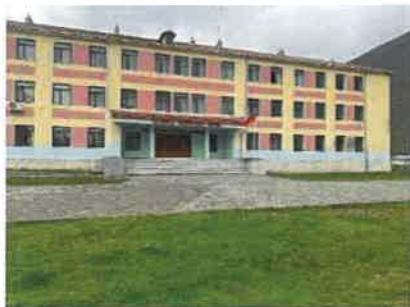
**Foto te giendies ekzistuese tē obiectit iashte**

- Dëmtim i suvasë dhe bojës se fasadës së jashtme.
- Dëmtim i dyshemesë dhe formimi i zonave me lagështirë.
- Amortizim i suvasë së klasave dhe ambienteve funksionale.

- Pjesa e jashtme e shkollës ka disnivele të ndryshme që lejojnë formimin e pellgjeve me ujë në pjesën e oborrit dhe pjesën sportive.
- Dëmtime të konsiderueshme në rrjetin e kanalizimeve dhe lokalizimin e ujratës së shiut.

- Prezenca e ujit në të gjithë sipërfaqen e oborrit për shkak të mungesës së sistemit të oborrit.
- Dritare të papërshtatshme për sa i përket efikasitetit të energjisë.

Fasadat fillimisht duhet të pastrohen nga pluhurat dhe pastrohen nga lagështia duke e gërryer dhe mbushur më pas me suva dhe lyerja me bojë në fund. E gjithe godina do të termoizolohet me polisterol për mbrojtjen nga lagështia dhe faktorët e tjerë atmosferik. Fasadat do të lyhen me bojë sipas përcaktimeve në vizatime. Do të vendosen hijezues alumini me RAL 1023 DHE RAL 3000, qe pervec funksionit primar te tyre luajne edhe rol estetik duke thyer monotoninë dhe duke e bere me dinamike fasaden. Ngjyrat e përdorura janë të gjalla për ti dhënë vitalitet godinës dhe për ta bërë atë sa më mikpritëse dhe të pranueshme estetikisht për syrin e njeriut. Ngjyrat jeshile dhe bezhe pershtaten me tonet e shkolles 9-vjeçare, ngjitur me gjimpazin.

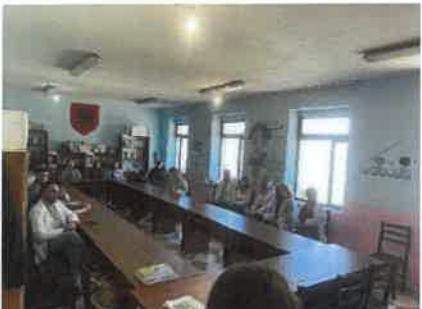
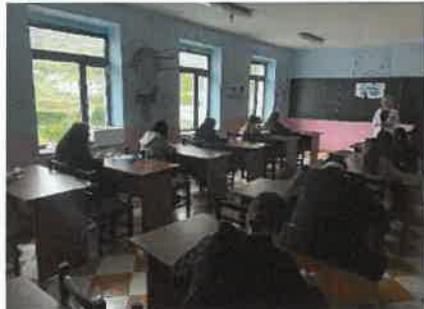
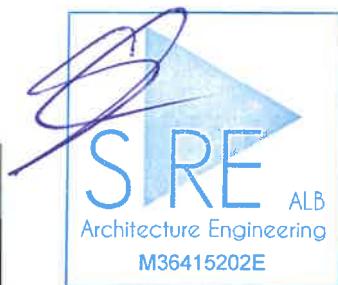
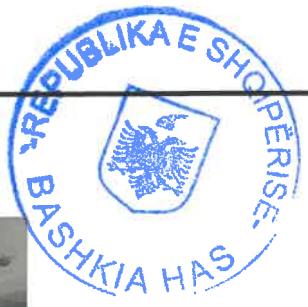
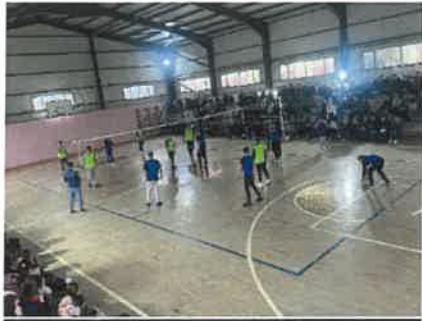
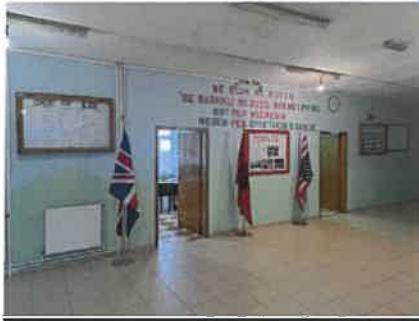
#### **Foto te giendjes ekzistuese t objektit brenda**

- Dëmtim i tavaneve duke përfshire suvanë, lagështi të tepërt dhe në disa klasa me rrezik rënje.
- Dëmtim i tualeteve në dysheme, sistemin e furnizimit me ujë dhe në funksionalitetin e tyre.

- Rrjeti hidraulik është i amortizuar dhe ka probleme me furnizimin e plotë të objektit;
- Mungesa e ambienteve sanitare në përputhje me kapacitetin e shkollës dhe gjendja e amortizuar e objekteve sanitare ekzistuese.

Ne objekt do te behet permirsimi i shtresave te mureve edhe te dyshemeve ku do te rregullohet suvaja e murature ne pjeset e demtuar edhe lyrja e murature me boje. Ne objekt do te behet permirsimi i dyshemeve ku do te behet ndrrimi i plakave per shkak se jane te demtuara nga lageshja edhe degradimi i faktorit kohe.
