**RELACION ARKITEKTONIK**

**Objekti: RIKONSTRUKSION GALERIA E ARTIT PAMOR “NIKOLET VASIA”**

**BASHKIA DURRES  
DREJTORIA E PROJEKTEVE DHE INFRASTRUKTURES PUBLIKE  
Shkurt 2024**

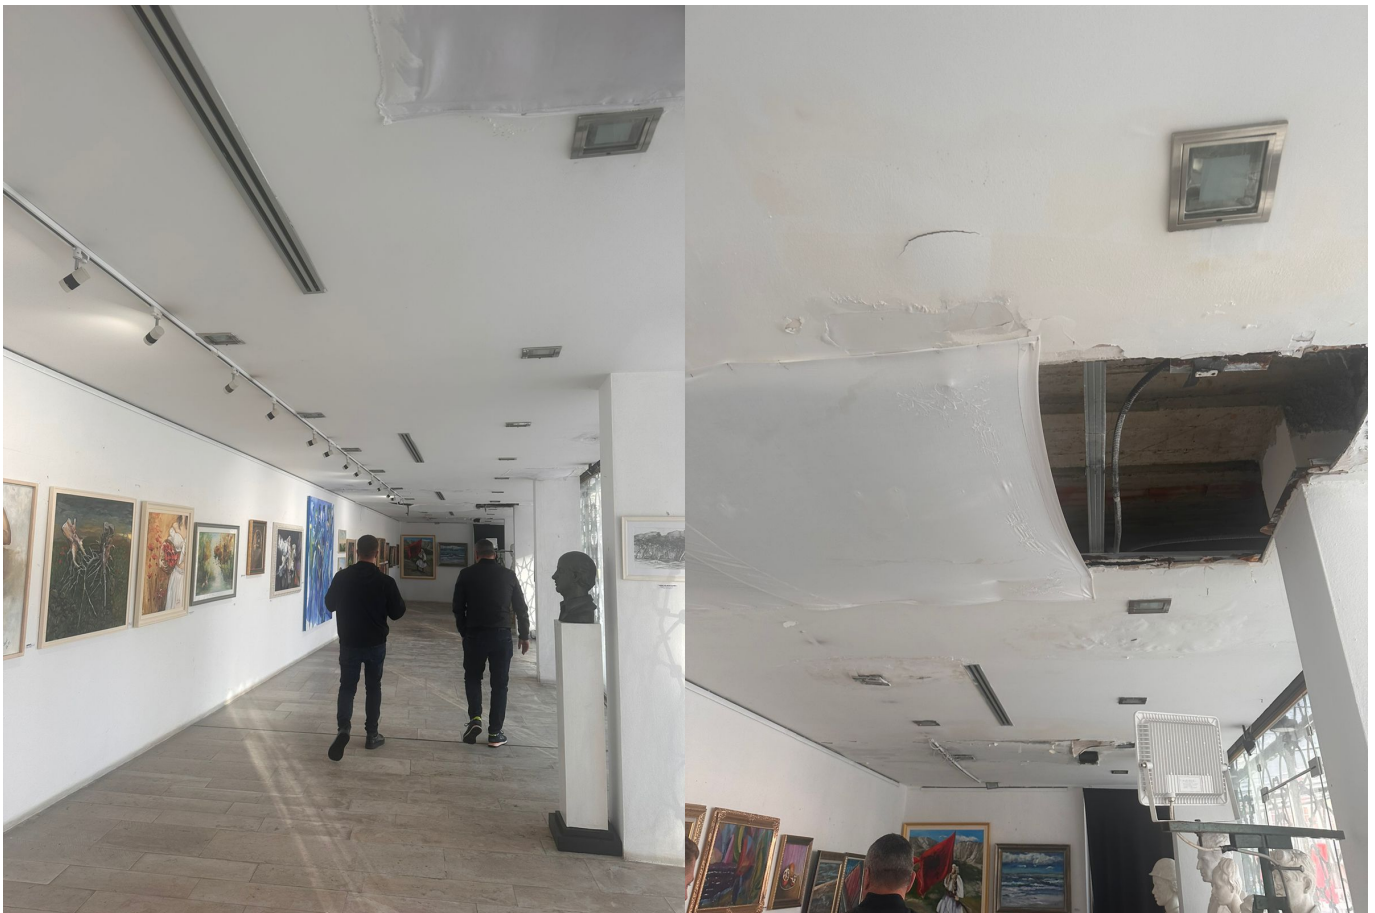
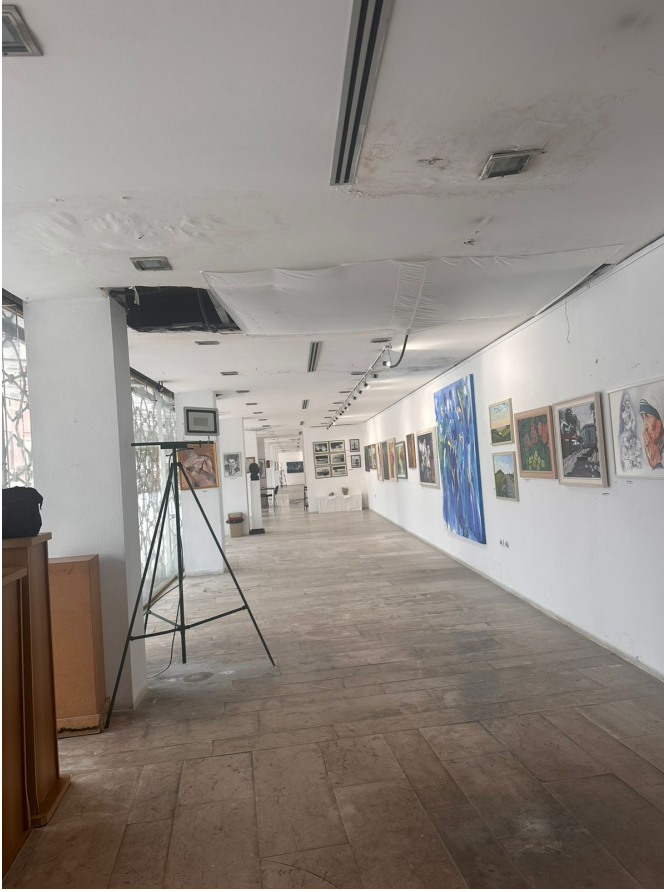
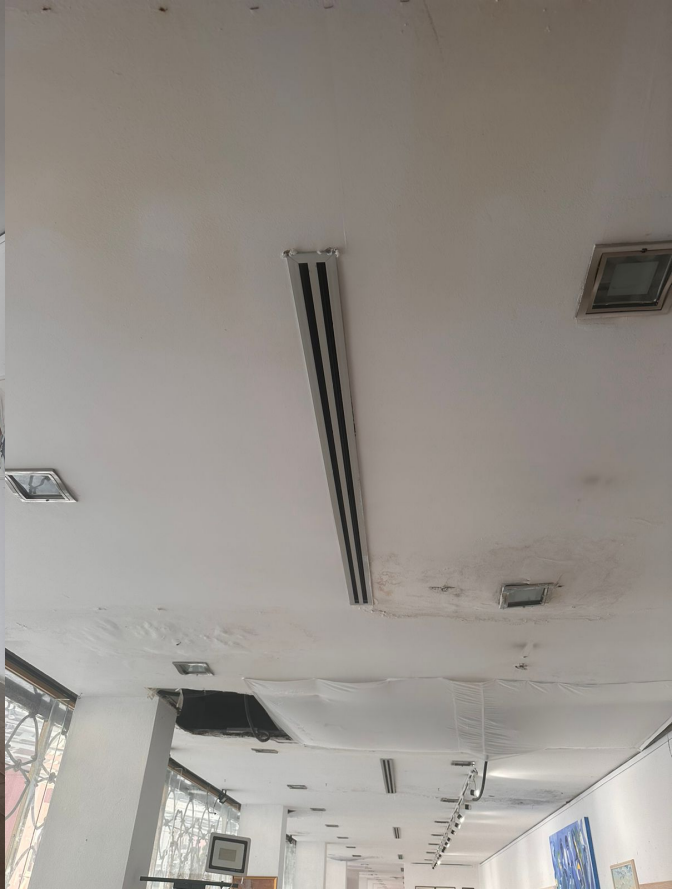
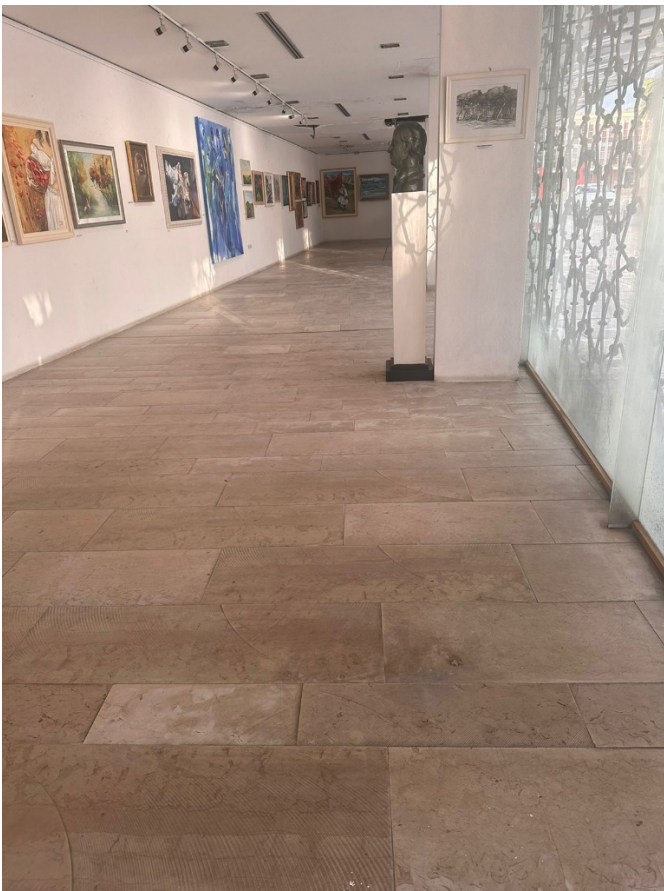
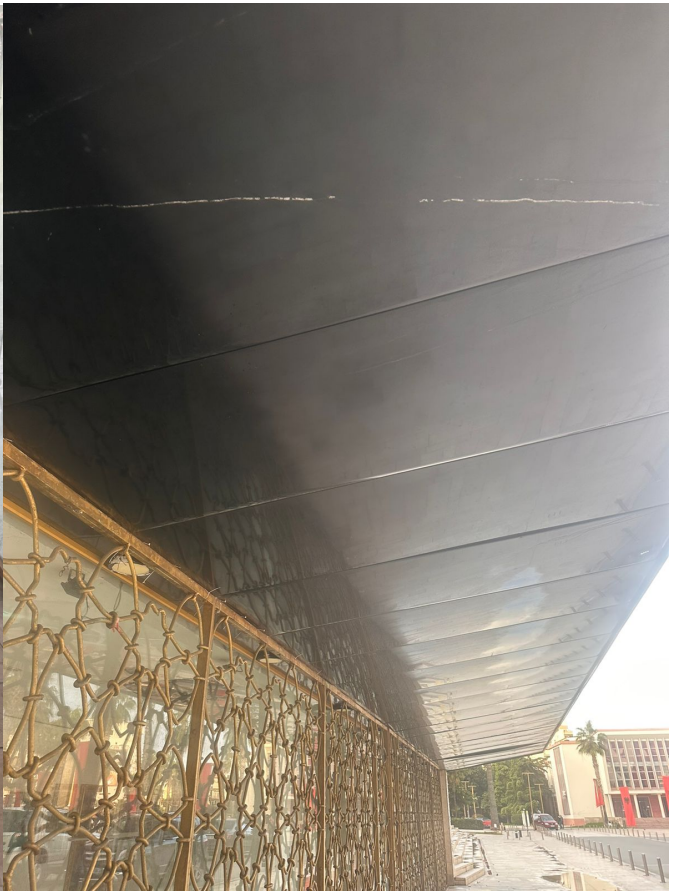
Foto te gjendjes aktuale

Një nga problemet kryesore është uji I shiut i cili depërton në brendësi të galerisë prej trotuarit si pasojë e mungesës së hidroizolimit dhe si pasojë e kuotës së njejtë të trotuarit me dyshemënë e brëndshme të galerisë. Vihet re se uji i shiut ka krijuar shumë lagështi dhe dëmtim në tavanin e gipsit si pasojë e dëmtimit të hidroizolimit në tarracën e objektit dhe të kunetës që bën mbledhjen e ujërave të shiut në këtë tarracë e cila gjithashtu është pjesë e sheshit përpara xhamisë së qytetit . Sistemi I ndricimit gjithashtu ka nevojë për përmirsim pasi ndodhet ne gjendje të amortizuar. Një tjetër problem është sistemi I aspirimit dhe kondicionimit.

Do të hiqet tavan i ekzistues i gipsit së bashku me sistemin e aspirimit duke u zëvendësuar kështu me një tavan të ri i cili do të jetë gips ,ku në zonen e gipsit do të inkastrohet sistemi i ri i aspirimit dhe ndricimit. Do të bëhet riparimi i tarracës së objektit e cila korrespondon edhe me sheshin përpara xhamisë. Do të hiqen shtresat ekzistuese si dhe do të bëhet riparimi kunetës që mbledh ujrat e shiut mbi tarace.
