RELACION TEKNIK MBI VLERËSIMIN E QËNDRUESHMËRISË SË OBJEKTIT

PER REALIZIMIN E STUDIM - PROJEKTIMIT:

"REHABILITIMI I SHKOLLËS 9 VJEÇARE "AVNI RUSTEMI", KUKËS"

B.O.E NET-GROUP sh.p.k & VIANTE KONSTRUKSION sh.p.k

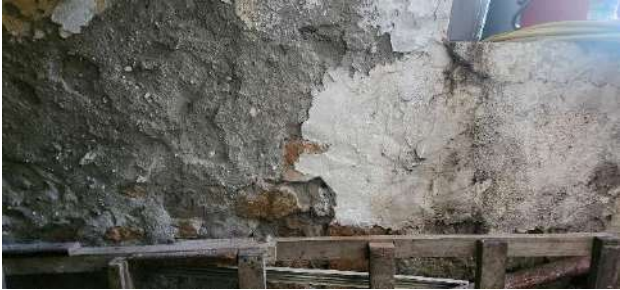
<p><i>Degradim dhe rënie e shtresave të suvasë në zonën e podrumit; prani e madhe e lagështisë në zonën e podrumit</i></p>

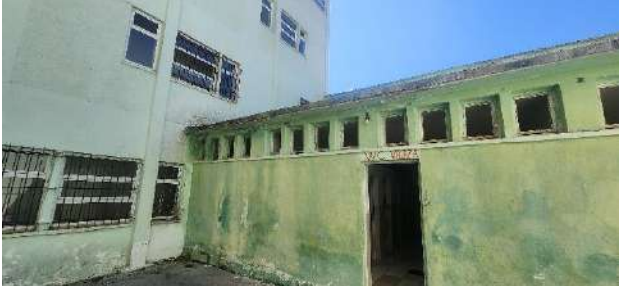
<p><i>Plasaritje e shtresave të suvasë; prani e lagështisë në zonën e oborrit të brendshëm</i></p>

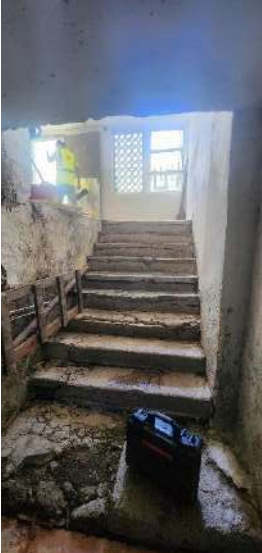
<p><i>Degradim dhe rënie e shtresave të suvasë/dyshemesë në zonën e podrumit; prani e madhe e lagështisë në zonën e podrumit</i></p>

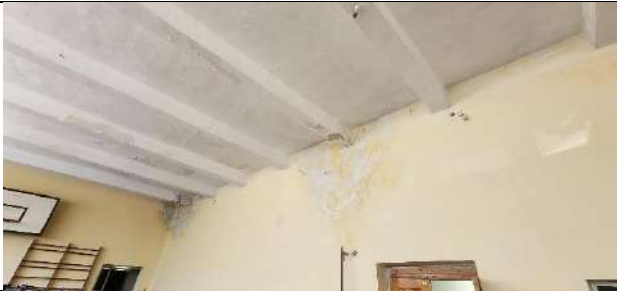
<p><i>Plasaritje dhe rënie e shtresave të suvasë në palestër, prani e lagështisë</i></p>

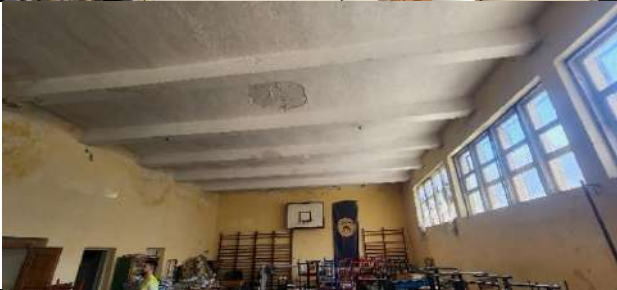
<p><i>Plasaritje dhe rënie e shtresave të suvasë në palestër, prani e lagështisë</i></p>

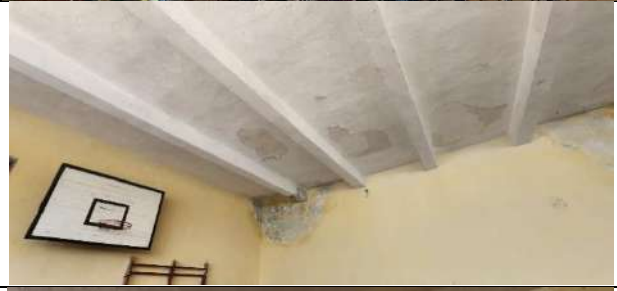
<p><i>Plasaritje dhe rënie e shtresave të suvasë në palestër, prani e lagështisë</i></p>

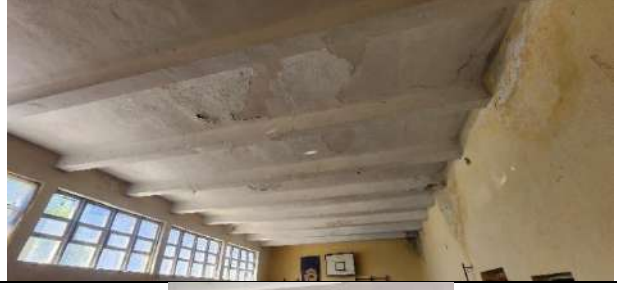
<p><i>Plasaritje dhe rënie e shtresave të suvasë në palestër, prani e lagështisë</i></p>

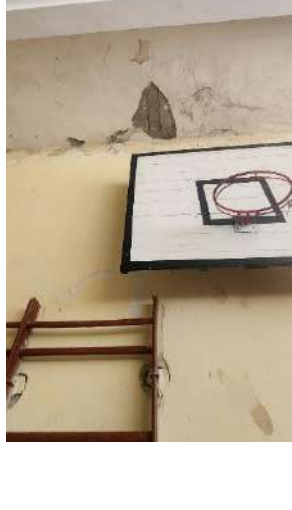
<p><i>Plasaritje dhe rënie e shtresave të suvasë në palestër, prani e lagështisë</i></p>

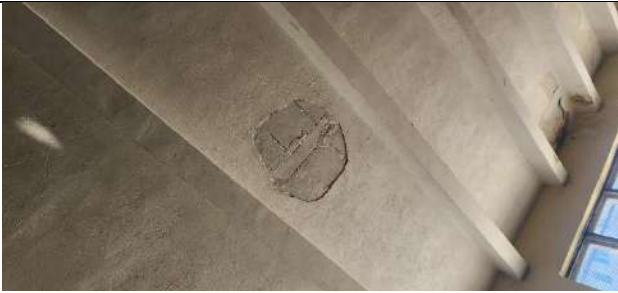
<p><i>Plasaritje dhe rënie e shtresave të suvasë në palestër, prani e lagështisë</i></p>

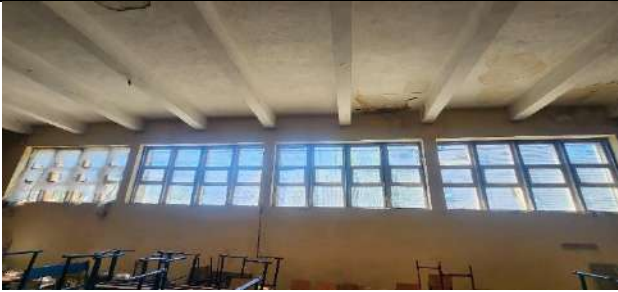
<p><i>Plasaritje dhe rënie e shtresave të suvasë në palestër, prani e lagështisë</i></p>

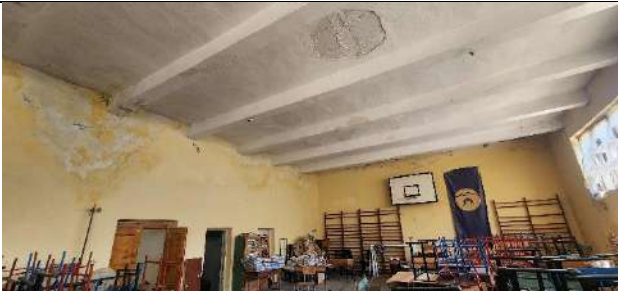
<p><i>Plasaritje dhe rënie e shtresave të suvasë në palestër, prani e lagështisë</i></p>

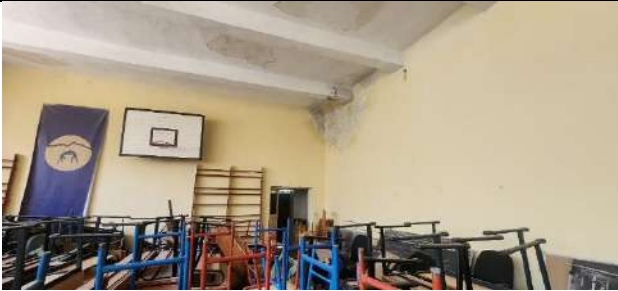
<p><i>Plasaritje dhe rënie e shtresave të suvasë në palestër, prani e lagështisë</i></p>

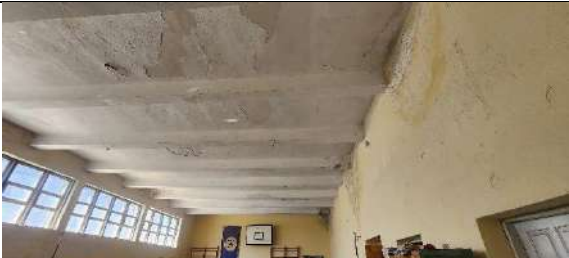
<p><i>Plasaritje dhe rënie e shtresave të suvasë në palestër, prani e lagështisë</i></p>

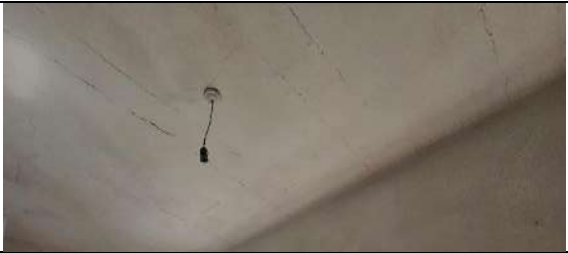
<p><i>Plasaritje e shtresave të suvasë në zonën e tavanit në brendësi të klasave</i></p>

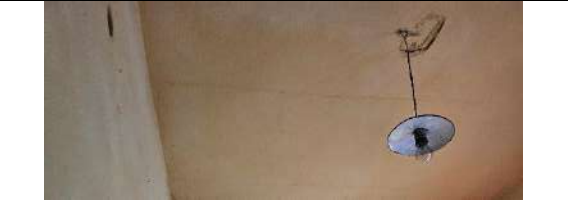
<p><i>Plasaritje e shtresave të suvasë në zonën e tavanit në brendësi të klasave</i></p>

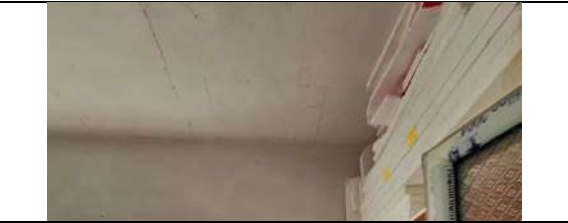
<p><i>Plasaritje e shtresave të suvasë në zonën e tavanit në brendësi të klasave</i></p>

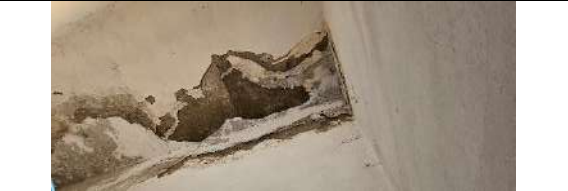
<p><i>Plasaritje dhe rënie e shtresave të suvasë në zonën e brendshme të palestrës; prani e madhe e lagështisë</i></p>

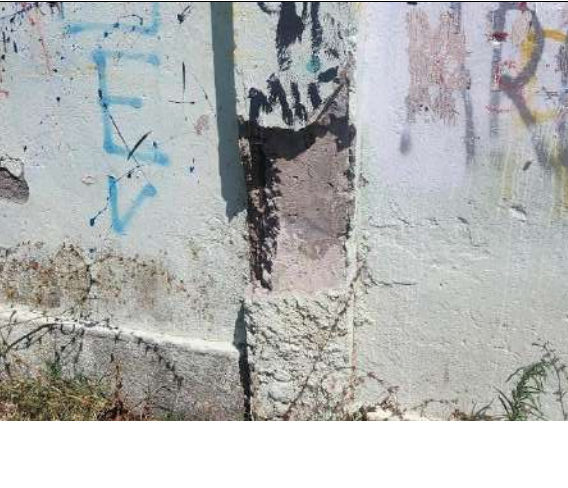
<p><i>Rënie e shtresave të suvasë Dëmtim i shtresës mbrojtëse të kolonës Korrodimi i shufrave të çelikut të kolonave të palestrës</i></p>

<p><i>Rënie e shtresave të suvasë</i> <i>Dëmtim i shtresës mbrojtëse të kolonës</i> <i>Korrodimi i shufrave të çelikut të kolonave të palestrës</i></p>
 	<p><i>Rënie e shtresave të suvasë në fasadën jugore</i> <i>Dëmtim i shtresës mbrojtëse të kollonave</i></p>
 	<p><i>Rënie e shtresave të suvasë në fasadën perëndimore</i> <i>Prani e lagështisë</i> <i>Dëmtim i parapetit të tarracës në zonën e palestrës</i></p>
<p>Nuk janë vënë re nga kontrolli i përgjithshëm plasaritje në kollona apo probleme të rëndësishme strukturore, me përjashtim të disa kolonave në fasadën e jashtme të palestrës, ku u identifikuan shkëputje të shtresës mbrojtëse të betonit si dhe ndryshkje të shufrave të çelikut.</p> <p>Nga verifikimi edhe i trarëve si dhe i nyjeve tra-kollonë nuk u vunë re plasaritje apo probleme të dukshme. Të gjitha plasaritjet e evidentuara janë plasaritje shumë të lehta, kryesisht plasaritje suvaje dhe jo elementësh strukturore. Gjithashtu, u konstatua prani e madhe e lagështisë pothuajse në gjithë ndërtesën, si në pjesën e jashtme dhe atë të brendshme.</p>

1. Vertikalisht struktura/godina nuk kishte zhvendosje të mundshme të mëdha;
2. Kollonat dhe muret mbajtëse nuk kanë pësuar dëmtime të dukshme, me përjashtim të disa prej kolonave në fasadën e jashtme të paestrës së shkollës;
3. Trarët nuk vërehen të kenë pësuar dëmtime të dukshme;

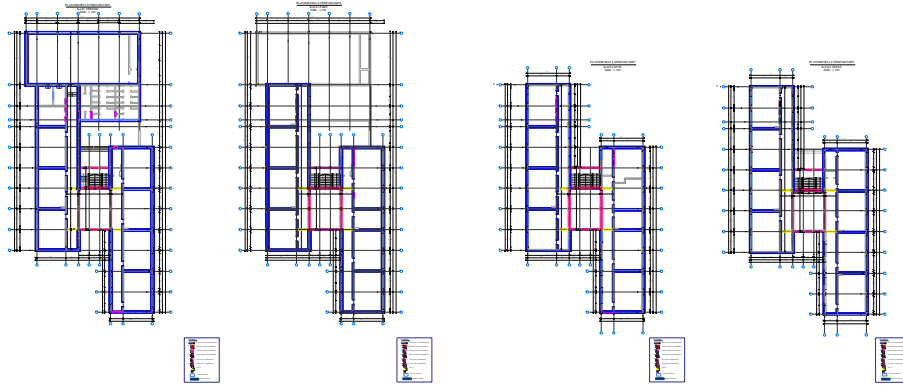
Skema e propozuar për realizimin e ndërhyrjeve strukturore riaftësuese

4. **Konturim i hapjeve në muraturë përmes elementëve beton-arme;**
5. **Shtimi i trarëve beton-arme në zonën e korridorit për krijimin e kontureve të mbyllura dhe lidhjen e strukturës mbajtëse si një të vetme;**

6. **Duke mbajtur parasysh dobësimin e muraturës, metoda më e përshtatshme për këtë ndërhyrje është veshja e muraturës me këmishim me zgarë hekuri. Këmishimi për muret mbajtës do të aplikohet nga njëra ose të dyja anët dhe do të realizohet me zgarë hekuri Ø8 çdo 15 cm për të dyja rastet. Të shihet projekti i përforcimit mbi vendodhjen e mureve, të cilët do të këmishohen nga njëra ose të dyja anët.**
