RELACION TEKNIK
RIKONSTRUKSION I ÇREDHES NR.2 PA NDRYSHIM
TE STRUKTUES EGZISTUESE Lagjja "AQIF PASHA", Rruga "Jani Maçolli"

Objekti: RIKONSTRUKSION I ÇREDHES NR.2 PA NDRYSHIM TE STRUKTUES EGZISTUESE
Lagjja "AQIF PASHA", Rruga "Jani Maçolli"

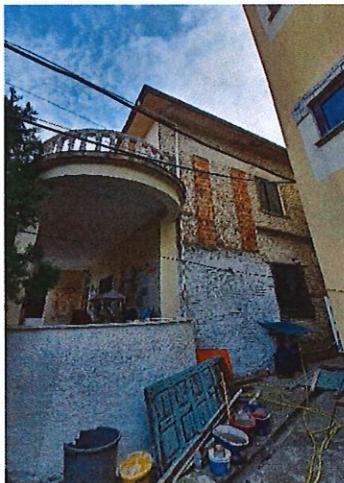
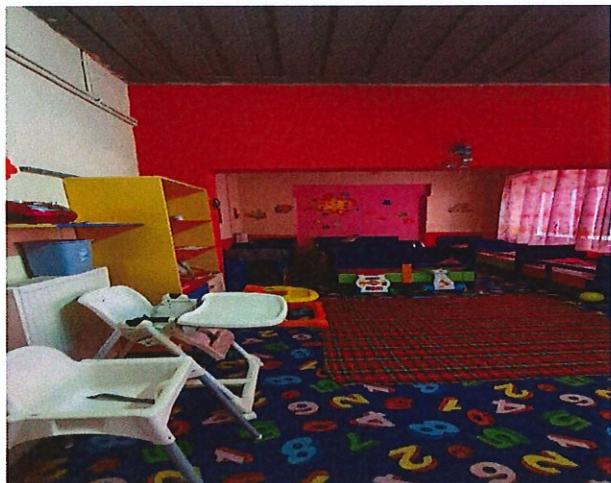
2 – Gjendja aktuale e ambientit

Objekti është me strukturë me muraturë tulle dhe i mbuluar me çati me tjegulla vendi me konstruksion druri, dhe nga jashtë është i pa suvatuar në tre ane të tij duke sjellë një degradim të fasadës, dritaret e objektit janë ndërruar vite më parë dhe janë duroalumini me tek xham ku për më tëppër nuk i kemi uniforme përsa i përket llojit dhe ngjyrës dhe kemi një shkëmbim termik mjافتë madh, në pjesën e brendshme kemi 3 ambiente për fëmijët, 1 ambient për kuzhinë gatimi dhe një nyje sanitare për fëmijët ndërsa në katin e dytë kemi një 5 ambiente për fëmijët dhe një nyje sanitare.

Në ambiente e brendshme kemi muret e suvatuara ne mënyrë jo estetike dhe të riparuara disa herë si pasojë e ndërhyrjeve që janë bërë në sistemin elektrik dhe hidrik të objektit gjithashtu duhet të theksojmë se dyshemtët e ambienteve për fëmijët në katin përdhe janë më dërrasë dhe ndarja e ndërkatit në këto ambiente është po me dërrasë dhe tavanet etyre janë me dërrasë. Dyert e bendshme janë duroalumini,
