BASHKIA KORÇË

NDËRHYRJE MIRËMBAJTJE NË “BIBLIOTEKA” DHE “MUZEU I FOTOGRAFISË “GJON MILI””

RELACION TEKNIK

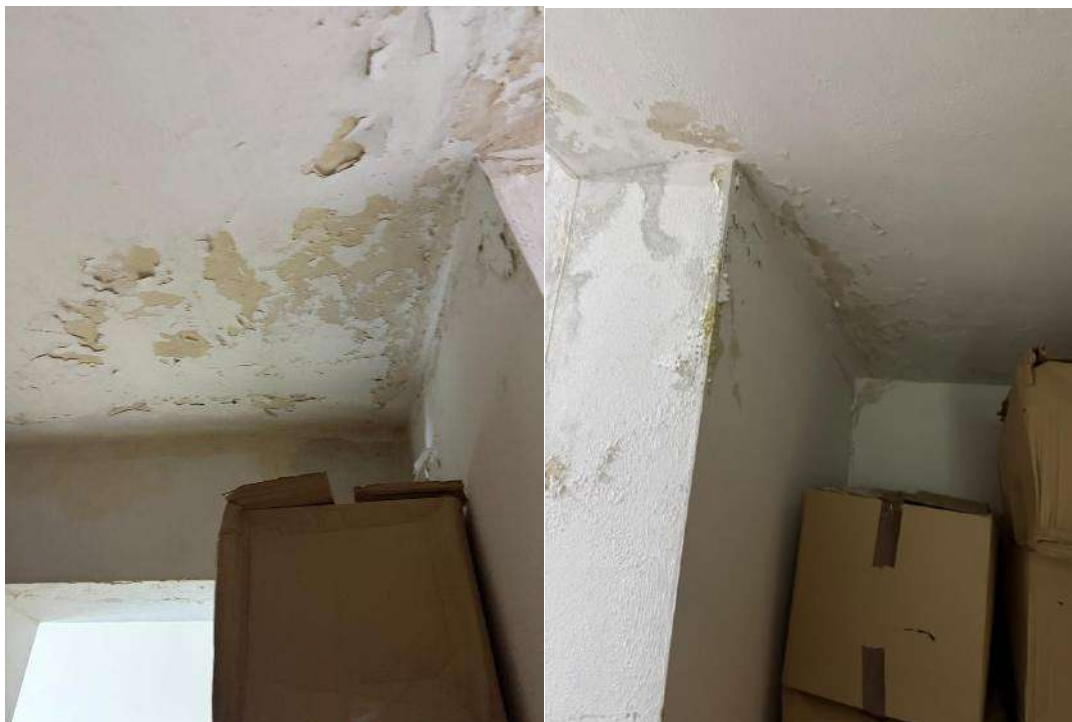
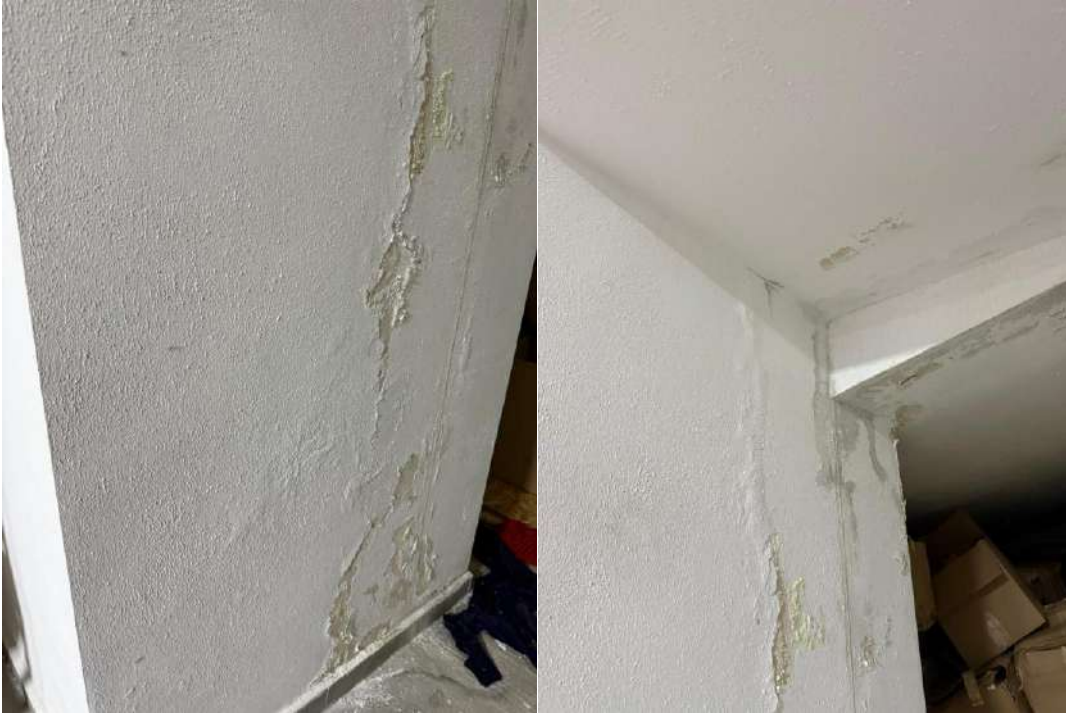
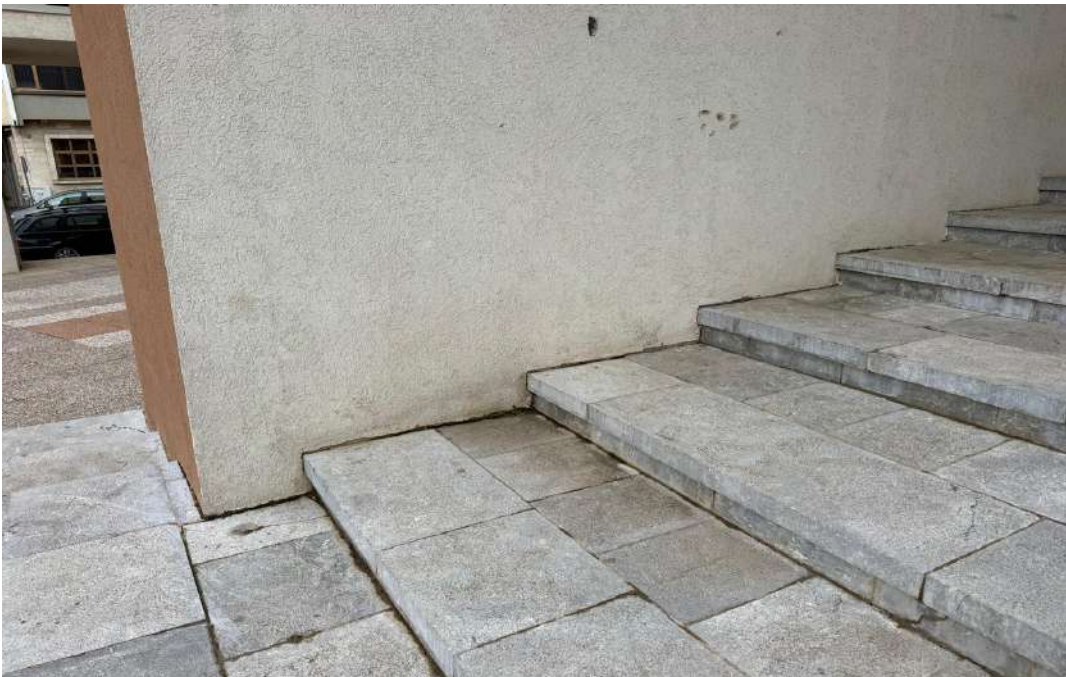
Foto të gjendjes ekzistuese të Bibliotekës:

Fotot e mësipërme janë bërë në hapsira e arkivës së bibliotekës. Kjo zonë ndodhet në korridorin lidhës së “Bibliotekës” me “Galerinë e Artit” në katin -1.

- Prani e lagështisë kapilare në zonat në kontakt me terrenin
- Depërtim i fugaturave të shtresës së pllakave ekzistuese
- Infiltrime i ujit nëpërmjet fugave të degraduara të veshjes së murit me gurë në Galeria e Arteveme

- Degradim i shtresa bashkuese ndërmjetmureve te ferizolit të bibliotekes dhe shkalleve të shkallëve prej gurit në pjesa e jashtme.
- Amortizimi i shtresave mbrojtëse si pasojë e cikleve lagështi-tharje
- Degradim i suvave ekzistuese
- Mikroçarje dhe çarje sipërfaqësore (jo-strukturore)

- Prishje e shtresave dhe rivendosje e pllakave të gurit ekzistuese
- Prishje veshje dhe rivendosje e pllakave të gurit
- Fugatimi i murit ekzistues në anën e Galerisë së Artit
- Hidroizolim me dy shtresa astar me bazë cemento. Pergatitur me bicomponent A+B sipërfaqe e pllakave qe do te hiqen. Lyerje me bicomponent e zonës së tavanit në arkivë.
- Hidroizolim me emulsion bitumi dhe 1 k katrama
- Veshje fasade me pllaka guri (plintueset ne anen e bibliotekes)
- Lyerje të brendshme të zonës së arkivës.

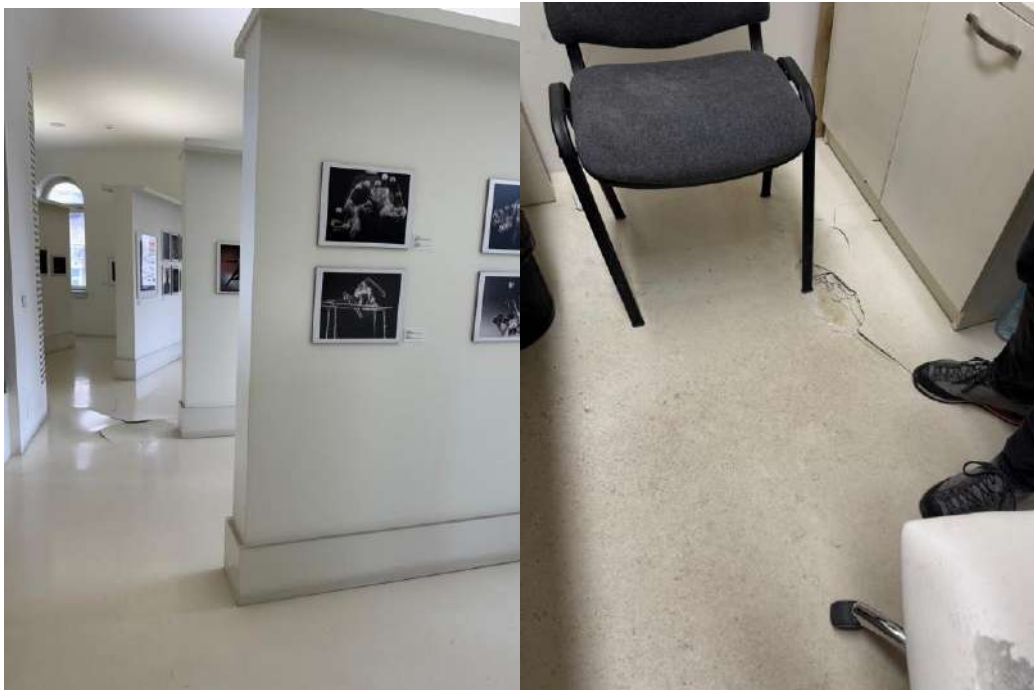
Foto të brendshme te ambienteve të Muzeut të fotografisë “Gjon Mili”

Nga inspektimi viziv në terren dhe vlerësimi teknik i elementeve përbërës të godinës, rezulton se objekti paraqet një sërë problematikash të lidhura kryesisht me amortizimin progresiv të shtresave mbështjellëse dhe ndikimin e faktorëve mjedisorë në kohë.
