## RELACION TEKNIK

**OBJEKTI: “RIKONSTRUKSION,ZGJERIM DHE RIKUALIFIKIM  
I SHKOLLËS SË MESME “IBRAHIM MUÇA”,LIBRAZHD ME  
AMBIENTE TE REJA EDUKATIVE,DIDAKTIKE,SPORTIVE DHE  
PËRMIRËSIM TË EFICENCËS ENERGJITIKE.”**

VENDI I NDERTIMIT: Ruga “Jakup Bëçaku”, Librazhd

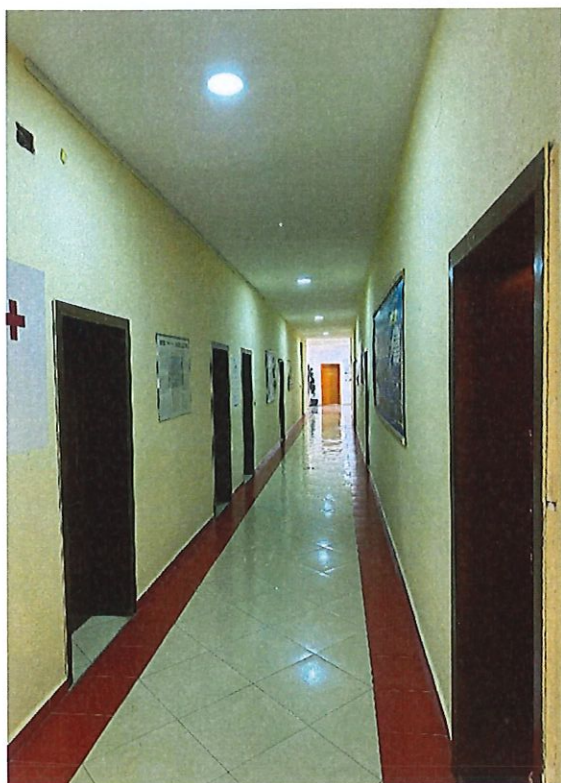
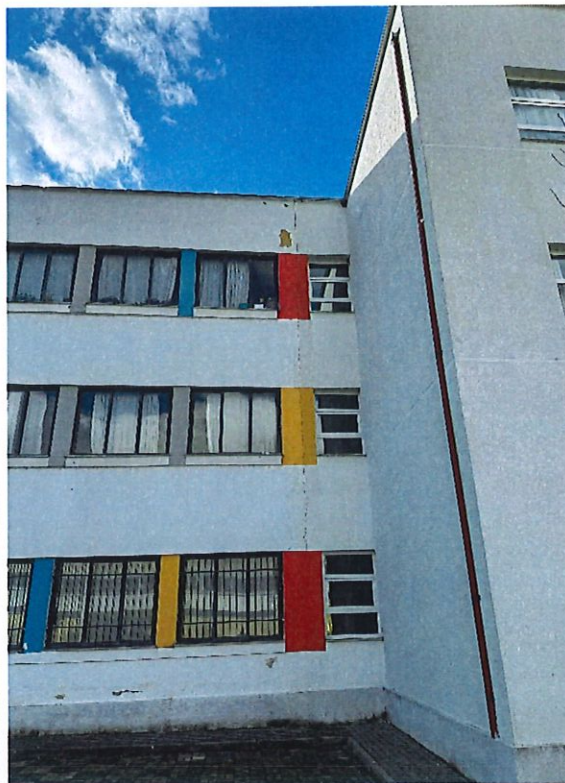
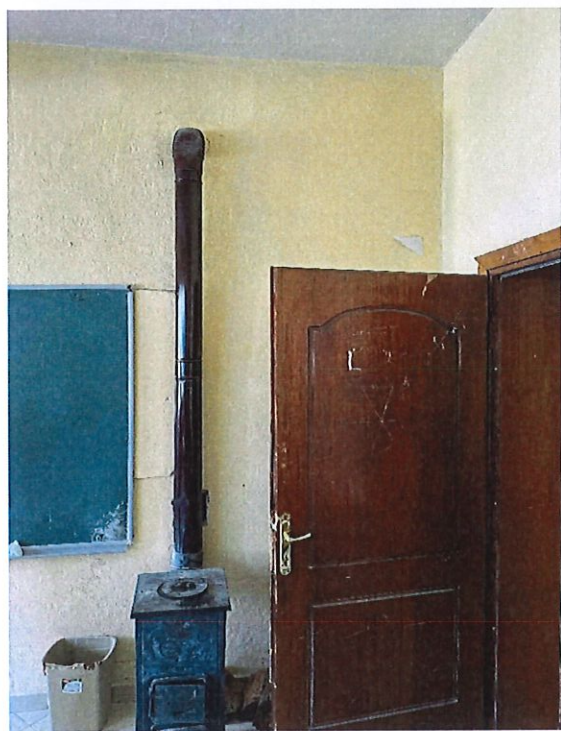
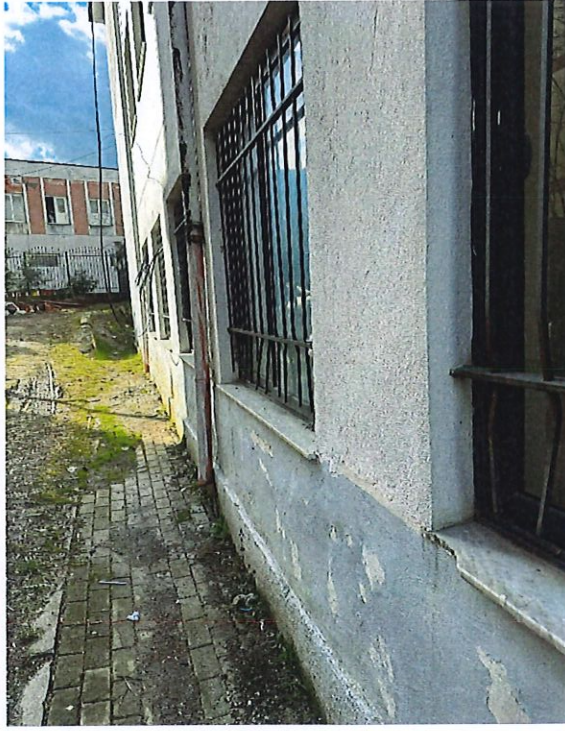
Gjendja ekzistuese e ambienteve ku parashikohen ndërhyrjet paraqitet si më poshtë:

- Ambientet e brendshme dhe të jashtme të objektit paraqesin shkallë të konsiderueshme amortizimi dhe degradimi si pasojë e vjetërsisë dhe përdorimit të vazhdueshëm ndër vite.

- Në zonën e bashkimit ndërmjet godinës ekzistuese dhe shtesës së realizuar në një fazë të mëvonshme evidentohen plasaritje në mure dhe në elementet e dysHEMEVE, të cilat tregojnë një sjellje të diferencuar ndërmjet dy strukturave dhe kërkojnë vlerësim të detajuar strukturor.

- Suvatimet e brendshme dhe të jashtme paraqesin degradime, plasaritje dhe dëmtime të ndryshme si pasojë e konsumimit ndër vite dhe veprimit të faktorëve atmosferikë.

- Rehabilitimi i zonës së bashkimit ndërmjet godinës ekzistuese dhe shtesës së realizuar në një fazë të mëvonshme, duke përfshirë trajtimin e plasaritjeve dhe realizimin e nyjes sizmike (fugës sizmike), sipas projektit konstruktiv.

- Zëvendësimi i davancaleve ekzistuese.
- Zëvendësimi i dyerve të brendshme sipas projektit arkitektonik.
- Rehabilitimi i suvatimeve të brendshme dhe të jashtme.

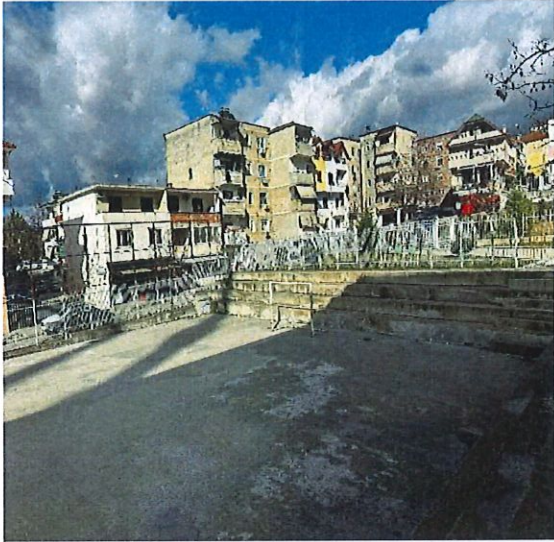
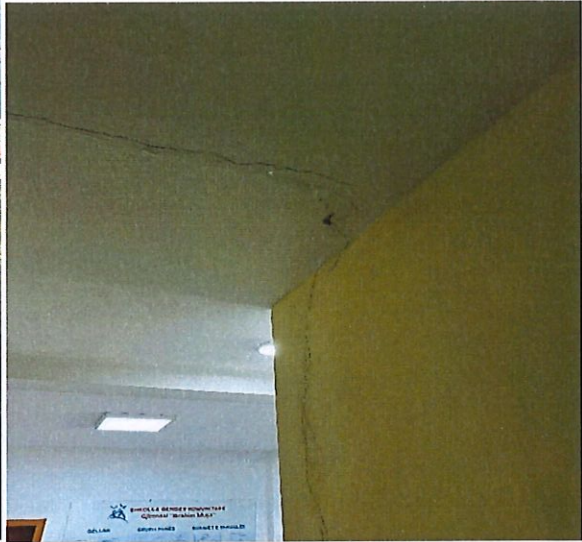
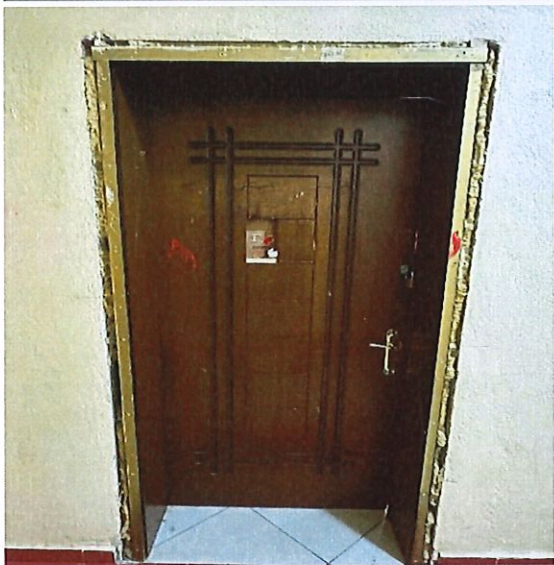
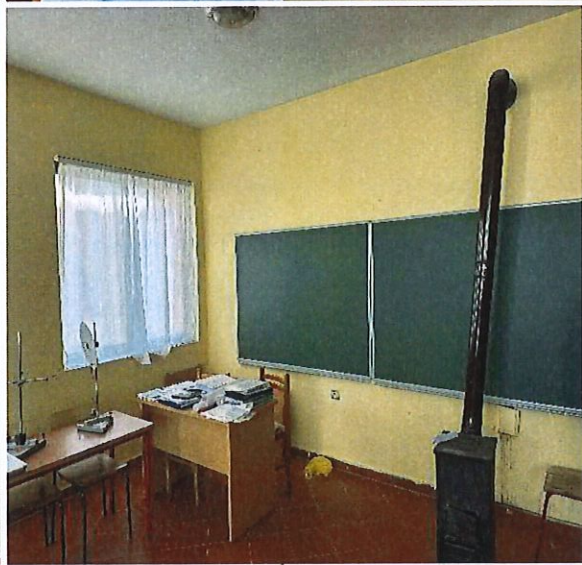
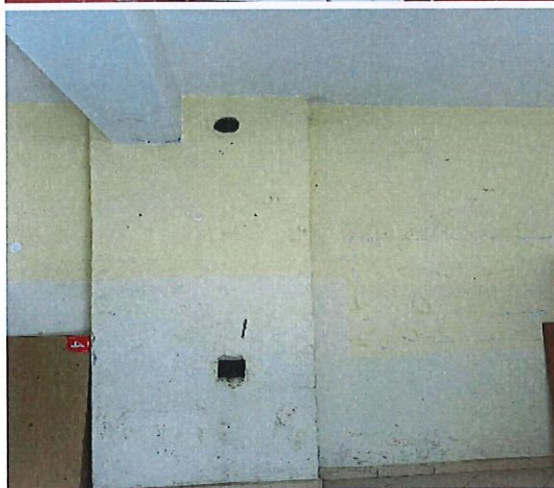
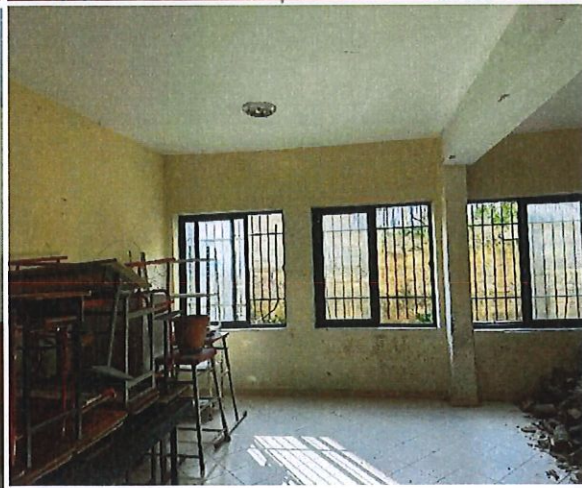
- Sistemi ekzistues i hidroizolimit ka humbur funksionalitetin e tij, duke shkaktuar depërtim të lagështisë dhe dëmtime në elementet e ndërtimit.
- Dyert dhe dritaret ekzistuese janë të amortizuara dhe me performancë të ulët termoizoluese, duke mos përmbushur kërkesat aktuale të efikasitetit energjetik dhe duke shkaktuar humbje të konsiderueshme të energjisë.

- Dyshemetë e ambienteve të brendshme janë të shtruara me pllaka të amortizuara, me dëmtime dhe konsumim të konsiderueshëm.
- Muri rrethues i territorit të shkollës paraqet degradime të dukshme dhe nuk garanton nivelin e kërkuar të sigurisë dhe funksionalitetit.

- Hapësirat e jashtme të shkollës janë të pasistemuara dhe nuk plotësojnë kushtet funksionale për zhvillimin e aktiviteteve mësimore, sportive dhe rekreative.

- Shtrimi i të gjitha ambienteve të brendshme me pllaka porcelani gres.
- Zëvendësimi i dritareve ekzistuese me dritare PVC (duroplast) me dopio xham termoizolues.

- Lyerja e të gjitha ambienteve të brendshme dhe të jashtme me bojë ekologjike të cilësisë së parë.
- Rehabilitimi i sistemit të hidroizolimit të tarracës dhe i zonave ku evidentohen infiltrime të ujit.
