BASHKIA GRAMSH

## **RELACION TEKNIK**

**“ PËRMIRËSIMI I KUSHTEVE TE BANIMIT EKZISTUES TË  
SHTRESAVE NË NEVOJË DHE TË PAFOVORIZUAR**

Janar 2026

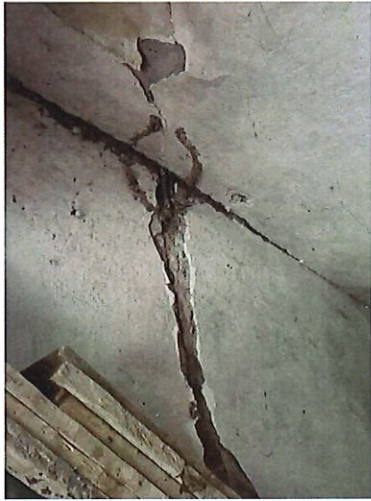
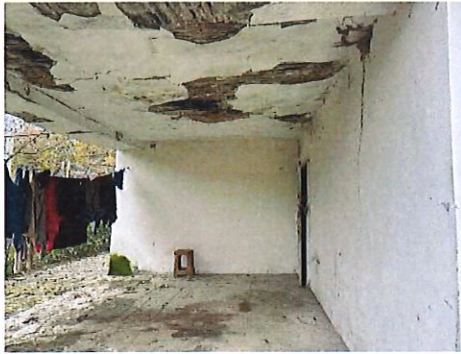
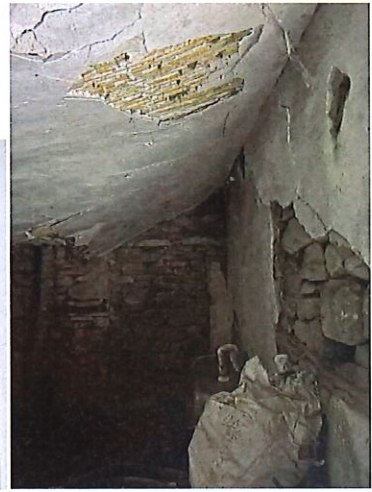
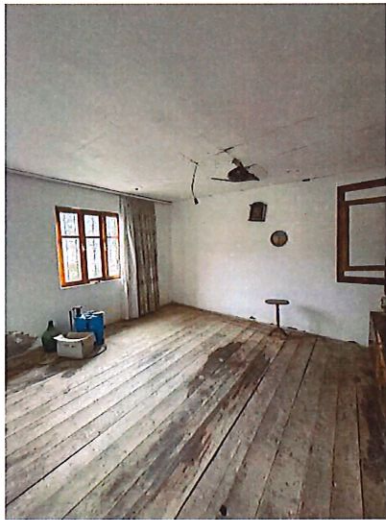
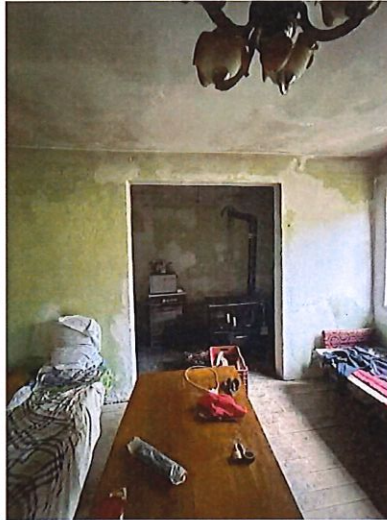
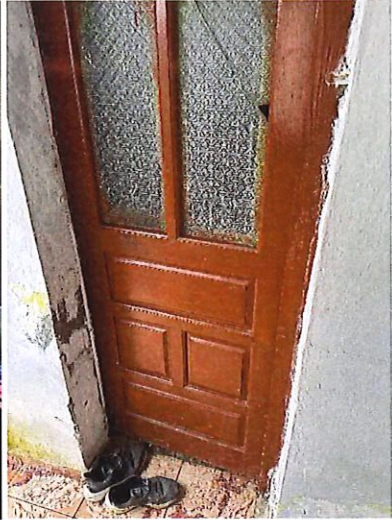
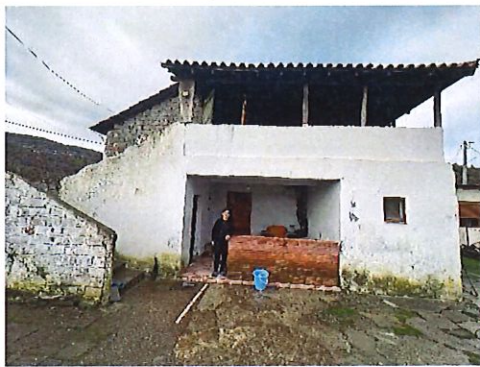
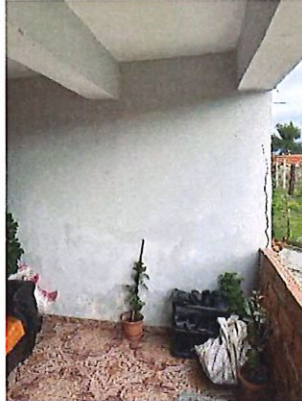
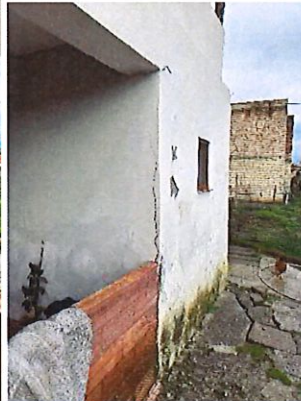
Fasada e jashtme e banesës

- **Gjendja aktuale:** Trashësia 50–60 cm siguron masivitet, por mungesa e brezit sizmik dhe degradimi i llaçit redukton kapacitetin lateral duke sjell shkarkim të ngarkesave jashtë qëndërsis së mureve. Element e mureve të degraduara nga lagështia dhe vjetërsia; çati pjesërisht e rrëzuar; dyer dhe dritare druri të amortizuara; prani e elementeve të improvizuara dhe ndërhyrje jo-efiçente për cilësin dhe qëndrueshmërin e strukture.
- **Rreziqe:** Rrezik shembjeje të pjesëve të çatisë; dobësim i muraturës; prani e elementeve jo të integruar me strukturën.

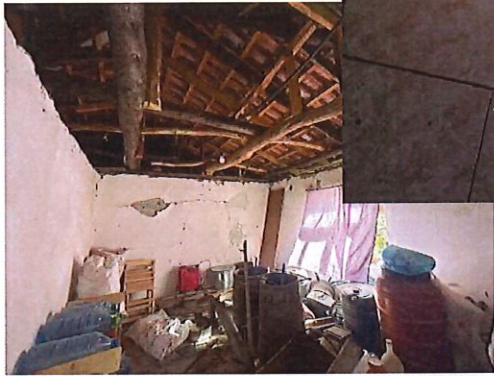
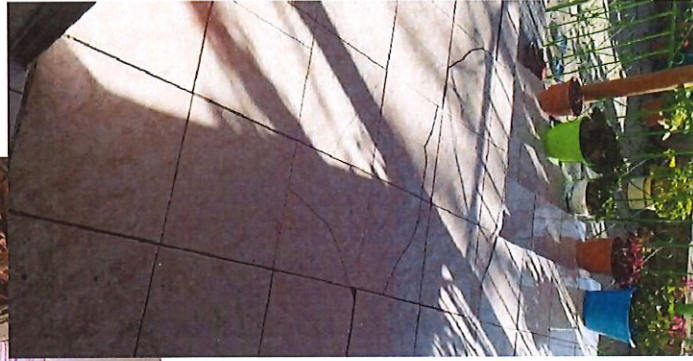
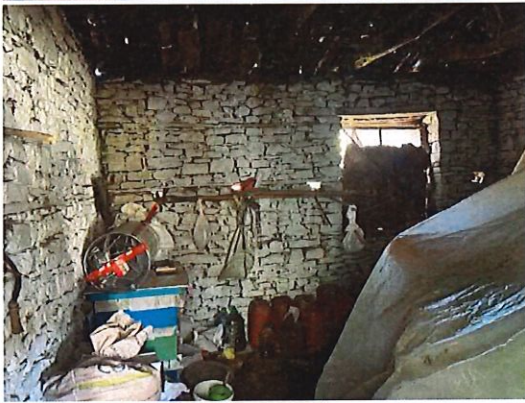
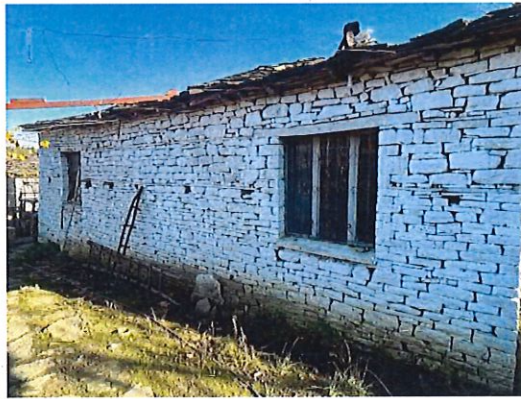
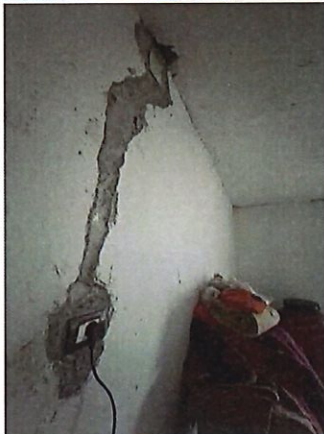
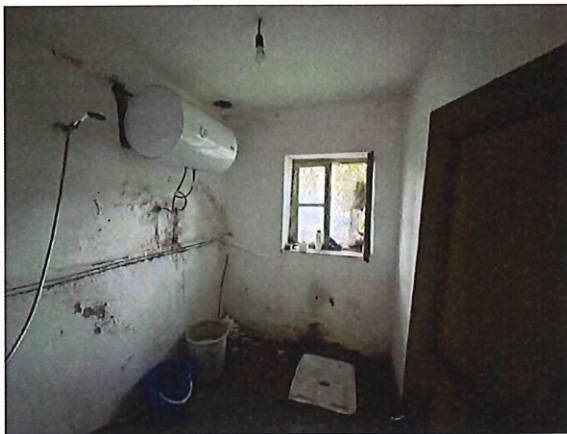
Çati e rrëzuar

- **Gjendja aktuale:** Çati mungon ose është pjesërisht e shembur; trarë druri të thyer dhe të mykur; mure me plasaritje dhe prani vegetacioni; dysHEME e mbuluar me mbetje. Elementet druri të pa trajtuar janë degraduar nga lagështia dhe insektet; mungesa e mbulesës ka lejuar depërtimin e ujit.
- **Rreziqe:** Dobësim i integritetit struktural; depërtim i ujit; rrezik shembjeje.

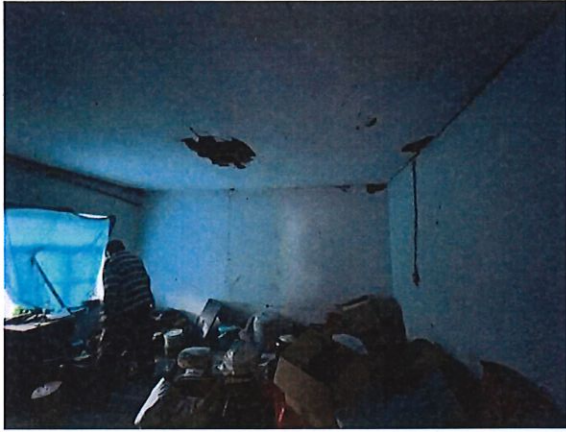
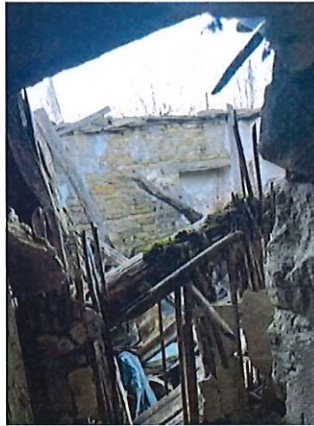
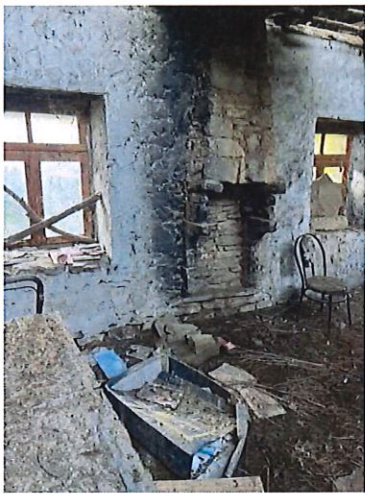
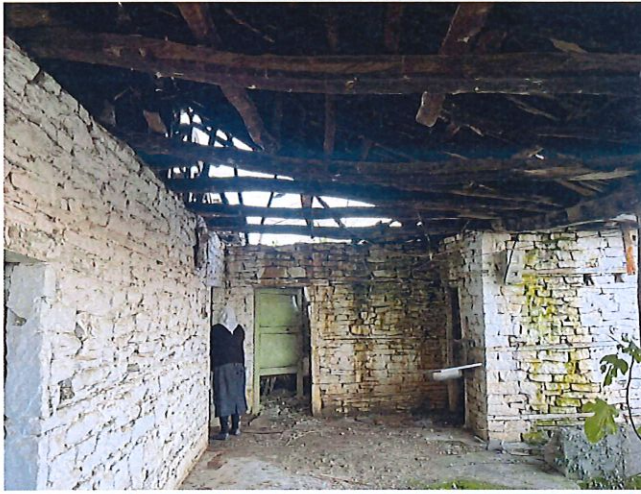
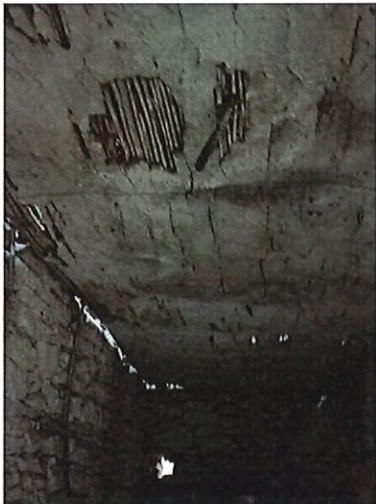
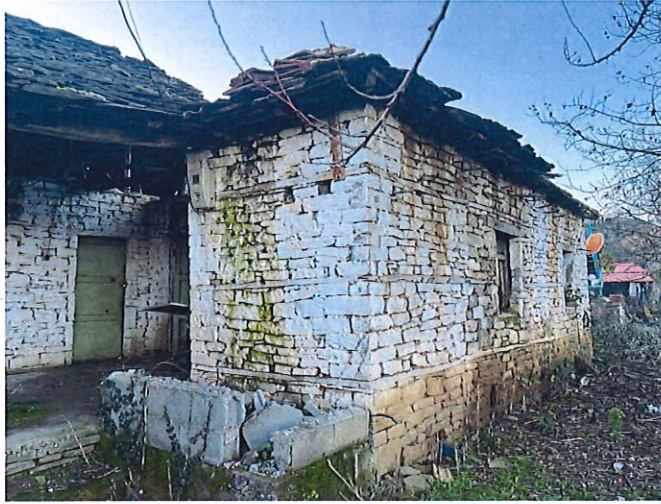
Ambient me tavan të rrëzuar

- **Gjendja aktuale:** Tavan druri i degraduar dhe pjesërisht i rrëzuar; mure me njolla myku; kuti elektrike mbi lavaman; debris në dysHEME.
- **Rreziqe:** Shembje e mëtejshme e çatisë; rrezik elektrik; përhapje e mykut dhe dobësim i muraturës.

**Gjendja aktuale:** Tavan betoni me çarje të dukshme dhe hekur të ekspozuar; mure guri me boshllëqe dhe shenja degradimi; prani e lagështisë.

- **Rreziqe:** Korrozion i armaturës; humbje kapaciteti mbajtës; rrezik shembjeje të elementit

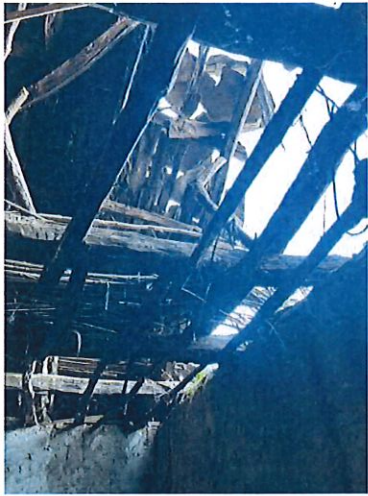
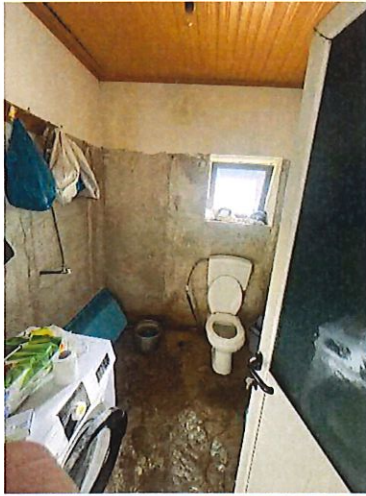
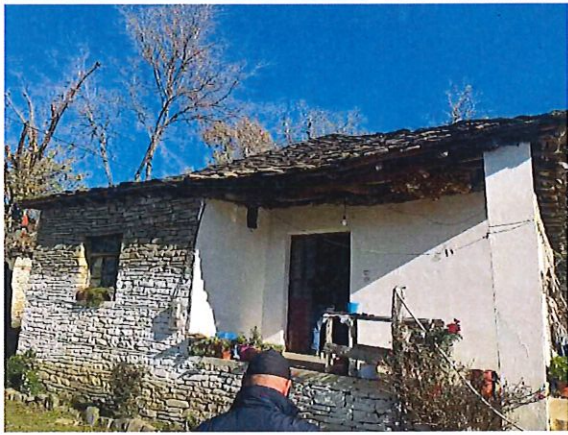
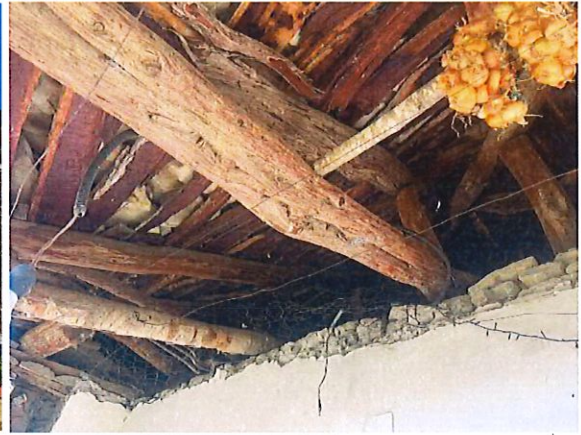
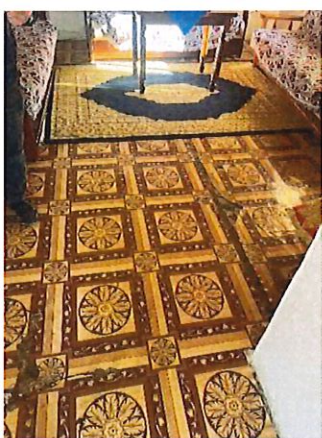
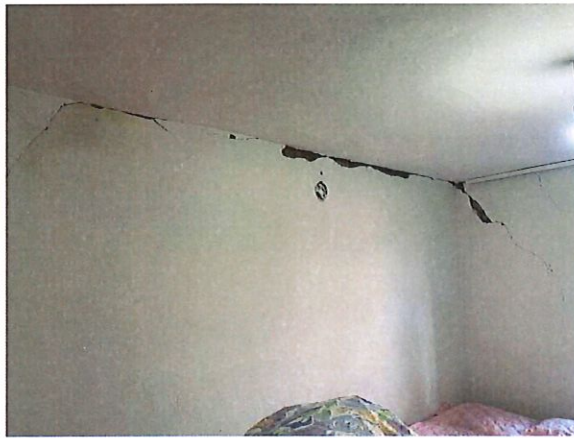
#### Ambient sanitarë

- **Gjendja aktuale:** Dysheme dërrase të dëmtuar , me trarë dhe binarë , dërrasa të kalbur , dysheme betoni e papërfunduar, pa hidroizolim; mure të papërpunuara; prani e lagështisë kapilare; pajisje elektrike (makinë larëse) e vendosur pranë burimeve ujorë pa mbrojtje; ventilim i pamjaftueshëm.
- **Rreziqe:** Lagështia favorizon mykun dhe degradimin e muraturës; rrezik për shkak të instalimeve jo të mbrojtura; kushte higjieno-sanitare të papërshtatshme.
- **Instalimet:** Elektrike dhe hidraulike të improvizuara, pa standarde sigurie; rrezik për banorët.
