**“Hartim projekti te nderhyrjeve rehabilituese/pershtatese nga demtimet e termetit te dates 26.11.2019 per objektin "banese 5,6 dhe 9kt me nr.pasurie 3/790, zk.8621 me vendndodhje ne rrugen donika kastrioti, nr.10 kruje”**

## **RAPORT TEKNIK I GJENDJES EKZISTUESE TE OBJEKTIT**

| | AUTORITETI<br>KONTRAKTOR: | BASHKIA KRUJE |
| | KONSULENTI | <b>“GRAMA” Sh.p.k</b><br><b>Adresa:</b><br>Rr.Don Bosko<br>Pallati Besa-R, Shkalla A, Ap.51<br>Tirana, Shqiperi<br><b>Tel:</b> 0693936606/0674834429<br><b>Email:</b> gramashpk@gmail.com |

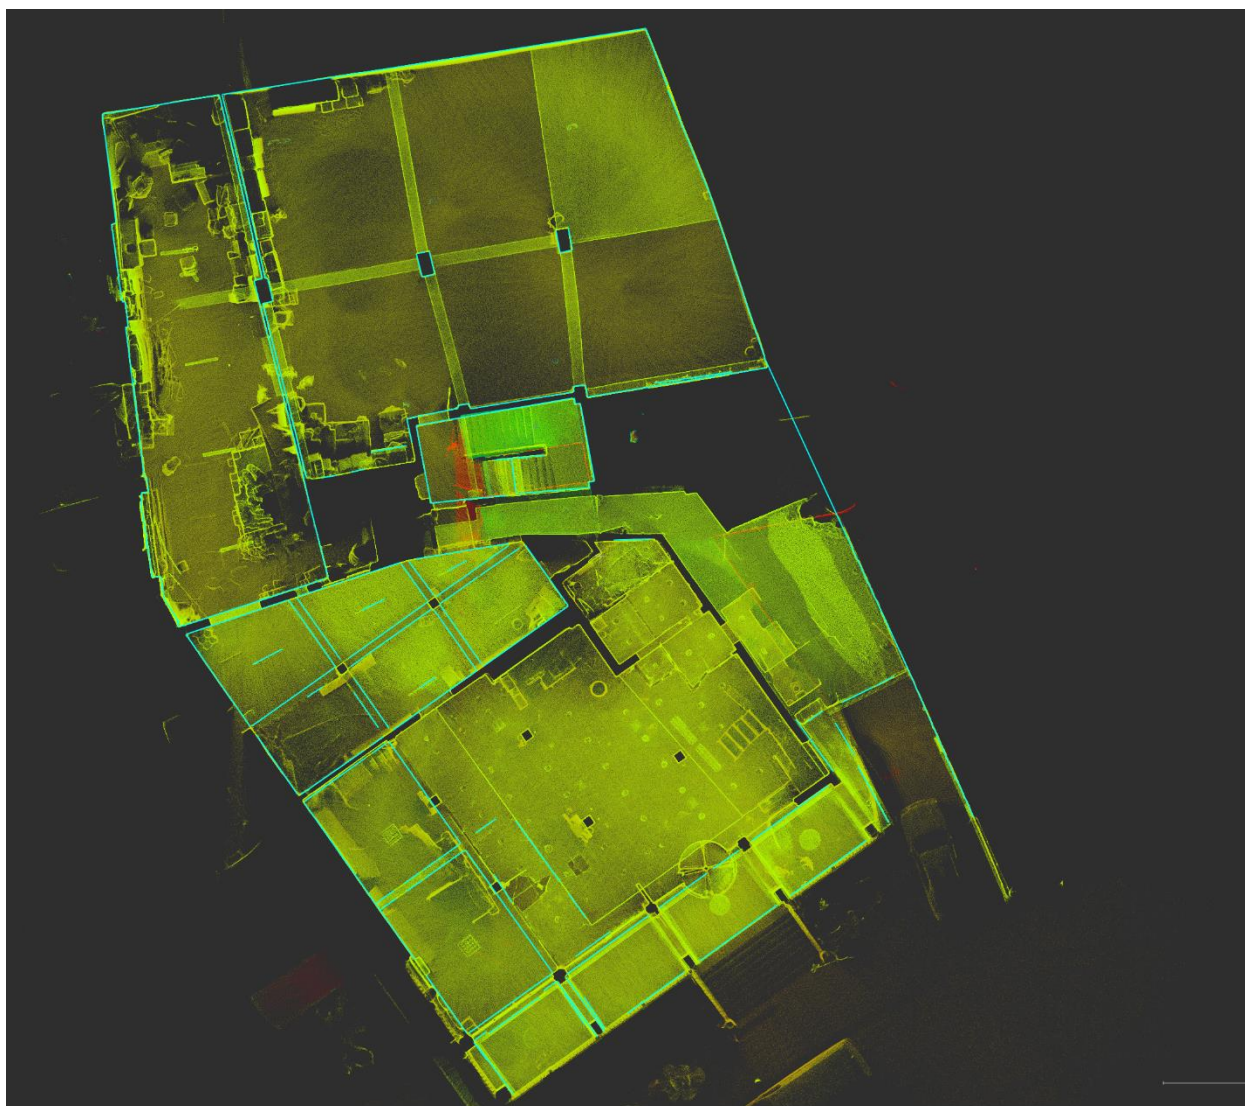
Skanimi i zonës me sistemin Lidar GeoSLAM u realizua për të kuptuar konfigurimin strukturor të objektit. Nga analiza e të dhënave të skanimit, u identifikua qartë lidhja ndërmjet objektit 9-katësh dhe objektit 5-katësh, ku vërehet mungesa e fugës sizmike.

Gjithashtu, u evidentua se **baza e objektit 9-katësh ndodhet 55 cm më lart** se dyshemeja e objektit 5-katësh, duke krijuar një diferencë kuotash që ndikon në shpërndarjen e ngarkesave dhe sjelljen strukturore të objektit.

Në skanim perceptohen edhe disa elemente të tipit trarë, të cilët janë të orientuar drejt objektit 9-katësh, por konfigurimi dhe funksioni i tyre mbetet i paqartë.

Në kollonat me akset B9, A9, A12 dhe B13, vihet re se objekti nuk ka më trarë të thellë, por në vend të tyre është përdorur një element i tipit soletë monolite e vazhduar. Arsyet e një zgjidhjeje të tillë mbeten të paqarta, pasi kjo mund të ketë ndikim në sjelljen strukturore të objektit, veçanërisht në kapacitetin e tij për të përballuar forcat horizontale dhe vertikale.

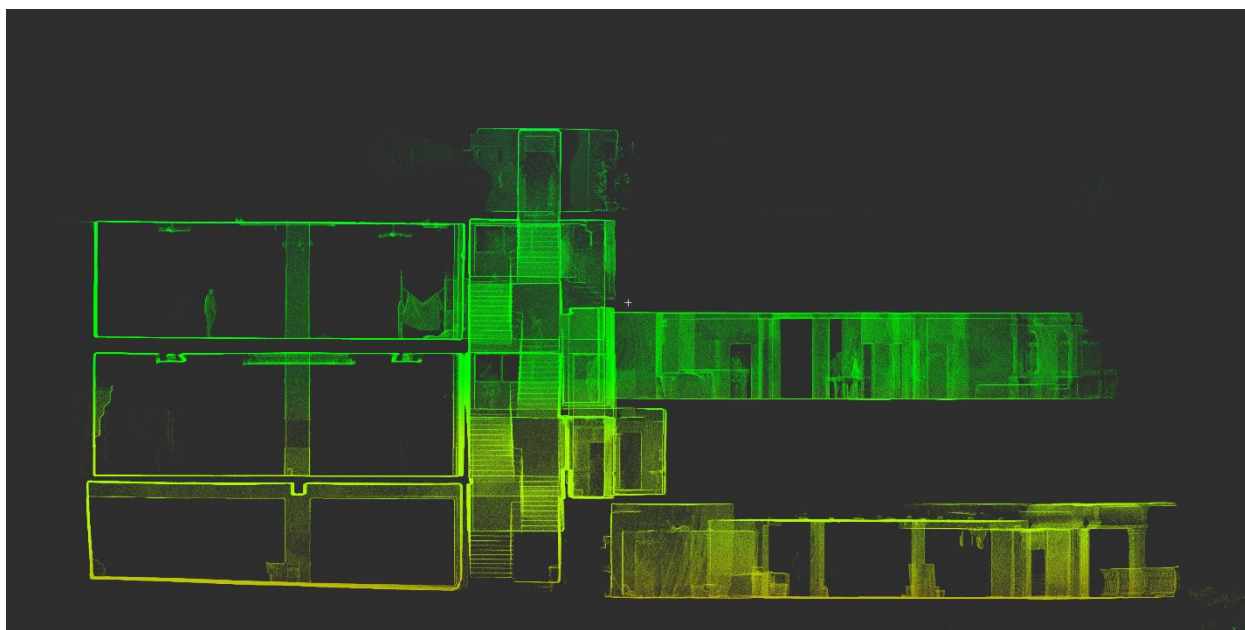
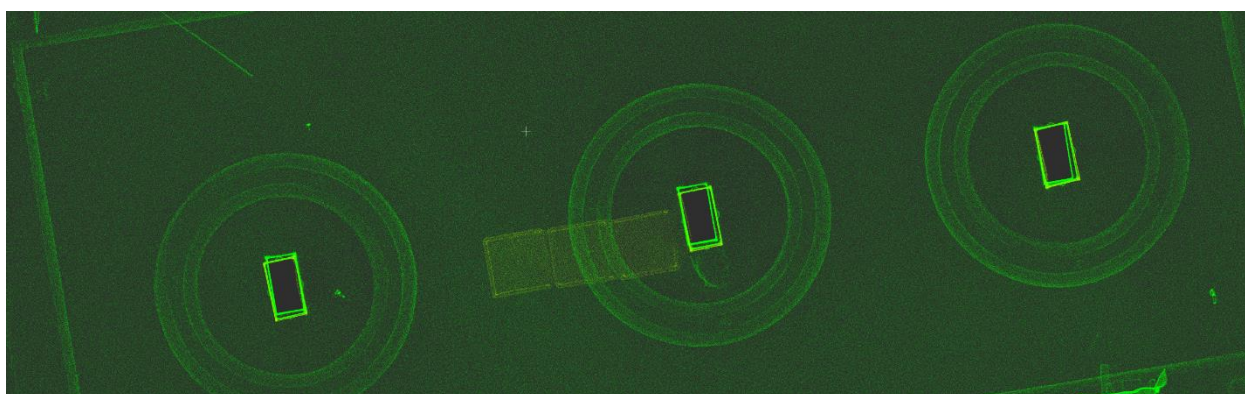
Nga mbivendosja e e kollonave ne aksin B verehet ne nje fare menyre rotullim dhe spostime te vogla te cilat mund te kene ardh qe nga ndertimi ose jo.

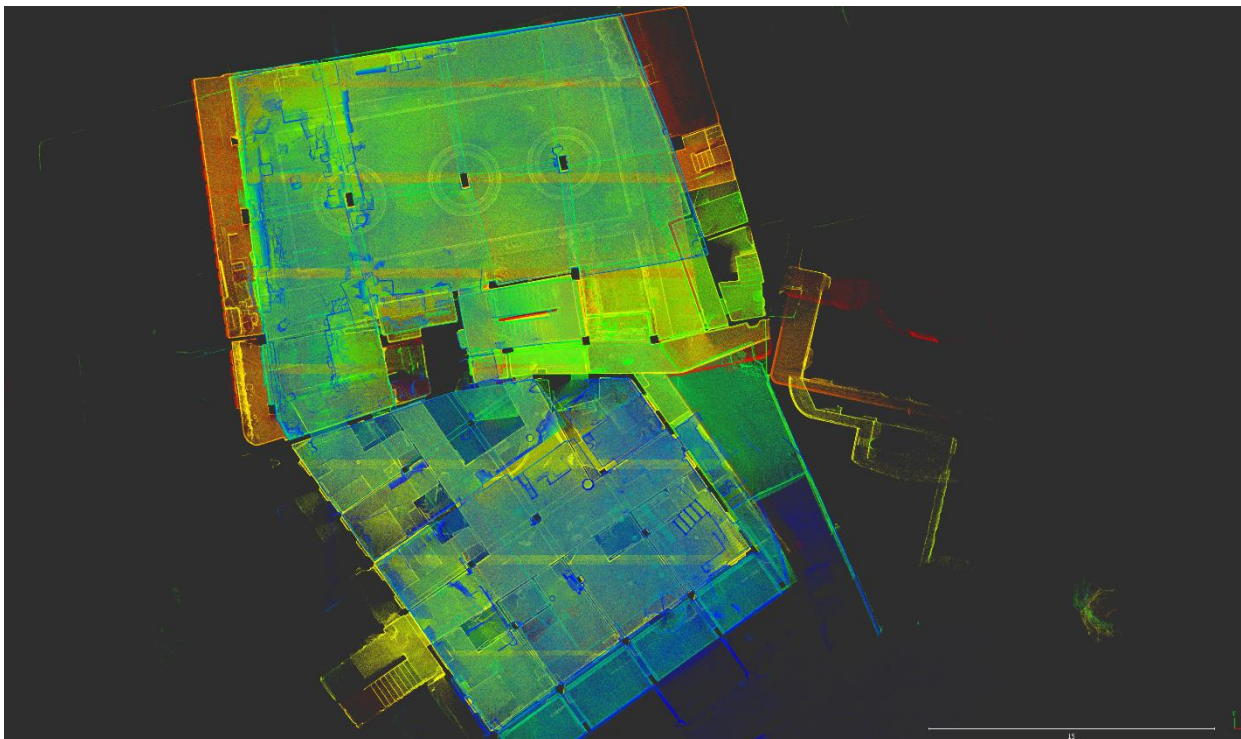
- Plani i katit -2 ose kati 3 nga rruga Gjergj Kastrioti Skenderbeu.

- Në zonën ku ndodhen kollonat në aksin A, vërehen dëmtime të shumta në muraturën perimetrale.
- Në pjesën fundore të soletës janë konstatuar:
  - o Shenja cedimi struktural.
  - o Depërtim uji që mund të jetë shkaktuar nga mungesa e izolimit adekuat ose dëmtimi i shtresës mbrojtëse të soletës.

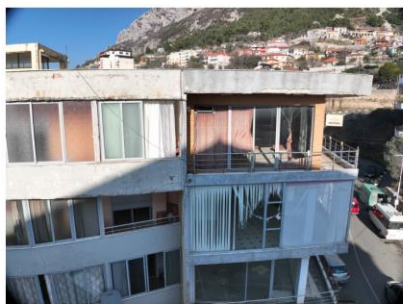
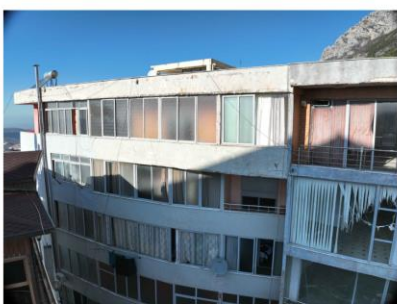
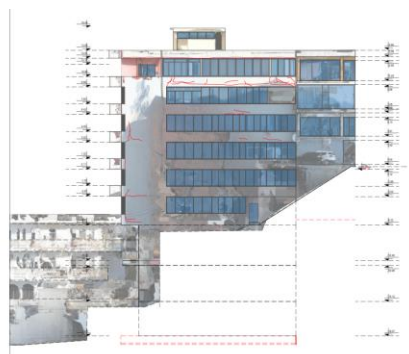
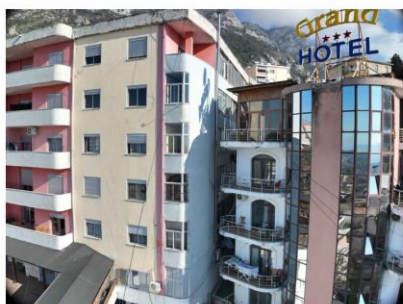
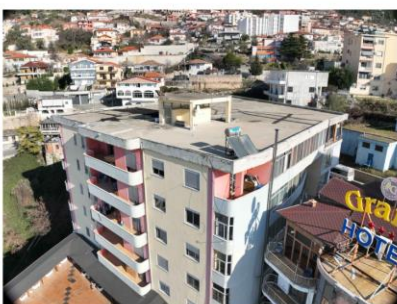
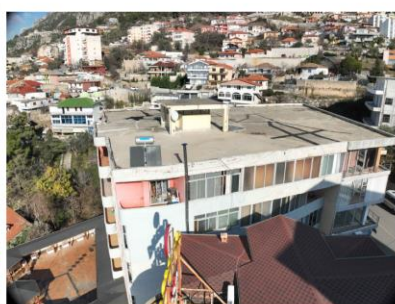
**FASADA JUGORE  
FOTOT**

Çarjet janë kryesisht me kënd  $45^\circ$  dhe shfaqen kryesisht në cepat e dritareve dhe në zonat ku soletat lidhen me muret perimetrale. Në cepat e dritareve: Çarje diagonale në kënd  $45^\circ$ , të cilat ndodhin për shkak të përqendrimit të forcave rreth hapjeve të dritareve. Në zonat e soletave: Çarje lineare që ndjekin vijën e soletës dhe në disa raste çarje diagonale që lidhin soletën me muraturën. Në fasadën kryesore: Plasaritje të shpërndara, që tregojnë mospërputhje të lëvizjeve strukturore midis elementeve të ndryshme.

- Ngarkesa diagonale që vijnë nga forcat sizmike.
- Moslidhja adekuat e soletave me muret perimetrale.
- Mungesa e armaturave horizontale (breza betoni) në nivelet e soletave.
- Çarjet lineare në nivelin e soletave tregojnë se forcat që veprojnë në këtë zonë janë shkaktuar kryesisht nga:
  - Deficienca në armatimin horizontal të soletës.
  - Diferenca në karakteristikat e materialeve midis muraturës dhe soletës.

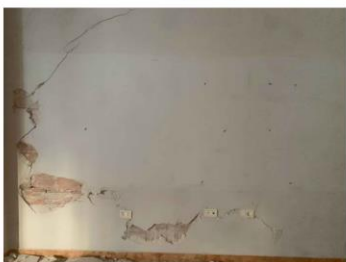
FOTOT E BRENDSHME KATI -1

1. Përshkrimi i Dëmtimeve  
Në të gjitha pamjet vërehen çarje të muraturës të tipit:

Diagonale, që zakonisht tregojnë deformime nga forca tërheqëse si rezultat i veprimit të forcave sizmike.

Mosprania e fugave sizmike, veçanërisht midis pjesëve të ndryshme të objektit.

Ndërshimet e themeleve dhe deformimet nga cedimi i tyre, që shkaktojnë lëvizje të diferencuara dhe çarje të vazhdueshme.

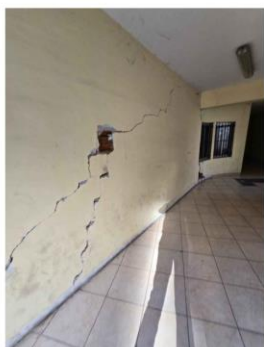
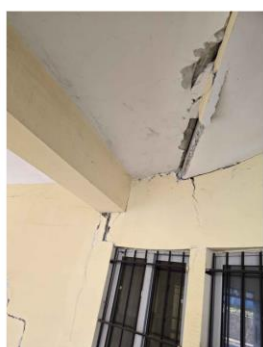
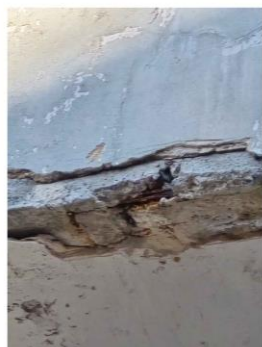
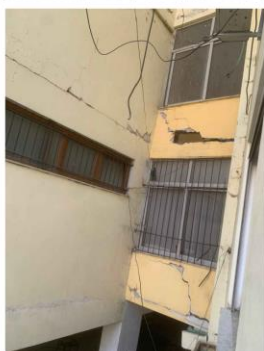
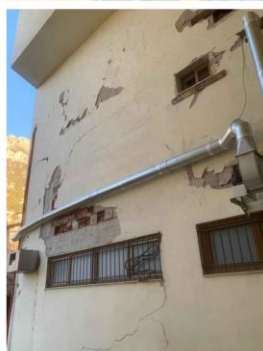
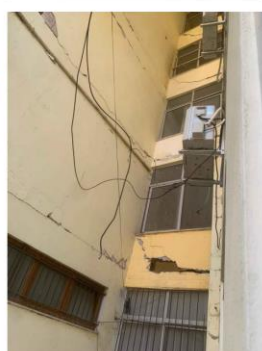
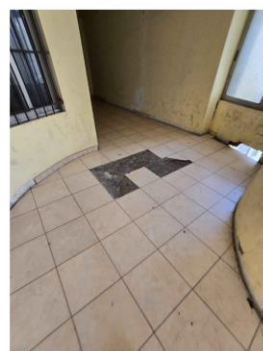
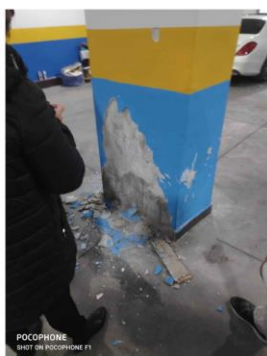
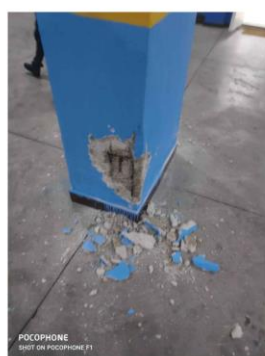
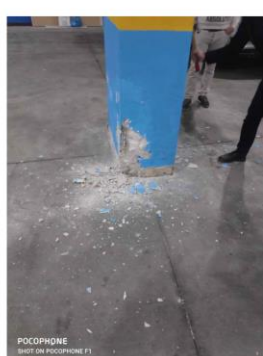
1. Përshkrimi i Dëmtimeve  
Në të gjitha pamjet vërehen çarje të muraturës të tipit:  
Diagonale, që zakonisht tregojnë deformime nga forca tërheqëse  
si rezultat i veprimit të forcave sizmike.  
Horizontale dhe vertikale, të cilat janë indikator i dëmtimeve  
strukturore të mureve për shkak të mungesës së përforcimeve  
adekuat dhe/ose lëvizjeve të diferencuara të strukturës.  
Në disa raste, çarjet vazhdojnë nga një kat në tjetrin, duke  
treguar për një shpërndarje jo të barabartë të ngarkesave.

2. Shikoget e Dëmtimeve  
Mungesa e elementeve përforcuese, si breza dhe kallancina të  
betonit në muraturë.  
Projektimi jo i duhur i strukturës për përballimin e forcave  
anësore (tërmet).  
Mosprania e fugave sizmike, veçanërisht midis pjesëve të  
ndryshme të objektit.  
Ndryshimet e themeleve dhe deformimet nga cëdimi i tyre, që  
shkaktojnë lëvizje të diferencuara dhe çarje të vazhdueshme.

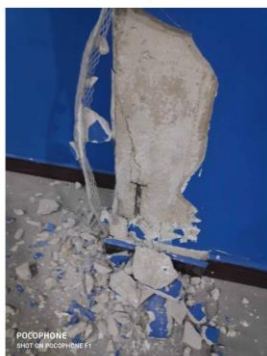
Përshkrimi i gjendjes gjatë inspektimit të vitit 2020  
Gjatë inspektimit të kryer në vitin 2020 nga grupi i ekspertëve  
të prokurorisë, u evidentuan dëmtime serioze në kollona. Në  
pamjet e dokumentuara, kollonat shfaqin:  
Shkorje suvoje dhe dëmtime strukturore të dukshme, me  
zhveshje deri në shtresat e brendshme.  
Deformime dhe çarje të thella, që tregojnë për dobësi strukturore  
dhe mungesë të përforcimeve të mjaftueshme.  
2. Gjendja aktuale në vitin 2025  
Kollonat e dëmtuara, sipas vëzhgimeve të fundit, janë rilyer dhe  
suatuar, duke maskuar problematikën e brendshme.  
Ndërhyrjet kozmetike nuk kanë përmirësuar gjendjen strukturore,  
por vetëm kanë fshehur dëmtimet vizuale.  
Nuk janë kryer ndërhyrje përforcuese që të rrisin kapacitetin  
mbajtës të kollonave apo për të përmirësuar qëndrueshmërinë në  
rast të një ngjarjeje sizmike.
