## RELACION TEKNIK

**LOT III- Rikualifikimi i Pazarit te Ri (Markata e Mish-Peshkut, restaurimi i 4 objekteve dhe rikonstruksioni i fasadave perreth sheshit Avni Rustemi dhe paisjet)**

*Restaurimi i 4 Objekteve*

*Ndërhyrjet restauruese të objekteve monument kulture dhe vëna në mbrojtje paraprake në sheshin “Avni Rustemi” dhe Pazarin e Ri.*

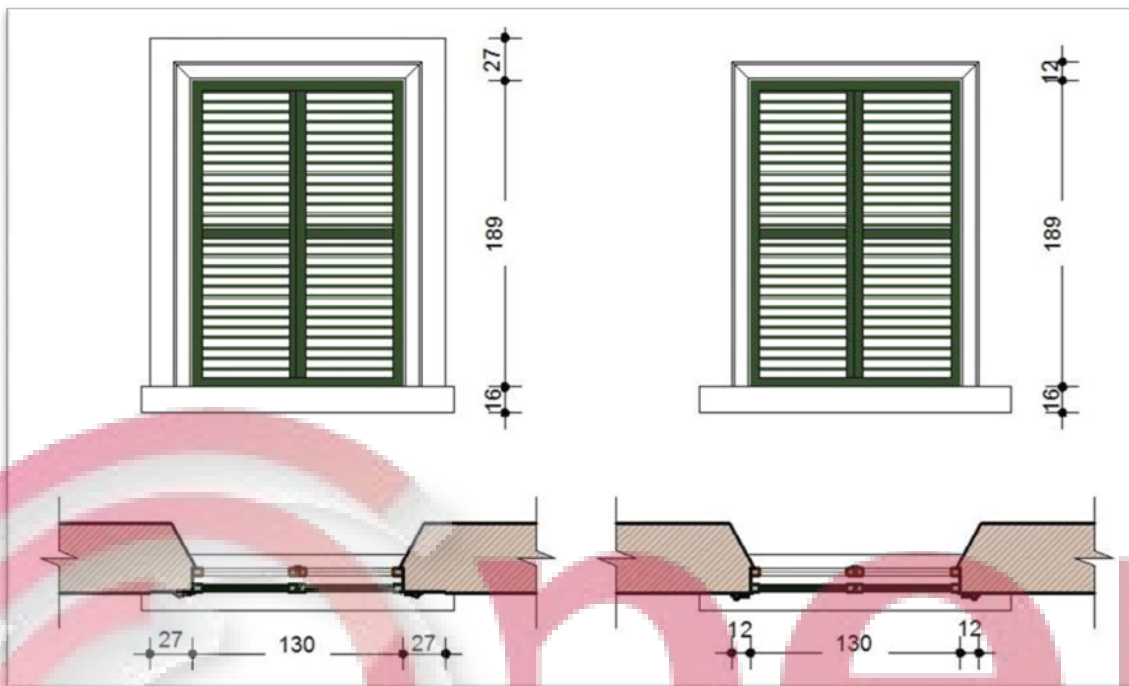
të vendosura ende grilat e vendosura që në vitin e ndërtimit të objektit, por të dala jashtë funksionit. (materiali i tyre është i degraduar, mungojnë elementë të grilave, u janë prishur meknizmat e hapjes dhe mbylljes, etj.)

Fig. 10 – Majtas – dritaret e katit të parë; djathtas – dritaret e katit të dytë dhe të tretë

Pas risuvatimit dhe përfundimit të elementëve të dekorit do të bëhet vendosja e të gjitha dyerve dhe dritareve në fasadë me po të njëjtin konfiguracion, dimension, ngjyrë dhe material si kanë qenë origjinalet. Dimensionet konkrete të porosities së dyerve dhe dritareve duhet të maten rigorozisht në vepër.

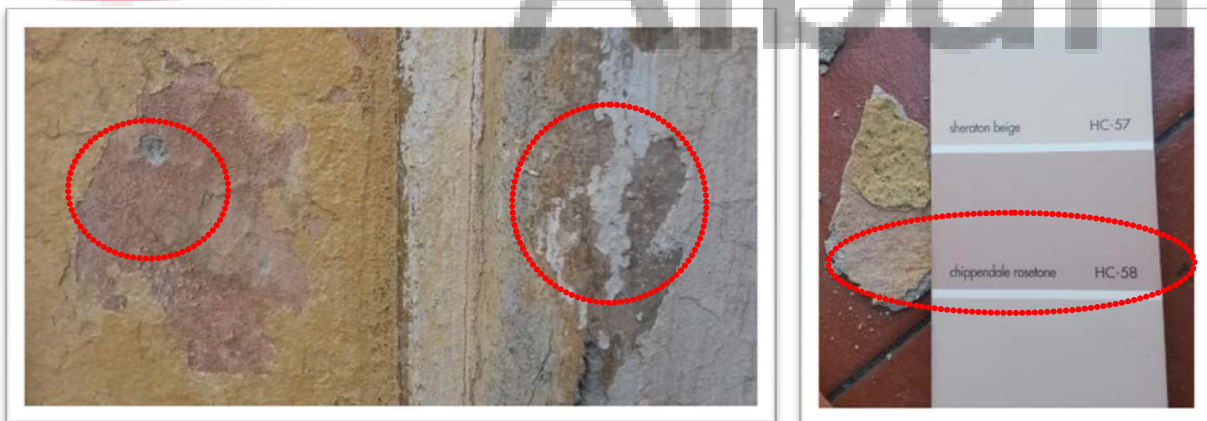
Fig. 11 – Sondazh për evidentimin e ngjyrës origjinale të lyerjes së fasadës. Majtas sipërfaqja e muraturës dhe dekorit. Djathtas, krahasimi i një kampioni të marrë në objekt dhe përcaktimi i kodit të ngjyrës për lyerjen.

*Sondazhet për të evidentuar ngjyrën origjinale realizohen nëpërmjet goditjeve të lehta me spatul mbi sipërfaqen e muraturës duke bërë të mundur kështu heqjen me kujdes të shtresave*

Më në fund, do të bëhet lyerja e objektit me bojë hidromat "kodi HC-58" referuar katalogut universal të ngjyrave. Është përcaktuar kjo ngjyrë pas sondazheve të kryera në objekt për të nxjerrë shtresën e parë të bojës (lyerjes) së aplikuar në objekt. Dekoret do të lyhen me bojë hidromat, ngjyrë të bardhë.

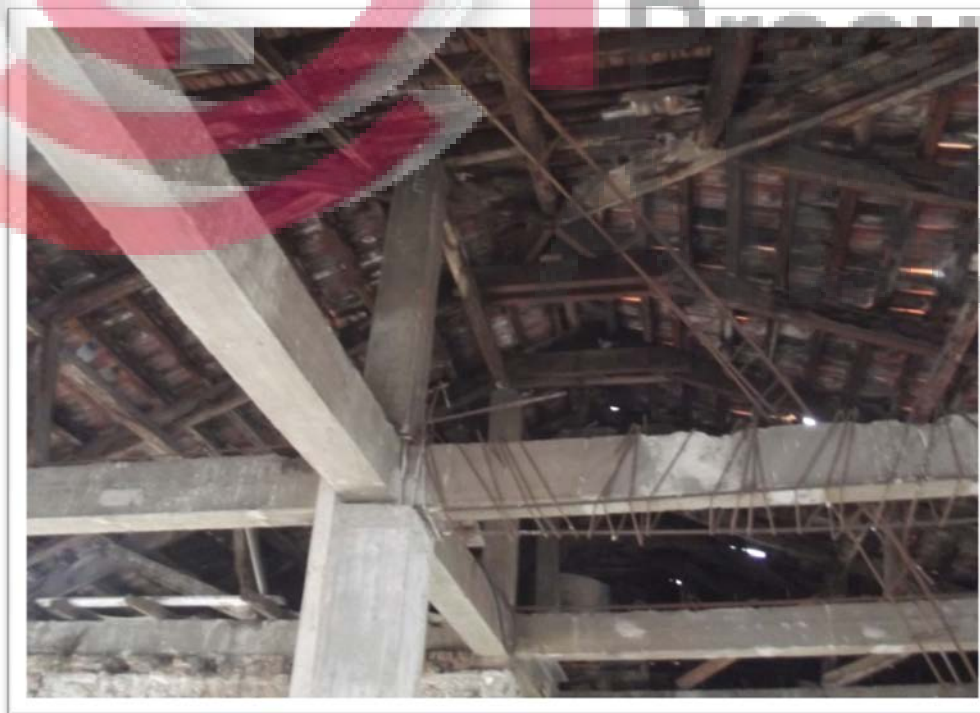
Dëmtime serioze shfaq *çatia*; të shkaktuara kryesisht nga depërtmi i ujërave të shiut nga tjegullat në elementët e konstruksionit. Hidroizolimi i tij i ështëbesuar vetëm shtresës së tjegullave të vendosura drejtpërdrejtë mbi mahitë e drurit.

*Fig. 13*  
*Konstruksioni i dukshëm i çatisë ku vihen re mungesa e shtresës hidroizoluese si dhe elementëve përbërës të çatisë*

Mungesa e shtresës hidroizoluese si dhe dëmtimi në kohë i tjegullave kanë bërë të mundur futjen lehtësisht të ujërave të shiut brenda nëobjekt duke dëmtuar elementët drusorë

tëkonstruksionit. Çatia mund të shihet vetëm në një zonë të caktuar të objektit (në zonën veriore të tij) ku mungon tërësisht tavani dhe konstruksioni bëhet i dukshëm. Pjesa tjetër është e pa mundur të inspektohet. Nga inspektimi i bërë në objekt, vihet re që konstruksioni i çatisë (trarët kryesorë) janë të dëmtuar deri në masën 50% të tij. Por ky gjykim është vetëm me sy të lirë. Një inspektim më i detajuar i elementëve drusorë të konstruksionit të çatisë mund të bëhet vetëm pas nisjes së punimeve (projekti i restaurimit mbaron me mbylljen e punimeve restauruese, që do të thotë se gjatë procesit të restaurimit ka gjithmonë punime të paparashikuara në projekt, sepse me hapjen e objektit mund të evidentohen degradime ose problematika të pa evidentuara gjatë fazës së dokumentimit dhe rilevimit të gjendjes ekzistuese dhe përcaktimit të gjendjes së konservimit.)

Pas çmontimit të çatisë ekzistuese, pas evidentimit të të gjitha problematikave që objekti mbart, të shqyrtimit nëse disa nga elementët ekzistues mund të ripërdoren ose jo, do të bëhet ndërtimi i çatisë së re e cila do të bëhet duke respektuar teknikën dhe dimensionet e çatisë ekzistuese. Në ndryshim nga kjo e fundit, çatia e re do të ketë edhe shtresat hidroizoluese dhe termoizoluese.

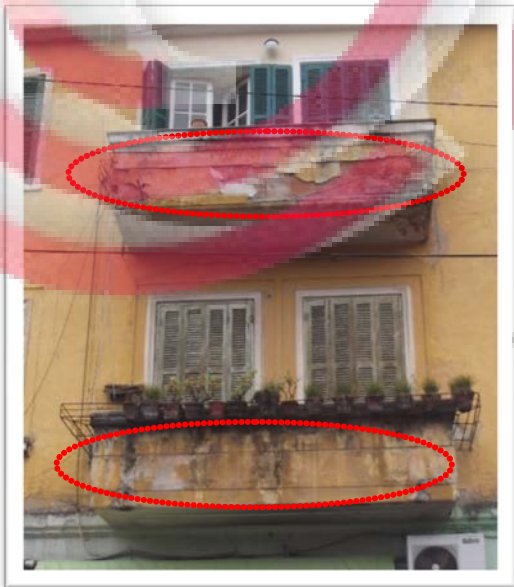
Ndër degradimet më masive bie në sy degradimi që ka pësuar *shtresa e suvasë*. Nuk ka literaturë ose dokumentacion të shkruar për ndërhyrjet që mund të jenë bërë në objekt ndër vite por duke vërejtur me imtësi, në zonat e parapeteve të ballkoneve vihen re dy viza paralele të thelluara në suva në drejtimin horizontal. Këta elementë duhet të jenë realizuar që në ndërtimin e objektit në 1935, ekzistenca e të cilëve deri sot, të bën të kuptosh që objekti mban ende shtresën origjinale të suvasë.

*Fig. 14 – Elementët dekorativë në suvatimin e ballkoneve – elementë trgues që objekti mbart suvanë origjinale. Degradimi i suvasë*

Për sa i përket ndërhyrjeve të tjera në fasadë në katet e tjera, u pa e arsyeshme që suvaja e vjetër të hiqej e gjitha pasi kishte humbur aftësinë e saj mbrojtëse. Është pjesërisht e rrëzuar dhe pjesa e mbetur në muraturë kishte krijuar xhepa në masën 60% të saj. Duhet theksuar se kjo është hera e parë që objekti rikostruktohet tërësisht. Objekti do të risuvatohet me suva llaç gëlqere 1:3 edhe pse në përbërjen e suvasë origjinale ka edhe një sasi çimento. Është zgjedhur të përdoret suvaja me llaç gëlqere sepse është lloji i suvasë më miqësore ndaj materialit të muraturës sepse fortësia që arrin suvaja është më e butë se ajo e vetë materialit duke bërë kështu që agresionet e agentëve atmosferikë ti përballojë suvaja.

Pas zhveshjes së objektit nga suvaja ekzistuese, I duhet dhënë kohë muraturës të thahet (në zonat ku ka mbajtur lagështirë) përpara se të risuvatohet.

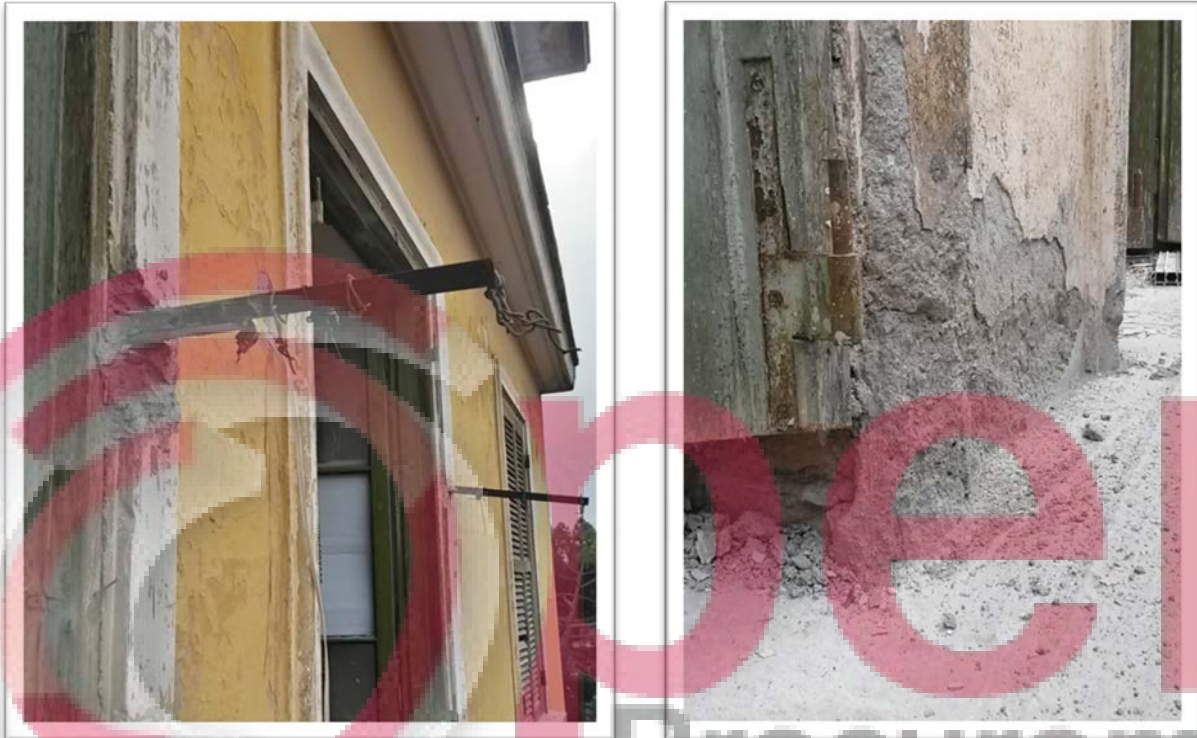
telefonikë). Nga sondazhet e kryera në objekt për të verifikuar qëndrueshmërinë dhe gjendjen e konservimit të shtrësës së suvasë, rezulton se është e dëmtuar deri në masën 70% të saj. (suva e rënë plotësisht, suva që ka humbur aftësinë e lidhësit duke formuar xhepa të shumtë, vendosje të elementëve të papërshtatshëm në muraturë, ndërhyrje të papërshtatshme riparuese të suvasë, etj.) Përveç pjesës së dëmtuar shtresa e suvasë ka edhe ndërhyrje të gabuara në të.

*Fig. 15 – Majtas - ndërhyrjet e papërshtatshme në objekt; djathtas – degradimi i suvasë dhe dekoreve përreth derës së ballkonit për shkak të lagështirës që ngjitet nga dyshemeja e ballkonit.*

Më e dëmtuar suvaja paraqitet në faqet e brendshme të ballkoneve në nivelet e poshtme, rreth 60-70 cm nga dyshemeja e ballkoneve. Mbjajtja e ujit në dyshemetë e ballkoneve, për shkak të mosfunksionimit të sistemit kullimit të ujërave ka bërë që uji të ngjitet për kapilaritet në sipërfaqen e mureve duke dëmtuar shtresën e suvasë si dhe *elementët e dekorit*.

Këta të fundit janë të realizuar me llaççimento, të derdhur më parë në kallëpë dhe më pas të montuar në vepër. Me kalimin e kohës, për shkak të kontaktit të vazhdueshëm me agjentët atmosferikë, për shkak të mungesës së kujdesit ndaj tyre nga përdoruesit si dhe përkundrazi nga dëmtimi mekanik i bërë nga vetë përdoruesit e objektit, kanë bërë që këta elementë të dëmtohen pjesërisht. Në disa raste parapetet e ballkoneve apo dritareve janë dëmtuar aq shumë sa që përdoruesit e kohës kanë bërë meremetime të herë pas herëshme. Gjatë këtyre riparimeve, asnjë element decori nuk është respektuar por parapetet ose janë plotëuar me llaççimento ose janë zëvendësuar plotësisht me parapete llaççimentotë derdhur në vend.

Për sa I përket elementëve të degraduar të dekoreve, fillimisht do të bëhet kruajtja e tyre me spatul dhe furçë të butë teli deri sa të hiqet tërësisht materiali I degraduar dhe ajo pjesë që mbetet e dekoreve të jetë solide. Si hap I dytë do të jetë përgatitja e kallëpëve për çdo profil të veçantë dekori, nëpërmjet të cilëve më pas do të bëhet e mundur plotësimi në vend I

elementëve të degraduar. Për plotësimin e elementëve të dekoreve do të përdoret llaç gëlqere dhe çimento. Në rastin e dekoreve, përdorimi i çimentos është i përshtatshëm duke qenë se elementët e dekorit janë më të ekspozuar se suvaja në përgjithësi si ndaj dëmtimeve që vijnë për shkak natyrore (agjentët atmosferikë) si ndaj dëmtimeve mekanike. Raporti i çimentos, gëlqeres dhe rërës nuk duhet të jetë më i dobët se respektivisht 1:3:12 sepse ndryshe gëlqerja do të ulë rezistencën e llaçit ndaj ngricave. Megjithatë raporti nuk duhet të jetë as më i fortë se 1:2:9 sepse kjo është një përbërje e paërshtatshme për objektet e trashëgimisë.

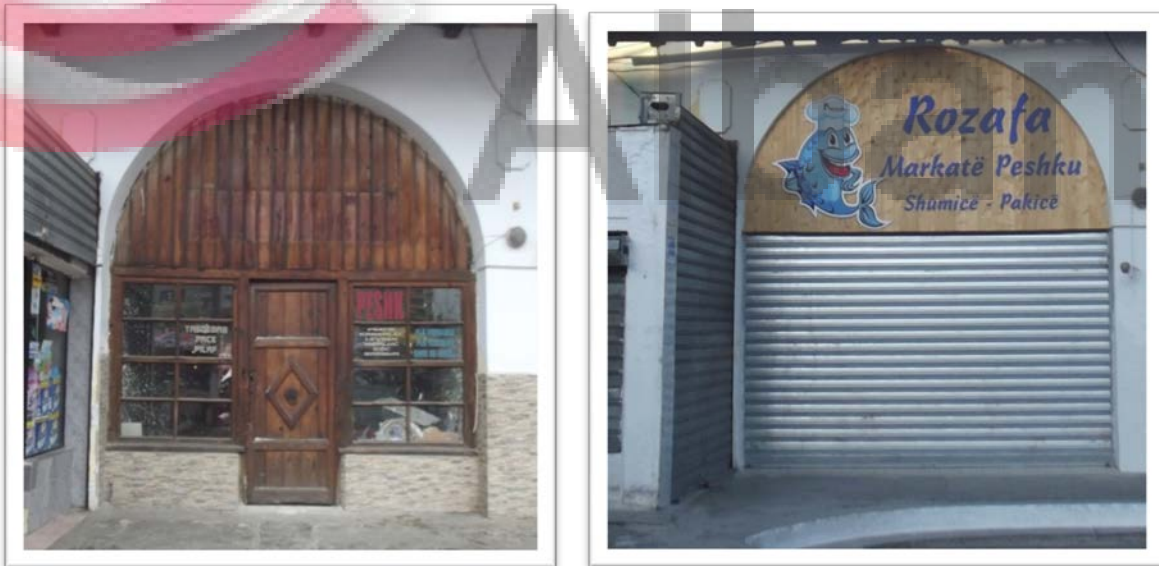
- Modeli i vetratës i ruajtur në harkun nr. 2 është dokumentuar gjatë fazës së hartimit të projektit dhe po gjatë kësaj faze është tjetërsuar në mënyrë individuale nga përdoruesi i njësive tregtare.

*Fig. 20 – Majtas, modeli më i vjetër i ruajtur i gjendur në harkun nr. 2 deri në mars 2015; djathtas, harku nr. 2 i tjetërsuar pas muajit mars 2015*

Në vend të vetratave të d/aluminit të përdorur aktualisht, do të vendosen vetrata druri. Moduli i përzgjedhur për të realizuar unifikimin e fasadës duhet të prodhohet me kasë dru pishe të stazhionuar minimalisht 5 vjet në mënyrë natyrale dhe të trajtuar me dy duar vaj lini, sipas modelit më të vjetër të ruajtur, atij në harkut nr. 2.

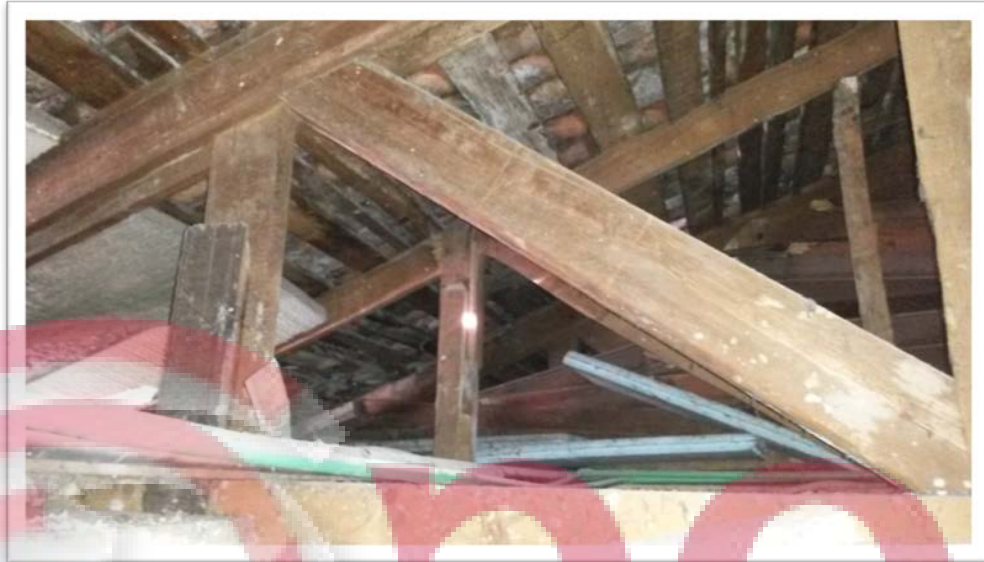
Nga vrojtimi paraprak i bërë në brendësi të çatisë, (ky vërtetim është i mundur betëm në një pikë të një njësie tregtare) mund të thuhet se lënda drusore e konstrukcionit është në gjendje të mirë, por mungon shtresa e dyshemesë së drurit si dhe shtresa hidroizoluese.

*Fig. 21 – Konstrukcioni i çatisë*

Do të bëhet zbulimi i *çatisë* nga tjegullat për të verifikuar gjendjen e saj të konservimit si dhe prezencën (ose jo) të shtersës hidroizoluese. Gjatë këtij procesi do të bëhet edhe përzgjedhja e tjegullave; tjegullat e rregullta do të ripërdoren për mbulimin e çatisë. Paraprakisht është

parashikuar që të bëhet zëvendësimi deri në masën 30% i elementëve drusorë të konstruksionit të çatisë. Kjo përqindje është përcaktuar *a priori* pasi inspektimi i gjendjes së koservimit të çatisë është e pa mundur në këtë fazë, por duke e vlerësuar gjendjen në përgjithësi të saj si dhe duke parë që nga çatia nuk ka infiltrim të ujërave të shiut në brendësi të objektit, është gjykuar që zëvendësimi i tyre në masën 30% është I mjaftueshëm. Gjatë restaurimit të çatisë do të shtohet shtresa e dyshemesë së drurit si dhe shtresa hidroizoluese.

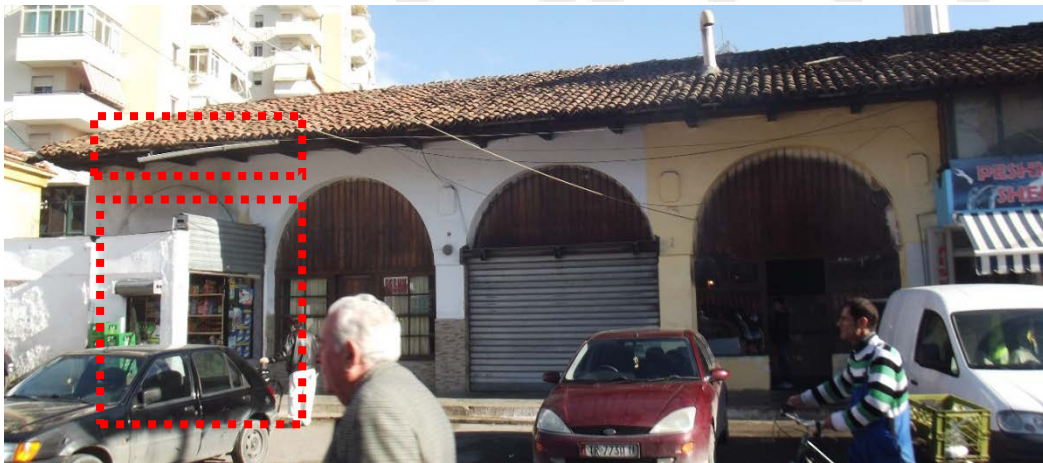
Në fasadën perëndimore, në anën e saj të majtë, është bërë një shtesë volumi në katin përdhe deri në lartësinë rreth 250-300 cm; një njësi tjetër tregtare. Pas ndërtimit të kësaj shtese, lindi si e domosdoshme vendosja e një tubi horizontal, në strehën e çatisë mbi këtë njësi, për disiplinimin e ujërave të shiut që rrjedhin nga streha mbi këtë shtesë volumore. Ky tub horizontal është vendosur nga vetë zotëruesi i njësisë tregtare (volumi shtesë).

*Fig. 22 – Volumi shtesë dhe segmenti i tubit të kullimit të ujërave*

Gjatë fazës së zbatimit të projekt restaurimit, fillimisht do të nisët me *proçesin e çlirimit të objektit nga shtesat e kohës dhe ato të panevojshme* për qëndrueshmërinë apo për funksionimin e vetë ndërtesës. Do të prishen muraturat shtesë, (ballkonet të ndërtuar në gjysmën e lartësisë së katit në dy harqet fundore jugore, mbyllja e harqeve të dymëve në fasadë). Do të bëhet pastrimi i materialit të drurit që mbyll pjesën e harkadës së dymëve në fasadë. Në harqet ku ky element mungon do të bëhet I ri sipas odelit të ruajtur.

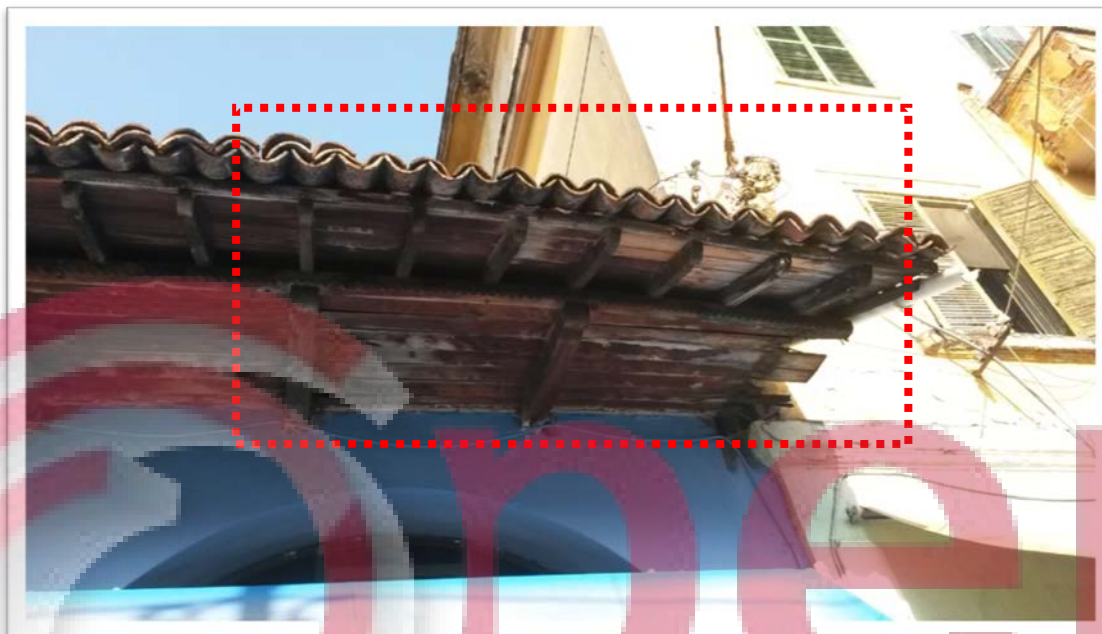
Streha e çatisë në fasadën perëndimore, në pjesën fundore të saj (bashkimi me objektin 1) ka lëndë drusore të kalbur për shkak të mos disiplinimit të ujërave të shiut në këtë zonë (prandaj është vendosur edhe tubi horizontal i kullimit të ujërave në këtë zonë).

Fig. 23– Pjesa e dëmtuar e strehës së çatisë

Gjithashtu streha e çatisë (fasada perëndimore) në zonën ku objekti bashkohet me objektin nr. 1 është e dëmtuar për shkak të disiplinimit jo efikas të ujërave të shiut. Për zgjidhjen e këtij problemi do të vendoset fillimisht një impluv llamarine përgjatë të gjithë perimetrit të bashkimit të objektit nr.2 me objektin nr.1, do të bëhet heqja e materialit të degraduar të strehës dhe më pas zëvendësimi me material të ri, sipas modelit, dimensioneve dhe ngjyrës ekzistuese. Materiali i drurit të ri duhet të ketë të njëjtat karakteristika si ai aktual. (dimensionet do të verifikohen në objekt gjatë fazës së parë të zbatimit të projektit – faza e çlirimit të objektit nga ndërhyrjet e papërshtatëshme).

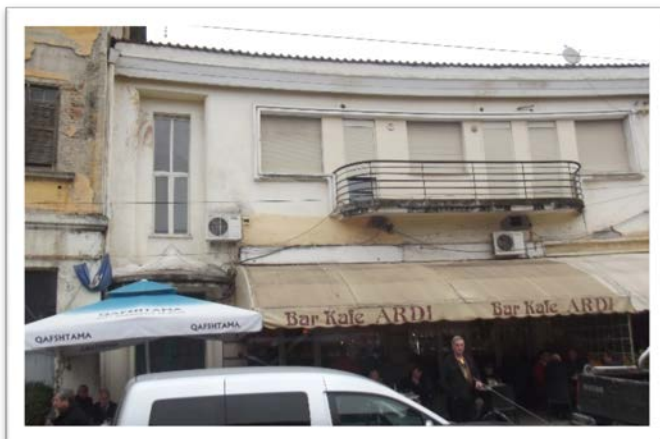
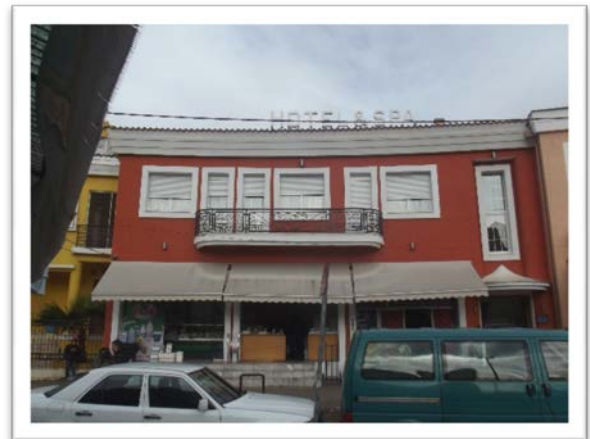
Objekti nr. 3 nuk shfaq asnjë degradim për sa i përket sistemit konstruktiv apo muraturës. Vitet e fundit me sipërmarrje tërësisht private dhe individuale të zotëruesit të objektit, krahu i djathtë i është nënshtruar një procesi rikonstruksioni. Gjatë këtij procesi është treguar vëmendje dhe kujdes ndaj elementëve dekorativë të fasadës, duke u përpjekur të ruhen ose të rindërtohen, megjithëse jo rigorozisht sipas modelit origjinal. Krahu i majtë, ruan në formë më konservative këta elementë dekorativë.

*Fig. 25– Foto aktuale të objektit nr. 3*

Krahu i majtë i ndërtesës është zona e cila ka dëmtime në suva si dhe pjesërisht në elementë dekorativë, kryesisht që vijnë për shkak të lagështirës. Po kështu estetikisht objekti dëmtohet edhe nga prezenca e elementëve të ndryshëm të vendosur nga përdoruesit. (elementë metalikë për kapjen e kabllave elektrikë).

Pas mobilizimit të sitit, do të bëhet heqja e elementëve metalikë apo kabllave elektrikë të kapur në fasadë në mënyrë të papërshtatshme. Më pas do të bëhet inspektim më i hollësishëm të zonave dhe sasia e suvasë së dëmtuar si dhe elementëve dekorativë të degraduar. Me spatul dhe furcë teli të butë do të bëhet heqja e suvasë së degraduar si dhe materialit të degraduar të dekoreve dhe më pas do të bëhet risuvatimi i këtyre zonave me suva me llaç gëlqere si dhe plotësimi i dekoreve me llaç gëlqere dhe çimento.

Gjithashtu në krahun e djathtë do të prishen kornizat ekzistuese, do të hiqen dritaret dhe do të zëvendësohen me dritaret sipas modelit të origjinalit.

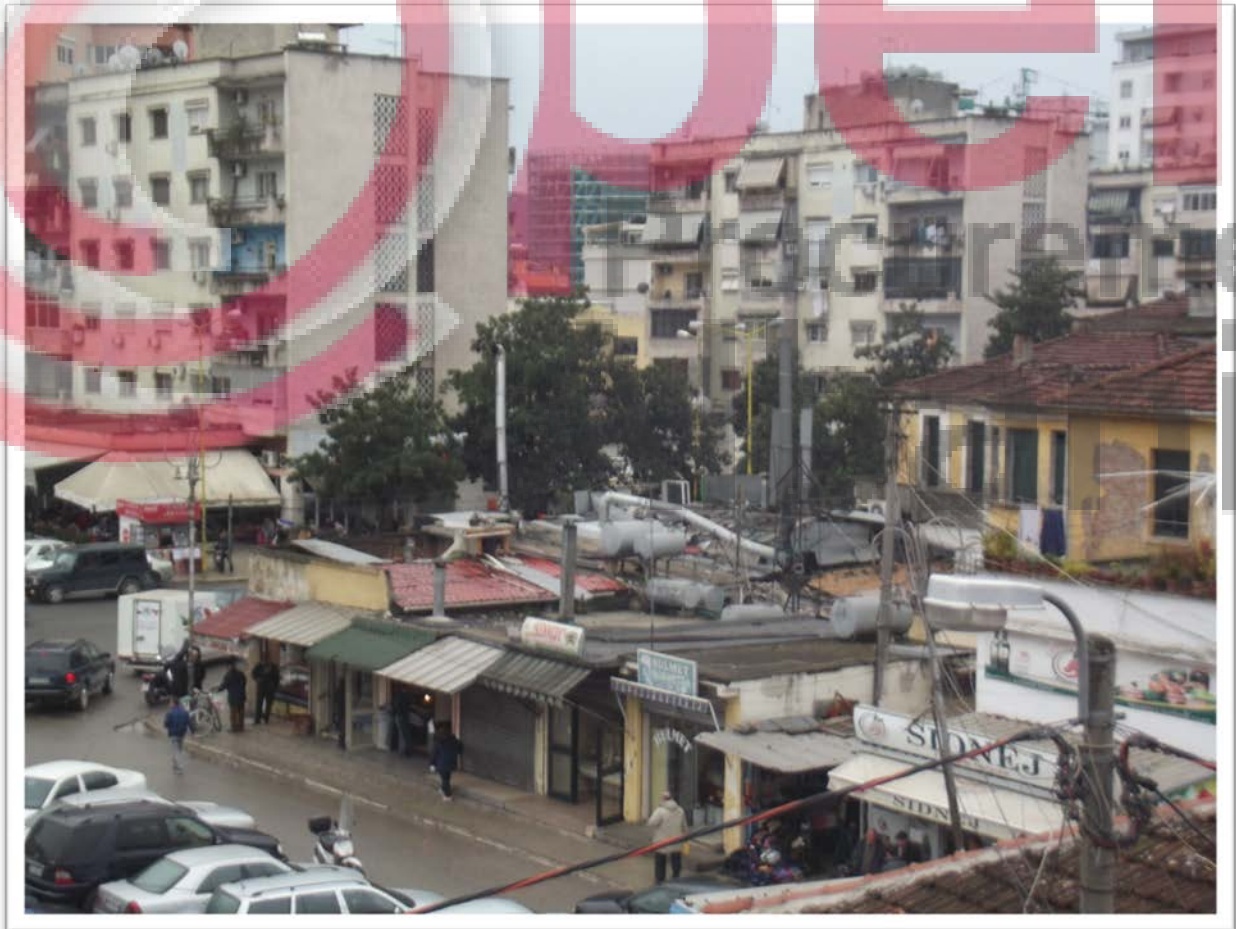
Përveç ndryshimeve të sipërpërmendura, një element tjetër vizualisht shqetësues është dhe sasia e madhe e oxhakëve, përmasat dhe lloji i ndryshëm i materilait të tyre si dhe prezenca e rezervuarëve të ujit mbi tarracat e dyqaneve.

*Fig. 28– Foto aktuale e objekteve nr. 4*
