"RIKONSTRUKSIONI I BANESES 1 KATE"

**PERFITUES :ALI HAXHI ISHJA**

VENDNDODHJA: **Z.K. 2559 PAS.146/26**

FSHATI MALASEJ -NJ.AD.GOSTIME -B.CERRIK

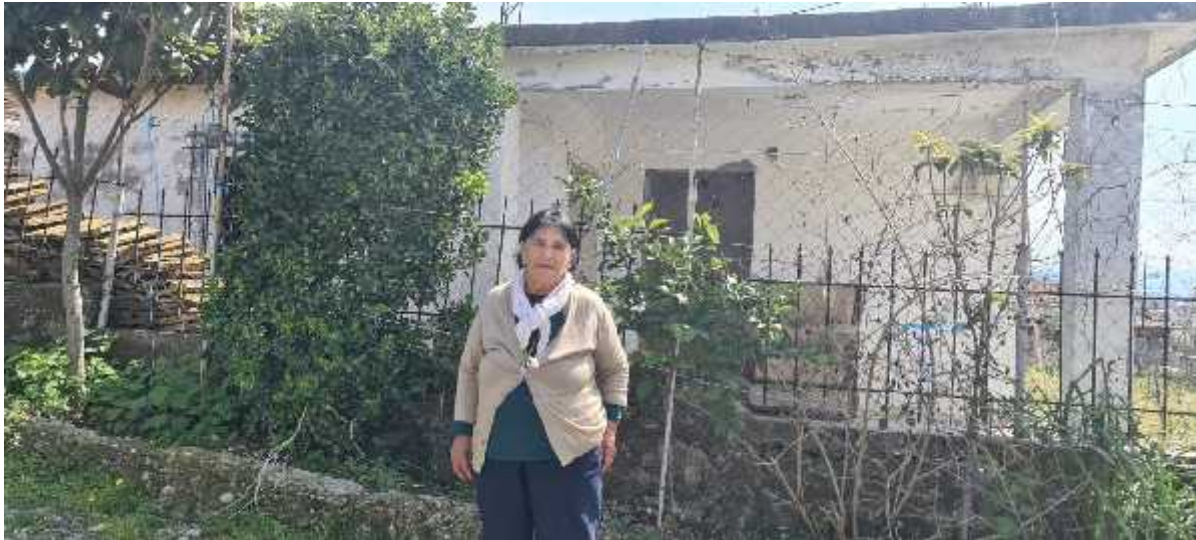
## PAMJE E BANESES EKZISTUESE

Banesa eshte tip Elbasanese ku 50% e baneses i takonVellait te tij Ali Ishja dhe 50%(53.5m2)i takon Emin Ishja.Siperfaqa takuese e Eminit perbehet nga veranda e mbuluar me tarace (14 m2) dhe pjesa 39.5m2 mbuluar me çati vendi me konstrukcion druri dhe mbluar me jengulla vendi

Banesa eshte ndertuar mbi themele mur guri e murature mbajtese e ndarese me material

Banesa eshte mbuluar me cati me konstrukcion druri e tjengulla qeramike vendi

Banesa ishte tejet e amortizuar e sipasoje e kesaj pronaret(Ali dhe Emini) te saj me borxhe ka filluar

1.Prishja dhe rindertimi i Catise se tip vendi mbuluar me tjengulla marseleze

2.Ndertim tavane plastike

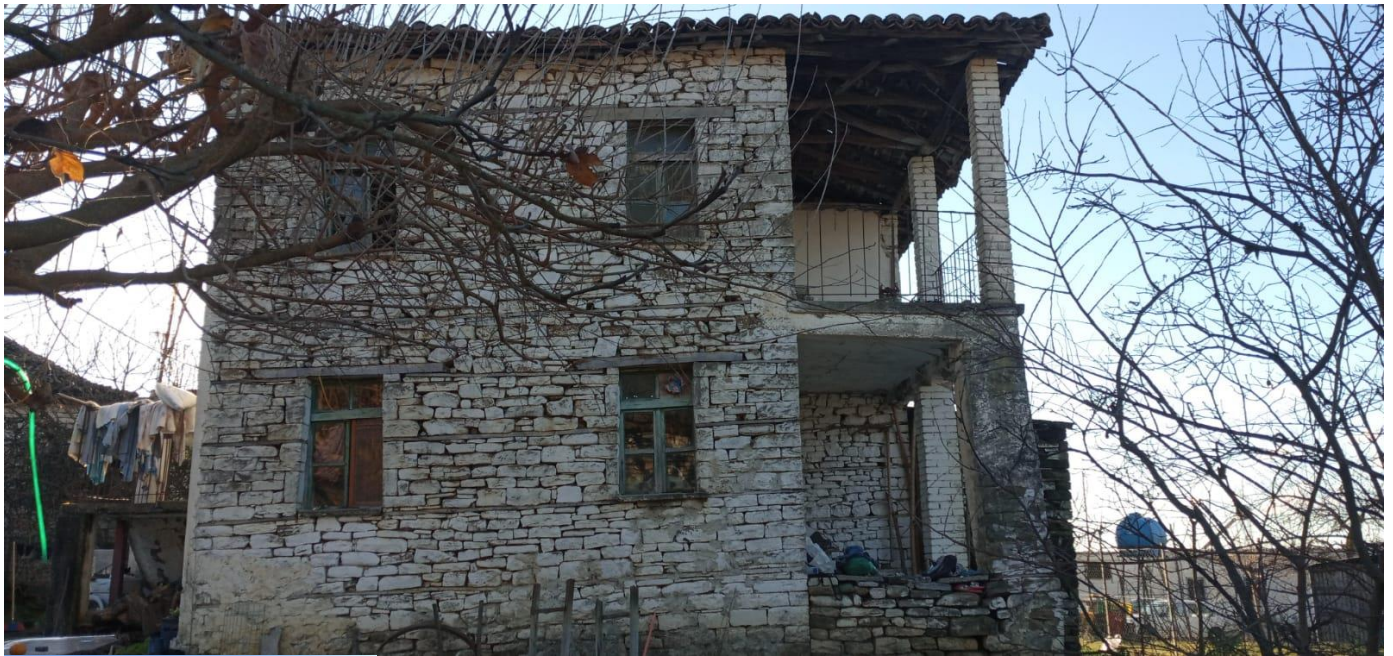
## PAMJE E BANESES EKZISTUESE

Banesa eshte ndertuar ne vitet 1965. Banesa eshte e amortizuar si pasoje e mos kryerjes se punimeve te mirembajtjes per mungeses fondesh. Banesa eshte ne shfrytezim. Punimet qe do te kryhen jane:

1. Prishje e çatise ekzistuese.
2. Ndertimi i brezave b.a mbi muret e katit pare ne te cilen do te mbeshtete çatija.
3. Ndertimi i çatise me lende druri e mbulim me tjengulla marseleze.
4. Ndertim tavani plastic.
5. Riparim suvatimi brenda dhe suvatim jashte.

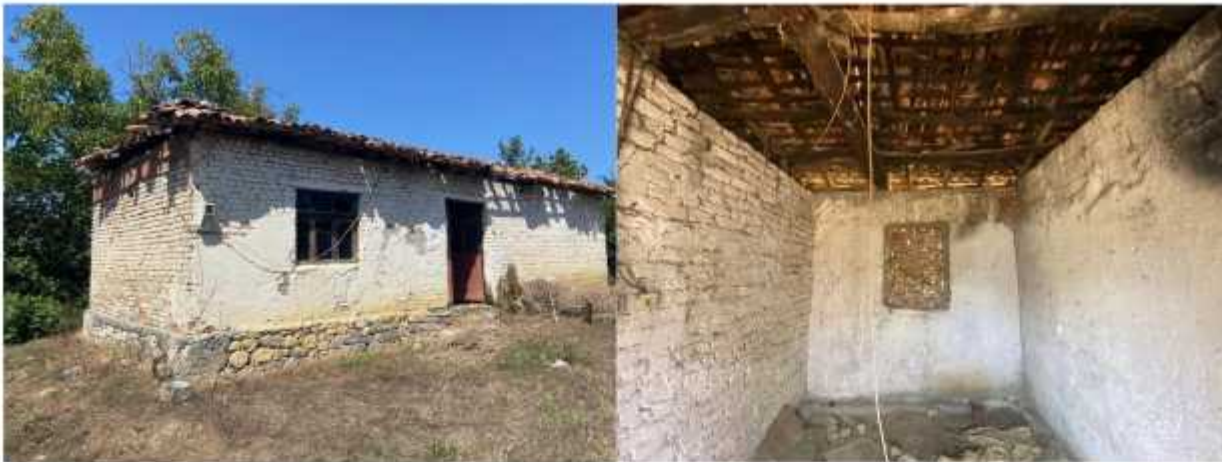
## Foto e bere ne tetor 2022

1. Teknike jo e mire ne ndertim
2. Ndertesa eshte ndertur rreth viteve 1970.
3. Amortizim ne vite si pasoje e moshesh se saj (ndertuar ne vitet 1970) dhe mos mirembajtje nga pronari, nuk ka pasur kurre investime ne nderteses, si perforcimi i mureve me kollona, rikonstruksioni i çatise, suva e themeleve, ndertim i trotuarit te themeleve.
4. Goditje nga termeti i rene me 21 shtator dhe 26 nendor 2019 i cili e demtoi

perfundimisht konstruksionin e kesaj baneses, suvane tavane , çati çarje ne themel duke e bere kete objekt rrezik shembje.

Banesa ekzistuese eshte ndertur ne vitet 1975. Themelet jane me gur i lidhur me lac gelqere, muret mbajtes e ndares jane me mur tulle dhe mur me bllloqe te lidhur me llaç gelqere. Mbulesa ka qene e realizuar me çati tip vendi me lende te rumbullaket e te sharruar dhe eshte mbuluar me tjengulla vendi. Çatia eshte e rrezuar .

Restaurimi i nje ambienti 6mX4m qe do te sherbeje per gatim,ngrenie e fjetje si dhe nje tualet 2mx2m

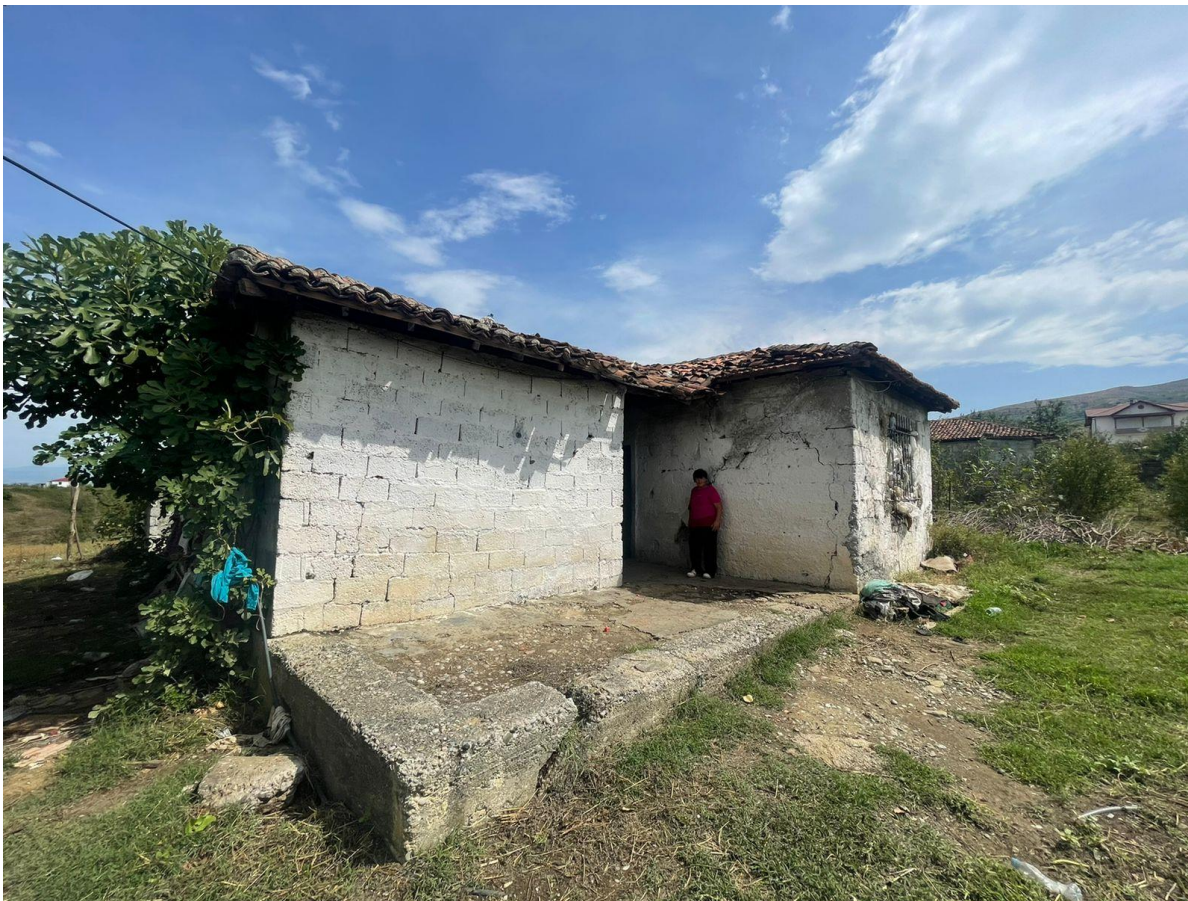
## PAMJE E BANESES EKZISTUESE

Banesa eshte ndertuar nga fondacioni "Karitasi" Italian(Motrat Katolike)  
Banesa eshte ndertuar ne vitet 1995.Banesa eshte pa dyer edritare,catija e amortizuar,mur me blloqe betoni.  
Kjo ndertese do te priset dhe neven te saj do te ndertohet nje ndertese e re

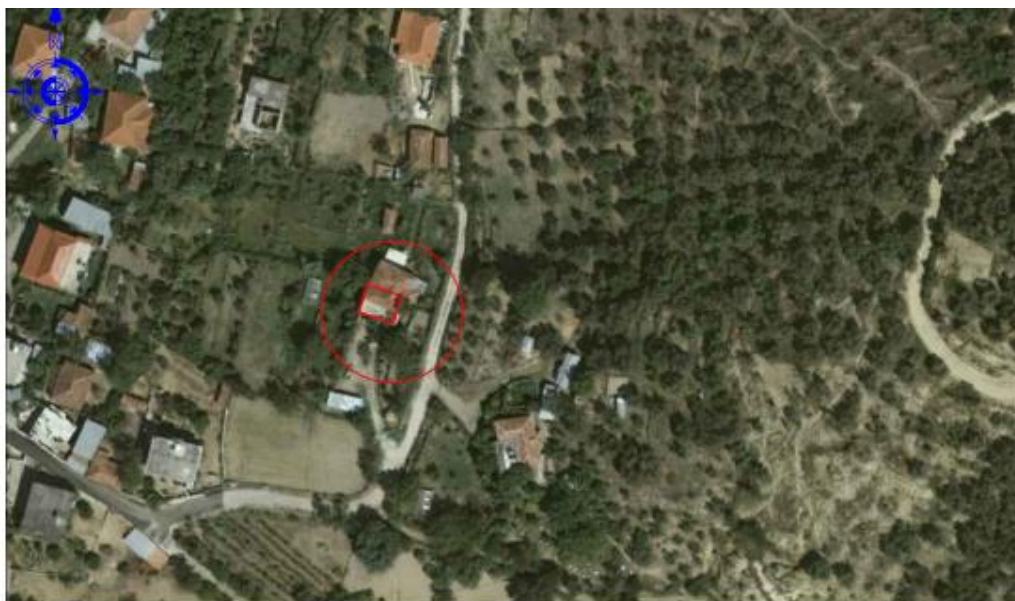
## **PAMJE E BANESES EKZISTUESE**

Banesa eshte ndertuar ne vitet 1975.Materialet me te cilat eshte ndertaur banesajane :Themelet jane me mur guri. Muret mbajtes e ndares jane ndertuar me mur tulle e blloqe betoni.Mbulesa eshte e mbuluar me tarace b.a. Banesa eshte me 1/2 bodrum,kjo ne shfrytezim te terrenit. Banesa eshte e amortizuar si pasoje e mos kryerjes se

punimeve te mirembajtjes per mungeses fondesh.

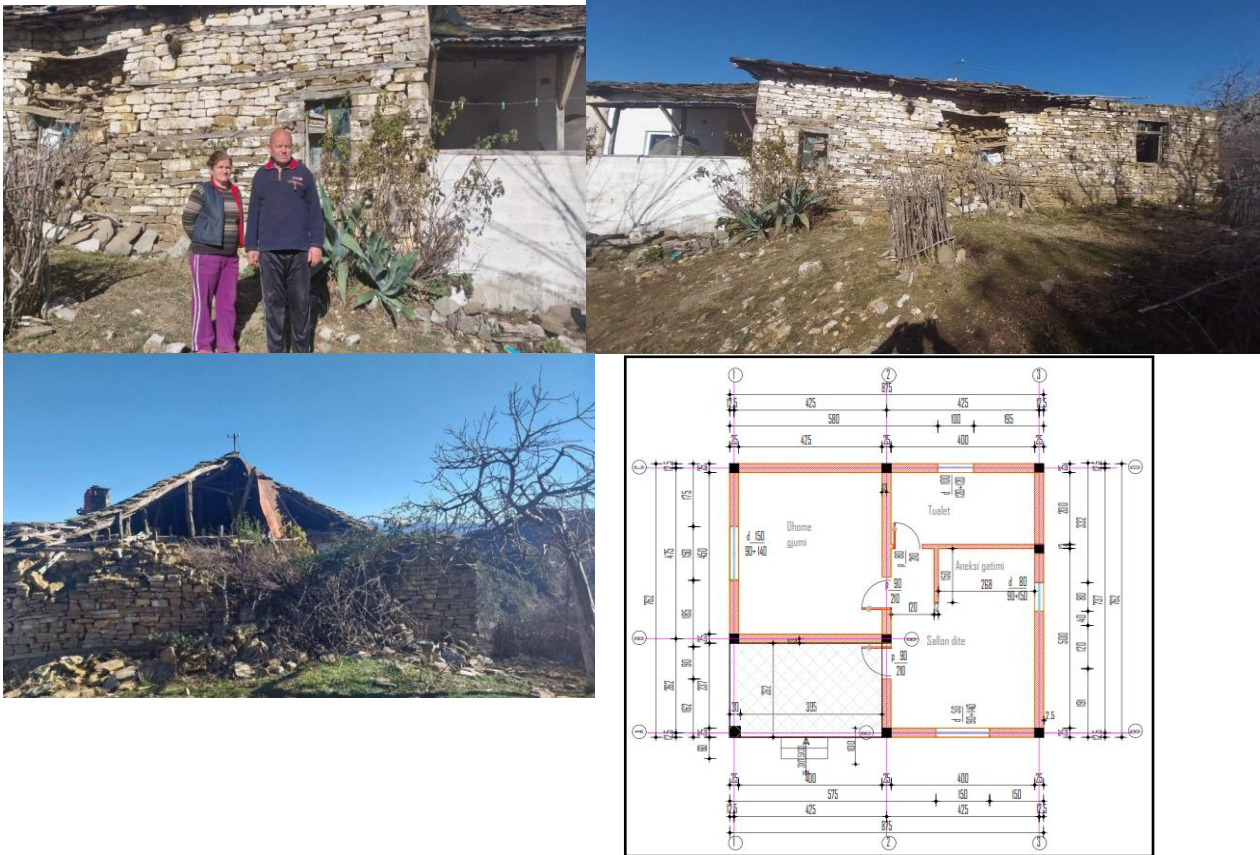
## PAMJE E BANESES EKZISTUESE

Banesa eshte ndertuar Banesa eshte ndertuar ne vitet 1960. Banesa eshte e demtuar .Gjysma e objektit eshte e rene .Ne kete banese kushtet e jetes jane shume te keqija.

Kjo ndertese do te priset dhe neven te saj do te ndertohtet nje ndertese e re me siperfaqe 66m2 sa per tre anetare

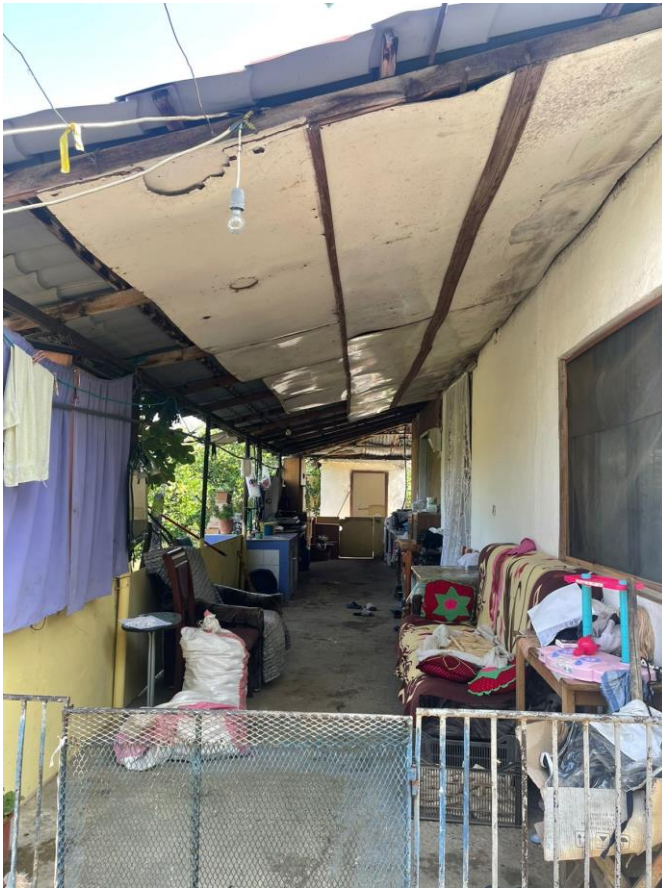
Banesa eshte ndertuar ne vitet 1980. Banesa eshte nje kat dhe ka siperfaqe 100m<sup>2</sup>. Mollas. Themelet jane realizuar me gure te lidhur me balte. Muret jane me mur tulle te lidhur me llaç gelqere. Catija eshte e amortizuar, Traret e drurit jane te deformuar si pasoje e moshes dhe lageshtise qe ka depertuar.

1. Prishej e catise dhe tavanit me rese kallami
2. Ndertimi i brezave b.a mbi muret e ekzistuese
3. Ndertim i Çatise me konstrukcion druri dhe mbuluar me tjengulla marseleze.
4. Tavan me plastike
4. Suvatim e ndertim trotuare jashte

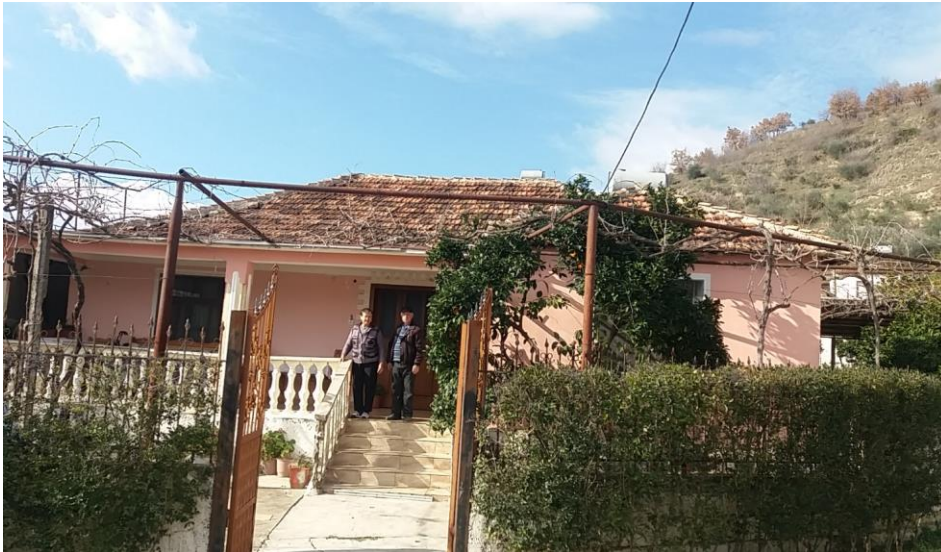
## PAMJE E BANESES EKZISTUESE

Banesa eshte ndertuar ne vitet 1975.Banesa eshte nje kat dhe ka siperfaqe 80m2. Themelet jane realizuar me gure te lidhur me balte.Muret jane me mur tulle te lidhur me llaç gelqere. Catija eshte e amortizuar,Traret e drurit jane te deformuar si pasoje e moshes dhe lageshtise qe ka depertuar.

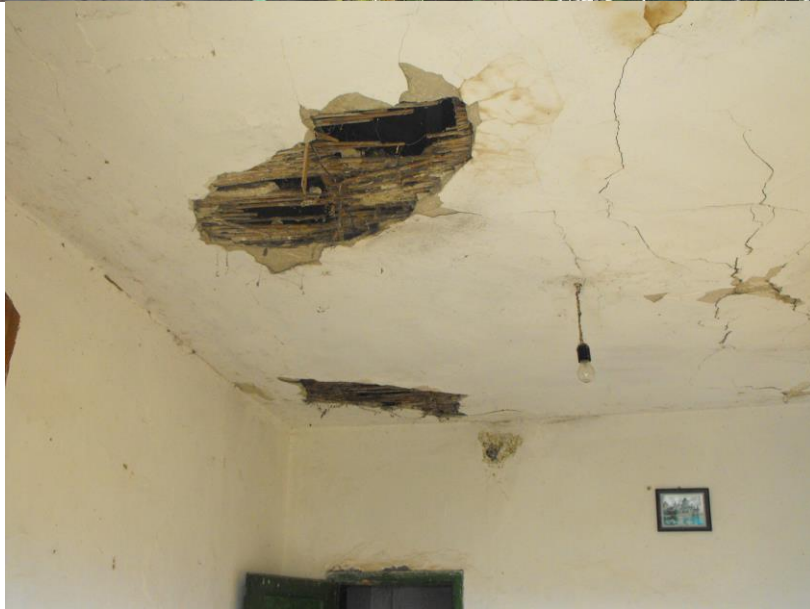
## PAMJE E BANESES EKZISTUESE

Banesa eshte ndertuar ne vitet 1975. Banesa eshte nje kat dhe ka siperfaqe 80m<sup>2</sup>. Themelet jane realizuar me gure te lidhur me balte. Muret jane me mur tulle te lidhur me llaç gelqere. Catija eshte e amortizuar, Traret e drurit jane te deformuar si pasoje e moshes dhe lageshtise qe ka depertuar.

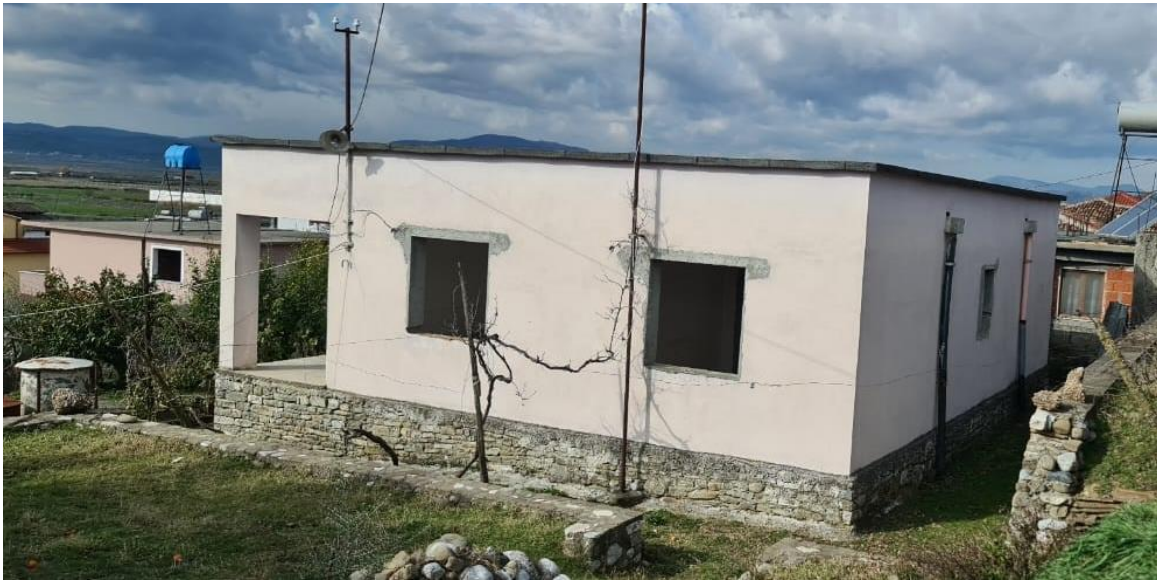
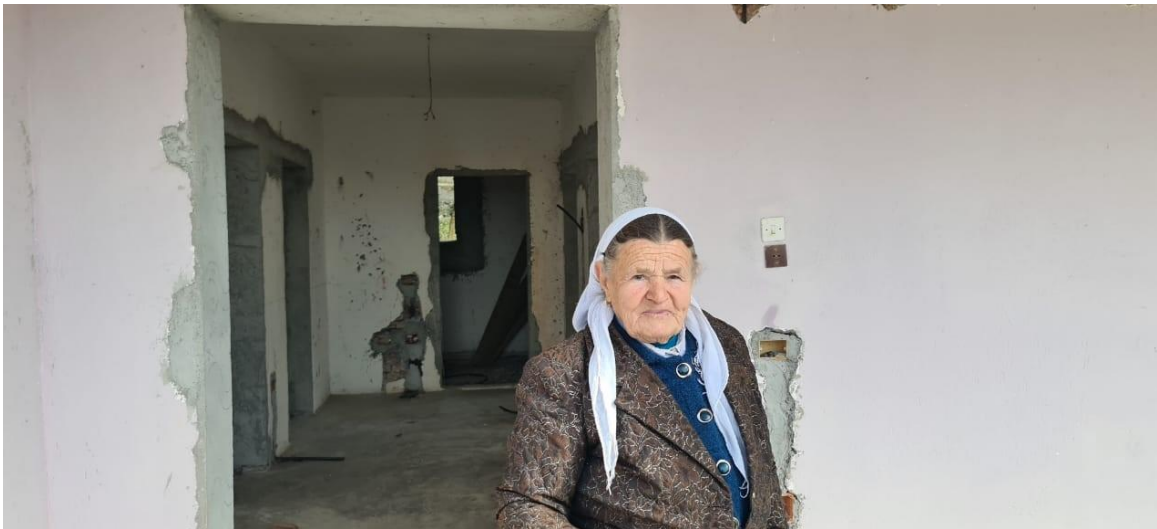
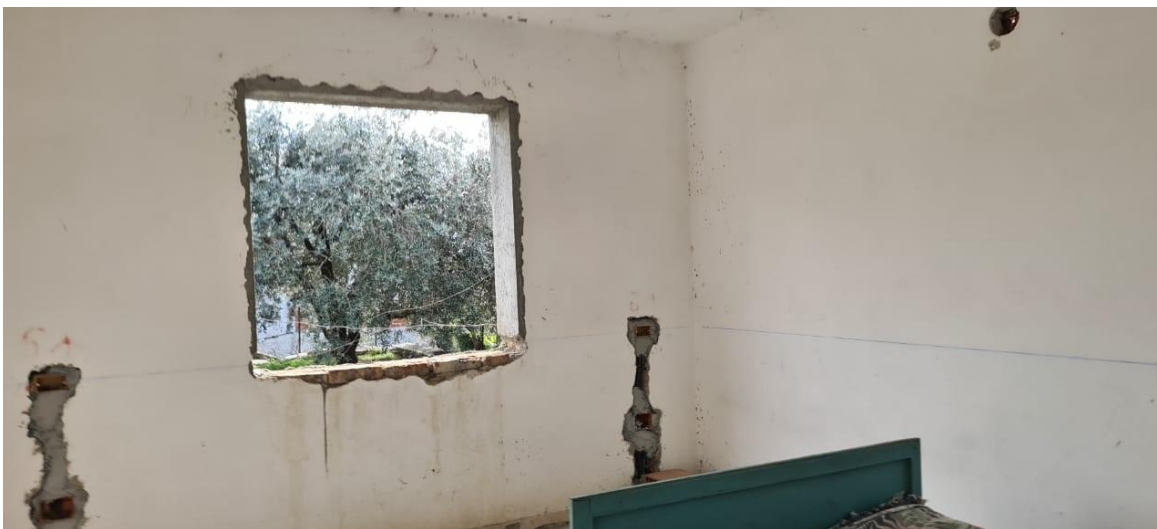
## PAMJE E BANESES EKZISTUESE

Banesa eshte ndertuar ne vitet 1980. Banesa eshte nje kat dhe ka siperfaqe 105m<sup>2</sup>. Themelet jane ndertuar me mur guri me llaç. Muret jane ndertuar me tulla me permasa 6x12x25cm. Banesa eshte mbuluar me tarace b.a. Banesa eshte ne process riparimi, me donacione nga te afert dhe miq te familjes. Nga taraca deperton ujrat e shiut pavaresisht izolimit. Familja ka nevojte per ndihme . Punimet qe do te kryhen.

1. Ndertimi i catise se pa shfrytezueshme mbi tatarcen e baneses
2. Dritare e dyer.
3. Lyerje
