RELACION TEKNIK

‘RIKONSTRUKSIONI I SEGMENTEVE RRUGORE RURALE, BORSH - KUÇ’

VENDODHJA: BASHKIA HIMARE

TETOR 2018

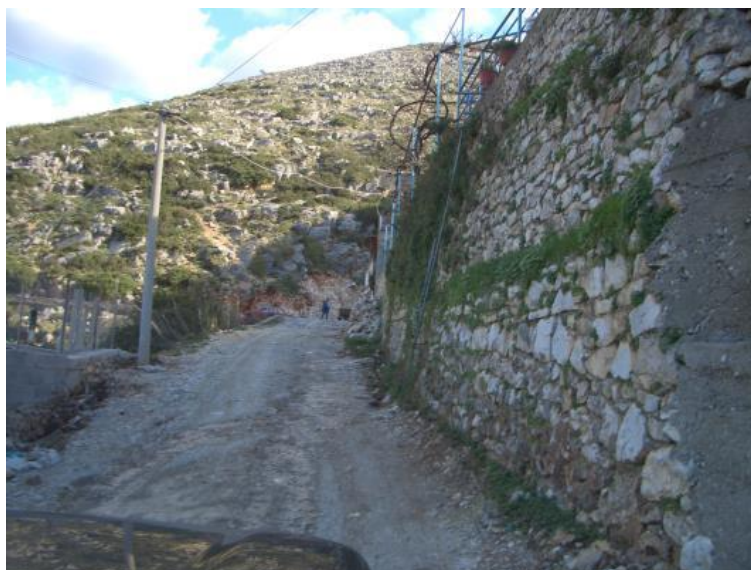
Kryqezimi me rrugen nacionale Vlore-Sarande

Ky segment fillon ne kryqezimin me rrugen nacionale Vlore-Sarande ne dalje te Borshit. Hyrja per ne kete segment eshte mjaft e rrezikshme dhe perben nje burim aksidenti per mjetet. Kjo pershkak te mos fushpamjes si dhe te rrezeve te vogla ne dalje.

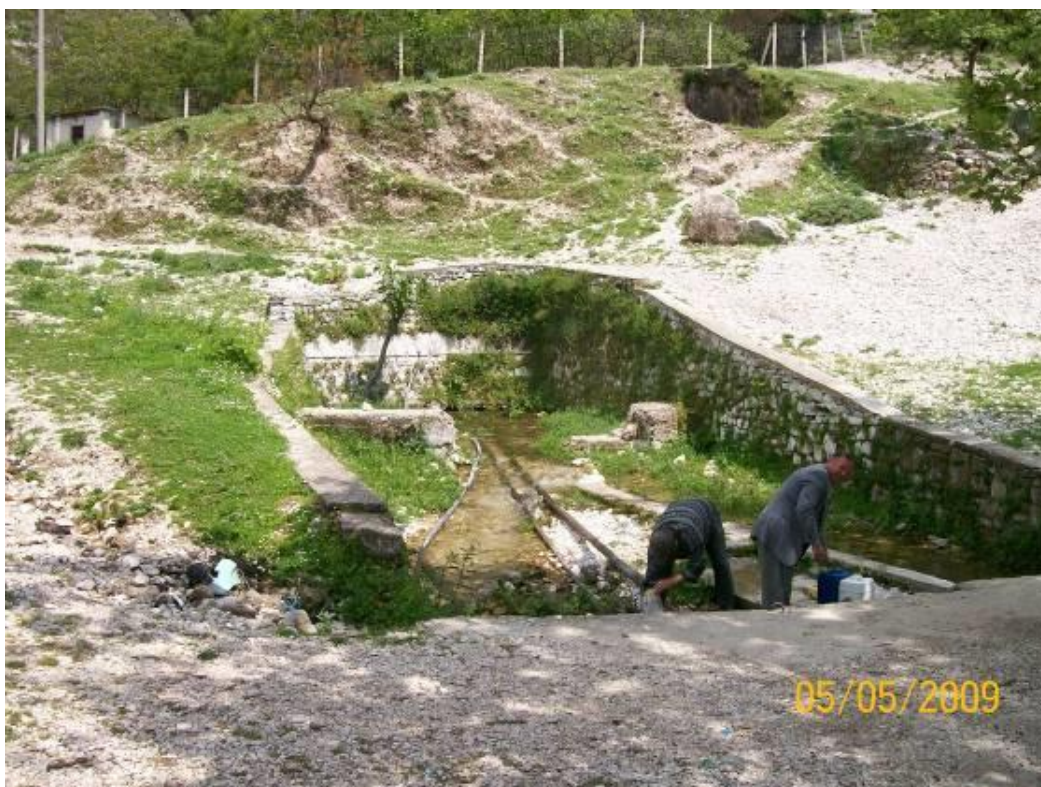
Hyrje dhe Dalje fshati Fterre

- Rruga eshte tejmas e ngushte me nje gjeresi variabel 2.5-5m
- Rrezet jane te vogla dhe jasht cdo standarti
- Pjerresit gjatesore arrijn vlera te medha deri ne 17%
- Mungesa e dukshme e kanalizimeve dhe e kullimit te ujrave te shiut
- Veshtirsia e shkembimit te automjeteve

- Mungese e sinjalistikës si dhe e barrierave mbrojtëse

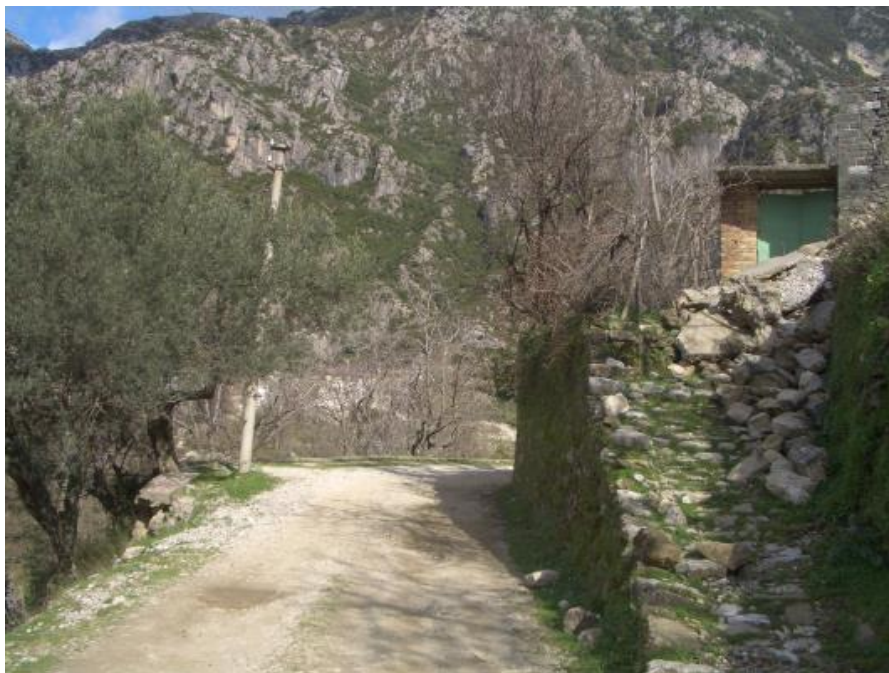
Foto nga fshati Fterre

Ne Km 10+100 rruga kalon neper nje qender te banuar (fshati Fterre). Kemi mungese te dukshme te elementeve urbane sidhe probleme inxhinierike dhe gjeometrike gjithashtu. Ne kete zone rruga eshte tejmas e ngushte si dhe rrezet jane teper te vogla. Kanalet e dheut jane pothuajse jasht funksioni te cilet nuk arrijn dot te bejn nje disiplinim te ujrave. Rruga eshte totalisht e amortizuar dhe jasht funksioni. Rrezet jane shum te vogla dhe te veshtira per tu shkember dy automjete.

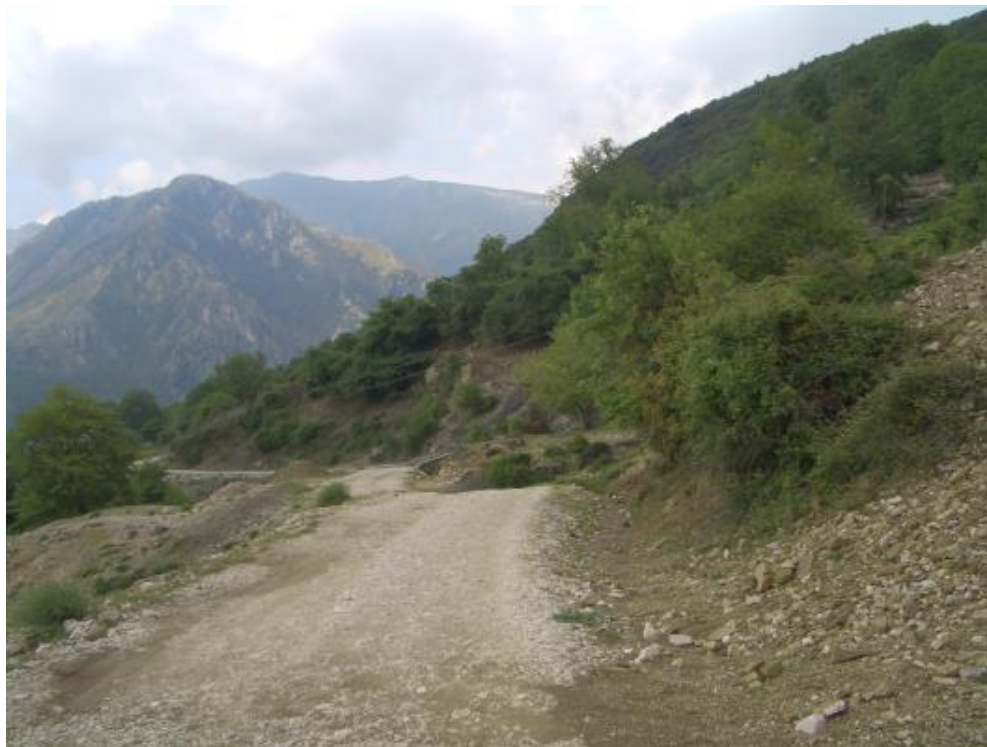
Ne Km 22+200 kemi fshatin Kuc te cilin rruga e pershkon ne nje gjatesi rreth 1Km. Muret e larta ekzistuese jane ne gjendje te mire pune. Rruga eshte mjaft e ngushte edhe ne kete segment dhe e vestire per shkembimin e automjeteve.

Sheshi eshte i shtruar me asfalt por gjendja e te cilit eshte e amortizuar. Pjerrisit dhe disiplinimi i ujrave eshte mjaft i crregullt. Edhe ketu mungojne elementet urabe si dhe sinjalistike .

Ne dalje te sheshit eshte nje rrap shumvjecar i cili nga ana e konsulentit eshte konceptuar te ruhet. Ne kete nyje rrezt jane shume te vogla dhe pothuajse e pamundur per shkembim automjetesh.

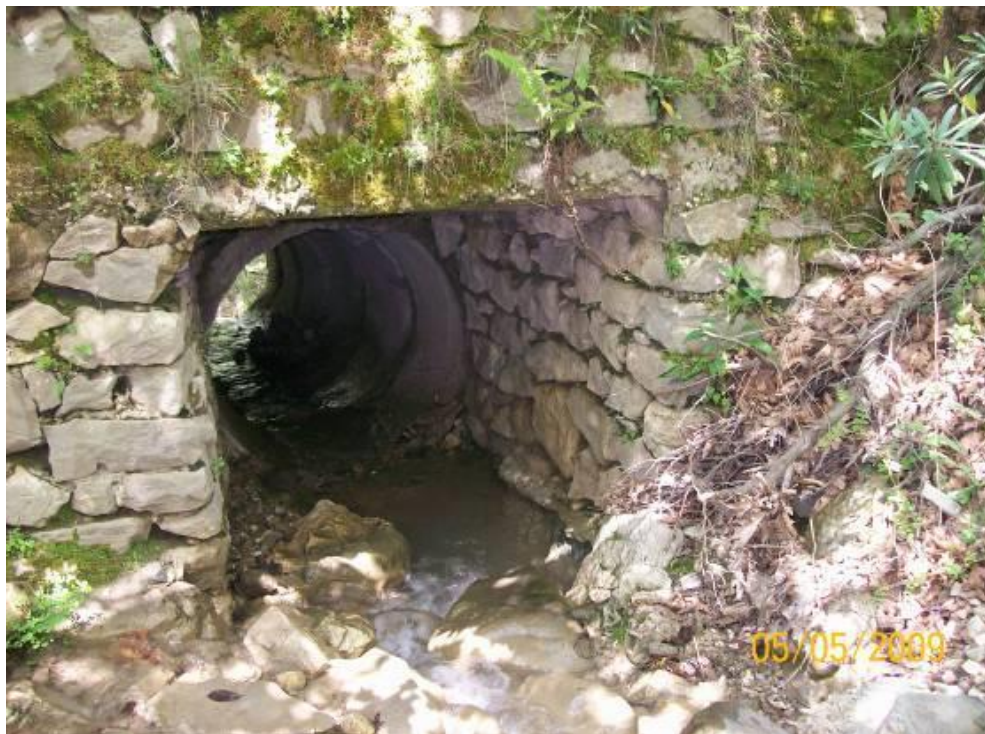
Segmenti rrugor pershkon nje zone te pasur me burime ujore si dhe perrenj malore. Per kete shkak ne kete segment jane ndertuar nje numer i konsiderueshem vepra arti qe kane disiplinuar rrjedhjet perkatese (tombino rrethore e katrore me dimensione te ndryshme 300mm-1500mm dhe ura te vogla deri 6m).

Nderhyrjet konsistojne kryesisht ne skarifikim bari, germim dheu, germim kanalesh, rrafshim skarpate, mur guri mbajtes, shtrese cakelli.
