Relacion Teknik

Objekti: “Rikonstruksioni i shkollave Memaliaj”

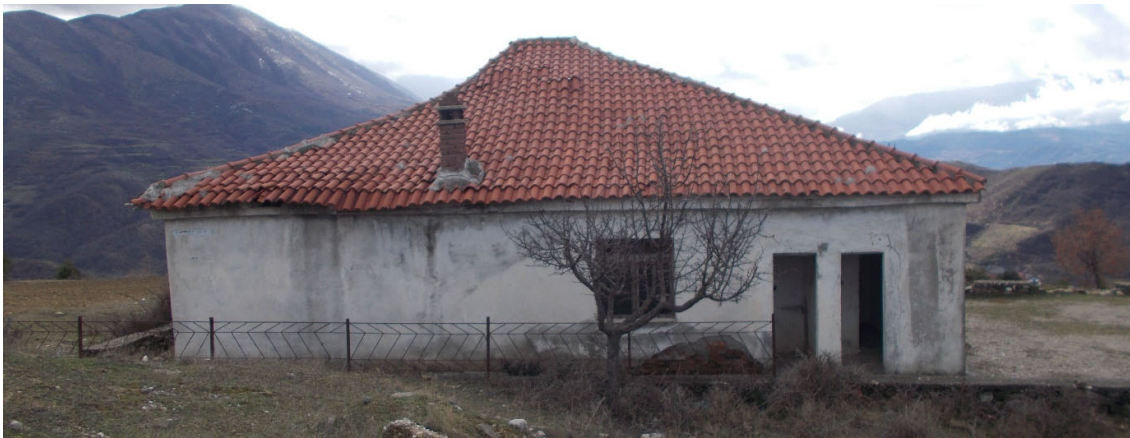
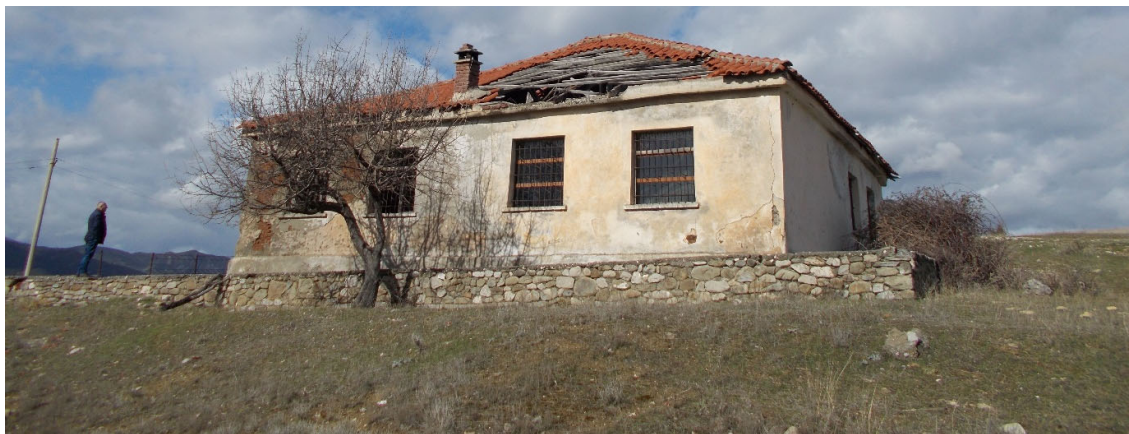
Shkolla “Bajram Selmani”, Xhafaj eshte ne gjendje shume te keqe, Catia eshte teresisht e demtuar, ka probleme me lageshtin e cila si pasoje ka sjelle demtime te suvase dhe tavanit te shkolles. Tualetet jane ne pjesen e jashtme te godines dhe jane jo funksionale.

Pamje nga gjendja ekzistuese e shkolles

Qellim i ketij projekti eshte te krijohen kushte te pershtatshe per realizimin e mesimit ne kushte normale. Ky projekt parashikon rindertimin e catise me nje siperfaqe rreth 220 m², suvatimin dhe lysterjen me boje hidroplastike te gjithse siperfaqes se fasadave si dhe lysterjen me boje te siperfaqeve te brendshme. pArashikohet mbyllja de dyerve te tualeteve ne anen e jashtme dhe hapja e tyre ne hapesirat Brenda godines. Do te vendosen dhe ulluke shkarkimi perreth godines. Do te zevendesohen dyert dhe dritaret te cilat jane te demtuara apo qe mungojne. Do te vendosen dy komplete wc allaturka.

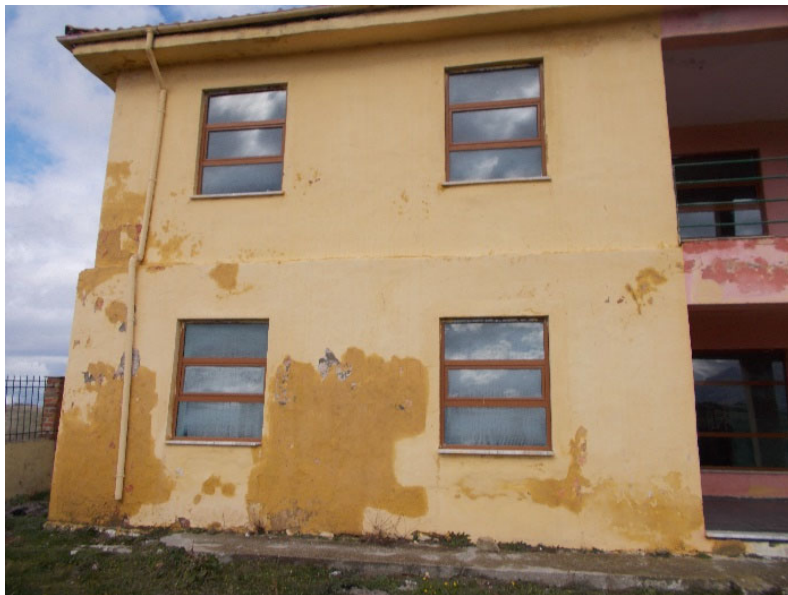
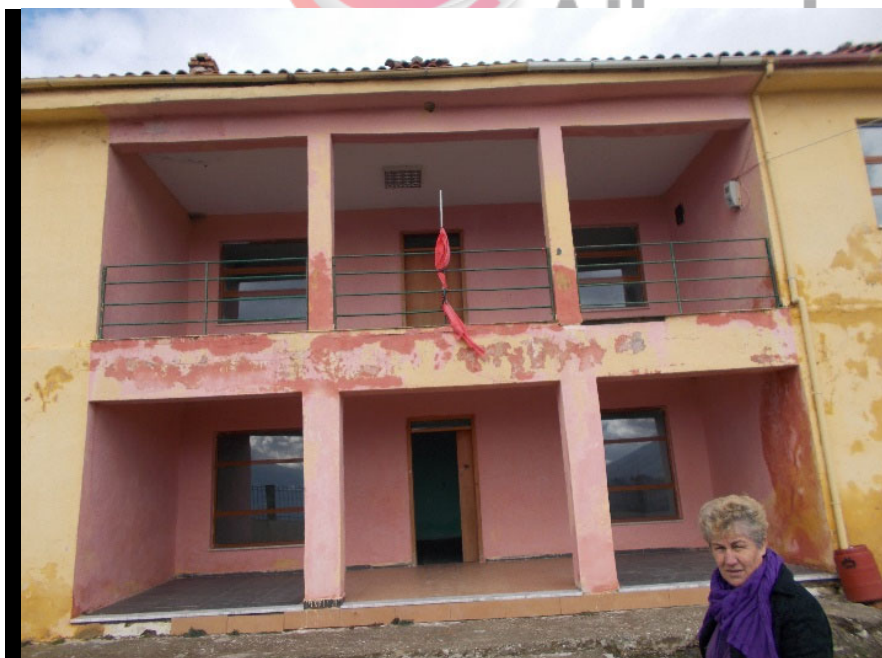
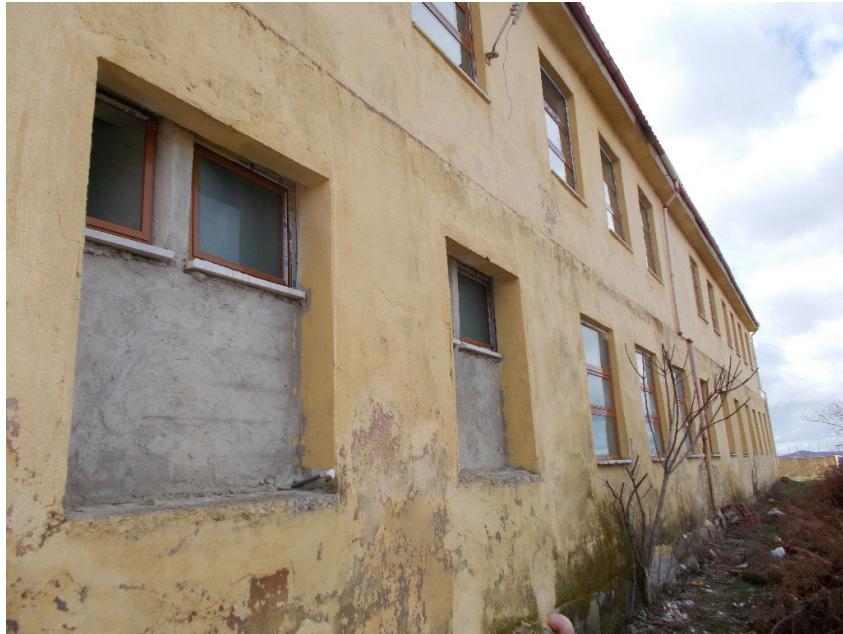
Shkollja “Tafil Buzi”, Buz, është në gjendje të mirë strukturore. Fasada është e demtuar për shkak të lagështisë si mungesë e kullimit të ujit, probleme ka dhe me rrethimin.

Pamje nga gjendja ekzistuese e shkolles

Qellim i ketij projekti eshte te krijohen kushte te pershtatshe per realizimin e mesimit ne kushte normale. Ky projekt parashikon lysterjen me boje hidroplastike te siperfaqeve te fasades dhe ambientet e brendshme te shkolles. Do te zevendesohen 5 m² dritare d/a dopio xham dhe do te riparohen 5 cope dyer te demtuara. Do te suvatohen pjeset e fasades dhe siperfaqet e brendshme te cilat jane te demtuara. Do te vendosen ulluke shkarkimi rreth godines ne menyre qe te shmangen demtimet ne godine nga lageshtia. Gjithashtu do te riparohet muri rrethues i godines.
