REPUBLIKA E SHQIPËRISË
BASHKIA ELBASAN
DREJTORIA E PLANIFIKIMIT TË TERRITORIT DHE PROJEKTEVE

RELACION TEKNIK I PROJEKT - ZBATIMIT TË OBJEKTIT
RIKONSTRUKSIONE NE OBJEKTE ARSIMORE

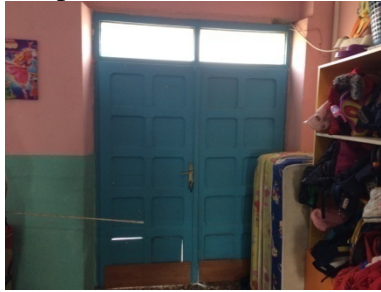
Nga verifikimet në terren, rezultoi e nevojshme zëvendësimi i derës së drurit e dëmtuar ekzistuese me dërrë të re duroalumini plastike në ballkonin e kopshtit.

- Heqje e derës druri ekzistuese
- Suvatim i shpatullave të derës
- F V dyer d/alumini plastike me dopio xham

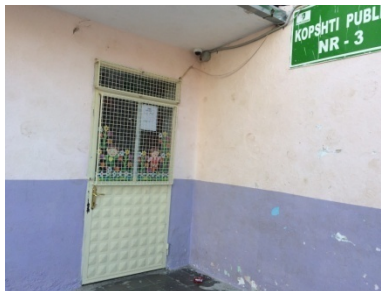
Nga verifikimet në terren, rezultoi e nevojshme zëvendësimi i derës kryesore pasi gjerësia e kësaj dërrë ishte (105x235cm) në dërrë me dy kanata me përmasa(240 x 235 cm) pasi edhe arkitrau i kësaj dërrë kishte këtë gjerësi.

- Heqje e derës ekzistuese
- Prishje mur tulle
- Suvatim shpatullash të derës

- F V dyer d/alumini plastike me dopio xham
- F.V zgara dekorativa hekuri me figuracion mesatare

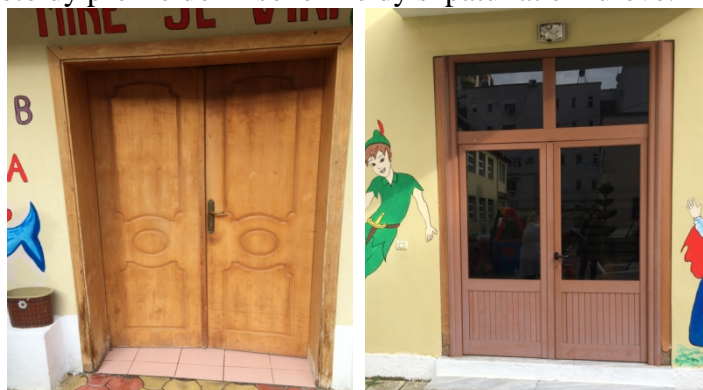
Nga verifikimet në terren, rezultoi e nevojshme zëvendësimi i derës kryesore të kopshtit me derë të re pasi ishte e dëmtuar . Zëvendësimi i saj do të bëhet me derë duroalumini. Ndërsa dera kryesore e palestres është derë duroalumini por kasat e mbështetjes janë pllake zdrukthi e dëmtuar dhe duhet bërë zëvendësimi i tyre me dy profile hekuri 150x40mm me spesor 0.3mm me lartësi 218 cm. Këto dy profile do fiksohen në dy shpatullat e mureve.

- Heqje e derës së drurit ekzistuese
- Çmontim i derës d/alumini ekzistuese
- Montimi i dy profileve
- Lyerje me bojë vaji e këtyre profileve
- Montimi i derës duke e fiksuar ne këto profile
- F V derë d/alumini

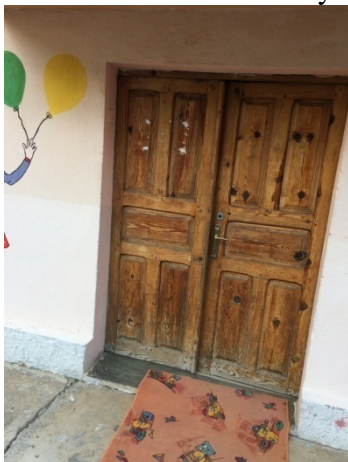
Nga verifikimet në terren, rezultoi e nevojshme zëvendësimi i derës kryesore dhe i tre dyerve të nyjes sanitare. Zëvendësimi i derës kryesore do të bëhet me derë duroalumini plastike kurse zëvendësimi i dyerve të tualetit do të bëhet me dyer duroalumini tek xham.

- Heqje e dyerve ekzistuese
- Dyer d/alumini tek xham.
- Suvatim shpatullash të derës
- F V dyer d/alumini

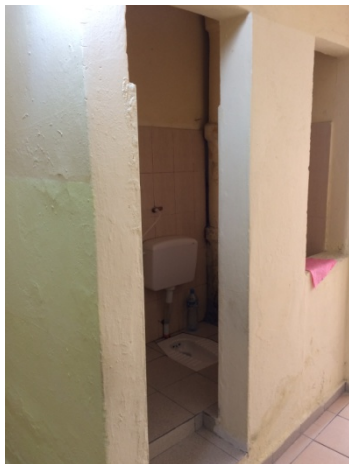
Nga verifikimet në terren, rezultoi e nevojshme vendosja e tre dyerve të nyjes sanitare duroalumini tek xham.

- Dyer d/alumini tek xham
- Dritare d/alumin tek xham.

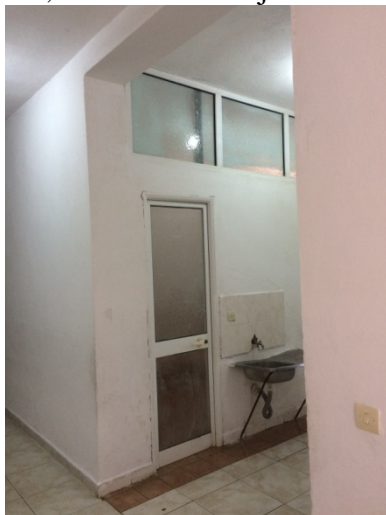
Nga verifikimet në terren, rezultoi e nevojshme vendosja e një dërrë në nyjen sanitare.

- Derë d/alumini me mbushje element d/a

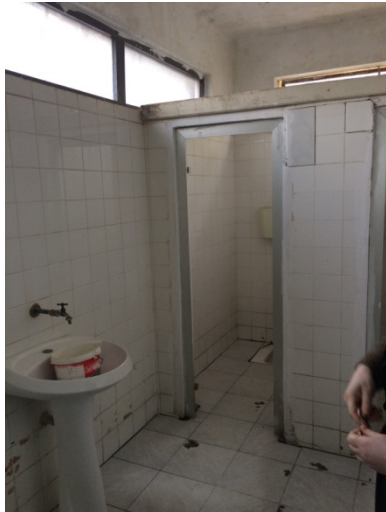
Nga verifikimet në terren, rezultoi e nevojshme vendosja e një dere të nyjes sanitare duroalumini tek xham.

- Heqje e kasës duroalumini të derës së dëmtuar
- Dere d/alumini tek xham.

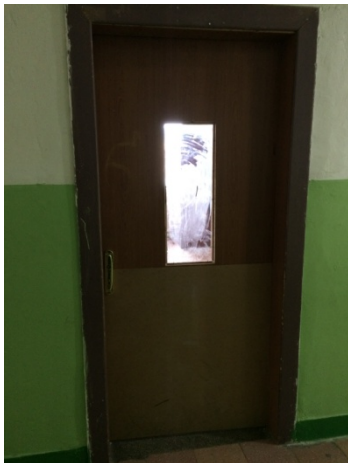
Nga verifikimet në terren, rezulton që nevojë me emediate është zëvendësimi i tetë dyerve druri zemër derrase, kasë derrase.

- Heqje e dyerve ekzistuese
- Dyer druri zemër dërrasë kasë dërrasë 1/2 xham

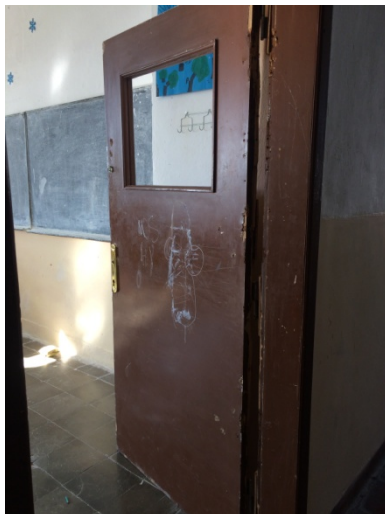
Nga verifikimet në terren, rezulton që nevojë me emediate është zëvendësimi i tetë dyerve druri zemër derrase, kasë dërras.

- Heqje e dyerve ekzistuese
- Dyer druri zemër dërrasë kasë dërrasë 1/2 xham

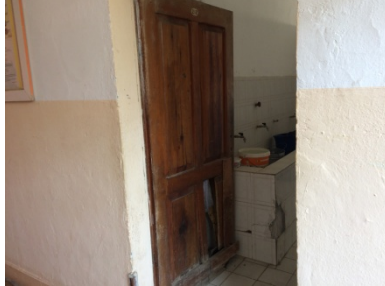
Nga verifikimet në terren, rezultoi e nevojshme zëvendësimi i një dere të nyjes sanitare. Zëvendësimi i derës do të bëhet me derë duroalumini tek xham.

- Heqje e derës së drurit ekzistuese
- Suvatim shpatullash të derës
- Dere d/alumini tek xham.

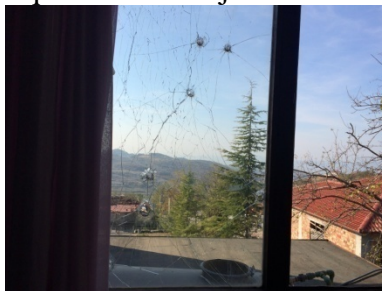
Nga verifikimet në terren, rezulton që është e nevojshme zëvendësimi i dy dritareve duroalumini.

- Heqje e dritareve të drurit ekzistuese
- Suvatim i shpatullave të dritareve
- F V davanciale dritaresh
- Dritare d/alumini dyfish xham
- Pesë brava për dyert

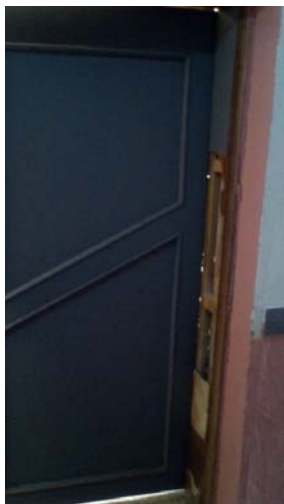
Nga verifikimet në terren, rezulton që është e nevojshme zëvendësimi i gjashtë dyerve druri zemër derrase, kasë dërras.

- Heqje e dyerve druri ekzistuese
- F V dyer druri

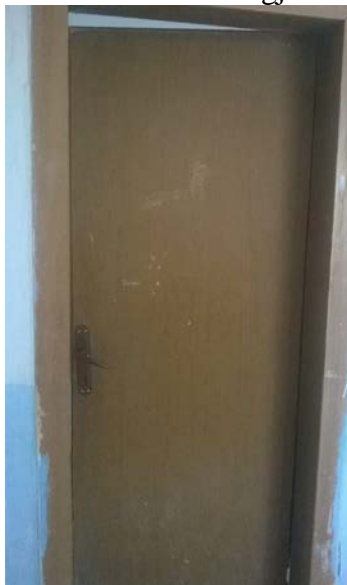
Nga verifikimet në terren, rezulton që është e nevojshme zëvendësimi i gjashtë dyerve druri zemër derrase, kasë dërras dhe zëvendësimi i gjashtë dritareve druri në dritare duroalumini.

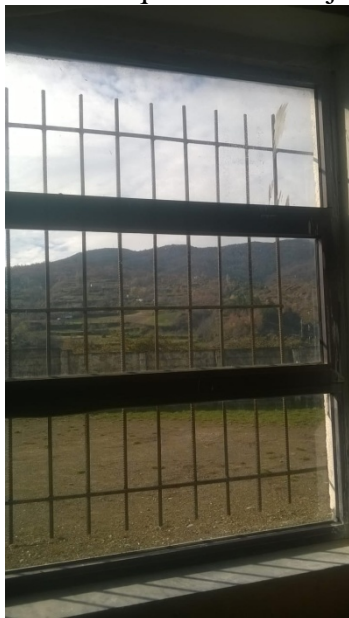
Nga verifikimet në terren rezulton që është e nevojshme vendosja e xhamave të dritareve.

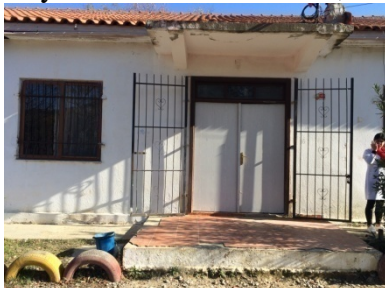
Nga verifikimet në terren, rezulton që është e nevojshme zëvendësimi i tetë dyerve te klasave dhe i derës kryesore nga dyer druri zemër derrase, kasë dërras ne dyer duroalumini plastikë.

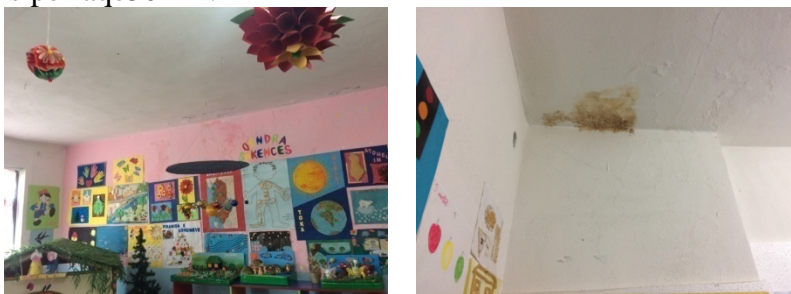
Nga verifikimet në terren, megjithëse kopshti është i mirëmbajtur, vërehen probleme të cilat kërkojnë ndërhyrje për ti eliminuar.

Hidroizolimi i taraces së kopshtit është dëmtuar në pjesët e bashkimit të oxhaqeve ekzisutes. Në oxhaqet ekzistues si pasojë e agjentëve atmosferikë është dëmtuar hidroizolimi dhe si pasoje duhet riparuar. Gjithashtu kemi dëmtim të hidroizolimit në pjesën veriore të objektit i cili duhet zëvendëuar me një sipërfaqe 30 m².

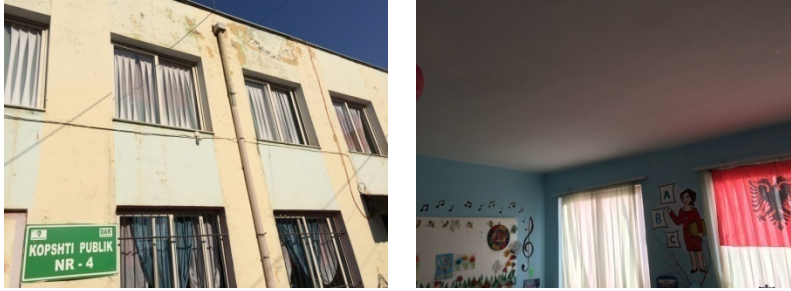
Hidroizolimi i taraces së kopshtit është dëmtuar pjesërisht prandaj është vendosur të realizohet riparimi i hidroizolimit në pjesën ku është dëmtuar duke hedhur një dorë bitum dhe mbi këtë do të realizohet hidroizolimi në kah te kundert me hidroizolimin ekzistues me një shtresë karton katrama. Duhet riparuar edhe veshja e kornizes së llamarines mbi parapet.

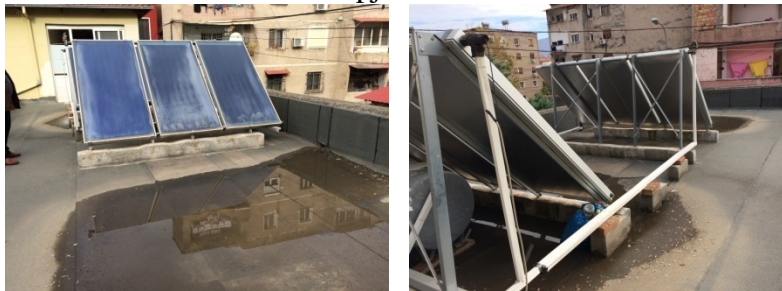
Nga verifikimet në terren, kërkohëj hidroizolimi i taraces së kopshtit se është dëmtuar prandaj është vendosur të realizohet hidroizolim i ri i pjesshëm.

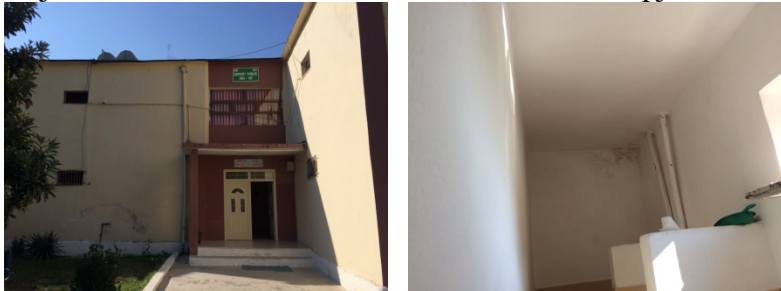
Nga verifikimet në terren, rezultoi që hidroizolimi i taraces së kopshtit është dëmtuar në pjesën e nyjes sanitare prandaj është vendosur të realizohet hidroizolim i ri i pjesshëm.

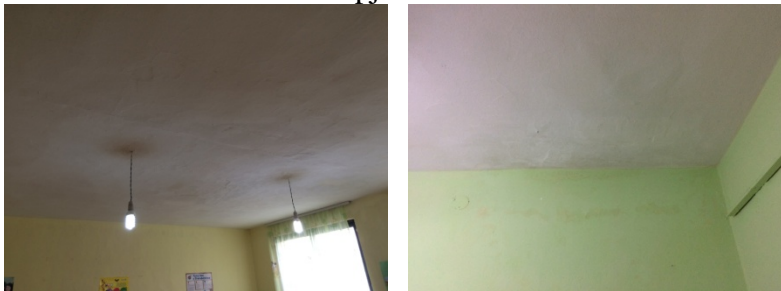
Nga verifikimet në terren, kërkohëj hidroizolimi i taraces së kopshtit se është dëmtuar prandaj është vendosur të realizohet hidroizolim i ri i pjesshëm.

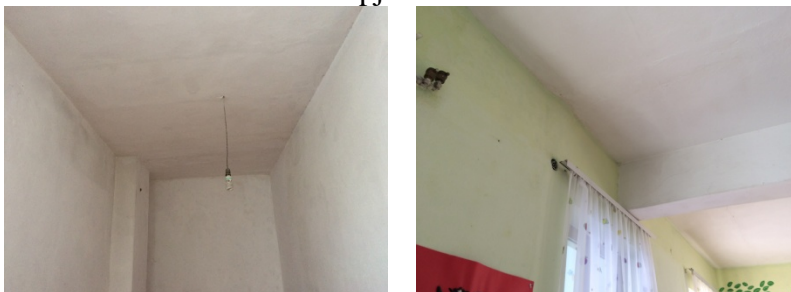
Nga verifikimet në terren, kërkohëj hidroizolimi i taraces së kopshtit se është dëmtuar prandaj është vendosur të realizohet hidroizolim i ri i pjesshëm.

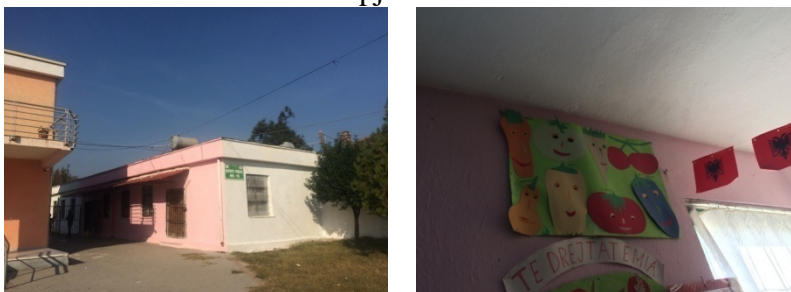
Nga verifikimet në terren, kërkohëj hidroizolimi i taraces së kopshtit se është dëmtuar prandaj është vendosur të realizohet hidroizolim i ri i pjesshëm.

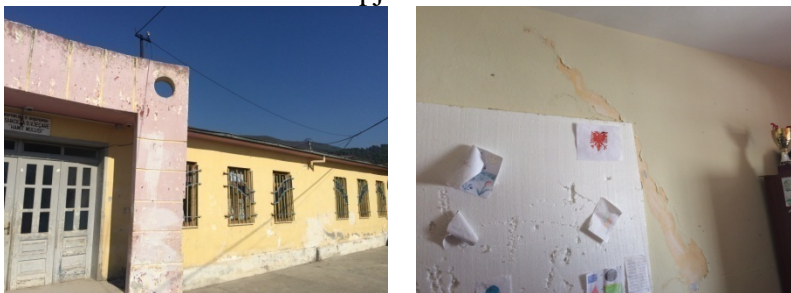
Nga verifikimet në terren, kërkohëj hidroizolimi i taraces së shkollës se është dëmtuar prandaj është vendosur të realizohet hidroizolim i ri i pjesshëm.

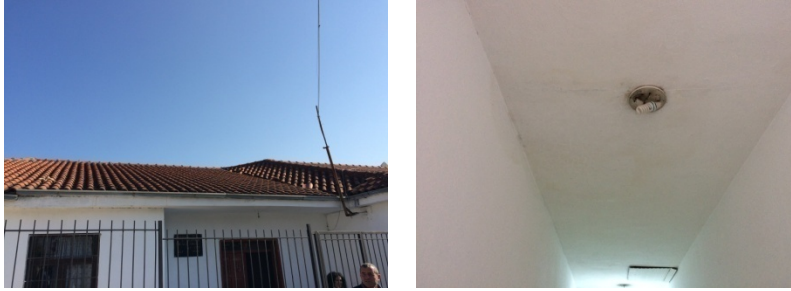
Nga verifikimet në terren, kërkohëj riparimi i çatisë së shkollës se është dëmtuar prandaj është vendosur të realizohet riparimi i saj.

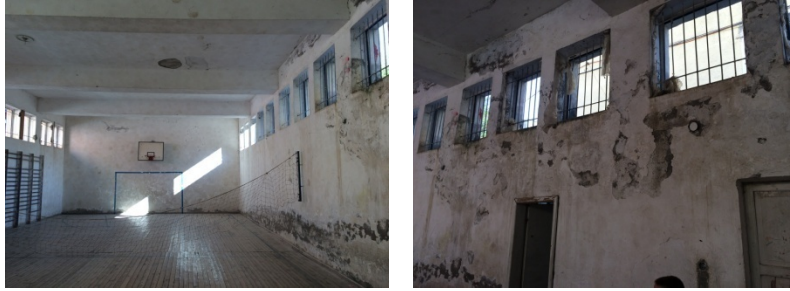
Hidroizolimi i taraces së shkollës dhe palestrës është dëmtuar prandaj është vendosur të realizohet hidroizolim i ri i pjesshem.

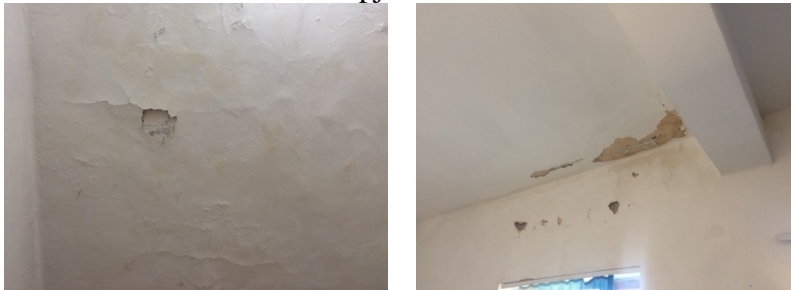
Nga verifikimet në terren, kërkohëj hidroizolimi i taraces së shkollës se është dëmtuar prandaj është vendosur të realizohet hidroizolim i ri i pjesshëm.

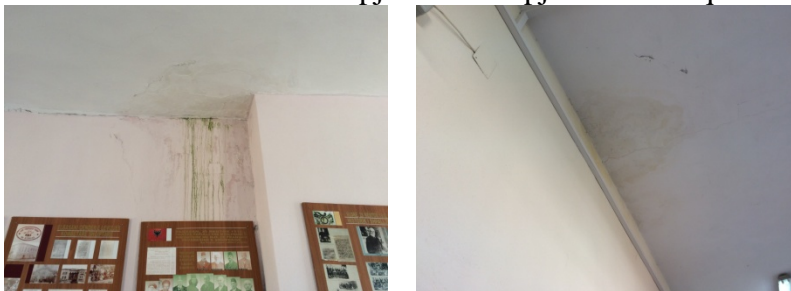
Nga verifikimet në terren, kërkohëj hidroizolimi i taraces së shkollës se është dëmtuar prandaj është vendosur të realizohet hidroizolim i ri i pjesshëm në pjesën e oxhaqeve.

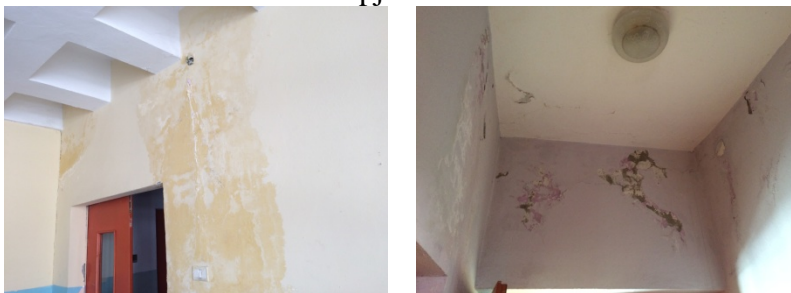
Nga verifikimet në terren, kërkohëj hidroizolimi i taraces së shkollës se është dëmtuar prandaj është vendosur të realizohet hidroizolim i ri i pjesshëm.

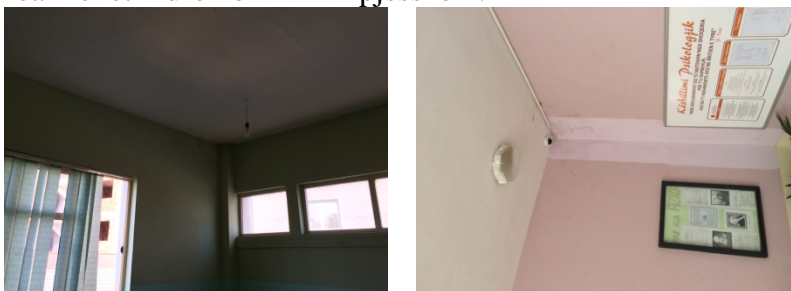
Nga verifikimet në terren, kërkohëj hidroizolimi i taraces së shkollës se është dëmtuar prandaj është vendosur të realizohet hidroizolim i ri i pjesshëm.

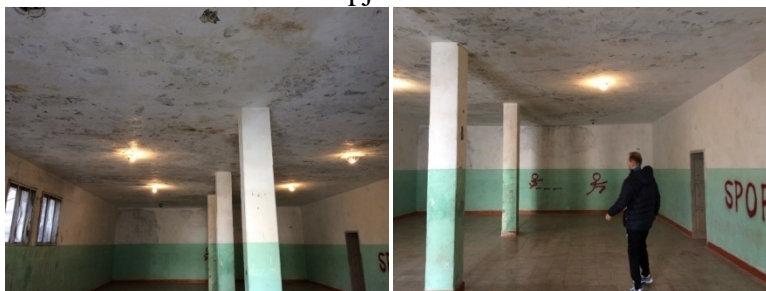
Nga verifikimet në terren, kërkohëj hidroizolimi i taraces së shkollës se është dëmtuar prandaj është vendosur të realizohet hidroizolim i ri i pjesshëm .

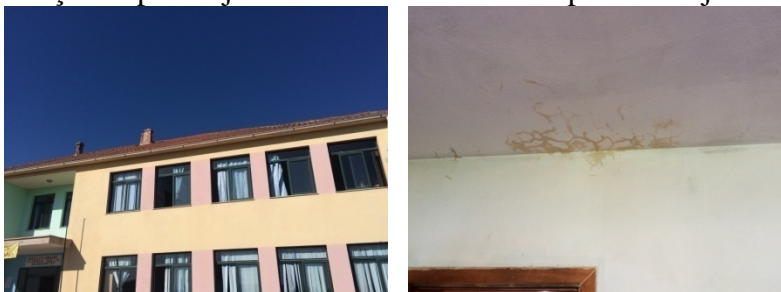
Nga verifikimet në terren, shkolla është e mirëmbajtur, vërehen probleme të cilat kërkojnë ndërhyrje për ti eliminuar.

Çatia e shkollës është në gjendje të mirë por si pasojë e agjenteve atmosferikë është dëmtuar lidhja e oxhaqeve me çatinë prandaj është vendosur të bëhet riparimi i saj.

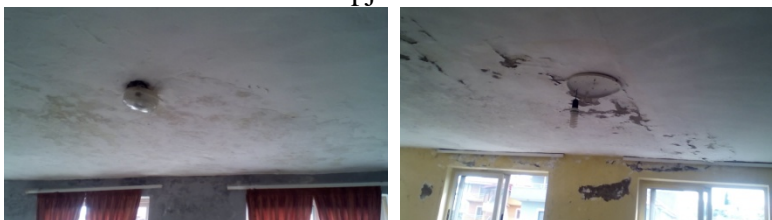
Nga verifikimet në terren, kërkohëj hidroizolimi i taraces së shkollës se është dëmtuar prandaj është vendosur të realizohet hidroizolim i ri i pjesshëm.

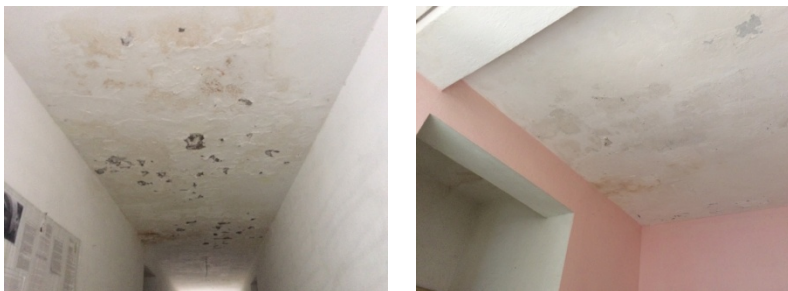
Nga verifikimet në terren, Çatia e shkollës është dëmtuar prandaj është vendosur të bëhet riparimi i saj. Hidroizolimi i taraces së shkollës është dëmtuar prandaj është vendosur të realizohet hidroizolim i ri.

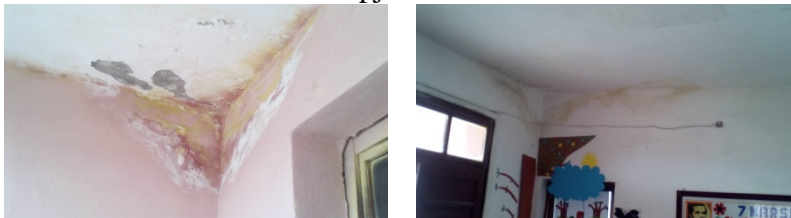
Nga verifikimet në terren, kërkohëj hidroizolimi i taraces së shkollës se është dëmtuar prandaj është vendosur të realizohet hidroizolim i ri i pjesshëm .

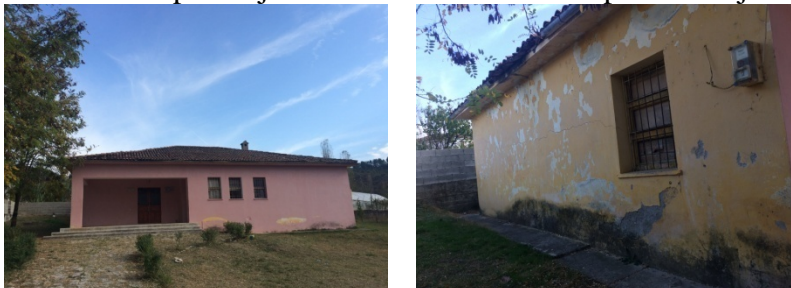
Çatia e shkollës është dëmtuar prandaj është vendosur të bëhet riparimi i saj.

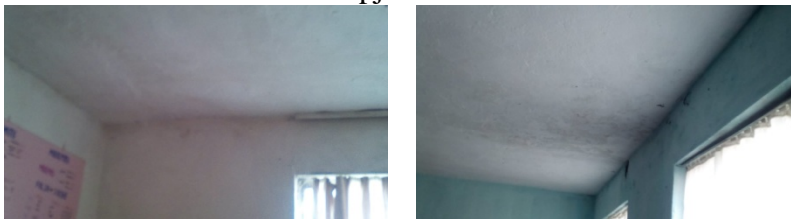
Nga verifikimet në terren, kërkohëj hidroizolimi i taraces së shkollës se është dëmtuar prandaj është vendosur të realizohet hidroizolim i ri i pjesshëm.

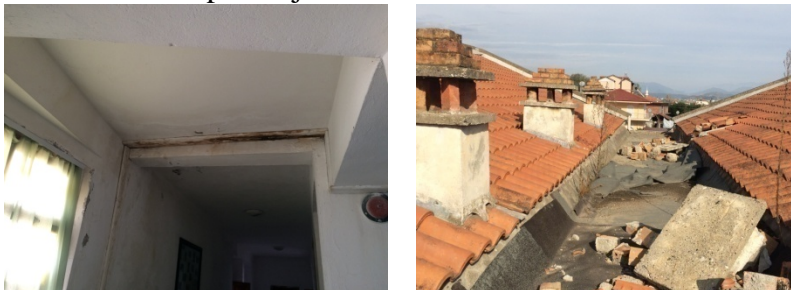
Çatia e shkollës është dëmtuar prandaj është vendosur të bëhet riparimi i saj. Hidroizolimi i taraces së shkollës është dëmtuar prandaj është vendosur të realizohet hidroizolim i ri.

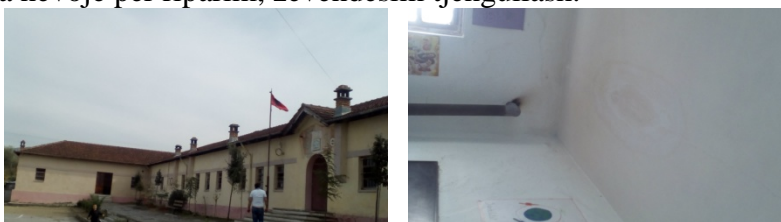
Çatia e shkollës ka nevojë për riparim, zevendesim tjengullash.

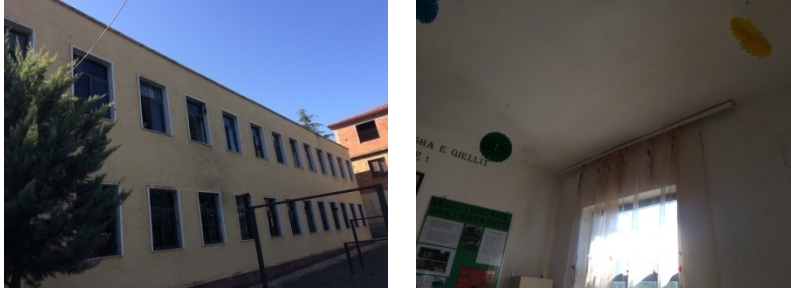
Hidroizolimi i taraces së shkollës është dëmtuar prandaj është vendosur të realizohet hidroizolim i ri.

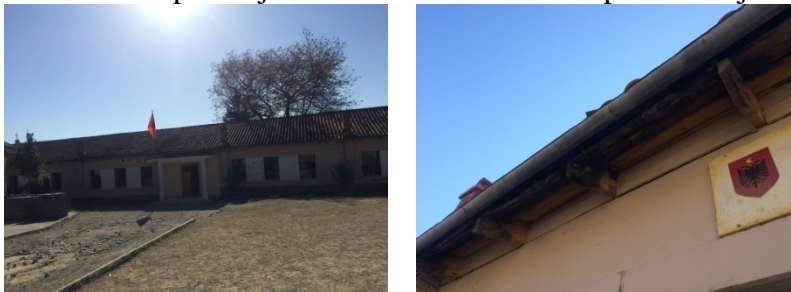
Çatia e shkollës është dëmtuar prandaj është vendosur të bëhet riparimi i saj.

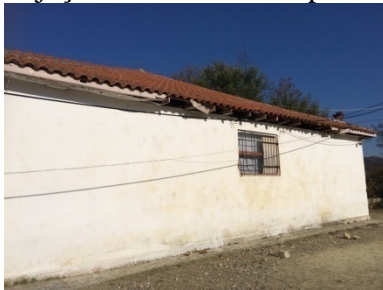
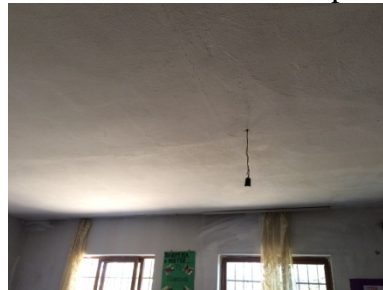
Nga verifikimet në terren, vërehen probleme të cilat kërkojnë ndërhyrje për ti eliminuar.
Çatia e shkollës 9- vjeçare është dëmtuar prandaj është vendosur të bëhet riparimi i saj.

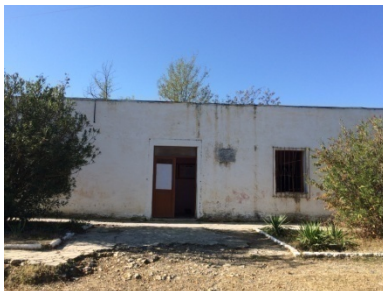
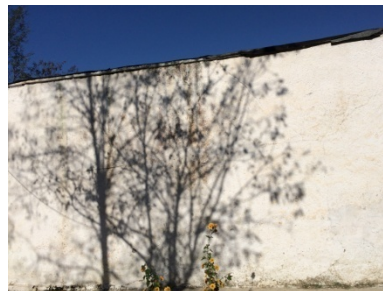
Hidroizolimi i taraces së shkollës fillore është dëmtuar prandaj është vendosur të realizohet hidroizolimi i ri.

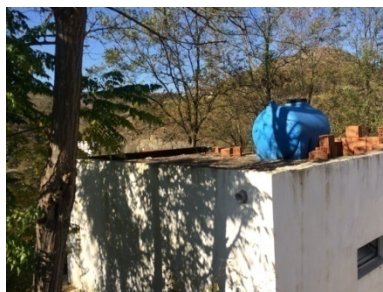
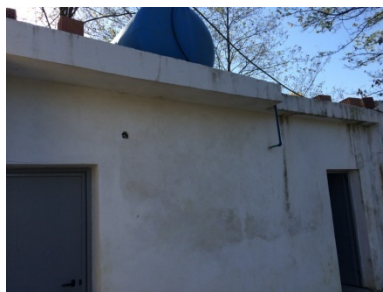
Hidroizolimi i taraces së shkollës është dëmtuar prandaj është vendosur të realizohet hidroizolimi i ri.

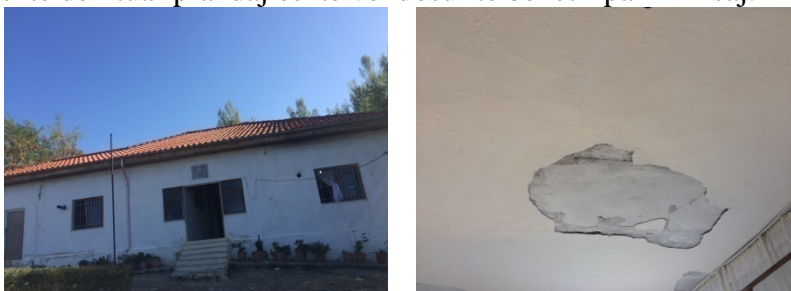
Çatia e shkollës është dëmtuar prandaj është vendosur të bëhet riparimi i saj.
