**RELACION TEKNIK**  
**(PROJEKT ME PERSHKRIM)**

**Mirëmbajtje me performancë:Librazhd – Fushë Studë – Borovë – Sebisht (35.5) +Urakë - Golik, ( 8.6).  
L= 44.1 km ) ( Kontrata Nr 1 )**

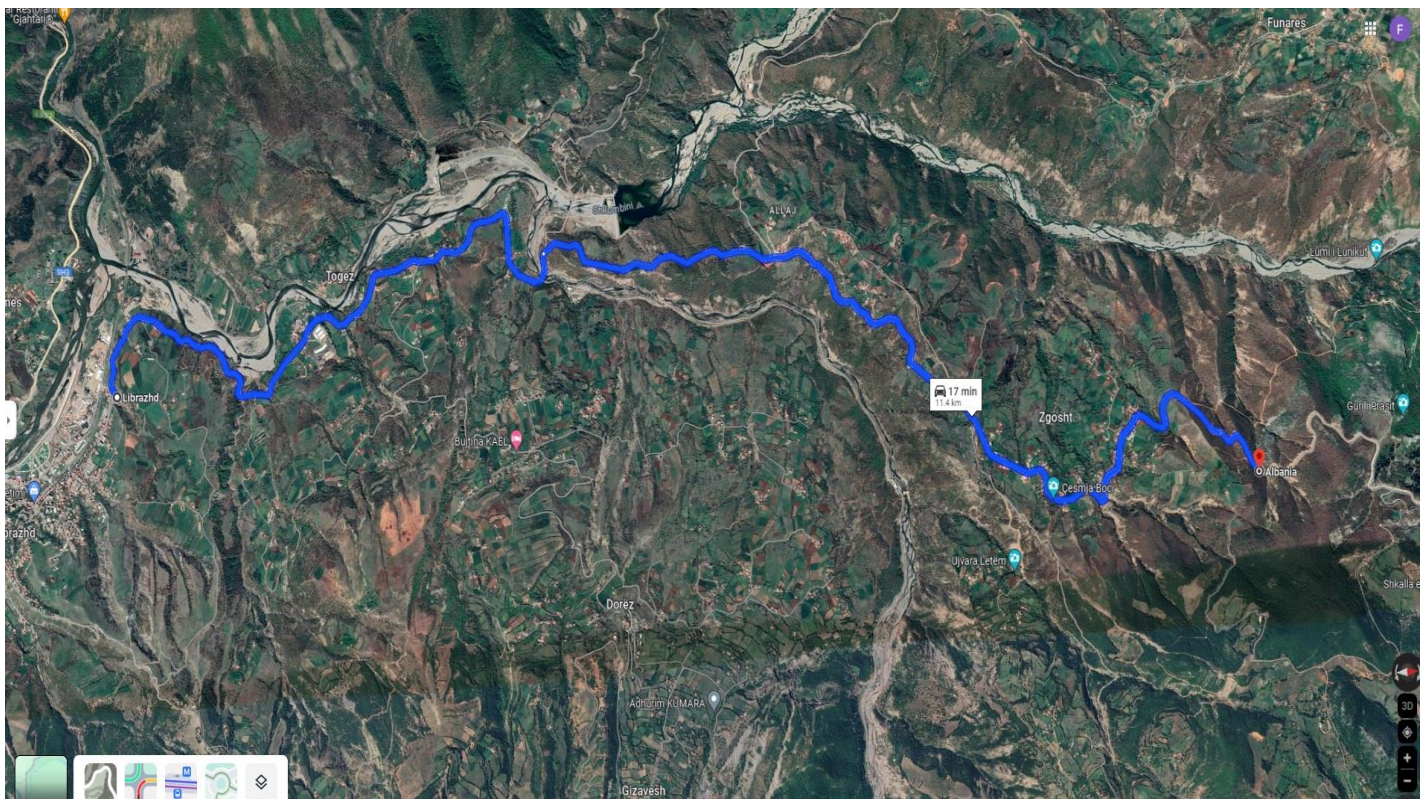
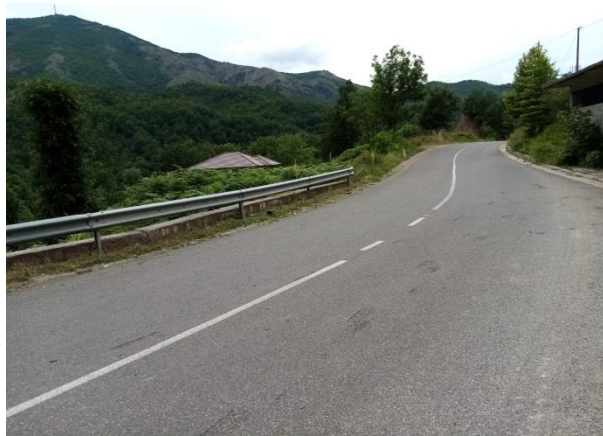
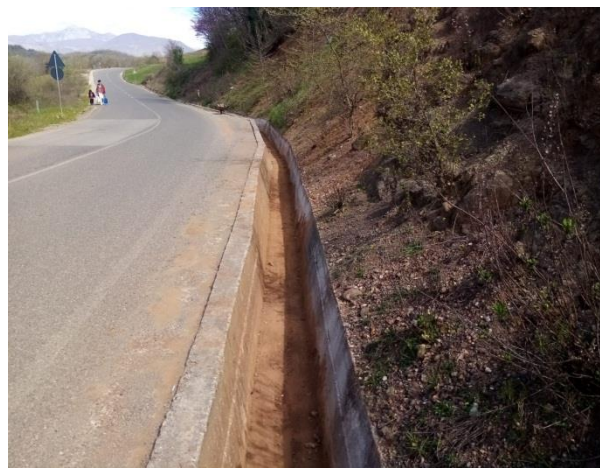
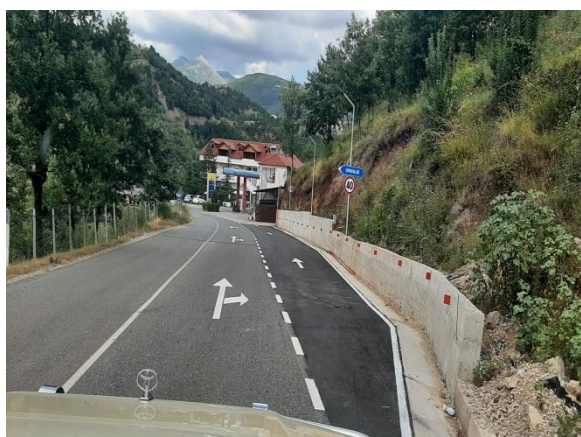
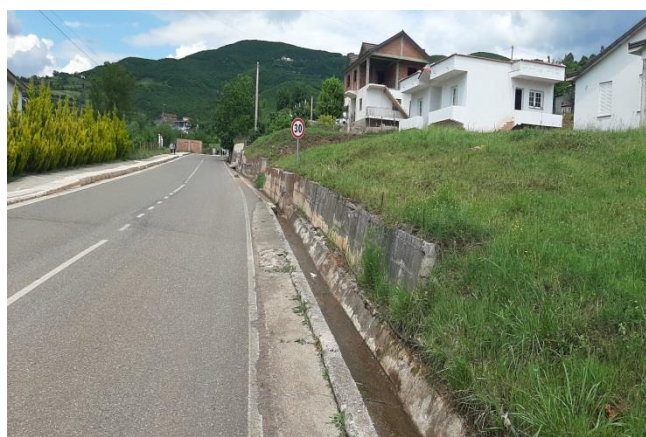
**I. Librazhd – Zgosht ( km 0+000 deri km 11+400 )**

Është segment i rikonstruktuar vitete e fundit ,me një karrexhatë me dy kahe lëvizje.

Shtresat asfaltike kanë nevojë për riparime të pjesëshme dhe te vazhdueshme ,

Kanalet anësore dhe tombinot janë ne gjendje te mire me nevojë per mirembajtje te vazhdueshme ,sidomos ne periudhen e shirave pasi shpatet anesore sjellin aluvione.

Gjendja e sinjalistikes eshte e mire por ka nevojë per zvendesimin e tabelave dhe pervijuesve anesore, qe amortizohen dhe demtohen .

Sinjalistika horizontale ne gjendje relativisht te mire por duhen vijëzime të reja.

Rruga ka nevojë për mirembajtjen e guardrails ekzistues dhe vendosjen e guardrails të rinj në vendet me nevojë

Rruga ka bankina cakulli të alternuara dhe me kuneta betoni shoqeruar me bordure, të cilat duan mirembajtje të vazhdueshme .

Urat , tombinot dhe urat box janë në gjendje të mirë por kanë nevojë të herëpërhershme për pastrime .

Ky aks gjatë periudhës së vjeshtë ka rreshje shiu , gjatë periudhës së dimrit ka rreshje bore ,ngrica dhe në disa vende shkarrje të dherash dhe renie gurresh që ndikojnë në qarkullimin normal të mjeteve, ndaj kërkohet ndërhyrje e vazhdueshme në pastrimin e karexhates.

Në km 3+800 të këtij segmenti ka ndodhur një çedim i rrugës në një gjatësi prej afër 150 ml, për të cilën është njoftuar Supervizori dhe Arrsh, e cila ka dërguar grup specialistësh, pasi duhet të kryhet studim dhe projektim nga ky institucion për arsye se nuk mund të kryhet me fondet e punimeve periodike dhe të

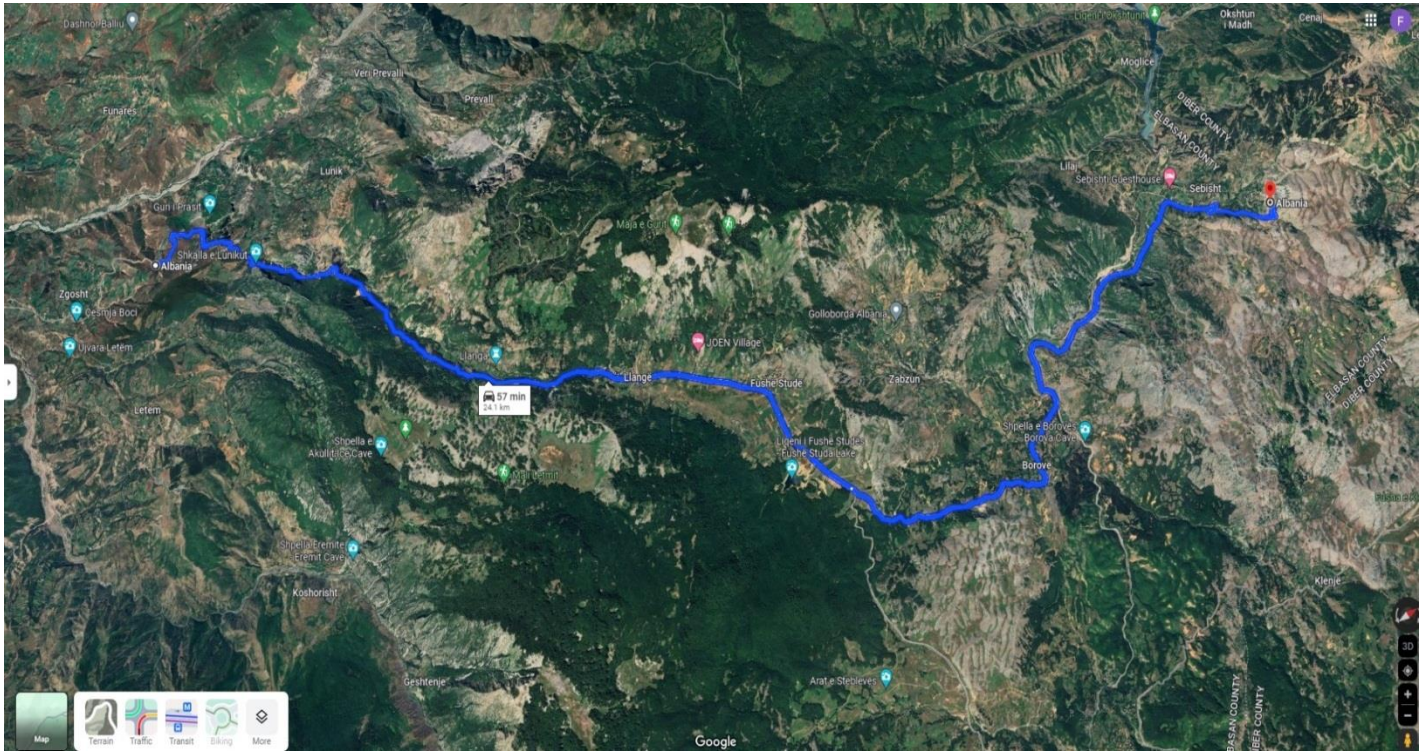
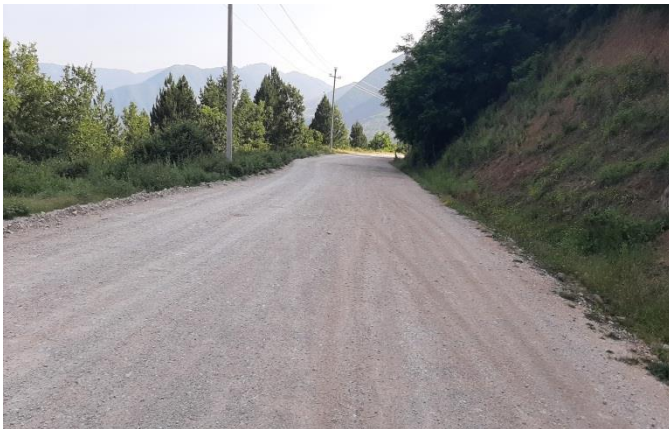
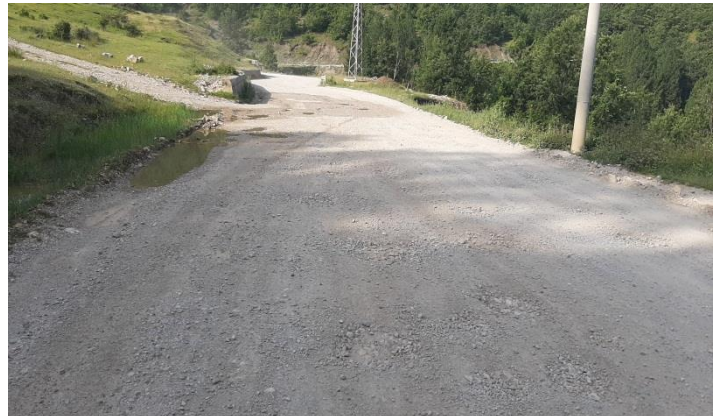
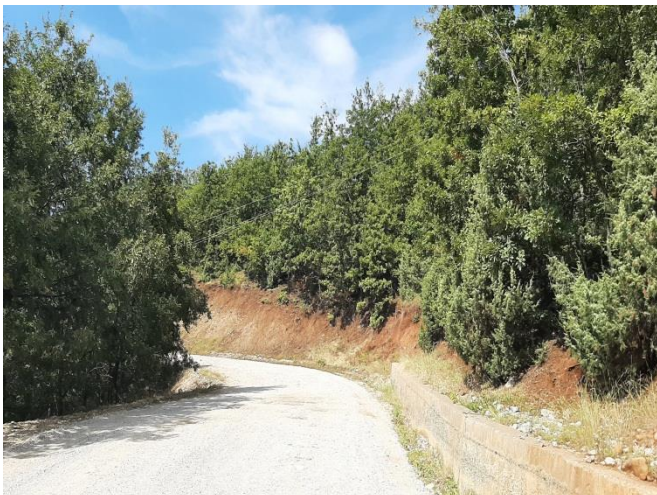
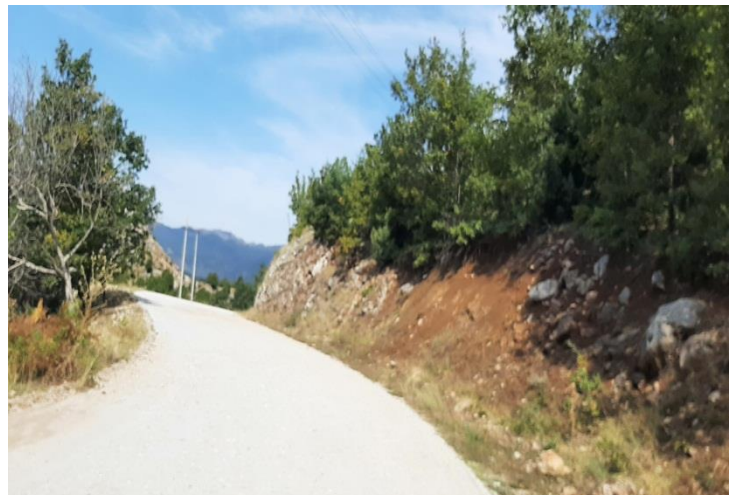
## **II. Zgosht – Borovë – Sebisht : km 11+400 deri në km 35+500**

Në këtë segment në datën 01.04.2024 në bazë të kontratës me objekt: “ Sistemim Asfaltim i Rrugës Zgosht – Ura e Çerenecit ( 41.7 km ) fillojnë punimet.

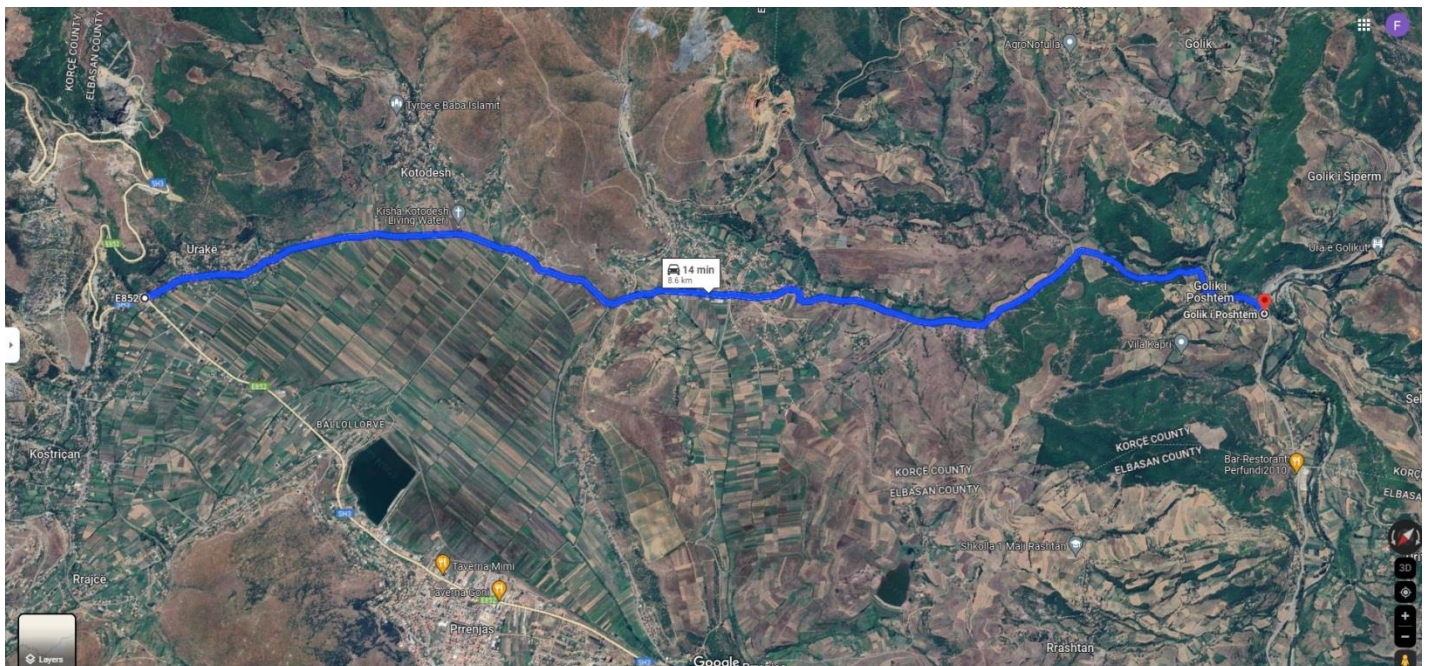
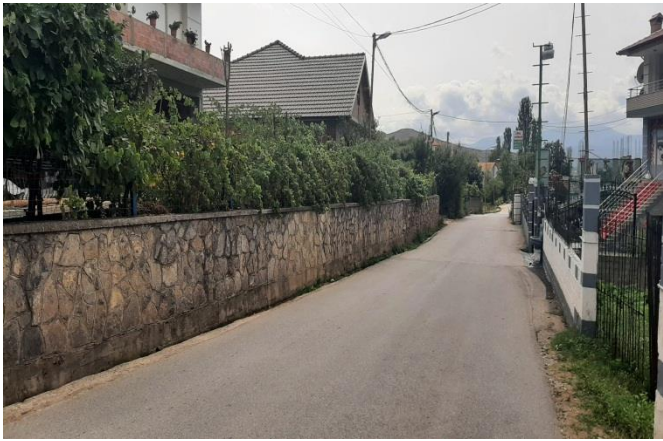
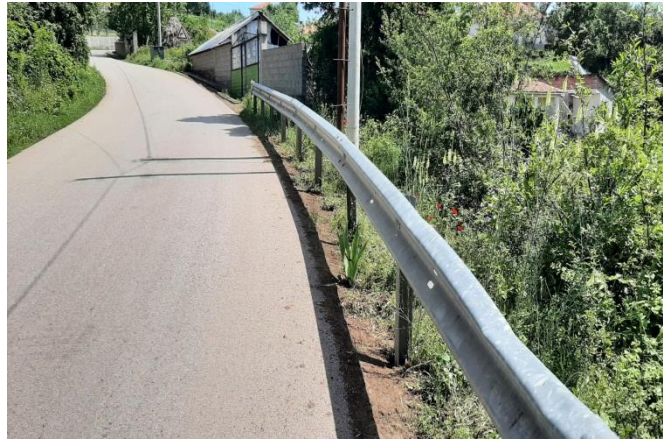
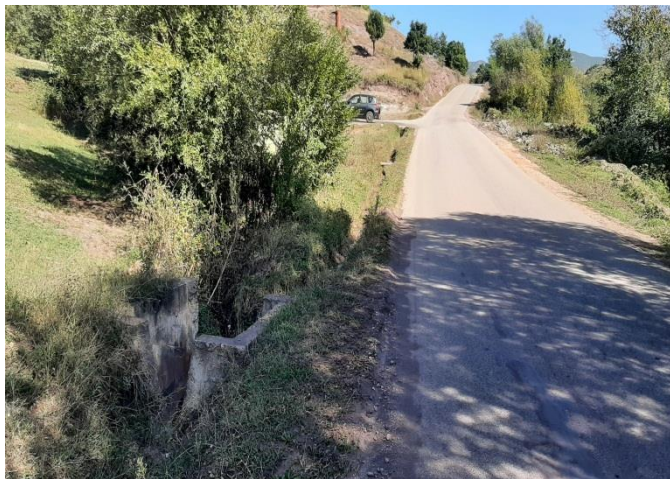
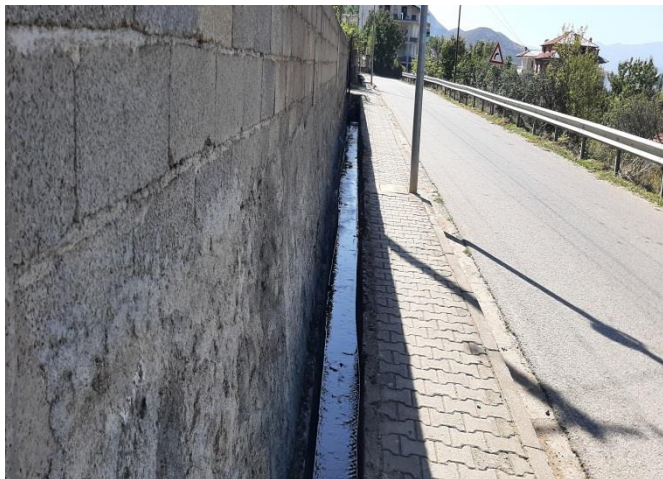
**Aksi rrugor : Urakë – Golik ( km 0+000 deri km 8+600 )**

Shtresat asfaltike nuk janë në gjendje të mirë , ka shumë çedime të karrexhatës, per te cilat duhet nderhyre me punime komplekse me paketa asfaltike : shtrese çakulli+shtrese binderi + shtrese asfaltobetoni , per rregullimin e tyre

Kanalet anësore dhe tombinot kanë nevojë për pastrim të pjesshëm dhe te vazhdueshem.

Gjendja e sinjalistikes eshte e mire por ka nevoje per zvendesimin e tabelave dhe pervijuesve anesore

Sinjalistika horizontale ka nevojë për rifreskim të vijave anësore ne te dyja anet e rruges.

Rruga ka nevojë për mirembajtjen e guardrails ekzistues dhe vendosjen e guardrails te rinj .

Tombinot dher urat box jane ne gjendje te mire por kane nevoje te herepashershme per pastrime .

Ky aks gjate periudhes me rreshje shiu , ne disa vende ka shkarrje te dherash dhe aluvione ndikojne ne qarkullimin normal te mjeteve, ndaj kerkohet nderhyrje e vazhdueshme ne pastrimin e karexhates.
