## Aneksi 3 – Dokumentacioni fotografik i gjendjes ekzistuese

Fotografitë e mëposhtme janë realizuar gjatë verifikimit paraprak vizual në terren (2026) dhe ilustrojnë tipologjitë kryesore të dëmtimeve përgjatë aksit Skuraj-Burrel. Ato kanë karakter treguesi dhe nuk zëvendësojnë inventarizimin e detajuar që duhet të kryejë Kontraktori.

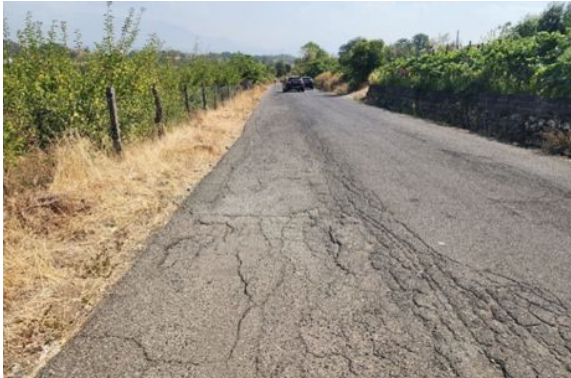
Foto A3.1 – Çarje dhe plasaritje rrjetë të shtresës asfaltike

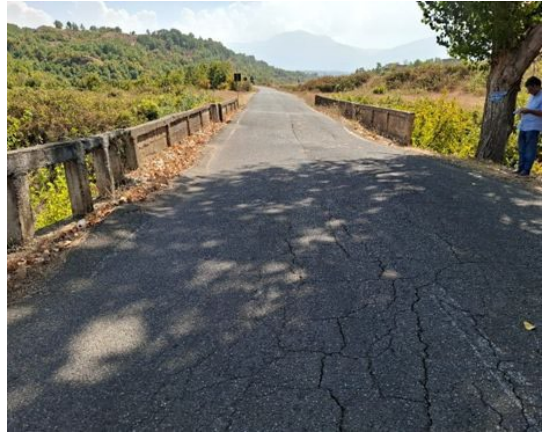
Foto A3.2 – Segment mbi mur mbajtës me parapet të amortizuar

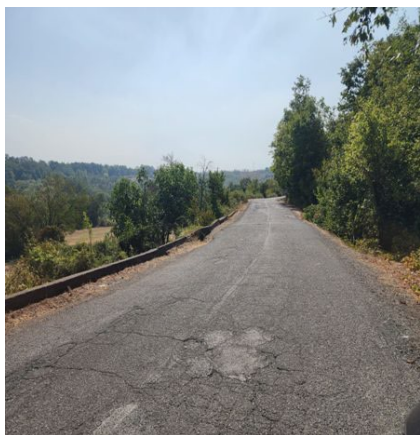
Foto A3.3 – Gropëzime dhe degradim i tapetit

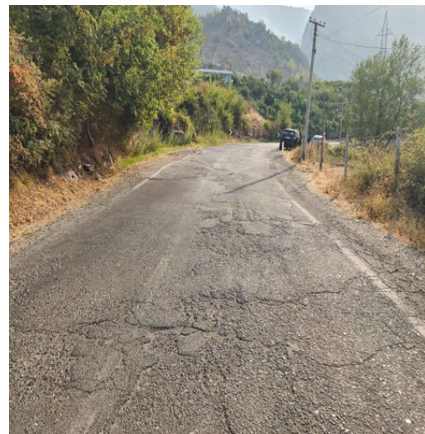
Foto A3.4 – Humbje e shtresës përfundimtare, sipërfaqe me granulometri të trashë

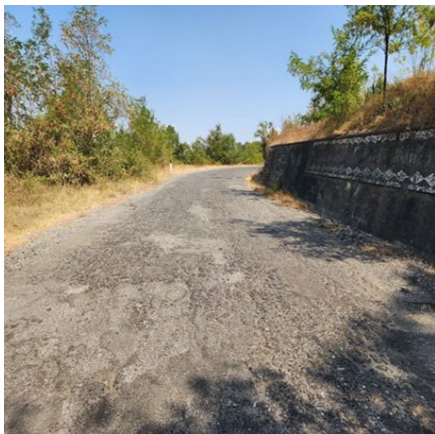
Foto A3.5 – Deformime dhe cedime pranë murit mbajtës

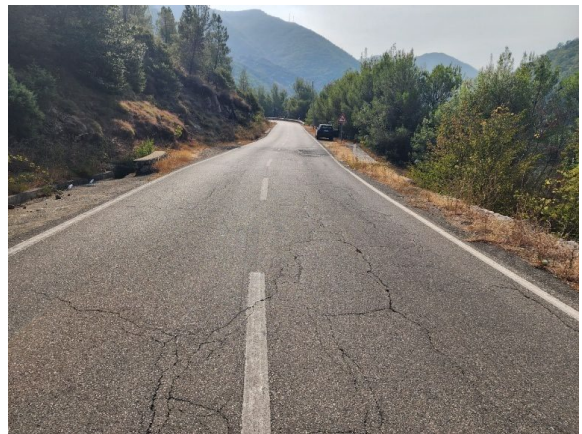
Foto A3.6 – Sinjalistikë horizontale e mbetur pjesërisht

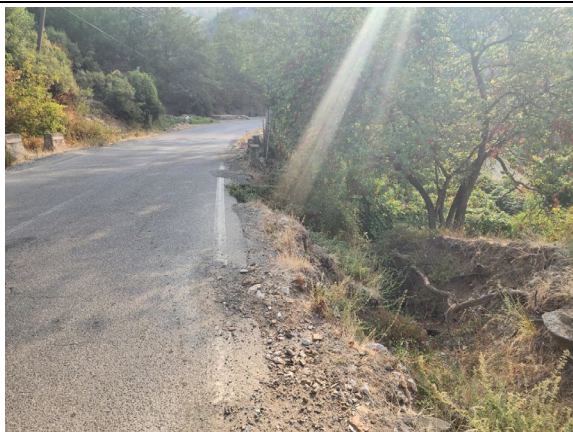
*Foto A3.7 – Cedim i bankinës dhe i skajit të karrexhatës*

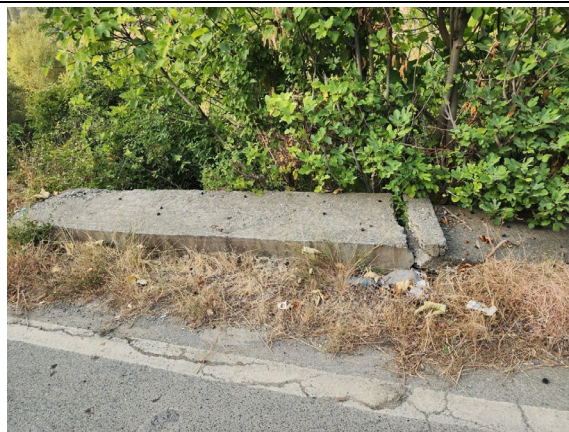
*Foto A3.8 – Brez betoni i dëmtuar në murin mbajtës*

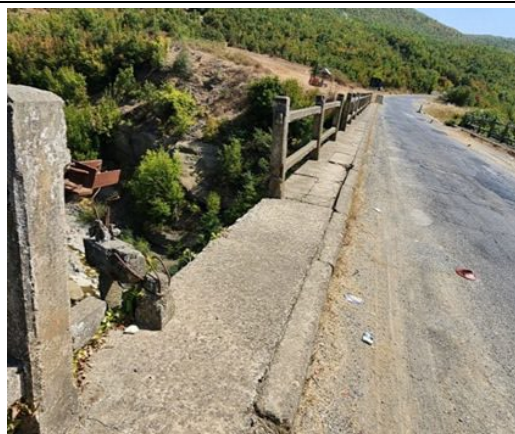
*Foto A3.10 – Parapet i dëmtuar dhe kunetë e degraduar në urë*

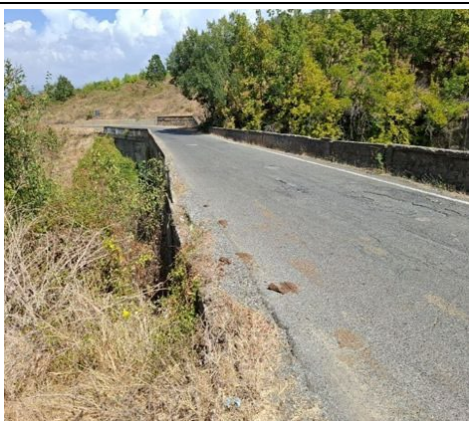
*Foto A3.11 – Dalje ure me trup rruge të cedur*

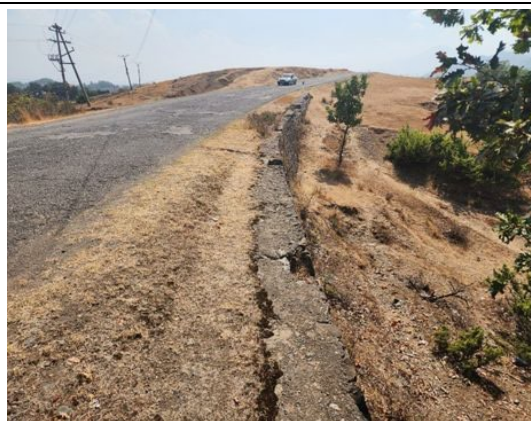
*Foto A3.12 – Çarje gjatësore dhe cedim i skajit të rrugës*

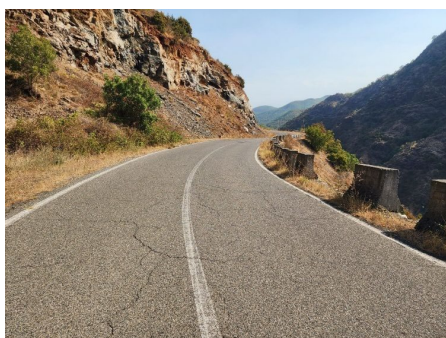
*Foto A3.13 – Segment në shpat pa barriera mbrojtëse*

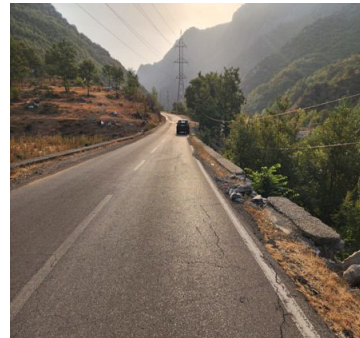
*Foto A3.14 – Kthesë me mbrojtje anësore të pamjaftueshme*
