RAPORT **GJEOLGO - INXHINIERIK**

MBI KUSHTET GJEOLGO INXHINIERIKE TE RRUGES
PERMET - ÇARSHOVE

Tiranë, Gusht 2020

(PROJEKTI IDE PARAPRAKE)

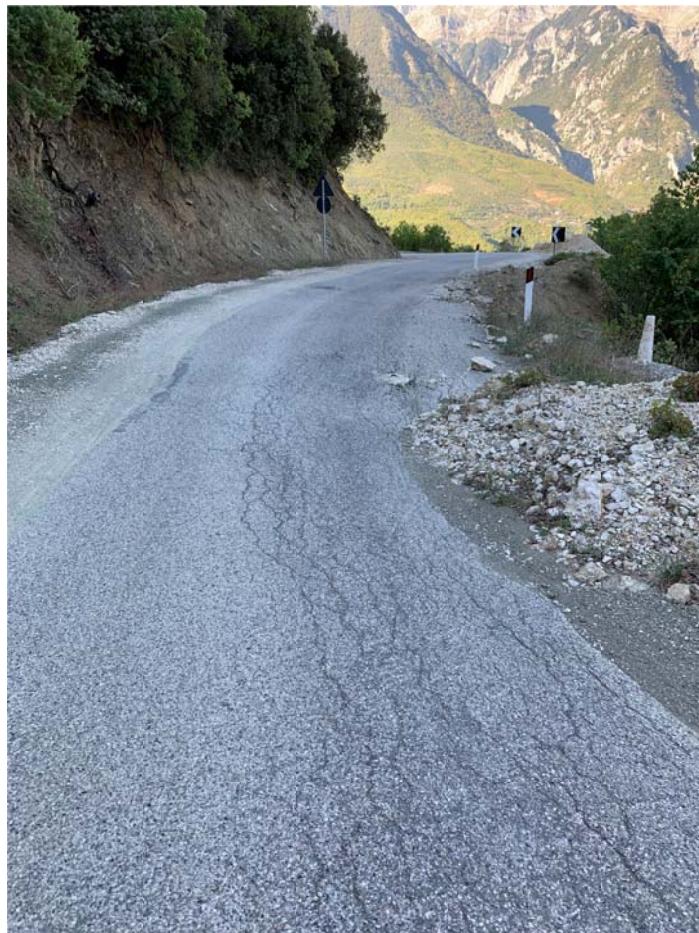
Jane evidentuar dy rreshqitje te natyres se siperpermendur qe jane me problematike, ajo ne km. 20+330 dhe ne km. 24+00 – km. 24 +090. Autoret sugjerojne qe keto dy rreshqitje te kalohen me devijim – zgjerimin e traseze ne anen e skarpates.

Foto : Rreshqitje e rruges ne km 20+330

Jane verejtur edhe rezime te ralla te mureve mbajtese ne anet e poshtme te rruges ne zona me cedime dhe ne zonat me rreshqitje, si ne km 20+090,km 20+330 dhe ne segmentin rreshqites km.24+010 –km. 24+090.

Keto mure jane ndertuar me mangesi ne themelet e tyre dhe pa parashikuar plotesisht presionet tangenciale.Keto segmente te rruges mund te kalohen me germime duke zhvendosur aksin e rruges nga ana e skarpatave.

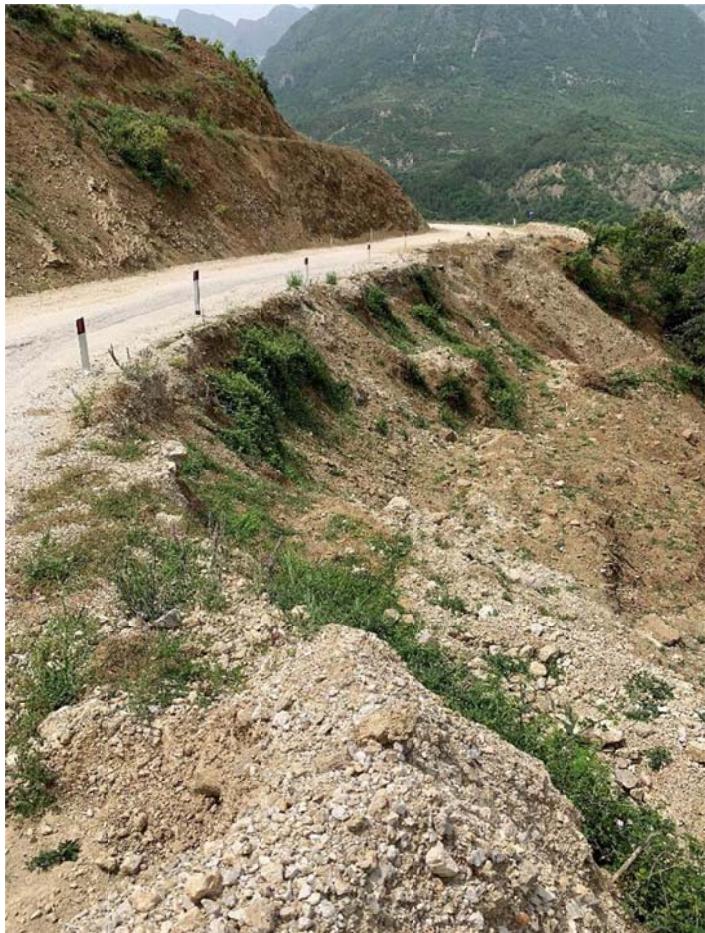
Foto : Rreshqitje e rruges ne km 24+000 deri 24+090

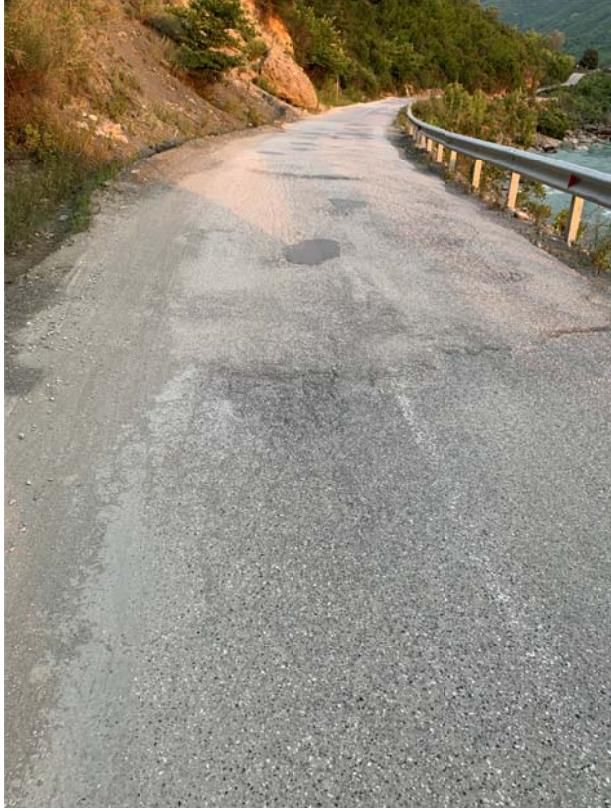
Ndersa rreshqitjet e tjera ne km 10+320-10+410,km18+640-18+700 dhe ne km19+910 , jane me ulje te theksuara te trasese se rruges dhe mund te klasifikohen edhe si cedime te medha.

Foto : Rreshqitje e rruges ne km 10+320

Autoret sugjerojne qe demtimet e rruges nga keto rreshqitje te kalohen me trajtimin e ri te bazes dhe shtresave asfaltike te rruges.

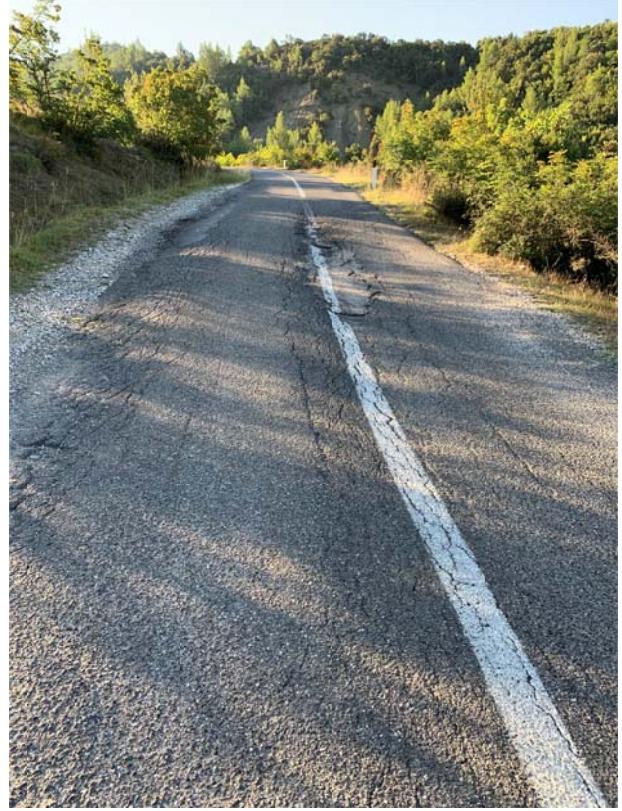
Foto Rreshqitja km. 18+640

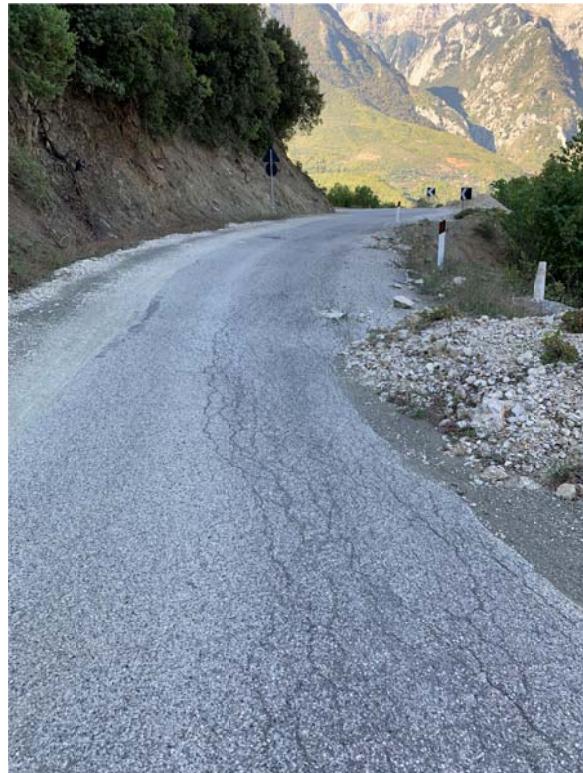
Foto Rreshqitja Km. 19+910
