**REPUBLIKA E SHQIPËRISË**  
**BASHKIA MIRDITË**

**RAPORT TEKNIK**

**“RIKONSTRUKSION DHE RIPARIM TË MJEDISEVE NË BASHKËPRONËSI OSE  
TË PËRBASHKËTA NË NDËRTESA (PALLATE) TE DËMTUARA NGA TËRMETI  
NË QYTETET RRËSHEN DHE RUBIK”.**

**PROJEKT ZBATIM**

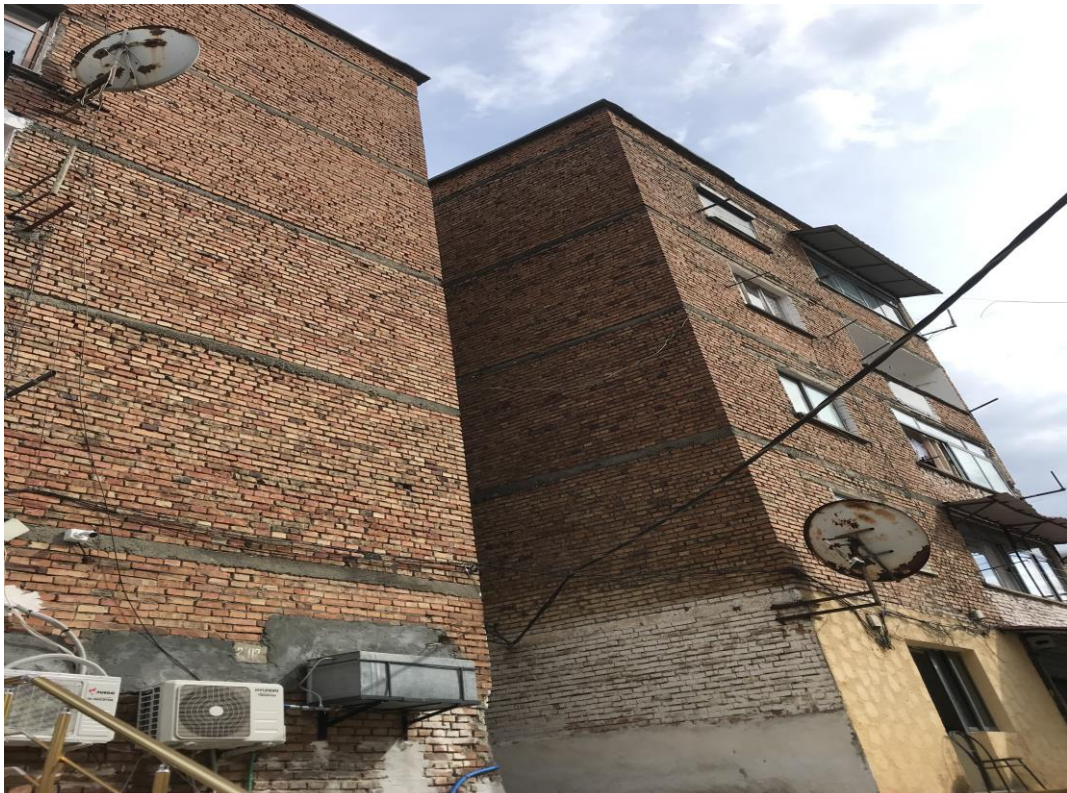
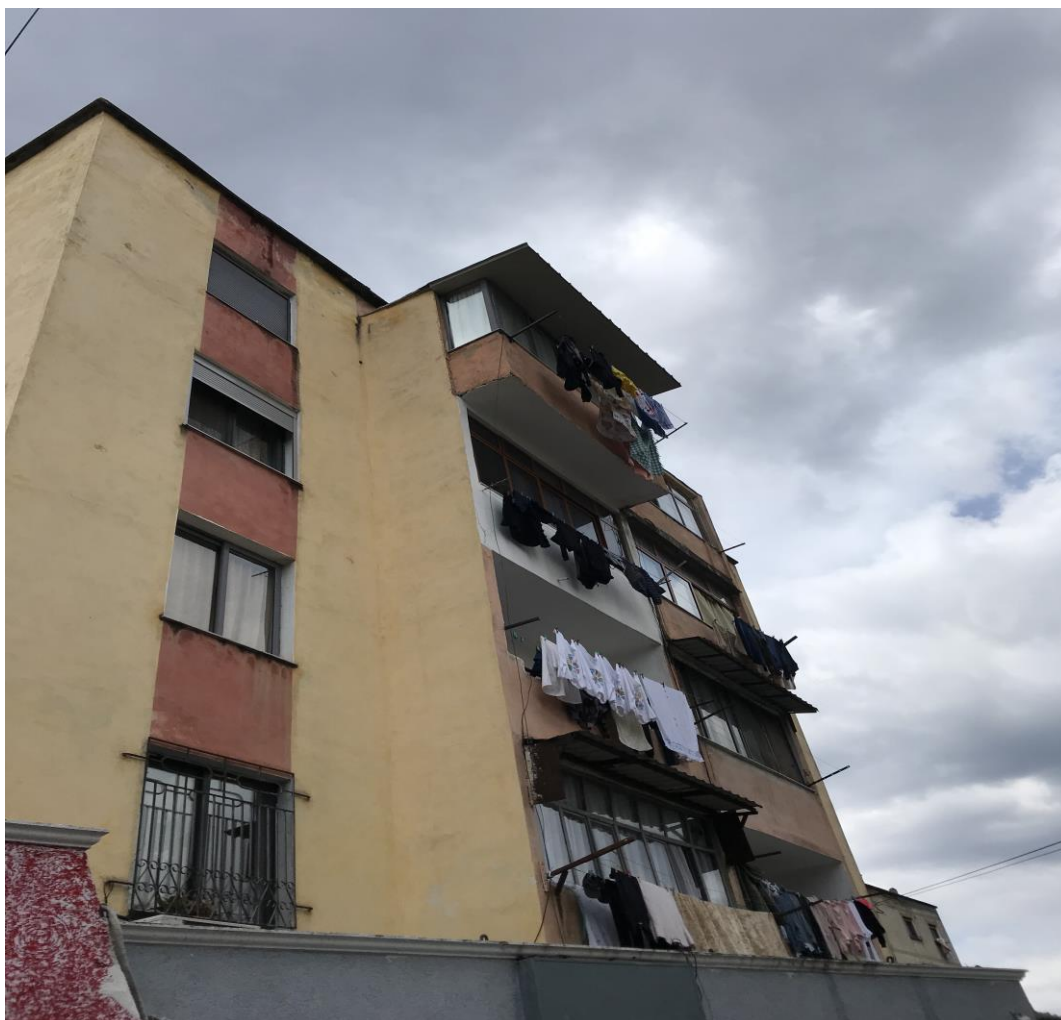
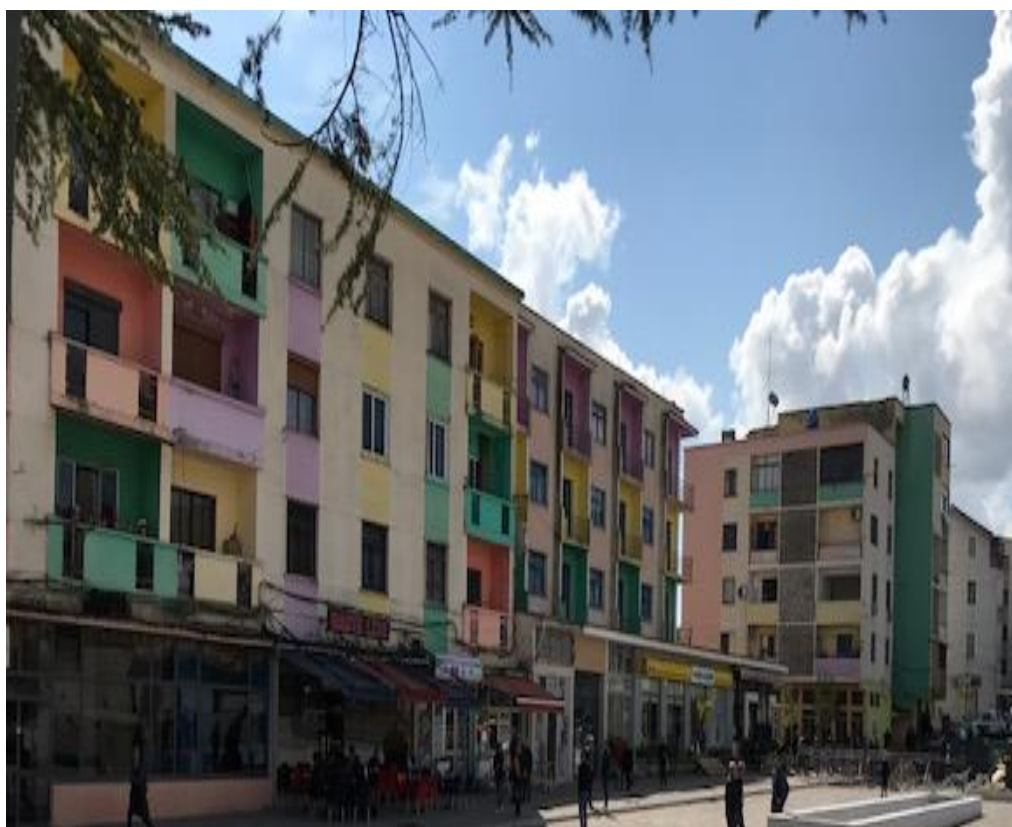
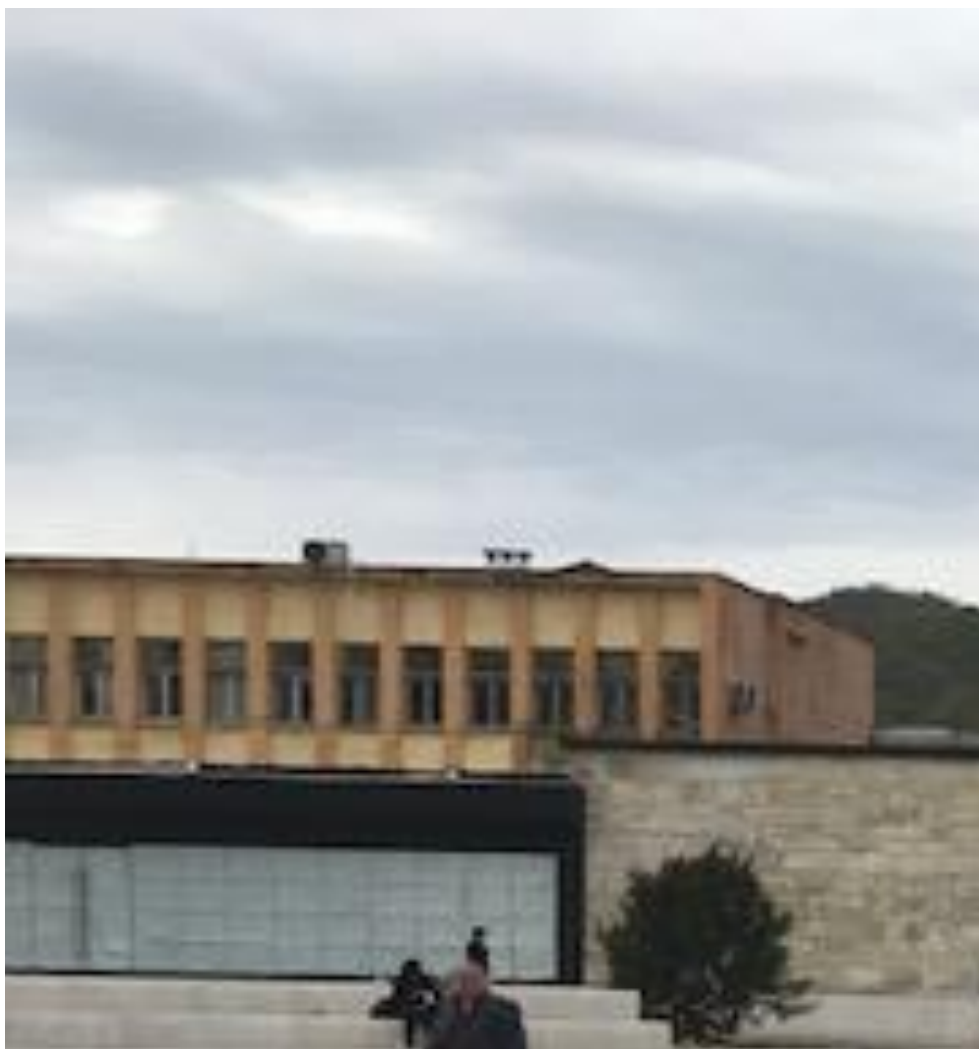
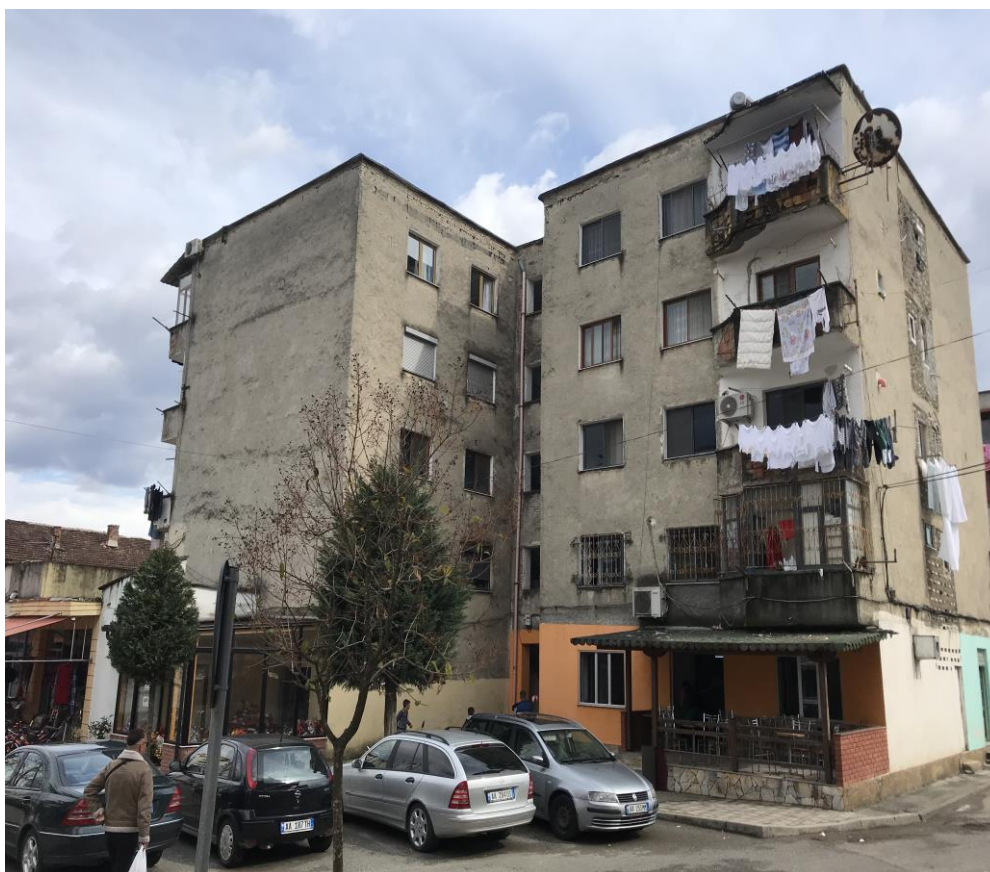
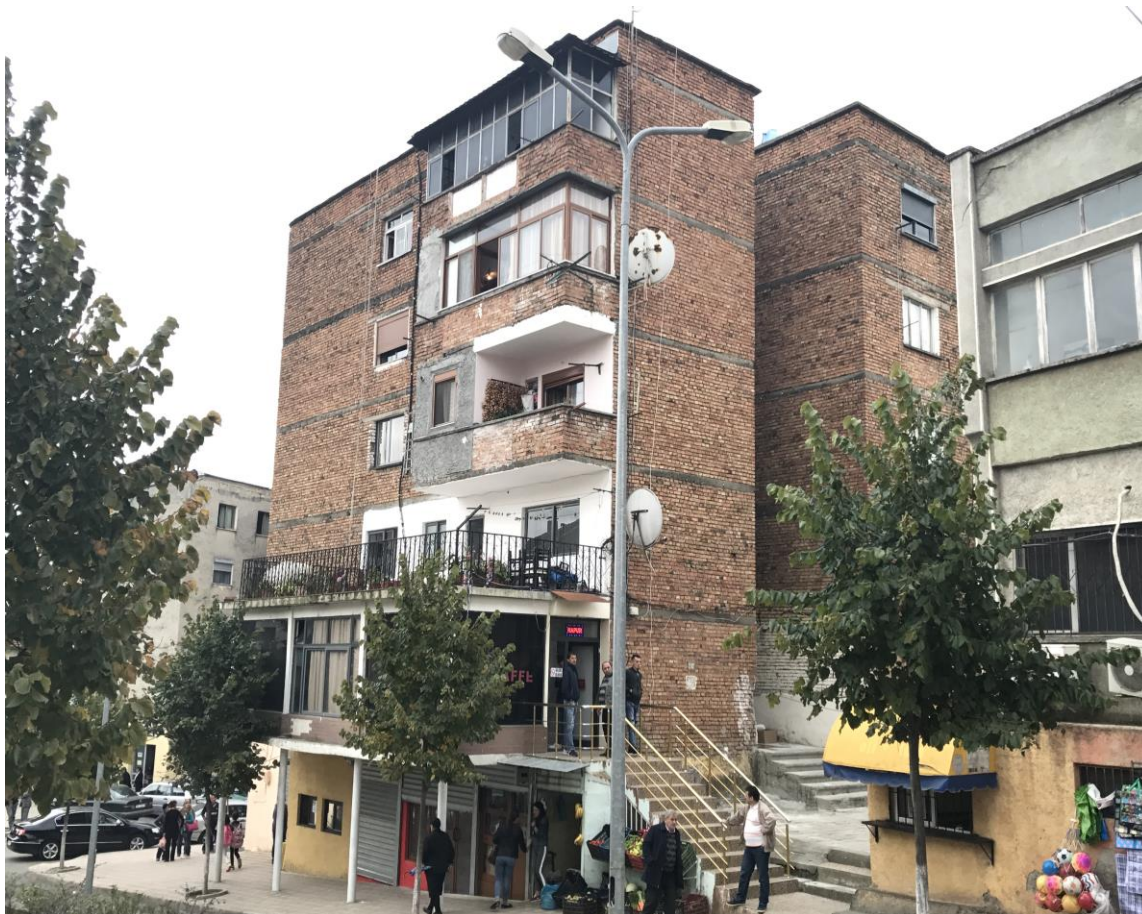
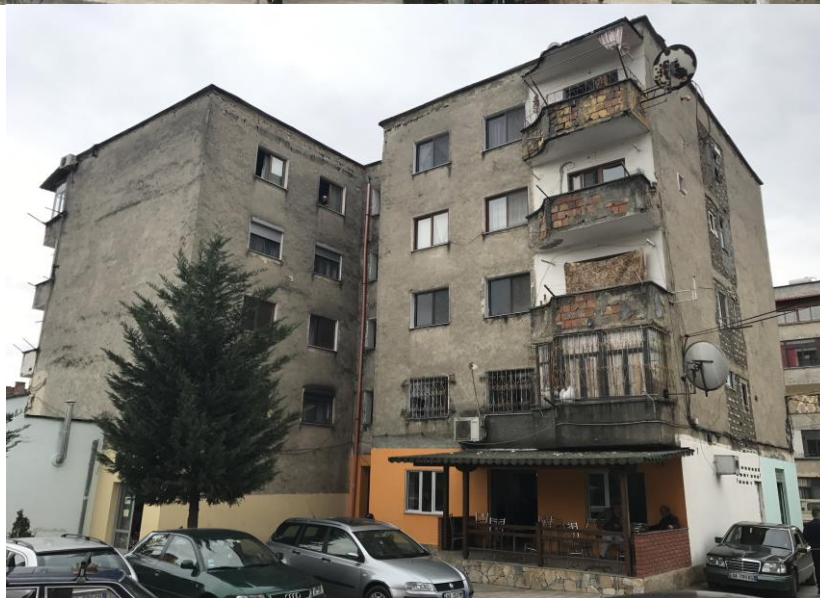
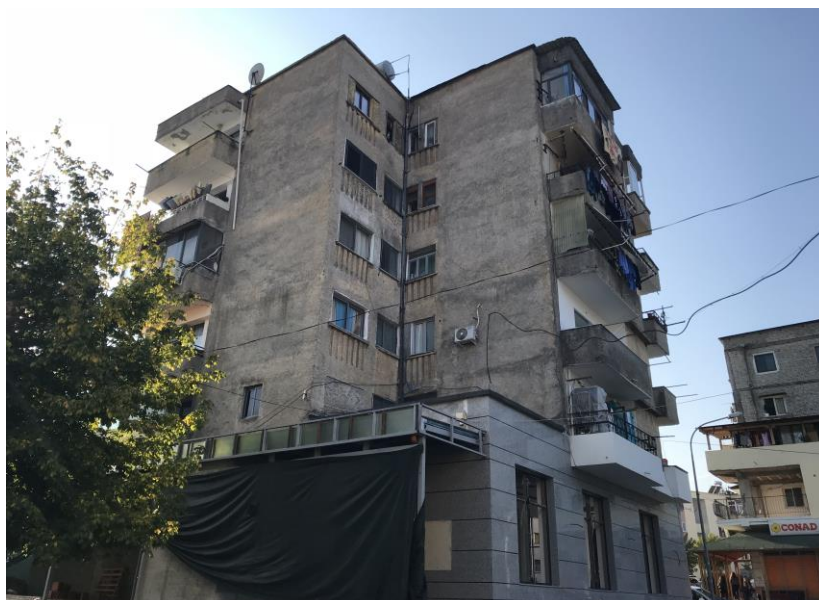
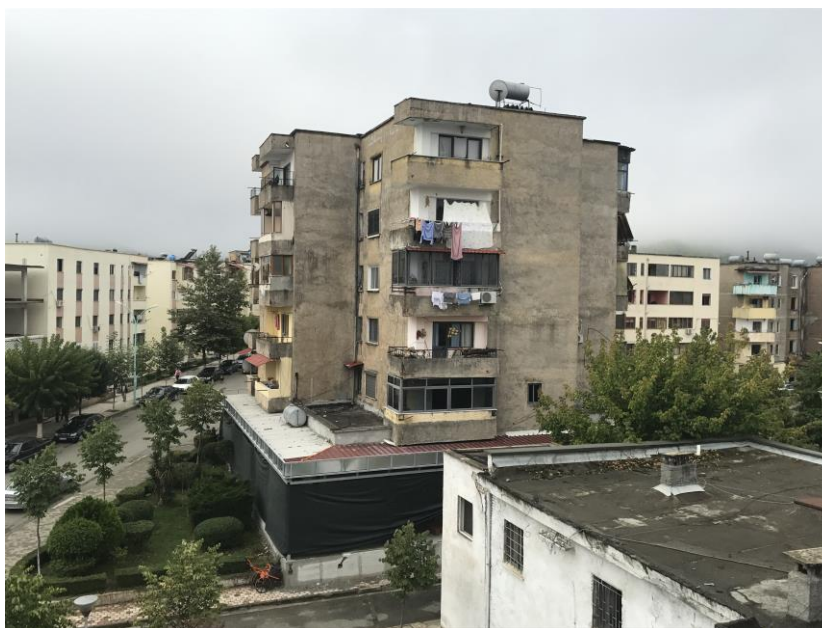
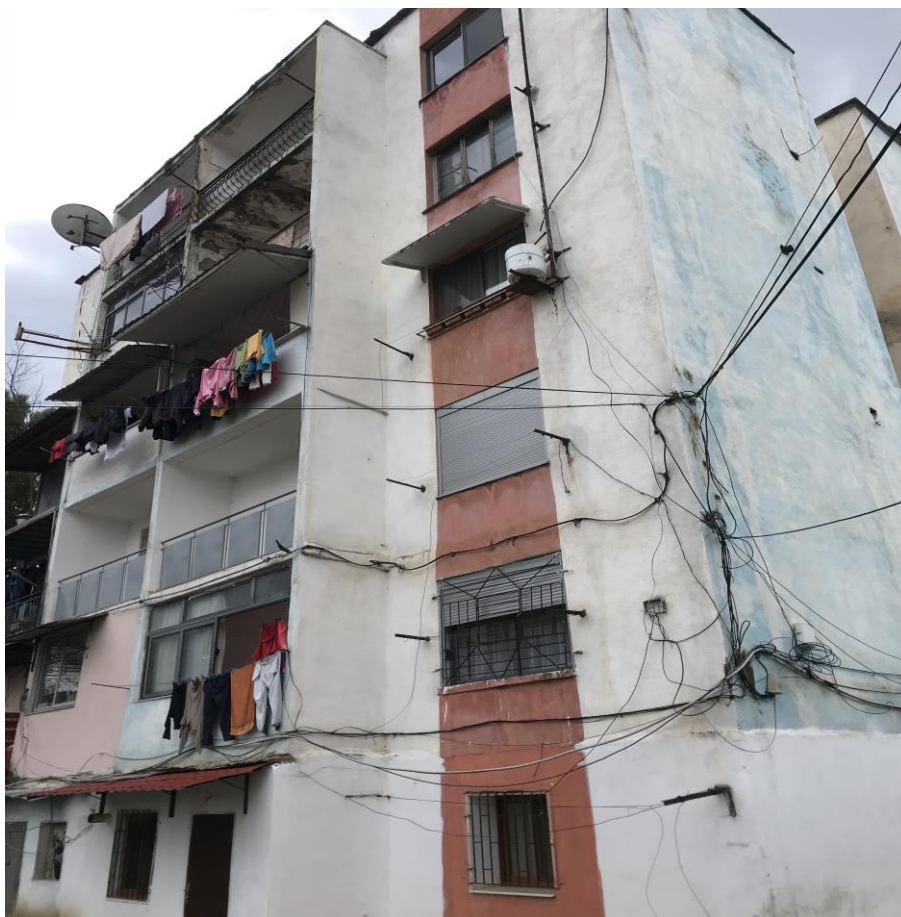
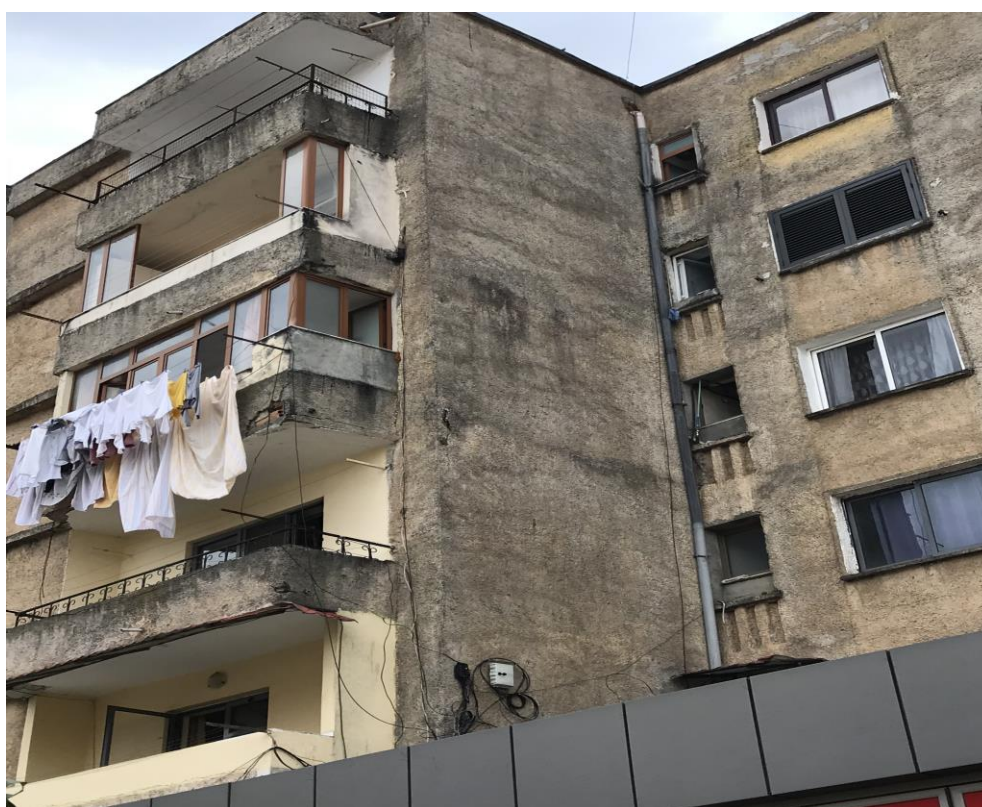
Vlerësimi fizik i objekteve: Gjatë viteve të fundit këto objekte janë degraduar dhe kanë probleme në fasada, si dhe nga demtimet nga tërmeti, dhe nga një vlerësim paraprak rezulton se: Fasadadat janë të amortizuara dhe të demtuara

1. Xokoli i ndertesave nuk eshte mirembajtur, ne shume vende eshte nderhyre per shkalle apo infrastrukture dhe nuk eshte riparuar.
2. Siper ketyre carjeve sipas i eshte nderhyre duke vendosur tenda, strehe te ndryshme (metalike, betoni), reklama te cilat kane prekur edhe murin e katit te mesiperm duke shkaktuar probleme ne strukture dhe lageshtie.
3. Katet e mesiperm kane problem me gjendjen e pergjithshme te suvase e cila rezulton ne mase te madhe e amortizuar ne rrezik shembje si dhe e dekoluar.
4. Fasada ne KP ne rrugën e “At Gjergj Fishta”, eshte trajtuar jo njetrajtesisht dhe me nderhyrje nder vite.

5. Shpatulat dhe elementet e pritjes dhe kullimit te ujrave ne carjet e fasades jane te degraduar teresisht.
6. Nderhyrjet e mbylljes apo tentativat e riparimit te fasades ne katet e sipërme jane bere ne kohe te ndryshme ndaj dhe jane te palidhur ne aspektin cilesor dhe funksional me njeri tjetrin.

7. Streha e catise apo parapeti i tarraces eshte teresisht i degraduar duke perbere problem per ujrat, fasaden dhe rrezik per kalimtare.
8. Ne fasadat e pasme te ndertesave mirembajtja eshte pothuajse zero. Keto fasada jane kthyer ne fasada sherbimi, sidomos ne katin perdhe ku demtimet jane me te dukshme.

9. Infrastruktura ujore (shtesat e nyjeve HS te reja, ujrat e shiut, depozitat e ujit) eshte e gjitha ne fasade.
10. Elektrike (furnizimi me energji elektrike, sistemet e aspirimit dhe ngrohje-ftohje) eshte e gjitha ne fasade.

11. Telekomunikacion (linja internet, telefoni, tv kabllor) eshte e gjitha ne fasade.
12. Vendosja e paisjeve te kondicionimit eshte evidente ne te gjitha objektet.

Pas nje analize te gjendjes ekzistuese dhe bazuar ne Detyren e Projektimit ,duhet qe fasadat do te pastrohen nga suvaja e demtuar dhe elemente te lageshtise dhe do te risuvatohen me suva te zakonshme dhe me pas me astar dhe grafiato si dhe do te lyhen me boje hidroplastike,akrelike.

Riveshja e tarracave dhe ne disa raste mbulimi me cati me tjegulla do te perfshije heqjen e shtreses se demtuar te hidroizolimit, pastrimin e saj dhe pikave te shkarkimit, vendosjen e shtresave te reja te hidroizolimit 2KK ,si dhe riparimin e pikave te shkarkimit dhe vendosjen e kapucit te llamarines te parapetit te ri. Do te nderrohen te gjithë ulluqet vertikale dhe kasetat respektive te tarracave dhe cative.
