Relacion Arkitektonik

**"NDERTIMI I ÇATISE SE PA SHFRYTEZUESHME NE SHKOLLEN
VASIL BELSHI NE FSHATIN FSHATI SHTERMEN .PUNIME
LYERJE NE KONVIKTIN E SHKOLLES BUJQESORE CERRIK,
HIDROIZOLIM TARACE NE KOPESHTIN E FEMIJEVE MOLLAS,
PUNIME NE BANESEN E ETMOND KOVACI (FAMILJE NE NEVOJE ,)
FAMILJE E KOMUNITETIT EGJIPTIAN)LAGJA NR 2 CERRIK**

VENDNDODHJA : TERRITORI I BASHKISE CERRIK

INVESTITORI : BASHKIA CERRIK

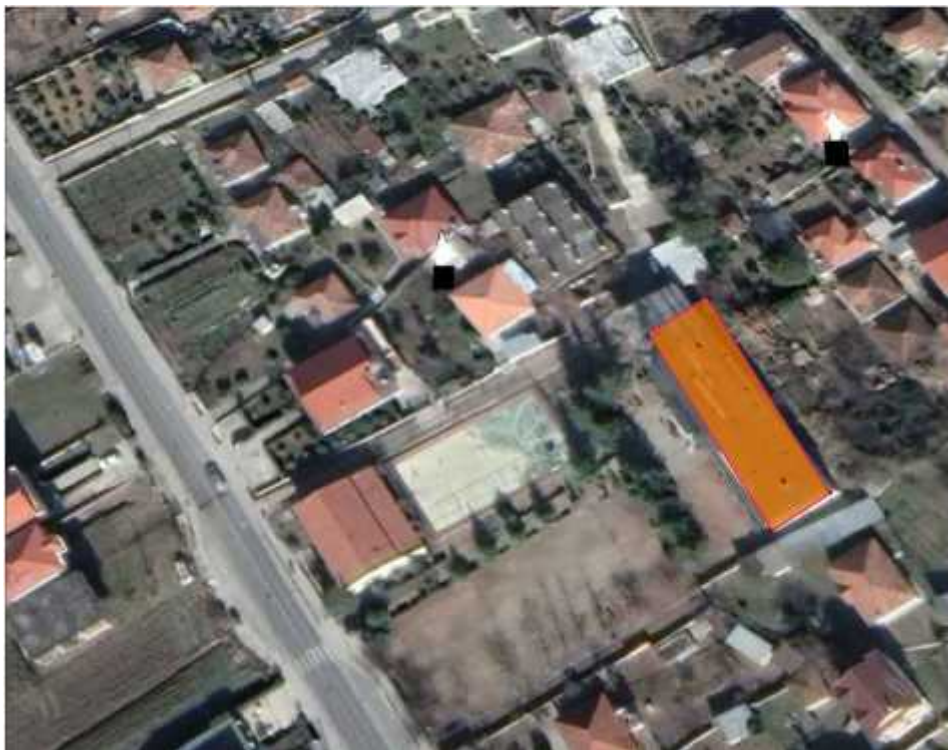
Lartesia e cdo kati eshte 330cm.Xokoli ka lartesi mesatare 1.1m

Taraca ka korniza b.a .Kornizat dalin konsol 60cm ne te fasadat e shkolles Siperfaqja e taraces 750cm.

Gjendja e izolimit te taraces eshte e amortizuar.megjithese eshte bere nderhyrje te hepashershme ne riparim e hidroizolimit ojo perseri rrjedh. Ne tarace ndodhen shtresa e penobetonit 20-25cm,shtresat e

Ilustrave te cimentos,nje mbi penobet e nje mbi izolim ekzistues +shtrese hidroizoluese mbi izolimin e vjeter etj.

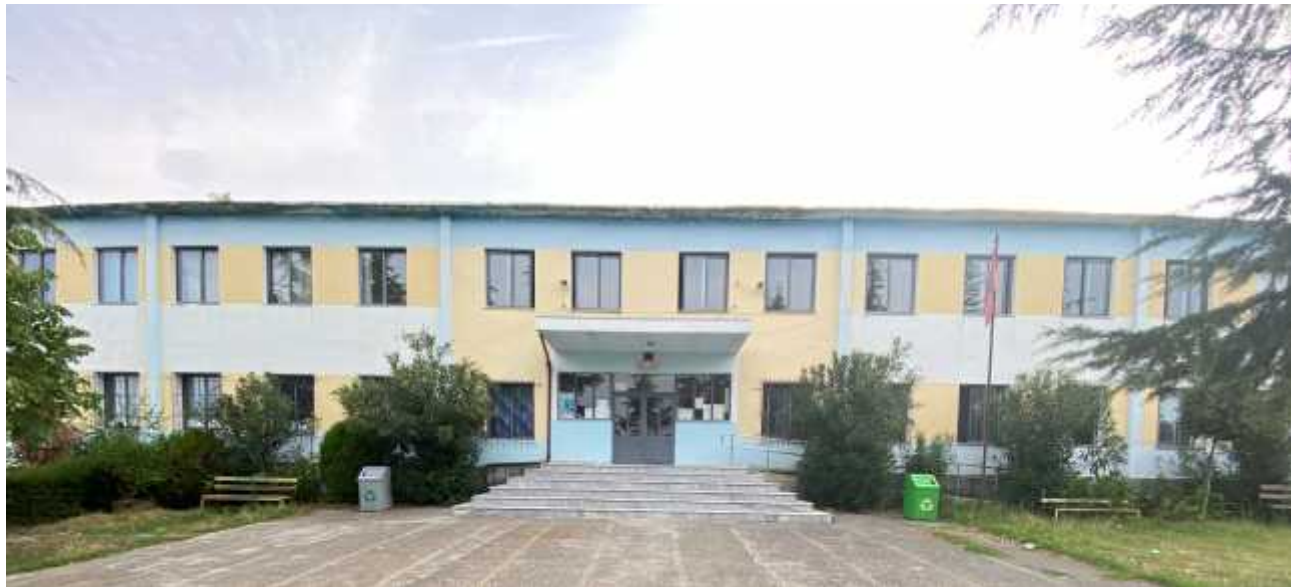
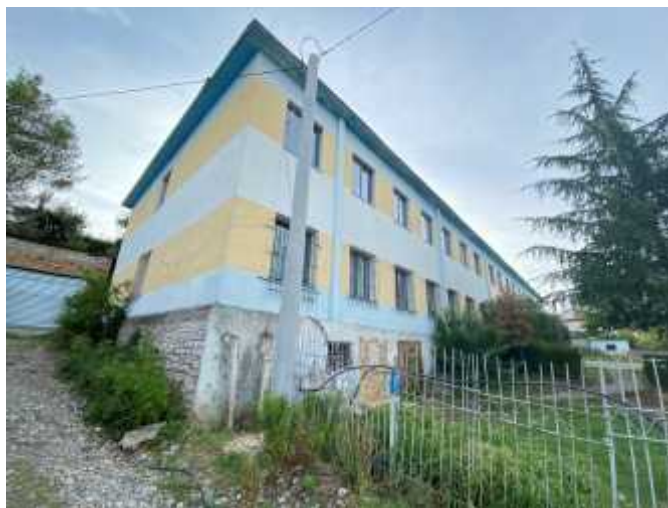
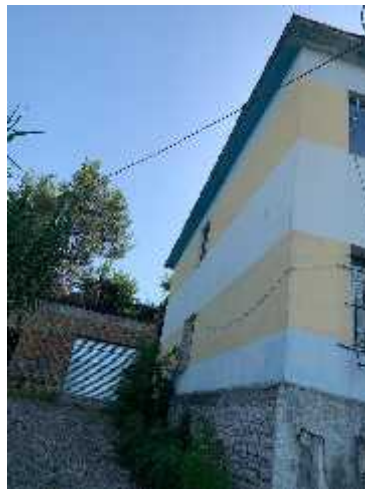
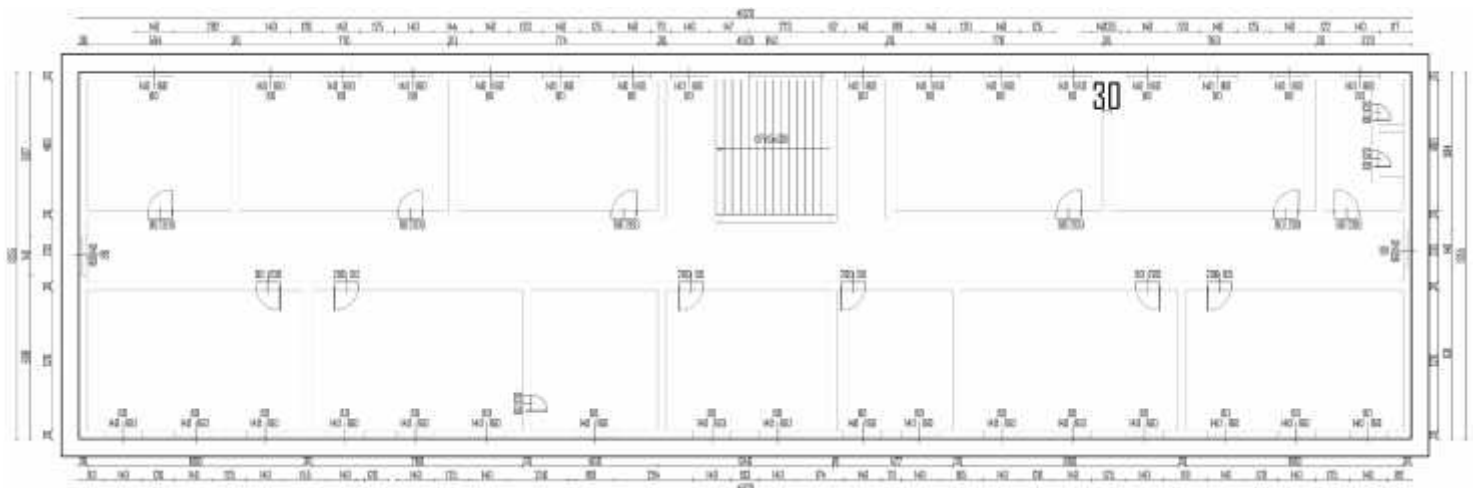
PAMJE E BANESES EKZISTU

.Pavaresisht izolimit te saj ne katin e pare te shkolles temperatuart ne muajt e pranveres dhe te vere jane te larta ,po ashtu edhe temperaturat ne dimer jane te ulta si pasoje e raportit jot e mire te shkembimit te temperaturave qe ka ndertes,e si pasoje e kesaj pronari (bashkia Cerrik) ka vendosur ndertimi e çatise mbi taracen e kesaj shkolle

Çatija do te ndertohet me konstrukcion mbajtes lende druri (binare te sharruar e te stazhionuar) me dimensione 12x15cm te seksionit terthor.

Siperfaqja e çatise do te jete 750m2 dhe lartesia e saj ne kulm 296cm

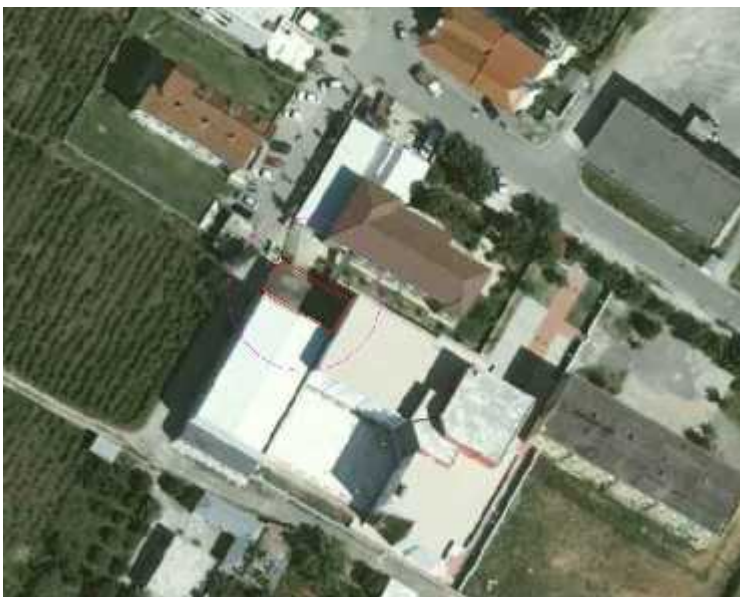
Ndertesa eshte nje kateshe.Ajo ndodhet ne qender te njesise administrative.Taraca eshte e hidroizoluar,po ne tarace ka grumbullime te ujrave ne tarace e cila eshte bere shkak per demtimin e hidroizolimin e per pasoje rrjedhje te taraces .Gjithashtu kujses duhet te behet ne ngjitjen e letres

1.Redullimi I pjeresive me shtrese rere e cemento (Ilaç-çimeto).

2.Hidroizolimi me 1kk.
