RELACION ARKITEKTONIK

“Studim projektim për Mirëmbajtjen e Thellë të Hidroizolimit të tarracave në objektet publike”,
BASHKIA TIRANË

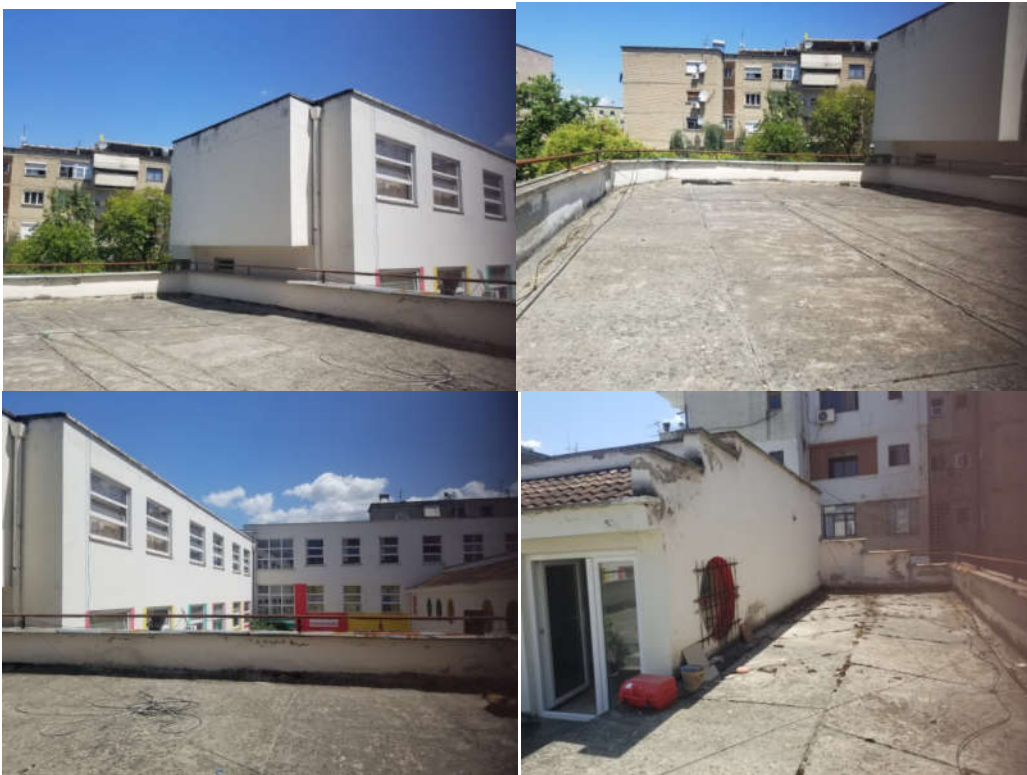
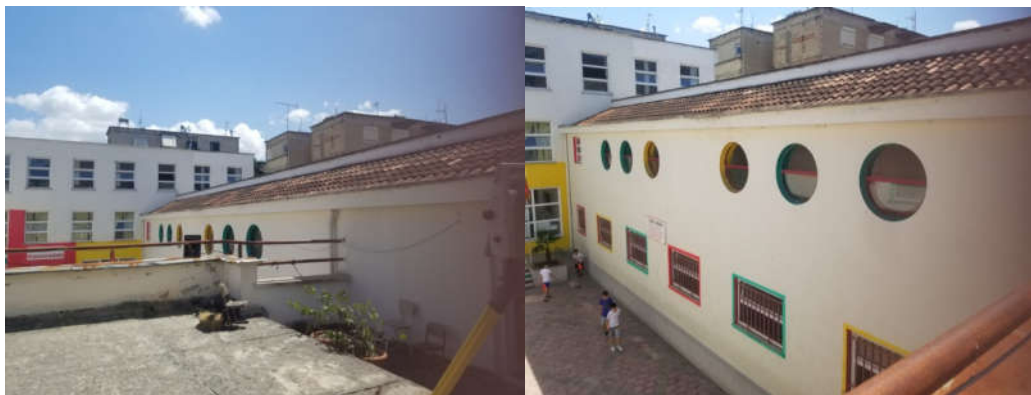
1. Shkolla "Kongresi i Lushnjes"

Objektet e marra në studim projektim janë tre shkolla 9 vjecare ne Bashkinë Tiranë. Këto objekte kanë probleme me lagështine qe vjen nga tarracat. Në te gjithë objektet problem i vazhdueshëm është lagështia nga soletat e cila është prezente në tavanet e klasave dhe korridoreve duke u bërë shqetësuese. Nga inspektimet ne terren dhe verejtja ne vend e situates shihet qe kjo lagështi vjen nga soletat, të cilat nuk kanë hidroizolim,e kane te 'demtuar ose kanë hidroizolim te pjesshëm . Lagështia sjell edhe renien e suvase se tavaneve dhe mureve , duke krijuar nje ambient aspak te sigurt per zhvillimin e mesimit dhe sigurine e jetes se femijeve.

Prandaj , duke qenë edhe objekte të një rëndesie të vecantë , ne si projektues propozojmë prishjen e shtresave ekzistuese dhe ribërje edhe njëherë të shtresave të taracave që janë sipas standarteve të projektimit dhe përkatësisht sipas detajeve me poshtë:

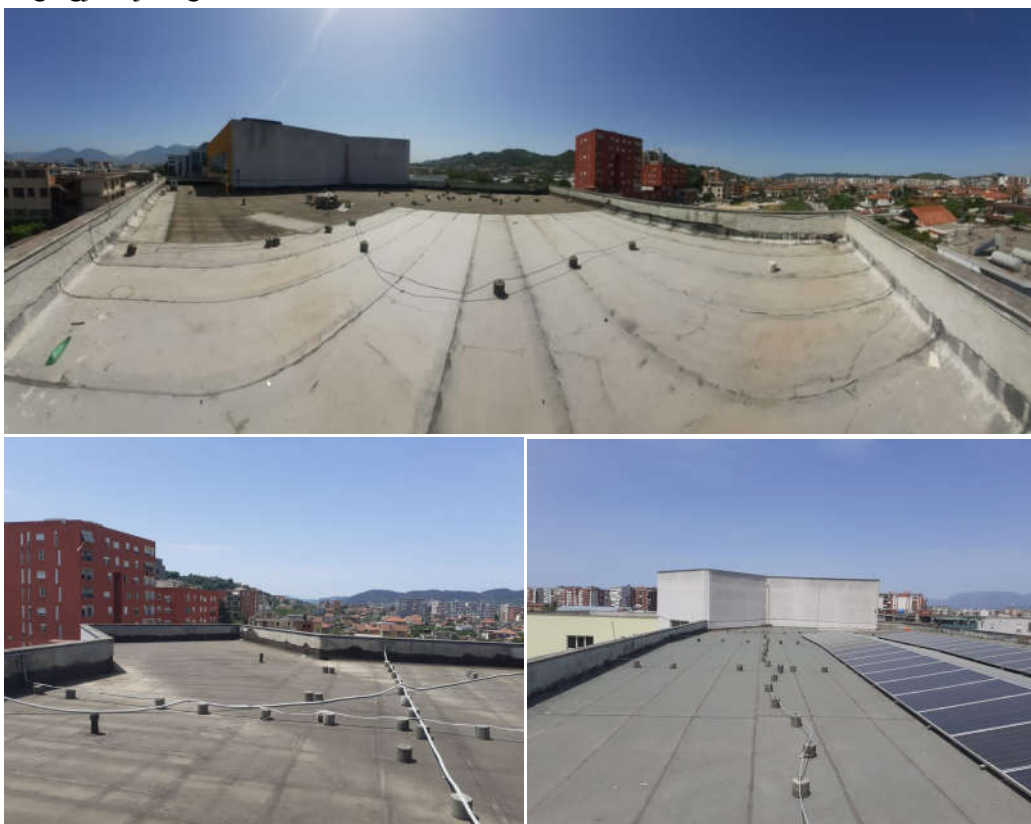
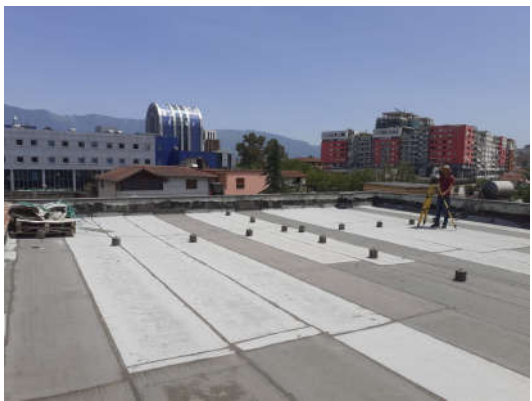
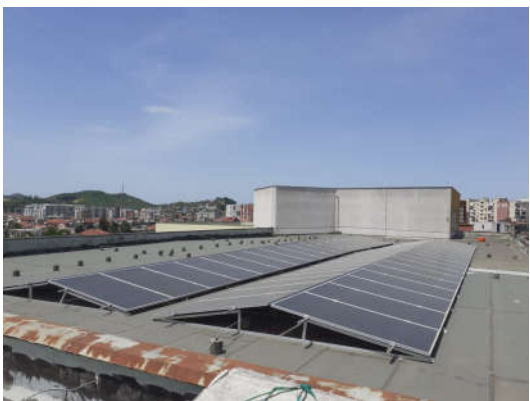
2. Shkolla "Kongresi i Manastirit"

Foto nga gjëndjia egzistuese :

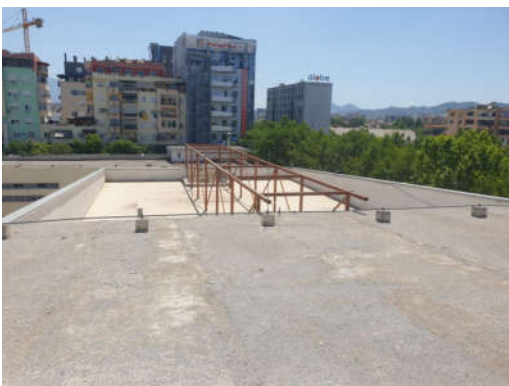
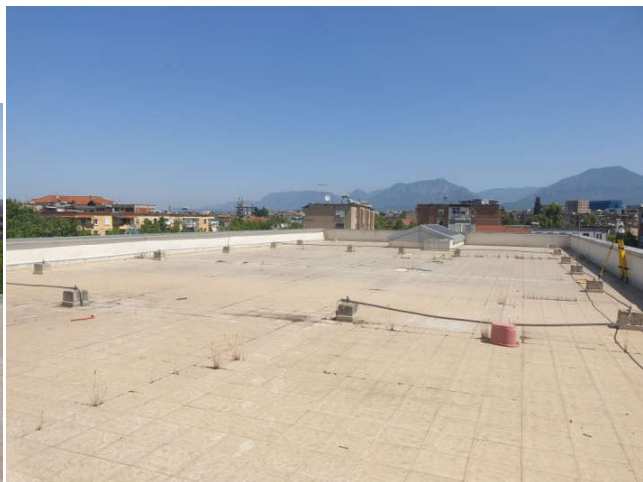
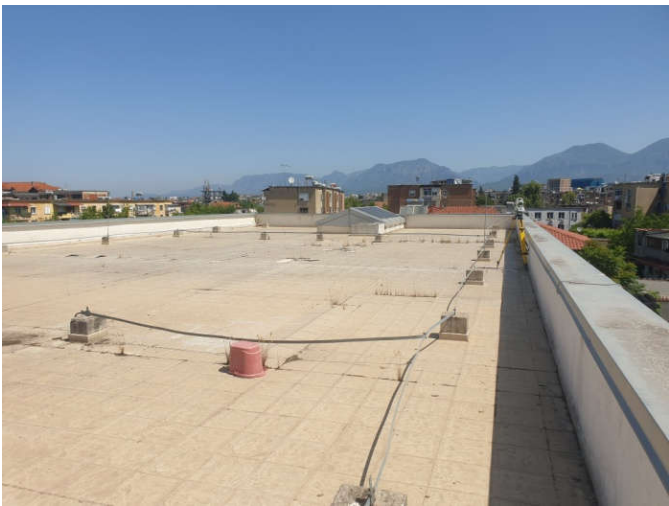
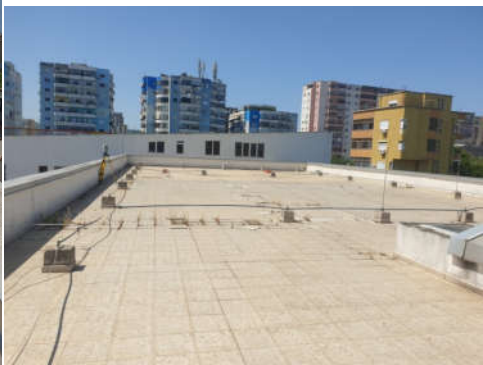
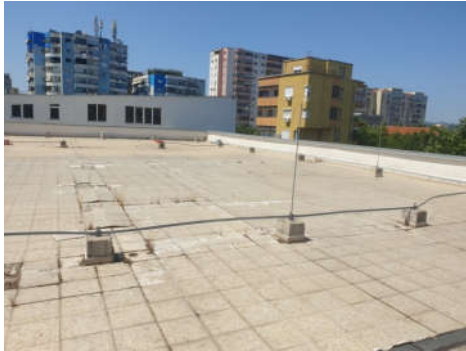
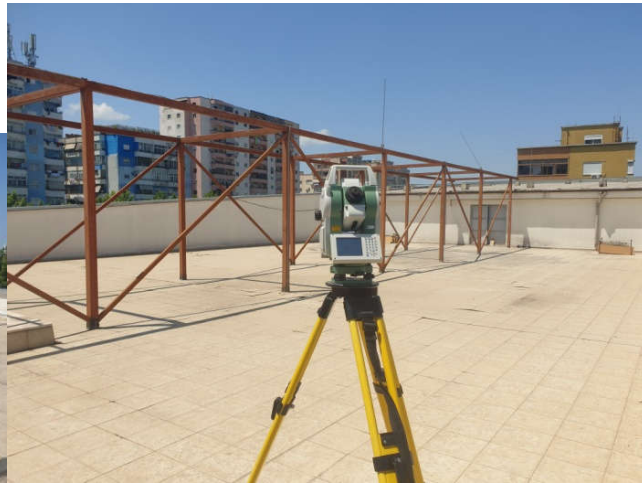
3. Shkolla "Ahmet Gashi"

Duke pasur parasysh gjendjen ekzistuese të të tre objekteve më sipër , u vu re se problematikat vijnë nga mungesa e standarteve, amortizimi dhe mungesa e hidroizolimit . Në vecanti , te shkolla "Ahmet Gashi" problematika shtohet edhe nga shkarkimet vertikale të ujrave të shiut , pasi duke qenë të brendëshme , kanë difekte izolimi dhe montimi dhe për pasojë krijojnë lagështi edhe në ambjentet e brendëshme. Në këtë rast ato do të ndryshojnë vedin dhe do të jenë të jashtëme, në mënyrë që të mund të kontrollohen më mirë dhe të mirëmbahen më kollaj.
