RELACION TEKNIK

Shkolla 9 vjecare “ 28 NËNTORI”

**"STUDIM PROJEKTIM I PUNIMEVE PËR MIRËMBAJTJEN E
THELLË NË HIDROIZOLIMIN E TARRACAVE NË OBJEKTET
ARSIMORE DHE GODINA PUBLIKE 2024, FAZA 1"**

NET-GROUP sh.p.k

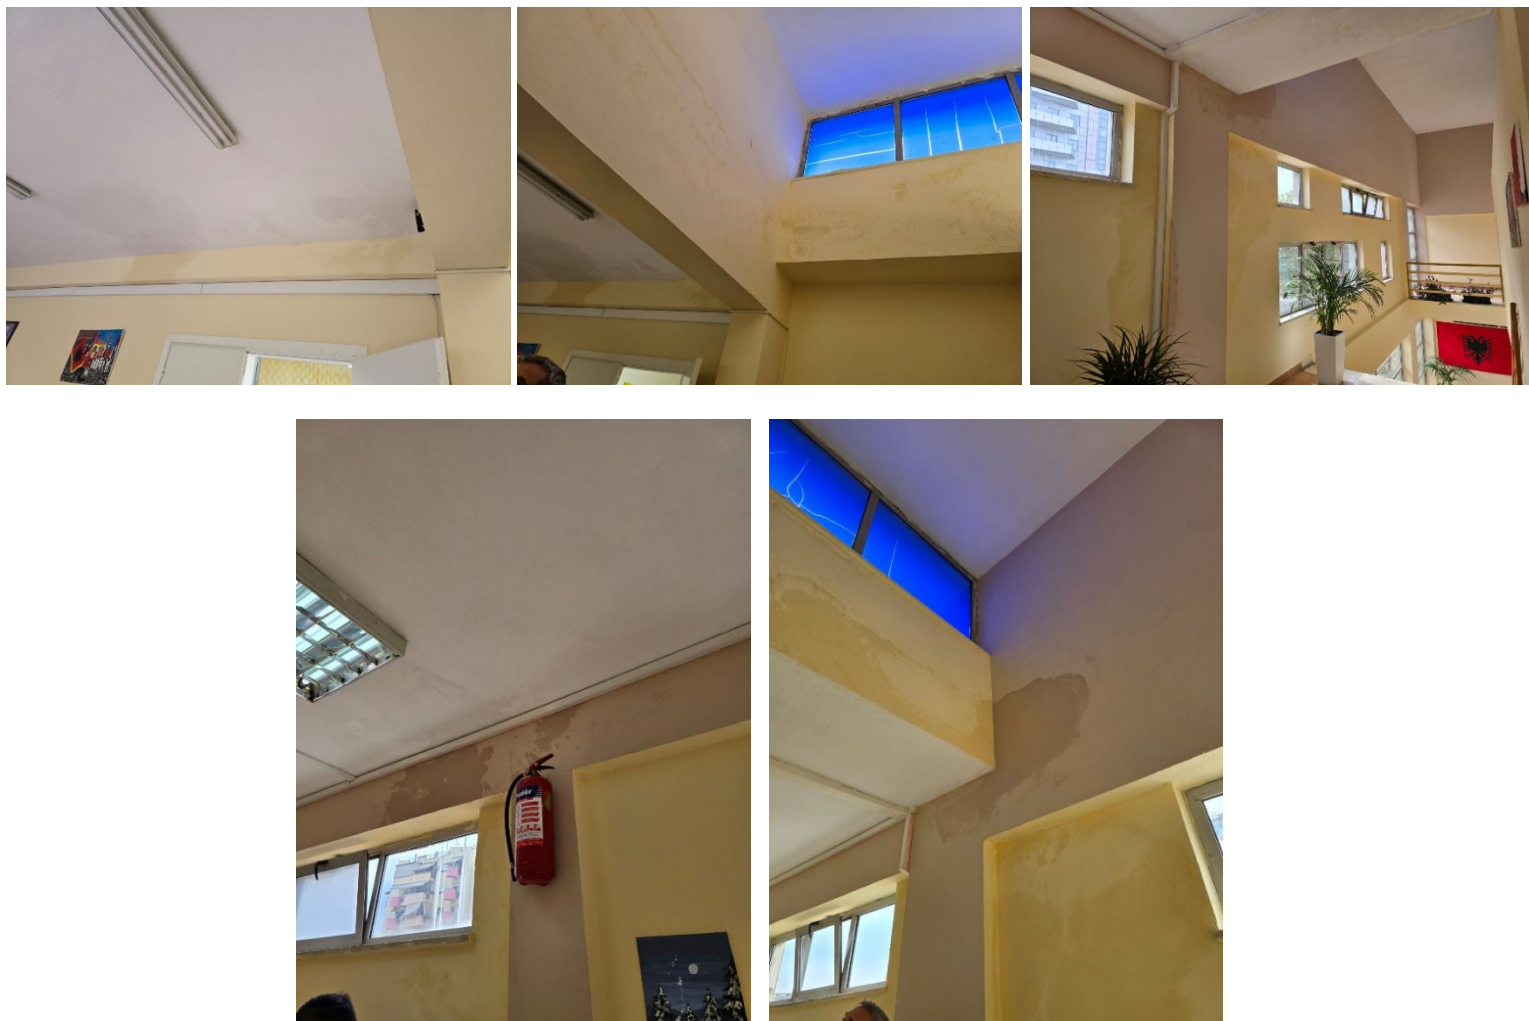
Fig. 3 Foto ambientet e brendshme

Objekti i marrë në studim projektim është Shkolla 9-Vjeçare "28 Nëntori". Ky objekt ka probleme me lagështinë që vjen nga tarracat. Pavarësisht ndërhyrjeve mirëmbajtëse që janë kryer, lagështia nuk është eliminuar, por vazhdon të jetë prezentë veçanërisht gjatë periudhës së rreshjeve dhe është e përqëndruar kryesisht në fugat e bashkimit të objekteve. Nga inspektimet e kryera në terren dhe vërejtja në vend e situatës, shihet që lagështia vjen nga soletat, të cilat nuk kanë hidroizolim, e kanë të dëmtuar ose kanë hidroizolim të pjesshëm. Lagështia sjell edhe rënien e suvasë së tavaneve dhe mureve, duke krijuar një ambient jo të sigurt për zhvillimin e mësimin dhe sigurinë e jetës së nxënësve. Përveç shtresave hidroizoluese të tarracës të cilat janë të amortizuara, dëmtime kanë edhe ulluqet të cilët janë të amortizuar, sidomos në pjesën e sipërme të tyre dhe në disa raste edhe mungojnë. Zgjidhja e problematikës mund të arrihet vetëm duke ndërhyrë në tërësi me mirëmbajtje të thelluar.

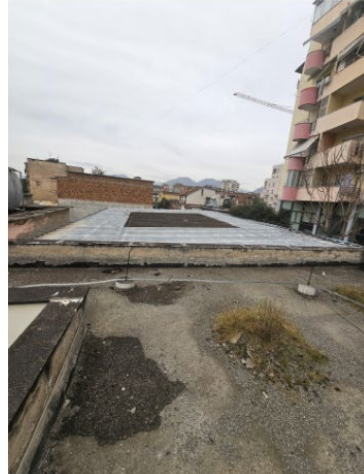
Foto Palestra

- Në fugat e takimit të palestrës me objektet ngjitur vërehet prezencë lagështire, e cila vjen si rezultat i bllokimit të ulluqeve. Për eliminimin e saj propozohet pastrimi i ulluqeve të kullimit dhe mirëmbajtja e vazhdueshme e tyre.

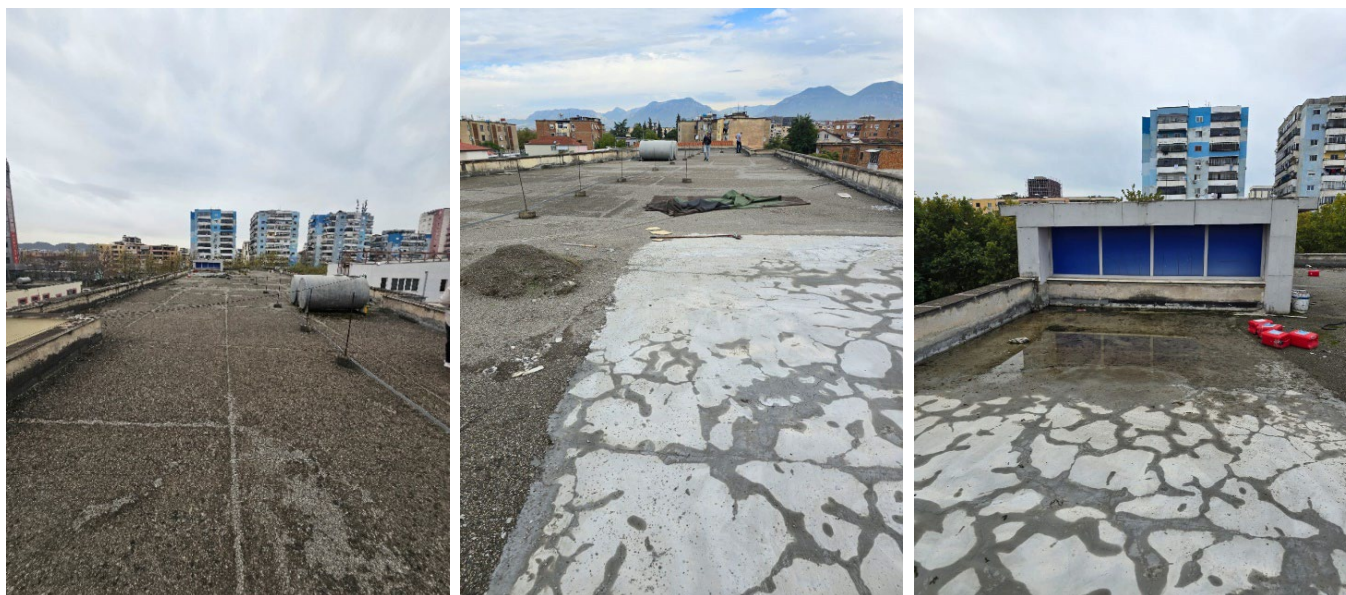
Fig. 6 Tarraca 1 Gjendja ekzistuese

Tarraca T1 pozicionohet mbi objektin 3-katësh. Kjo tarracë pozicionohet mbi objektin me sipërfaqe më të madhe. Sipërfaqja e tarracës është 645.9 m² dhe tarraca që mbulon kafazin e shkallëve me sipërfaqe 53.1 m². Tarraca është e pashfrytëzueshme, shtrimi është në gjendje jo të mirë dhe nevojitet ndërhyrje për hidroizolimën e saj. Parapeti është i lartë 70 cm.

Ndërhyrja konsiston në prishjen e shtresave ekzistuese dhe realizimin e shtresave të reja sipas detajit më poshtë. Kapucat e parapetit ekzistues do të çmontohen dhe do të mbulohet parapeti me kornizë llamarine. Do bëhet zëvendësimi i ulluqeve të kullimit dhe kasetave ekzistuese të amortizuara për të përmbushur standartet për kullimin e ujërave të tarracave.

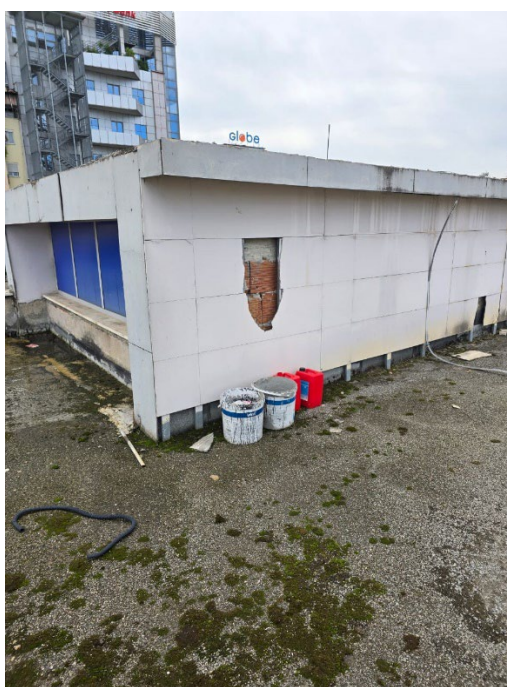
Fig. 7 Kafazi i shkallës T1

Mbi soletën e kafazit të shkallëve do të ribëhen shtresat si dhe do të ndërtohet një parapet i ulët me mur për të sistemuar kullimin e ujërave të shiut. Mungesa e një parapeti bën që uji të rrjedhë në faqen e murit të fasadës dhe depërton në brendësinë e objektit.

Do të bëhet zëvendësimi i pllakave të dëmtuara prej gips çimentato të faqes së murit dhe do të bëhet lyerja e tyre me bojë plastike RAL 9010.

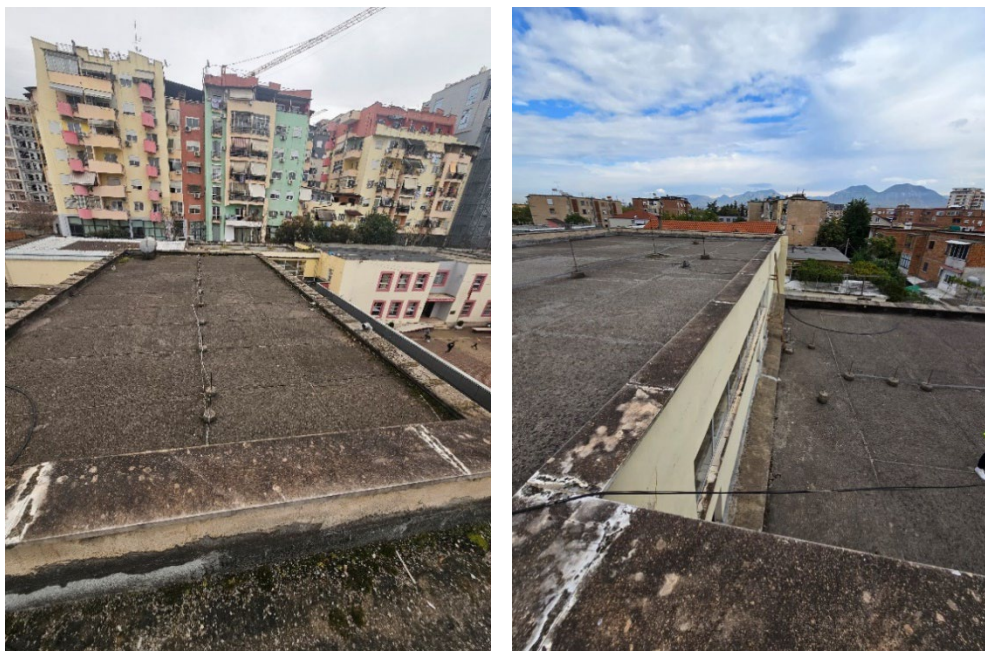
Fig. 11 Tarraca T2 Gjendja ekzistuese

Tarraca është e pashfrytëzueshme, shtrimi është në gjendje jo të mirë dhe nevojitet ndërhyrje për hidroizolimimin e saj. Parapeti është i lartë 35 cm.

Ndërhyrja konsiston në prishjen e shtresave ekzistuese dhe realizimin e shtresave të reja sipas detajit më poshtë. Kapuçat e parapetit ekzistues do të çmontohen dhe do të mbulohet parapeti me kornizë llamarine. Do bëhet zëvendësimi i ulluqeve të kullimit dhe kasetave ekzistuese të amortizuara për të përmbushur standartet për kullimin e ujërave të tarracave.

Në faqen e fugës me objektin 3-katësh është propozuar veshja e parapetit me shtresë hidroizoluese 2 k katrama e cila do të perfundojë në nivelin e dritares kurse në murin mes tyre do të ngrihet deri në 20 cm. Mbi shtresën hidroizoluese me karton katrama do të bëhet mbyllja me kapuç llamarine në mënyrë për të penguar depërtimin e lagështirës në bashkimin mes 2 volumeve të objektit.

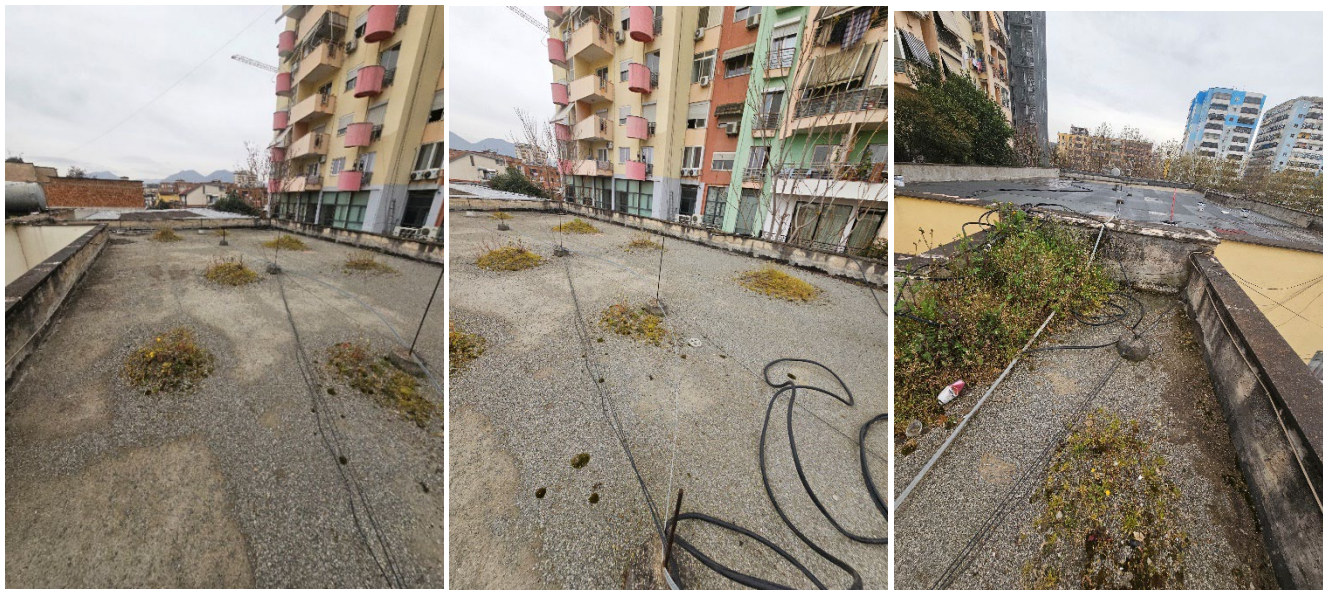
Fig. 15 Tarraca T3 Gjendja ekzistuese

Tarraca T3 pozicionohet mbi objekt 2 katësh. Sipërfaqja e tarracës është $112.7 m^2$. Tarraca është e pashfrytëzueshme, shtrimi është në gjendje jo të mirë dhe nevojitet ndërhyrje për hidroizolimim e saj. Parapeti është i lartë 55 cm.

Ndërhyrja konsiston në prishjen e shtresave ekzistuese dhe realizimin e shtresave të reja sipas detajit më poshtë. Kapucat e parapetit ekzistues do të çmontohen dhe do të mbulohet parapeti me kornizë llamarine. Do bëhet zëvendësimi i ulluqeve të kullimit dhe kasetave ekzistuese të amortizuara për të përmbushur standartet për kullimin e ujërave të tarracave.

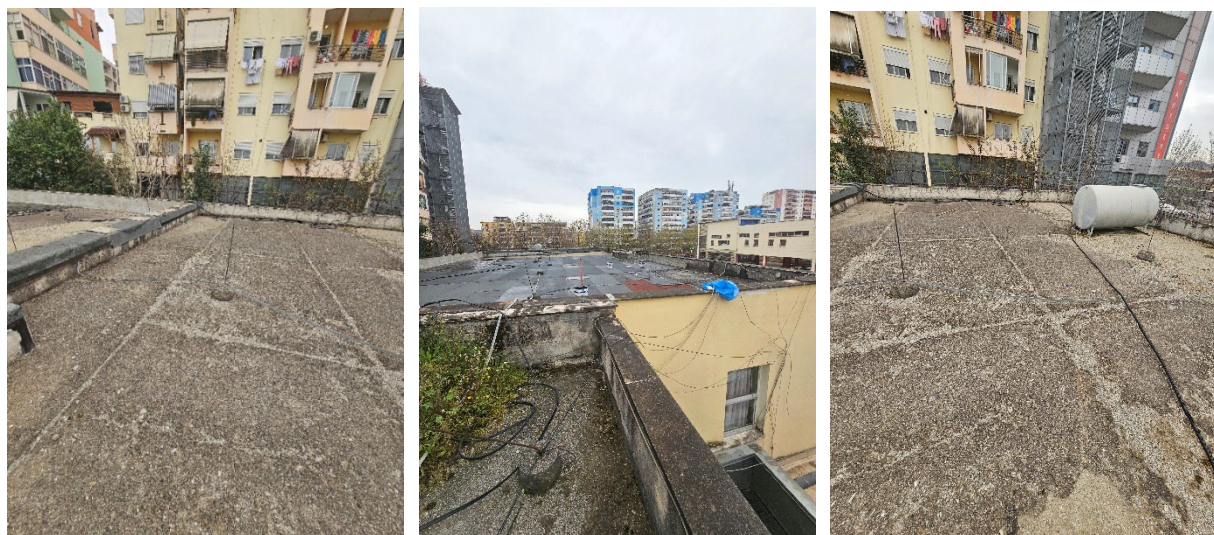
Fig. 18 Tarraca T4 Gjendja ekzistuese

Tarraca pozicionohet mbi objekt 2 katësh. Sipërfaqja totale e tarracës është 480.1 m², e ndarë në 2 zona nga 1 parapet dhe kanë sipërfaqe respektivisht T4 - 354.2 m² dhe T4/1 - 125.9 m². Tarraca është e pashfrytëzueshme, shtrimi është në gjendje jo të mirë dhe nevojitet ndërhyrje për hidroizolimimin e saj. Parapeti është i lartë 50-70 cm.

Ndërhyrja konsiston në prishjen e shtresave ekzistuese dhe realizimin e shtresave të reja sipas detajit më poshtë. Kapucat e parapetit ekzistues do të çmontohen dhe do të mbulohet parapeti me kornizë llamarine. Parapeti që ndan 2 sipërfaqet e tarracës do të vishet me shtresë hidroizoluese karton katrama në mënyrë të vazhdueshme pa pësuar shkëputje në mënyrë që mos krijohen fuga nga ku mund të depërtojë lagështira.

Do bëhet zëvendësimi i ulluqeve të kullimit dhe kasetave ekzistuese të amortizuara për të përmbushur standartet për kullimin e ujërave të tarracave.

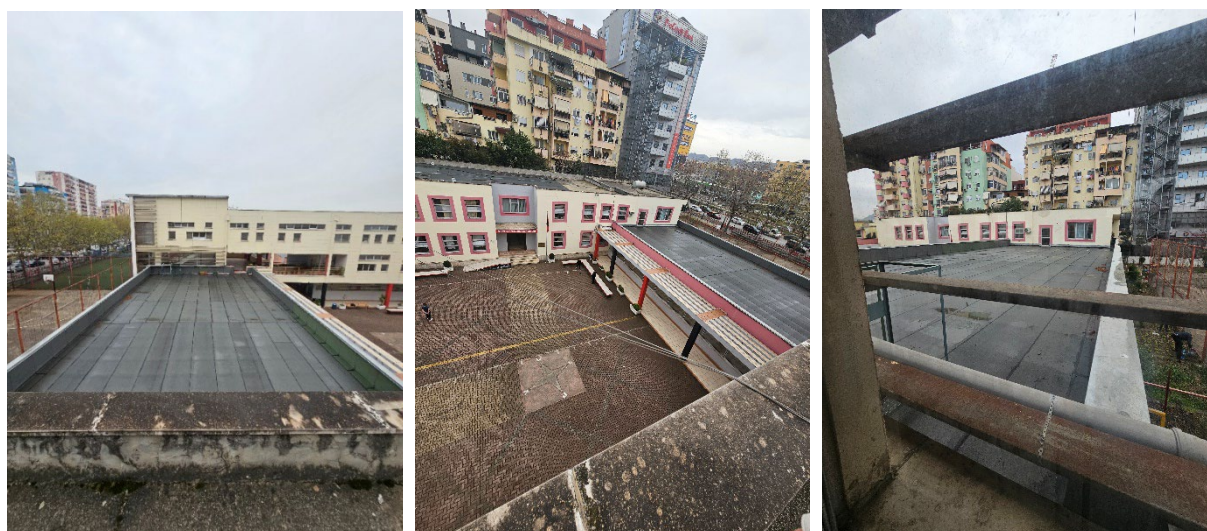
Fig. 21 Tarraca T5 Gjendja ekzistuese

Tarraca pozicionohet mbi objekt 1 katësh. Tarraca është e shfrytëzueshme dhe në të janë realizuar punime mirëmbajtjeje, është kryer hidroizolimi me shtresë karton katrama dhe pas këtyre ndërhyrjeve është zgjidhur problemi i lagështirës. Gjithashtu në fugat e takimit me objektet e tjera është bërë veshja me llamarinë e murit për te penguar depërtimin e lagështirës. Parapeti është i lartë 110 cm dhe kapuçi është veshur me kornizë llamarine. Në këtë tarracë nuk është parashikuar të ndërhyet, për arsye se ajo nuk shfaq problematika prej hidroizolimit.

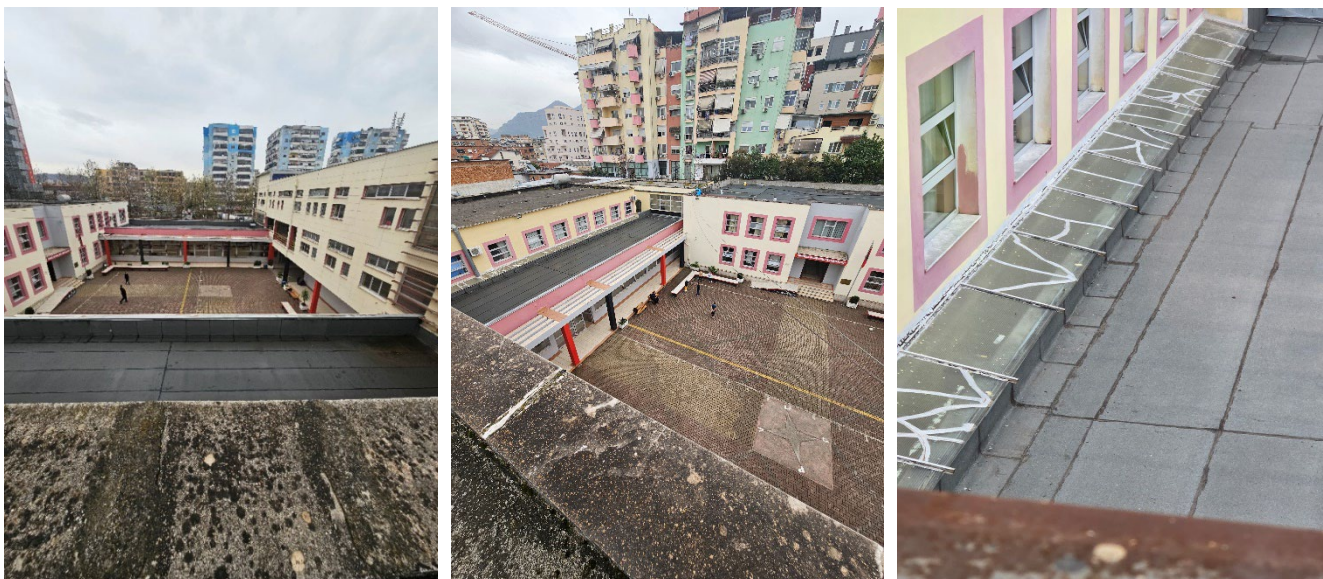
Fig. 23 Tarraca T6 Gjendja ekzistues

Tarraca pozicionohet mbi objekt 1 katësh. Tarraca është e shfrytëzueshme dhe në të janë realizuar punime mirëmbajtjeje, është kryer hidroizolimi i tarracës dhe pas këtyre ndërhyrjeve është zgjidhur problemi i lagështirës. Parapeti është i lartë 110 cm dhe kapuçi është veshur me kornizë llamarine. Në këtë tarracë nuk është parashikuar të ndërhyet, për arsye se ajo nuk shfaq problematika prej hidroizolimit.
