Objekti: “ Studim Projektim i Punimeve për Mirëmbajtjen e Thellë në Hidroizolimën e Tarracave në objektet Arsimore dhe Godina Publike, Faza II ”, Bashkia Tiranë

RELACIONI TEKNIK

1. Shkolla e Mesme e Përgjithshme "Arben Broci"
2. Shkolla e Mesme e Përgjithshme "Sandër Prosi"
3. Kopështi Nr.40
4. Çerdhe - Kopështi Nr.62
5. Çerdhe - Kopështi Nr.08
6. Çerdhe - Kopështi Nr.42

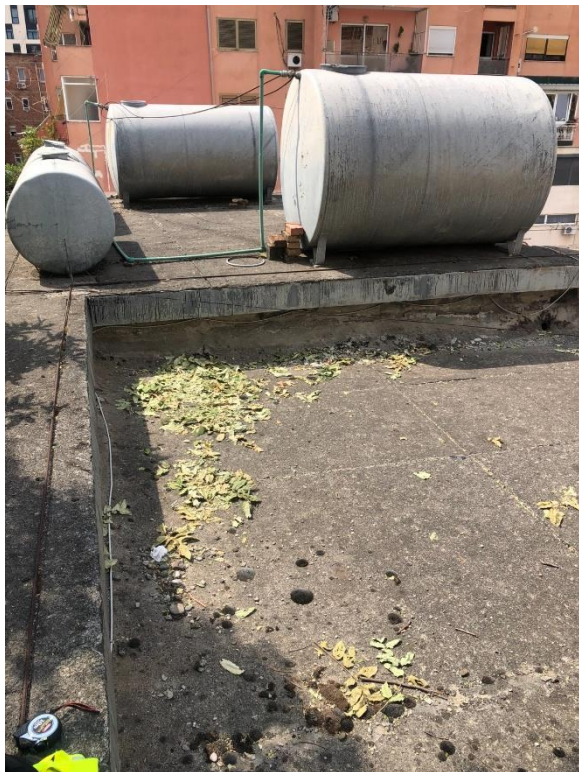
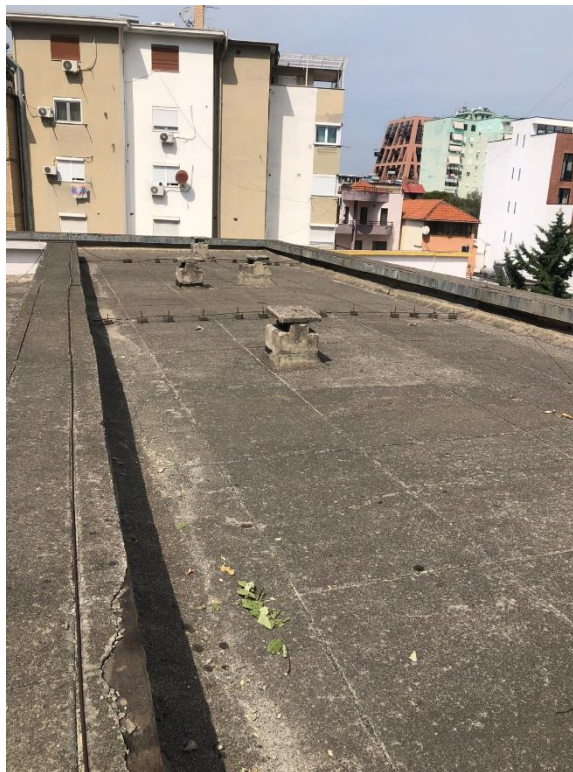
I. SHKOLLA E MESME E PËRGJITHSHME "ARBEN BROCI"

Shkolla e Mesme e Përgjithshme “Arben Broci” është objekt me dy kate, i cili ndodhet në rrugën “Besim Imami” në Njësinë Administrative Nr.7. Objekti është ndërtuar rreth viteve 1960 dhe është rikonstruktuar rreth viteve 2000 duke u pozicionuar në mes të një zone të populluar të qytetit. Objekti ka shfaqur problematika të depërtimit të lagështirës nga tarraca në tavanin e katit të sipërm si dhe në tarracën e hollit të shkollës që është një volum shtesë me lartësi një kat. Janë pikërisht shtesat e kryera ndër vite që kanë sjellë edhe dëmtimin e sistemit fillestar të kullimit të ujrave të shiut, dhe kanë bërë të agravohet problematika e depërtimit të lagështirës në shkollë

Gjendja e shtresave hidroizoluese të tarracës është e amortizuar nga periudha e gjatë e funksionimit të këtij objekti shkollor që fillimet e tij i ka rreth viteve 60 të shekullit të kaluar, me funksionin si shkollë fillore për fëmijët me të meta mendore. Pas viteve 90’ objekti e ndërroi destinacionin duke u kthyer në gjimnaz, kjo për të përballuar nevojat në rritje të kësaj zone të banuar, kaq pranë qendrës së Tiranës. Objekti fillesat, është shtuar me volume të tjera me dy dhe një kate, duke sjelle modifikim në systemin e kullimit të ujrave të shiut në tarracë. pikërisht koha e ndryshme e ndërtimit të pjesëve përbërëse të objektit shkollor dhe linjat e gjata me elementet e fugaturës e shtojne shkallen e veshtiresise ne lidhje me riparimin e problematikes, e cila mund te zgjidhet vetem duke nderhyre ne teresi me mirembajtje te thelluar. Siperfaqia totale e tarraces qe ka nevojë per hidroizolim eshte rreth 1000 m2. Lageshtira ne objekt eshte fokusuar ne zonen e bashkimit te objektit kryesor me hollin, në zonën e tualeteve ne katin përdhe si dhe në tërësinë e objektit. Edhe ulluqet aktualisht jane te amortizuar, sidomos ne pjesen e siperme te tyre

- Prishje e shtresës ekzistuese të hidroizolimit dhe shtresave mbrojtëse dhe largimi i inertëve.
- Aplikimi i shtresës avullizoluese gjeotekstil dhe shtresës termoizoluese
- Aplikimi i dy shtresave hidroizoluese si dhe e shtresës me beton të varfër për mbrojtje
- Rikualifikim i sistemit të kullimit të ujërave nëpërmjet zvendësimit të kasetave të shkarkimit he ulluqeve vertikale
- Riparimi i elementeve të fugaturave që ndajnë vullme ndertimore
- Ndertimi dhe Vendosija e Shkalles me Konstruksion Metalik për të patur akses në tarracë punetoret e mirëmbajtjes si dhe për stafin e objektit, me qëllim pastrimin periodik të kasetave të shkarkimit si dhe të shtresave të reja hidroizoluese

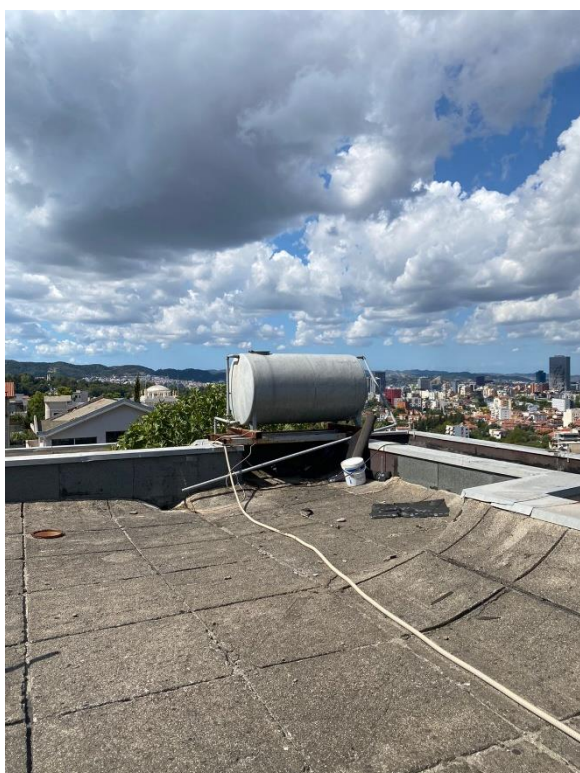
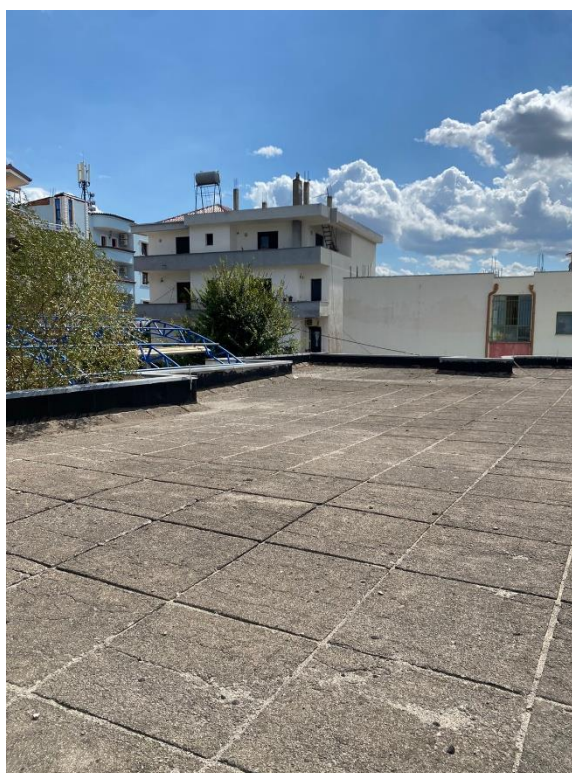
II. SHKOLLA E MESME E PËRGJITHSHME "SANDËR PROSI"

Objekti është ndërtuar rreth viteve 2000 duke u pozicionuar në mes të një zone periferike të qytetit. Objekti ka shfaqur problematika të depërtimit të lagështirës nga tarraca në tavanin e katit të sipërm si dhe përgjatë perimetrit të tarracës. Me gjithë meremetimet e kryera nga sektori mirëmbajtës, gjendja nuk është përmirësuar. Instalimi i depozitave të ujit në tarracë ka dëmtuar shtresën e hidroizolimit, duke bërë të agravohet problematika e depërtimit të lagështirës në shkollë.

Gjendja e shtresave hidroizoluese të tarracës është e amortizuar si rrjedhojë e amortizimit prej kalimit të viteve si dhe prej keqpërdorimit të tarracës duke instaluar në sipërfaqen e saj depozitat e ujit sanitar. Dëmtimi i shtresës hidroizoluese si dhe amortizimi i sistemit të kullimit të ujit të shiut, mund te zgjidhet vetem duke nderhyre ne teresi me mirembajtje te thelluar. Siperfaqia totale e tarraces qe ka nevojë per hidroizolim eshte rreth 1100 m2. Lageshtira ne objekt eshte fokusuar ne zonen perimetrale

te objektit kryesor, në pjesën e kasetave të shkarkimit të ujit. Edhe ulluqet aktualisht janë te amortizuar, sidomos në pjesën e sipërme të tyre.

- Prishje e shtresës ekzistuese të hidroizolimit dhe shtresave mbrojtëse dhe largimi i inertëve.
- Aplikimi i shtresës avullizoluese gjeotekstil dhe shtresës termoizoluese
- Aplikimi i dy shtresave hidroizoluese si dhe e shtresës me beton të varfër për mbrojtje
- Rikualifikim i sistemit të kullimit të ujërave nëpërmjet zvendësimit të kasetave të shkarkimit he ulluqeve vertikale
- Ndertimi dhe Vendosija e Shkalles me Konstruksion Metalik për të patur akses në tarracë punetoret e mirëmbajtjes si dhe për stafin e objektit, me qëllim pastrimin periodik të kasetave të shkarkimit si dhe të shtresave të reja hidroizoluese

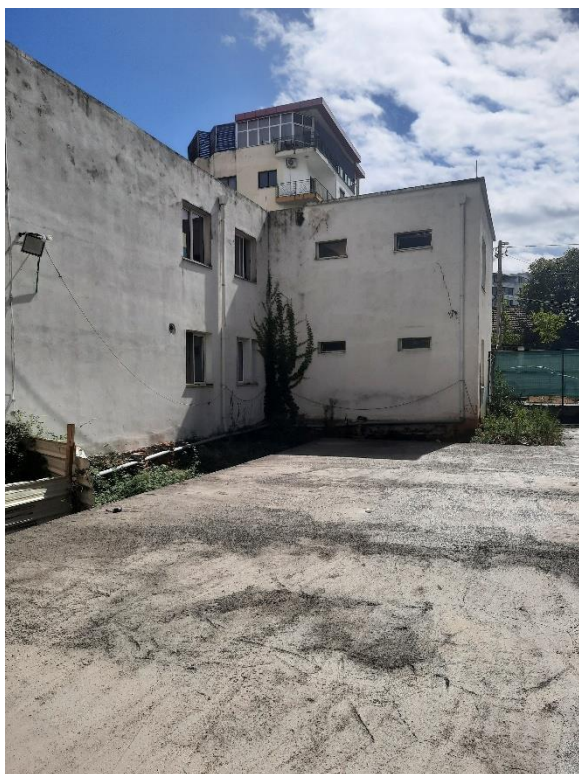
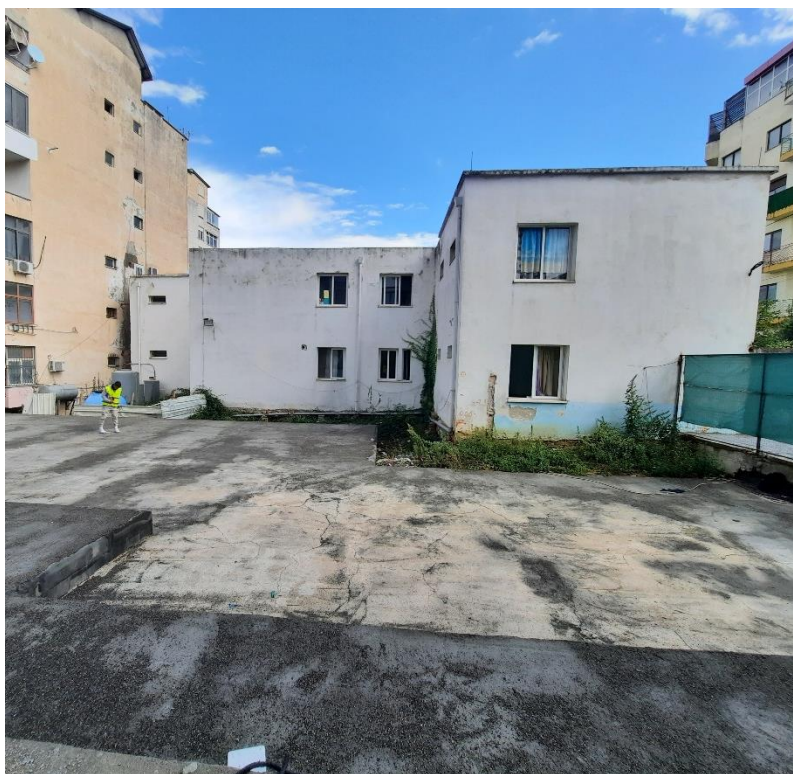
III. KOPËSHTI NR.40

Vlerësimi fizik i objektit: Nga verifikimi në objekt, u evidentua lagështirë e theksuar në të gjithë tavanin e katit të sipërm, si rrjedhojë e mosfunksionimit të shtresave hidroizoluese të tarracës si dhe të sistemit të largimit të ujit të shiut.

- Prishje e shtreses ekzistuese të hidroizolimit dhe shtresave mbrojtese dhe largimi i inertetve.
- Aplikimi i shtreses avullizoluese gjeotekstil dhe shtreses termoizoluese
- Aplikimi i dy shtresave hidroizoluese si dhe e shtreses me beton te varfer per mbrojtje
- Rikualifikim i sistemit te kullimit te ujrave nepermjet zevendesimit te kasetave te shkarkimit he ulluqeve vertikale
- Ndertimi dhe Vendosja e Shkalles me Konstruksion Metalik per te patur akses ne tarrace punetoret e mirembajtjes si dhe per stafin e objektit, me qellim pastrimin periodik te kasetave te shkarkimit si dhe te shtresave te reja hidroizoluese

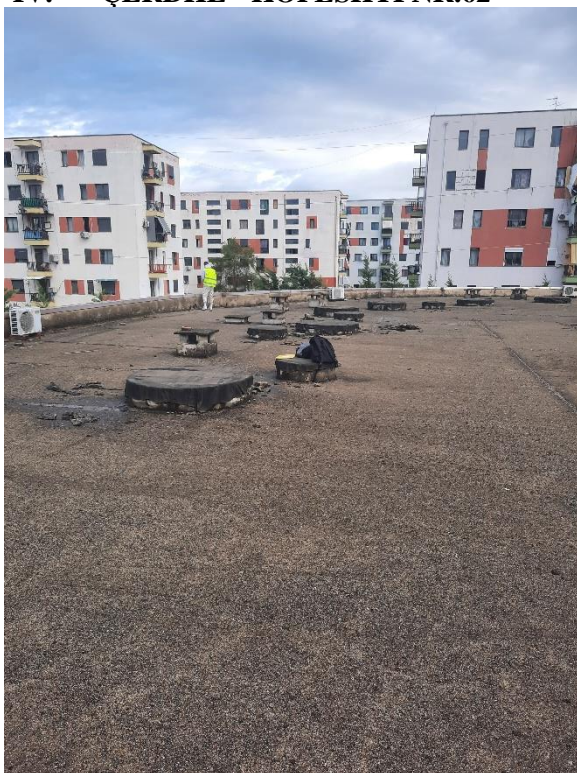
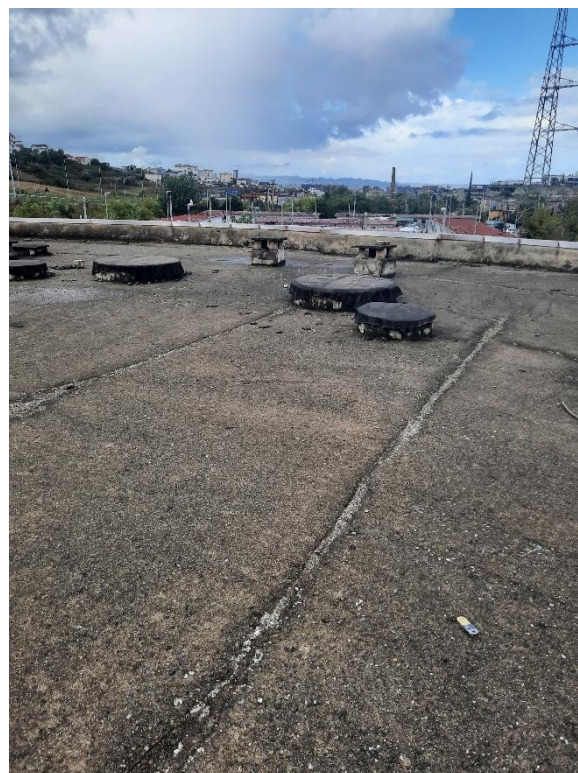
IV. ÇERDHE - KOPËSHTI NR.62

Vlerësimi fizik i objektit: Nga verifikimi në objekt, u evidentua lagështirë e theksuar në të gjithë tavanin e katit të sipërm, si rrjedhojë e mosfunksionimit të shtresave hidroizoluese të tarracës si dhe të sistemit të largimit të ujit të shiut. Tarraca është konceptuar të jetë e shfrytëzueshme duke i dhënë akses nga ambienti brendëshëm me derë komunikuese. Gjithashtu në tarracë janë konceptuar dritare tavanore për të futurë dritën në objekt. Amortizimi i shtresave hidroizoluese si dhe i elementëve dritare tavanore, kanë bërë që sistemi i kullimit të ujrave të shiut si dhe shtresa hidroizoluese, të dëmtohen në një shkallë të konsiderueshme. Lagështira ka depërtuar në objekt duke dëmtuar shtresën e suvatimit dhe të bojës në tavan.

- Prishje e shtreses ekzistuese të hidroizolimit dhe shtresave mbrojtese dhe largimi i inertetve.
- Aplikimi i shtreses avullizoluese gjeotekstil dhe shtreses termoizoluese
- Aplikimi i dy shtresave hidroizoluese si dhe e shtreses me beton te varfer per mbrojtje
- Rikualifikim i sistemit te kullimit te ujrave nepermjet zevendesimit te kasetave te shkarkimit he ulluqeve vertikale
- Ndertimi dhe Vendosja e Shkalles me Konstruksion Metalik per te patur akses ne tarrace punetoret e mirembajtjes si dhe per stafin e objektit, me qellim pastrimin periodik te kasetave te shkarkimit si dhe te shtresave te reja hidroizoluese

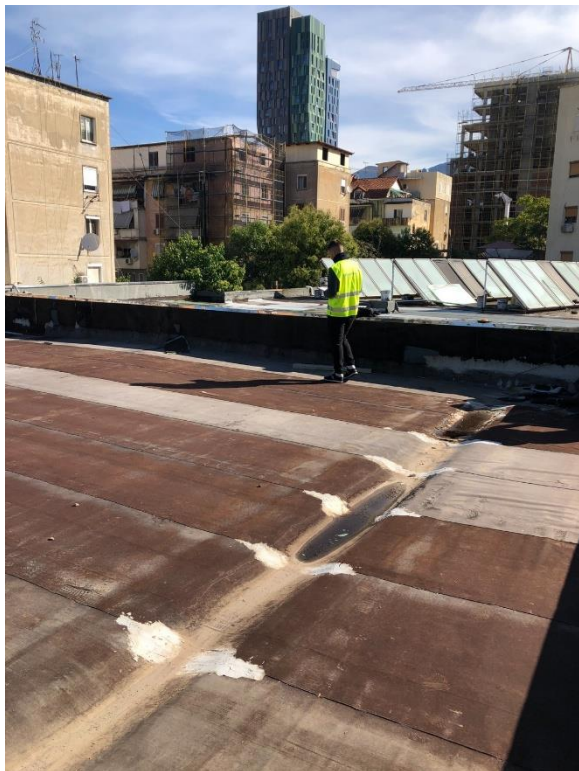
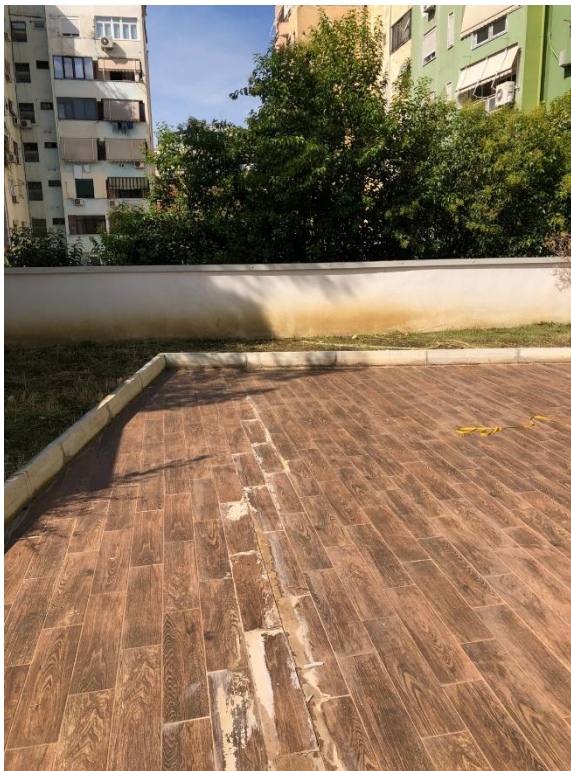
V. ÇERDHE - KOPËSHTI NR.08

Vlerësimi fizik i objektit: Nga verifikimi në objekt, u evidentua lagështirë e theksuar në të gjithë tavanin e katit të sipërm, si rrjedhojë e mosfunksionimit të shtresave hidroizoluese të tarracës si dhe të sistemit të largimit të ujit të shiut. Problematika kryesore në këtë objekt është prania e lagështisë në fugën midis dy objekteve për shkak të mos pajisjes me parapet mbrojtës të godinës së re, si dhe si pasojë e mungesës së shtresave hidroizoluese në hapësirën midis tyre.

Amortizimi i shtresave hidroizoluese si dhe i elementëve dritare tavanore, kanë bërë që sistemi i kullimit të ujrave të shiut si dhe shtresa hidroizoluese, të dëmtohen në një shkallë të konsiderueshme. Lagështira ka depërtuar në objekt duke dëmtuar shtresën e suvatimit dhe të bojës në tavan.

- Prishje e shtresës ekzistuese të hidroizolimit dhe shtresave mbrojtëse dhe largimi i inertëve.
- Aplikimi i shtresës avullizoluese gjeotekstil dhe shtresës termoizoluese
- Aplikimi i dy shtresave hidroizoluese si dhe e shtresës me beton të varfer për mbrojtje
- Rikualifikim i sistemit të kullimit të ujërave nepermjet zevendesimit të kasetave të shkarkimit he ulluqeve vertikale
- Ndertimi dhe Vendosja e Shkalles me Konstruksion Metalik për të patur akses në terrace punetoret e mirëmbajtjes si dhe për stafin e objektit, me qëllim pastrimin periodik të kasetave të shkarkimit si dhe të shtresave të reja hidroizoluese
- Ndertimi i Parapetit të Ri i cili do të ndaj problematikën midis dy objekteve, do të jetë i pajisur me nenshtresat e reja hidroizoluese në fugaturen midis dy objekteve, si dhe një shtresë mbrotëse llamarine xingate i cili do bashkojë me kapuç të dy parapetet.

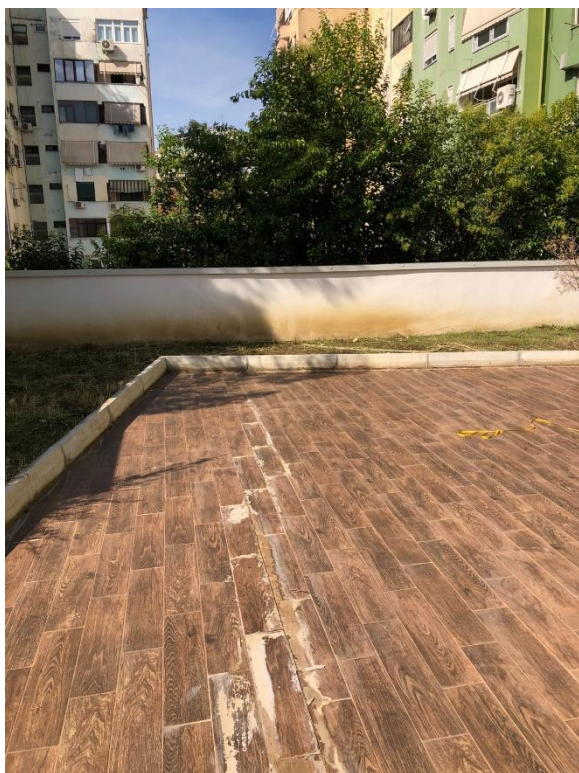
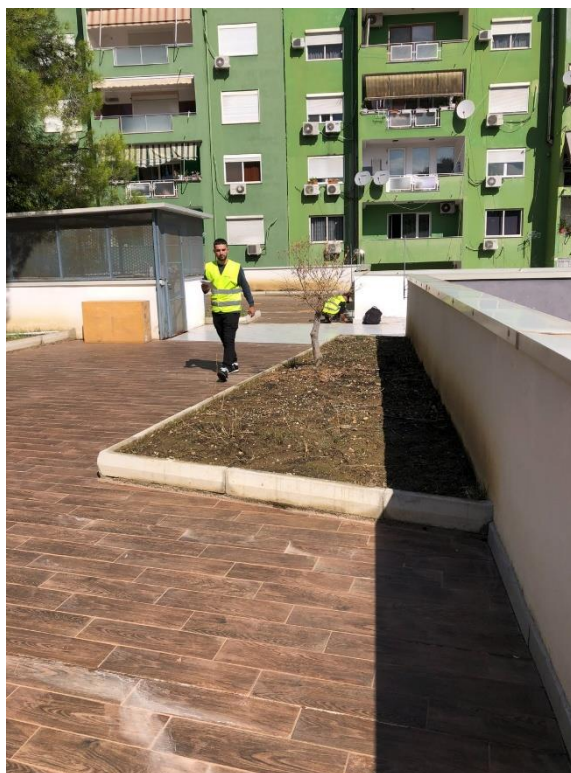
VI. ÇERDHE - KOPËSHTI NR.42

Vlerësimi fizik i objektit: Nga verifikimi në objekt, u evidentua lagështirë e theksuar në të gjithë tavanin e katit të sipërm, si rrjedhojë e mosfunksionimit të shtresave hidroizoluese të tarracës si dhe të sistemit të largimit të ujit të shiut. Problematika kryesore në këtë objekt është prania e lagështisë në shtresat ekzistuese të tarracës për shkak të amortizimit të shtresave të pllakave, nga amortizimi i shtresave hidroizoluese të sipërfaqeve me dhe të lulishteve, si dhe nga amortizimi i sistemit të kullimit pasi ulluqet vertikale janë të fshehur në brendësi të fasadës, gjë që e bën të pamundur detektimin e

problematikes pergjate tyre, si dhe nga mbushja dhe bllokimi i kasetave xingat te shkarkimit

- Prishje e shtresës ekzistuese të hidroizolimit dhe shtresave mbrojtëse dhe largimi i inertëve.
- Aplikimi i shtresës avullizoluese gjeotekstil dhe shtresës termoizoluese
- Aplikimi i dy shtresave hidroizoluese si dhe e shtresës me beton të varfer për mbrojtje
- Rikualifikim i sistemit të kullimit të ujërave nepermjet zevendesimit të kasetave të shkarkimit he ulluqeve vertikale
