# Përmirësimi i kushteve të banimit për komunitetet e varfëra dhe të pafavorizuara

## RELACION ARKITEKTONIK

“Ndërtim i Çatisë së Pashfrytëzuar në Ndërtesën  
Ekzistuese 1 Kat në Pronësi të Z. Zoto Kapo,  
Fshati Dukat, Njësia Administrative Oriku,  
Bashkia Vlorë”.

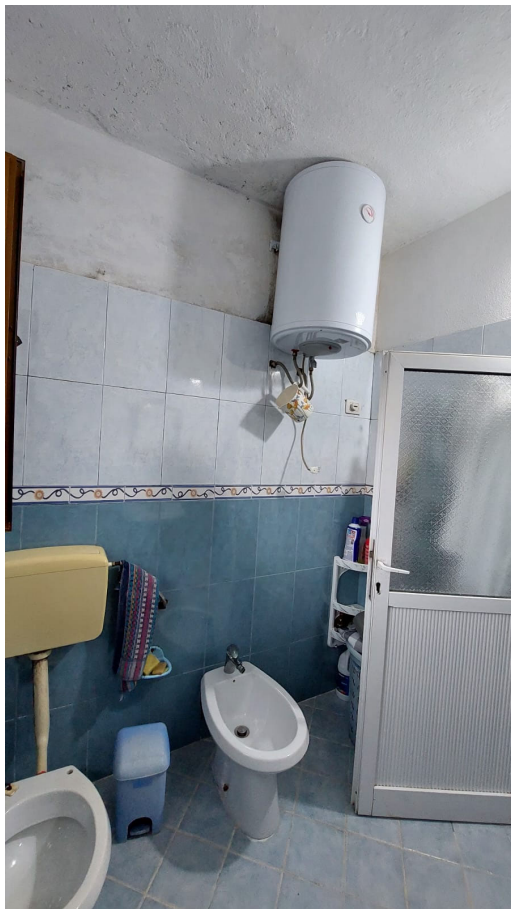
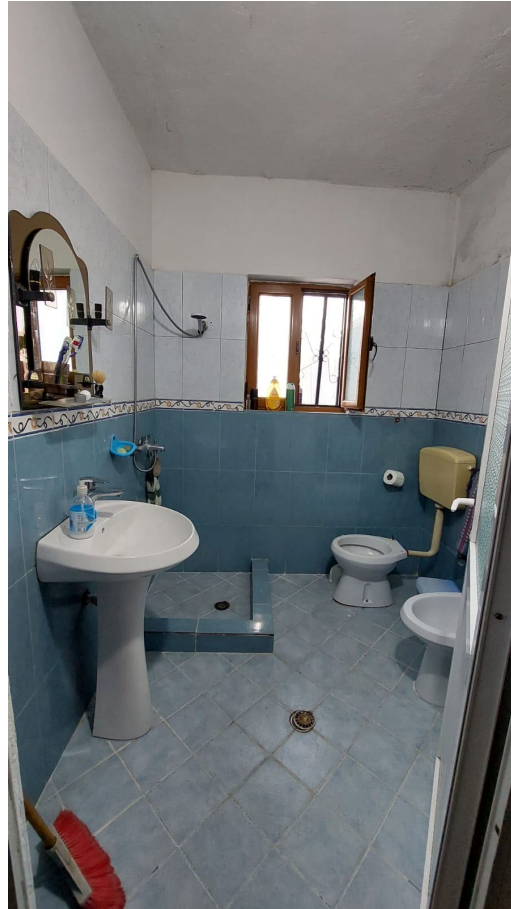
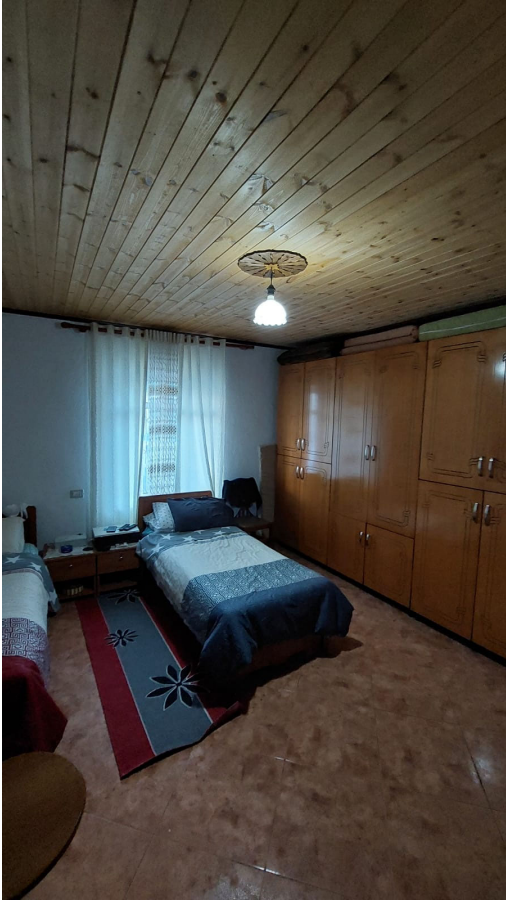
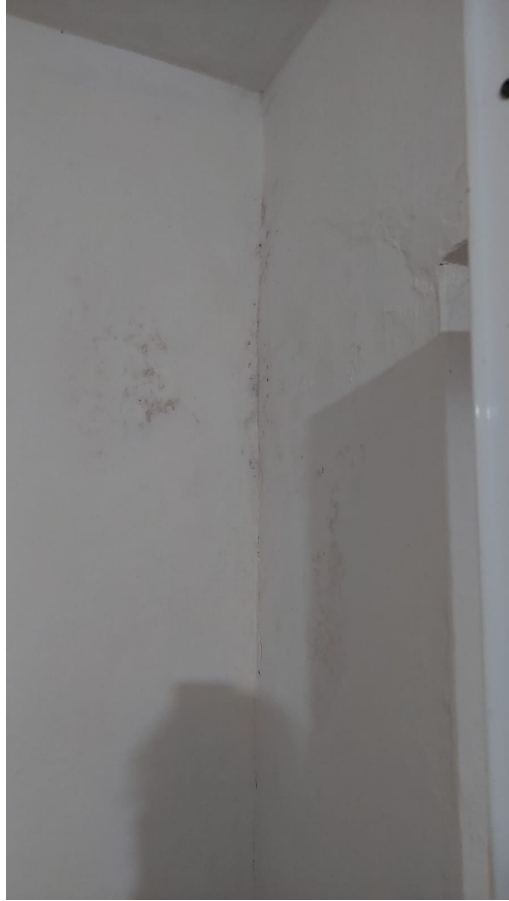
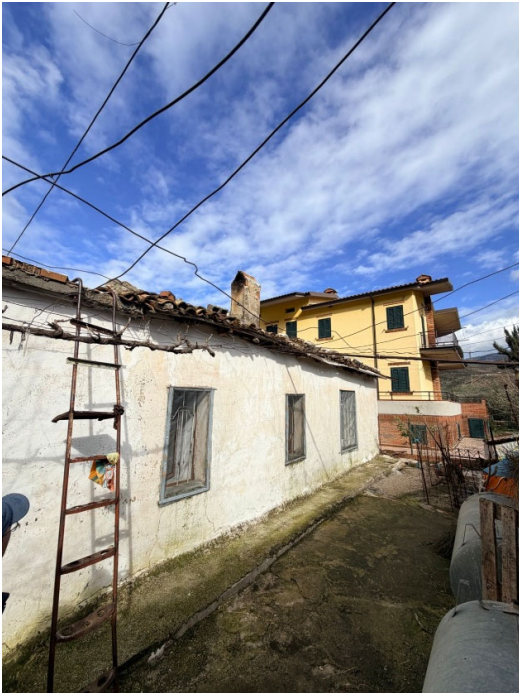
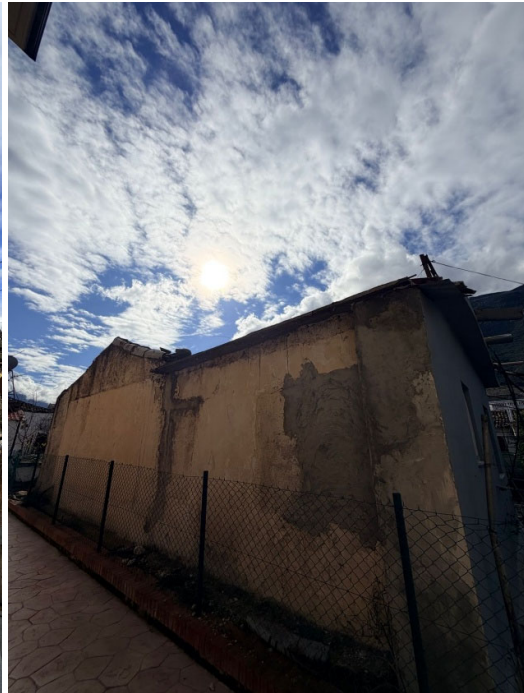
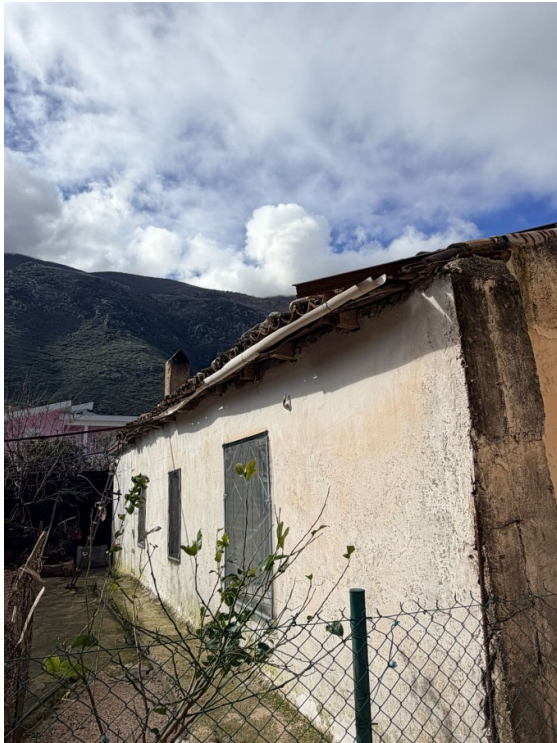
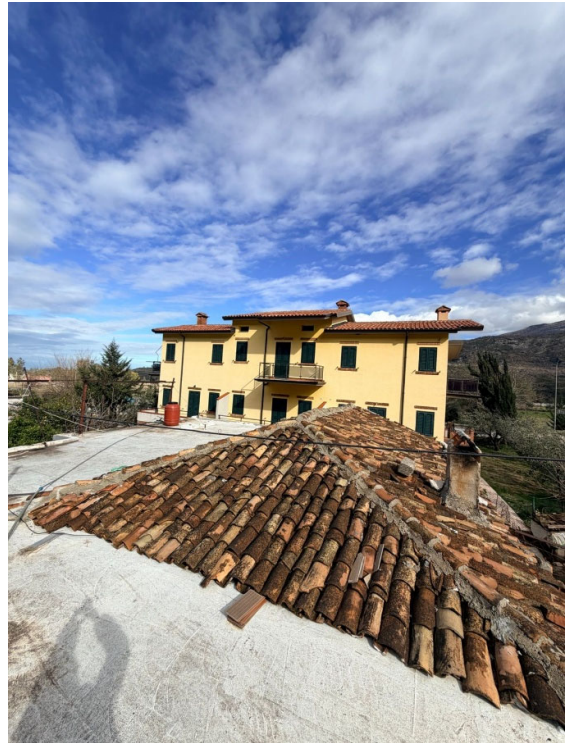
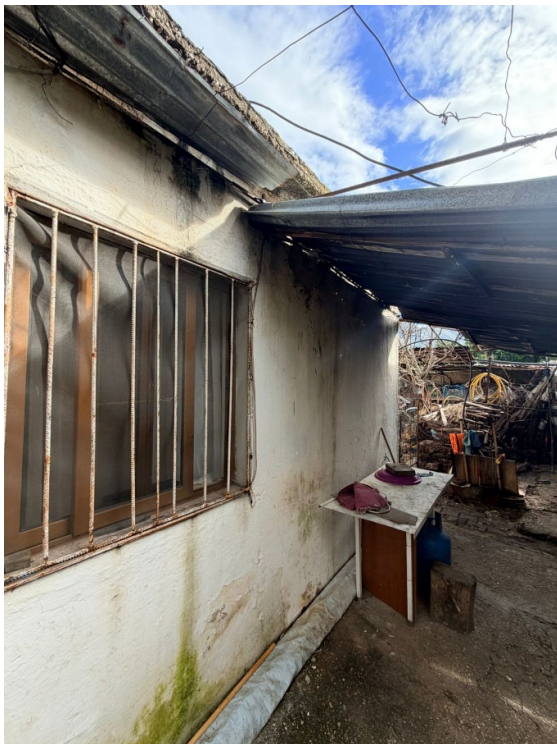
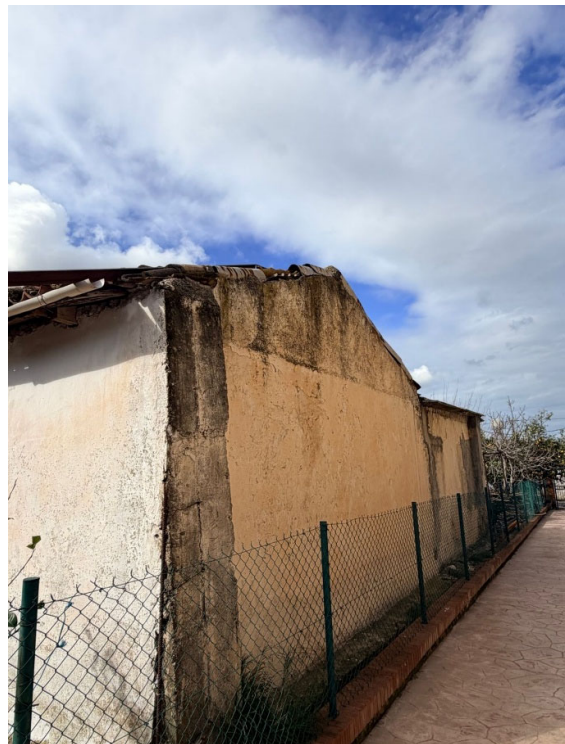
**Foto të gjendjes ekzistuese**

Nga inspektimi i kryer në këtë ndërtesë, u vu re se çatia ekzistuese e objektit është e amortizuar, ka prezencë të lagështirës në mure dhe tavane, suvaja është prishur në pjesë të ndryshme të ndërtesës.

Ashtu siç vihet re në fotot e gjendjes ekzistuese, objekti ka nevojë për ndërhyrje të cilat konsistojnë në: ndërtimin e çatisë për eliminimin e lagështirës në solëtë dhe mure. Catia ekzistuese parashikohet të priset dhe të ndërtohet nga fillimi. Një pjesë e murit ku mbështetet çatia do të priset duke arritur të njëjtën kuotë sa pjesa aktuale me solëtë. I gjithë objekti parashikohet të mbulohet me çati.
