## 6. PROJEKTET MEKANIKE të RIKONSTRUKSIONI

Zona e marre në studim e quajtur ansambli ndërtimor në qytetin e Vlorës, është një nga qendrat e qytetit e pozicionuar në pjesën veri-lindore të Sheshit të Flamurit. Objektivi kryesor në këtë projekt rikualifikimi urban, përfshijne ndërhyrjet e nevojshme në të gjitha disiplinat inxhinierike duke identifikuar gjuhën arkitektonike karakteristike të zonës dhe me fokus mostjetërsimin e trashëgimisë kulturore. Kështu në përshtatje me ndërhyrjet arkitektonike janë realizuar ndërhyrje edhe në rrjetet inxhinierike duke e bërë funksionale dhe njëkohesisht duke ruajtur statusin monument kulture.

Objekt i këtij projekti është rikualifikimi urban për zonën në studim që përfshin rrugët: Ceno Sharra, Irfan Shehu, Justin Godard si dhe godinat gjatë këtyre rrugëve.

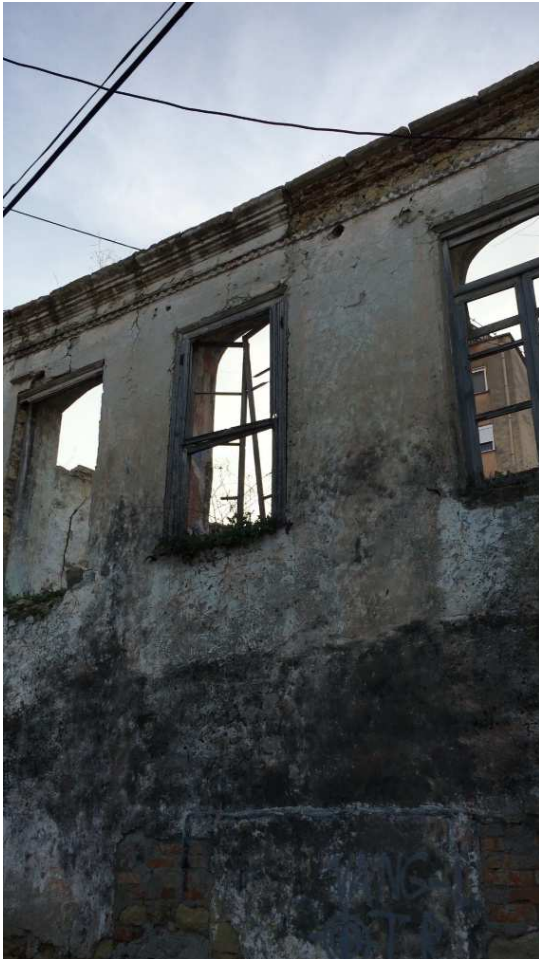
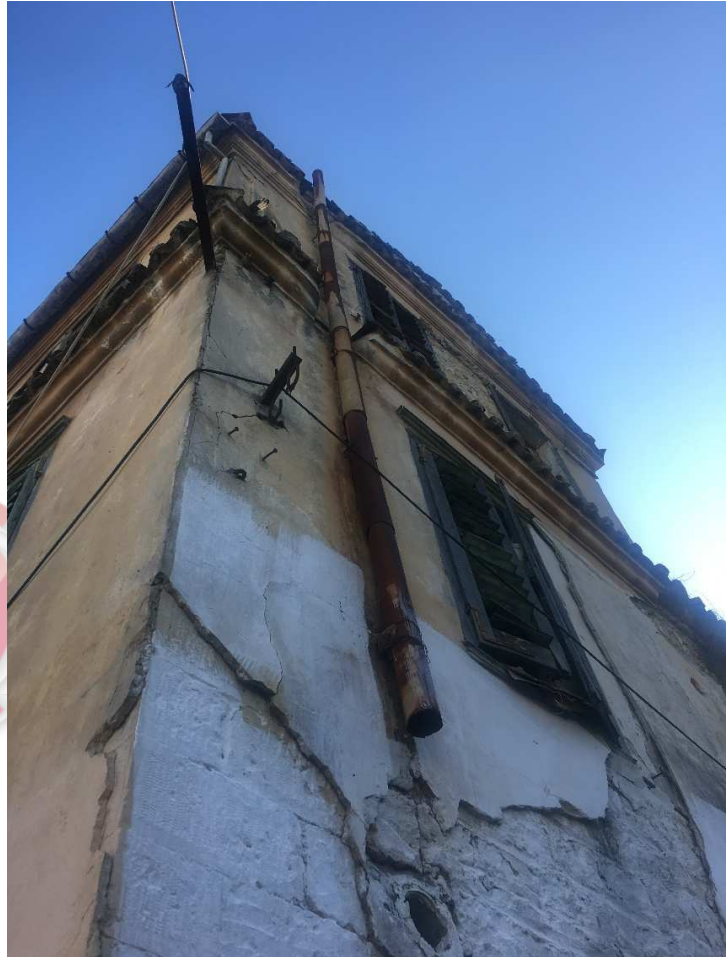
Konstatohen godina të rrënuara, godina të braktisura, godina të shfrytëzueshme deri në kufijte e pamundësisë, instalimet inxhinierike të cilave janë tejte të amortizuara apo edhe inekzistente, godina të rikonstruktura me zgjidhje jo profesionale si dhe rrugë të vjetra të degraduara në të

cilën nuk mund të identifikohen rrjetet inxhnierike sipas funksioneve, për më tepër që një pjesë e tyre janë problematike për zhvillimin normal të jetës social ekonomike etj.

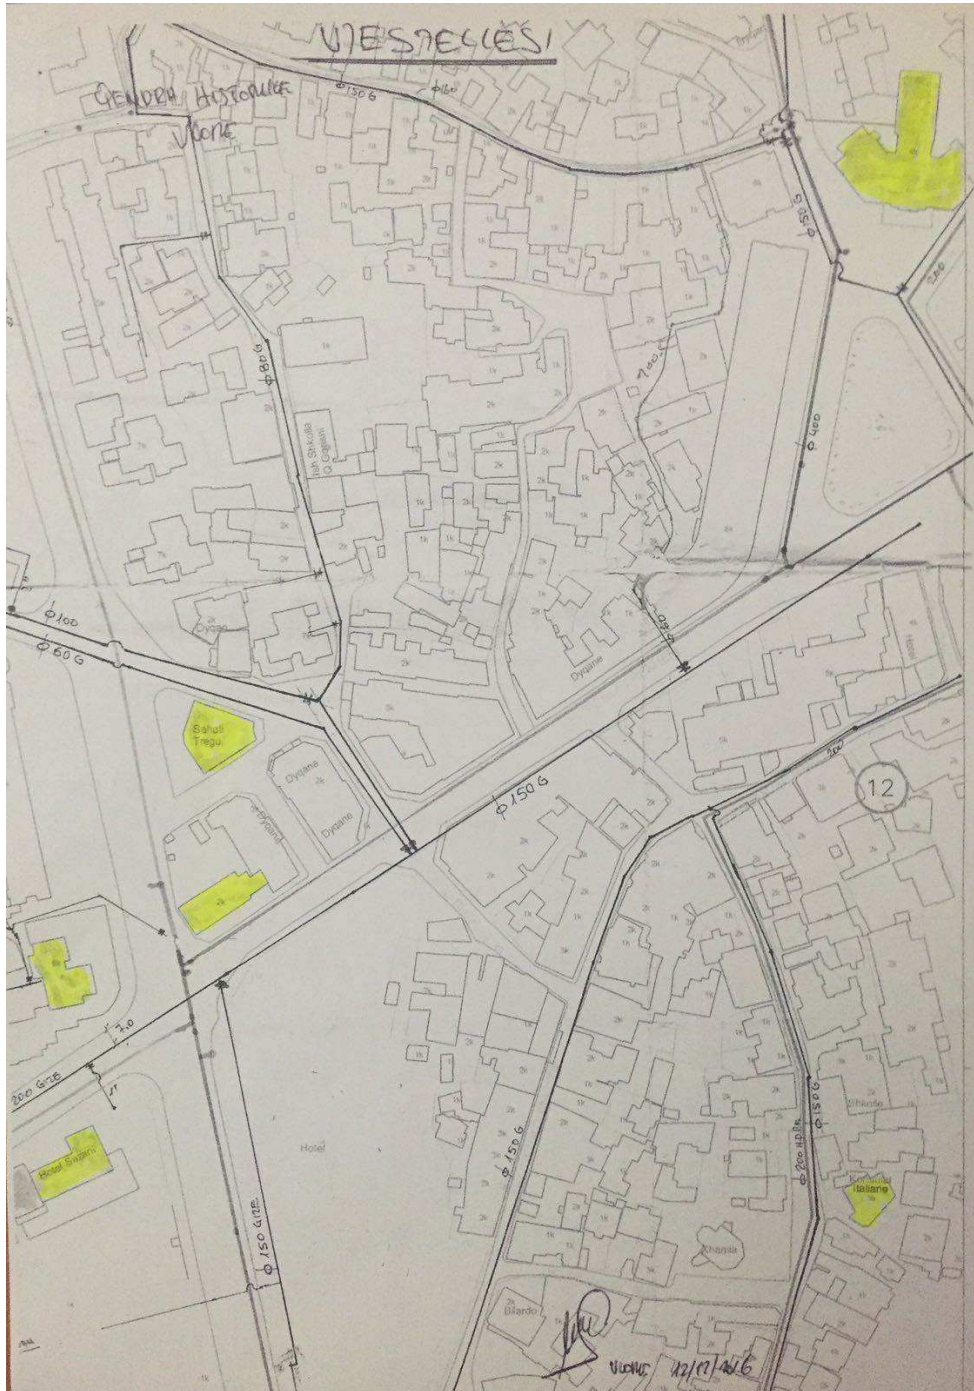
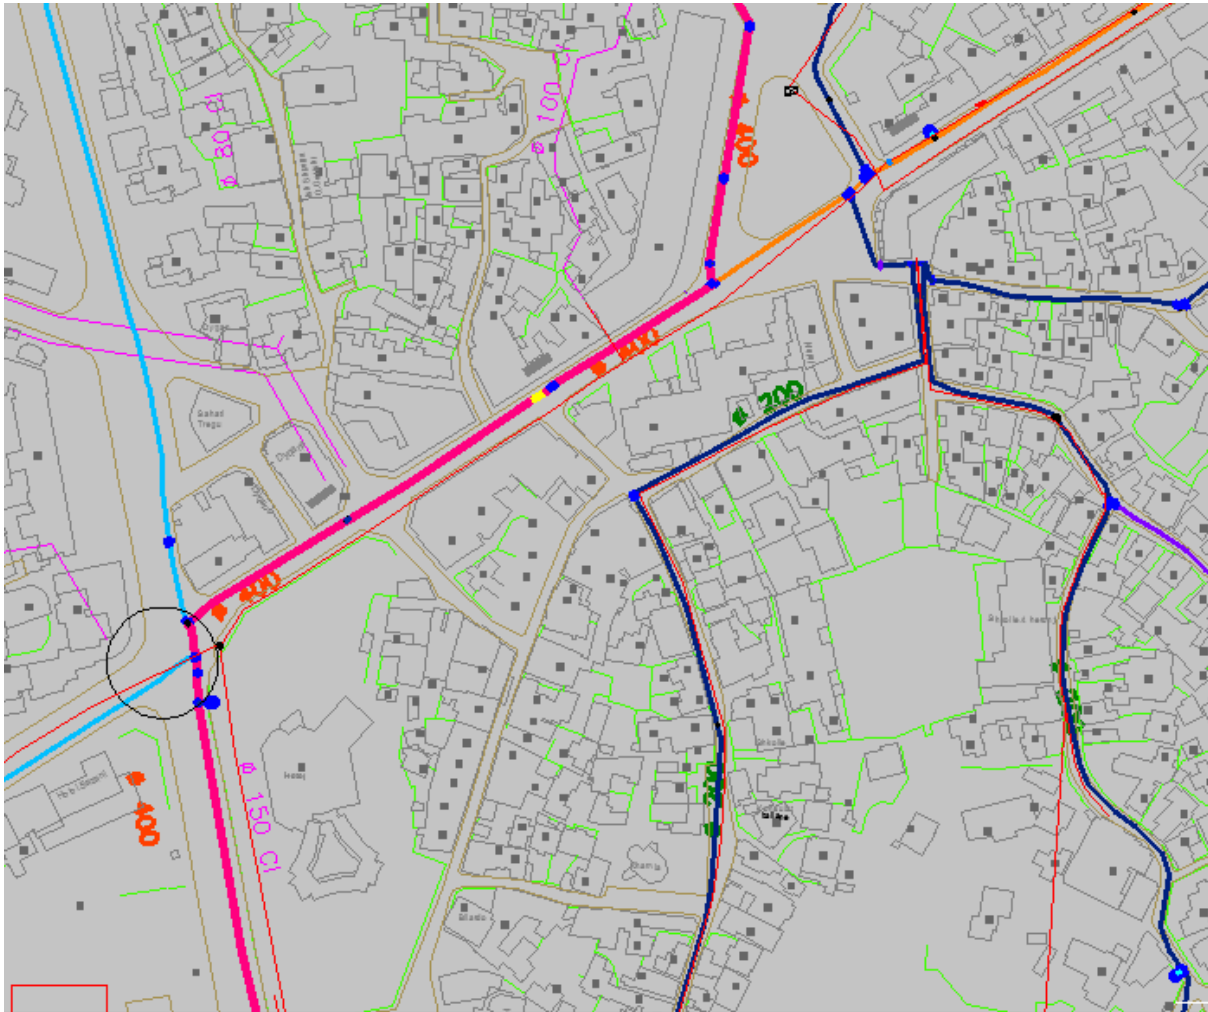
Gjendja e ekzistuese e zonës së marrë në studim si e përmendem edhe më sipër paraqitet e degraduar jo vetëm në pikepamjen funksionale të godinave por edhe në rrjetet inxhinierike në shërbim të tyre. Kështu duke kryer vërtetime në vend dhe duke analizuar materialet e vëna në dispozicion nga autoritetet përkatese, konstatohet se: në rrugën Perlat Rexhepi në dy anët e saj shtrihen dy linja të furnizimit me ujë sanitar. Njëra linjë është me dimension Ø400 material PEHD. Nga kjo linjë degezohet edhe një linjë Ø 200 që furnizon rruget Teli Ndini, por kjo linjë me dimension Ø 200 që përshkon rrugën Irfan Shehu është e lidhur njëkohsisht me linjën me dimension Ø 400 që shtrihet në rrugën Ismail Qemali me një degëzim pranë sheshit të Flamurit.

Linja tjetër që shtrihet në rrugën Perlat Rexhepi është një linjë me dimension Ø 150 material gize e cila kryqëzohet me një linjë që shtrihet në rrugën Ismail Qemali, përshkon rrugën Perlat Rexhepi dhe vazhdon në rrugën Ali Demi.

Në njërin prej projekteve të vjetra shohim që në rrugën Justin Godard shtrihet një linjë me dimension  $\varnothing 150$  material gize i cili nuk reflektohet në projektin e viti 2010.

- a. Në rikonstrukcionin e linjave të vjetra të cilat janë të amortizuara dhe shkaktojnë humbje në rrjet si dhe ndotjen e ujit, duke i zëvendësuar të gjitha linjat me material gize me linja të reja me material PEHD. Për këtë arsye do të zëvendësohen linja Ø 150 në rrugën Perlat Rexhepi, linja Ø 150 në rrugën Irfan Shehu dhe linjën Ø 150 në rrugën Justin Godard.

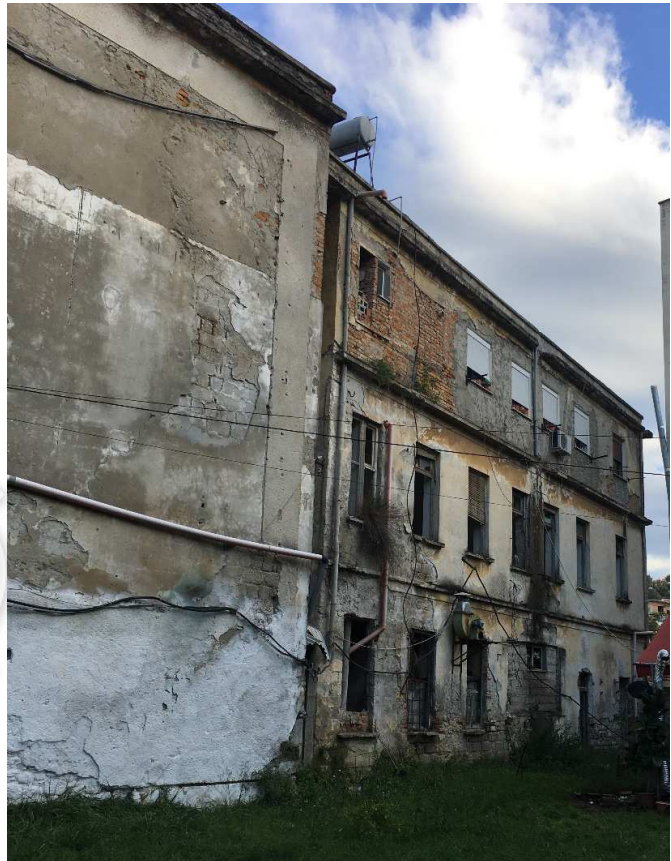
Nga investigimet në vend konstatohen godina të rrenuara apo të braktisura, në të cilat tubacionët lidhese me magjistralin kryesor janë tejet të amortizuara apo edhe inekzistente, duke shkaktuar shkeputje të rrjetit e duke u bërë edhe burim ndotje të zonës përreth.

Për sa i takon ketyre lidhjeve për cdo godinë ne nuk kemi informacion se si ato mbliidhen dhe shkarkojnë në magjistralin kryesor.

- a. Në rikonstruksionin e linjave të vjetra nga godinat deri në pusetat primare, të cilat janë të amortizuara dhe shkaktojnë bllokime të rrjetit si dhe ndotjen e territorit përreth duke shkaktuar aroma të pakëndshme, duke i zëvendësuar të gjitha linjat e amortizuara me linja të reja me material PEHD.
- b. Në rikonstruksionin e linjave primare që shtrihen në brendësi të blloqëve të banësive deri në rrjetet mbledhëse sekondare, mbi baze të kapaciteteve shkarkuese të konsumatoreve të cilat do të nënshtrohen rikonstruksionit arkitektonik që do të jenë objekt i këtij projekti. Është parashikuar vendosja apo rikonstruksioni i pusetave si dhe do të plotësohen puseta kontrolli e inspektimi.
- c. Është parashikuar rikonstruksioni i rrjetit të përzier me emrin “qemer” ( i ujrave të zeza dhe të shiut ) në rrjete të vecanta për shkarkimin e ujrave të zeza vec dhe të shiut.

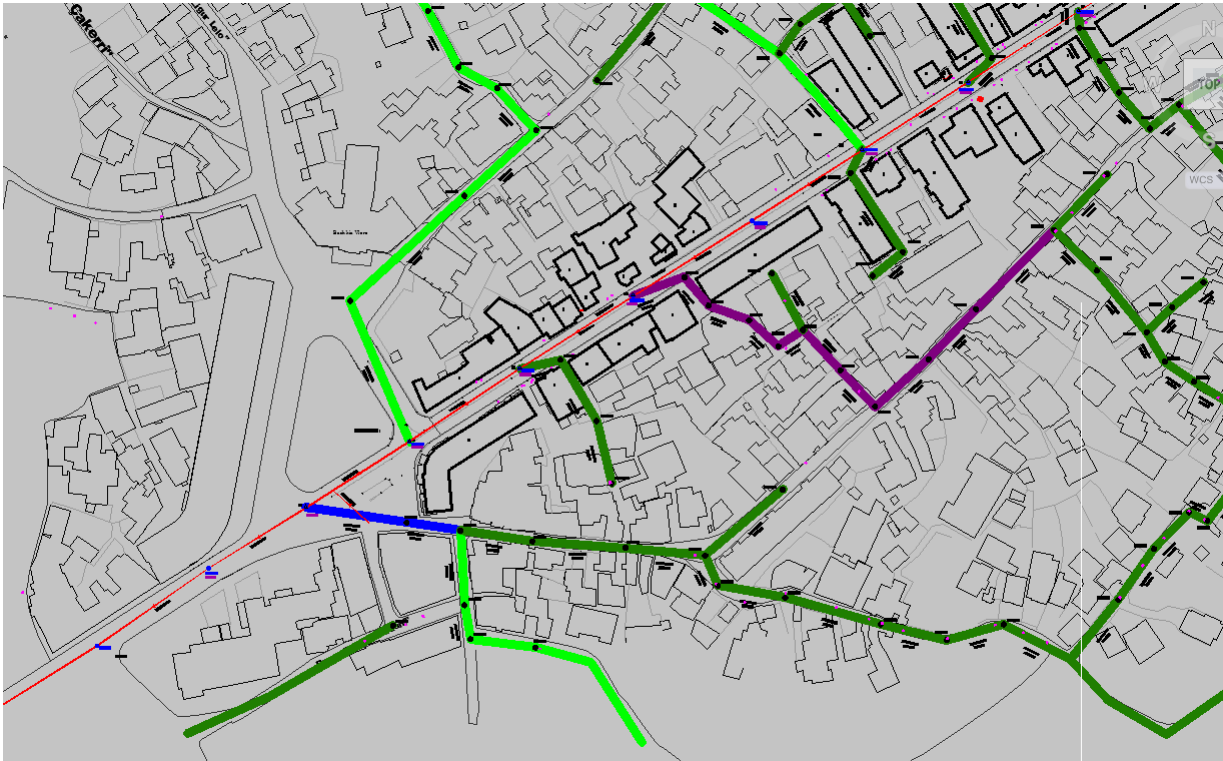
Pas kërkesës sone të vazhduar për të marrë informacione për rrjetet inxhinierike në rrugën Justin Godard, nga organet përkatëse kemi marrë një projekt në të cilin tregohet në këtë rrugë shtrihet një kolektori i vjetër i ndërtuar me tulle me harqe që njihet si rrjeti me emrin “qemer”.

Në këtë rrugë edhe pse janë kryer punime rikonstruksioni për rrjetin vitet e fundit rezulton se janë bashkuar rrjeti i ujrave të zeza me rrjetin e ujrave të bardha ne kolektorin e njohur si “qemeri” qe shkarkon ne drejtim te sheshit te Flamurit.

Theksojmë se në projektin e paraqitur sic e shpjeguam edhe më sipër kemi ndjekur gjurmën e kolektorit ekzistues me “qemer”, duke ndërtuar një kolektor të ri sipas kësaj gjurme, paralel me të duke ruajtur mosprekjen e qemerit i cili do të rikonstruktohet me vete. Propozojmë që të gjithë traseja e kolektorit me qemer të rikonstruktohet edhe përtej zonës në studim përgjatë sheshit të Flamurit, deri në një lidhje provizore me rrjetin ekzistues të qytetit, mbasi koncepti i rikonstruksionit të rrjeteve inxhinierike në rrugën Justin Godard presupozon ndarjen e rrjeteve të ujrave të zeza nga rrjeti i ujrave të bardha dhe për këtë arsye sygjerojmë që ky koncept të mbahet edhe përtej kësaj rruge. Ndarja e dy rrjeteve është arsyeja teknike për rikonstruksionin e rrjeteve të kësaj rruge por gjithashtu nënvijëzojmë se pjesë të kolektorit të vjetër me qemer në zonën e sheshit të Flamurit janë të demtura dhe jashtë funksionit, kështu që ndërhyrja është e domosdoshme edhe për këtë arsye.

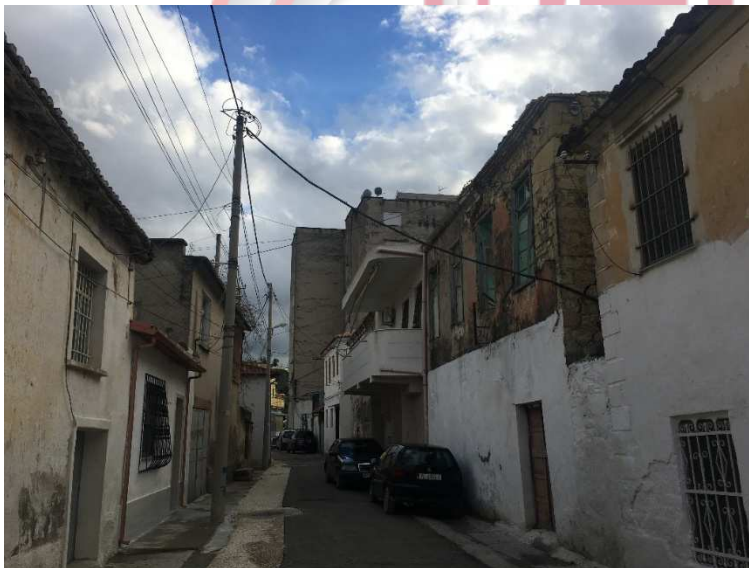
Nga investigimet në vend konstatohen godina të rrenuara apo të braktisura, në të cilat kollonat e shkarkimit të ujrave të cative apo tarracave nuk ekzistojnë, janë të shkeputura dhe uji rrjedh në fasada duke i demtuar ato dhe strukturat ndërtimore etj, ose kollona që rrjedhin lirshëm në trotuare. Gjithashtu vihen re se tubacionët lidhës nga godina në pusetat primare në rrjetin primar të cilat janë tejet të amortizuara apo edhe inekzistent.

- a. Rikonstrukcioni i ullukeve të cative dhe varangave të tarracave, ndertimi i kollonave të shkarkimit të ujrave të tyre në përputhje me kerkesat arkitektonike duke mbajtur karakteristike historike të trasheguara.
- b. Në rikonstrukcionin e linjave të vjetra të shkarkimit nga kollonat e cative e tarracave të godinave në përputhje me rikonstrukcionin arkitektonik si të godinave edhe të rrugëve e shesheve që do të krijohen, deri në pusetat primare, të cilat janë të amortizuara duke shkaktuar bllokime të rrjetit, prishjen e fasadave duke krijuar lageshti edhe në strukturat e brendshme të godinave, duke i zevendesuar të gjitha linjat e amortizuara me linja të reja me material PEHD.

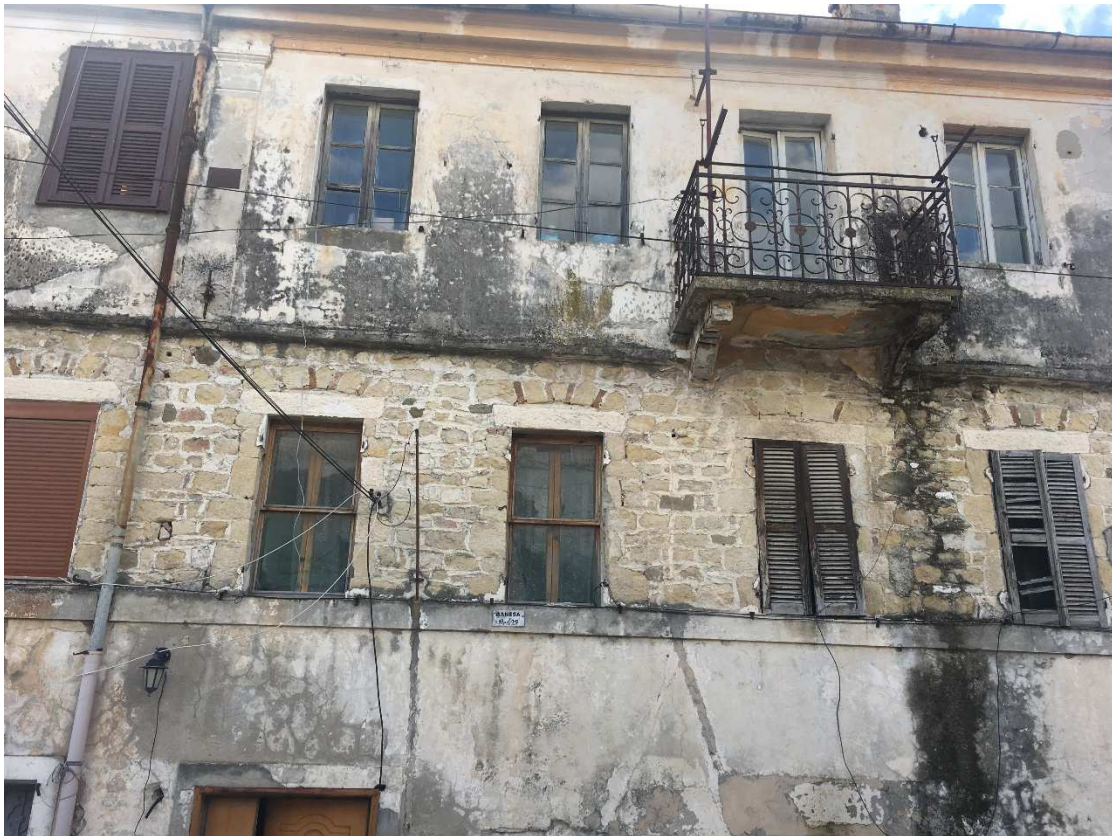
Nga investigimet në vend dhe konsultat me specialistet përkates dihet se rrjeti i ujrave të shiut në rrugën Justin Godard bashkohet me ujrat e zeza të po kesaj rruge , ne kolektorin e vjeter te njohur “ qemer” .

Nga të gjitha projektet ,te reja dhe të vjetra mungojnë rrjetet degezimet në brendesi të blloqëve të banësave si dhe të gjitha shkarkimet nga tarracat, catite dhe trotuaret.

Meqenëse rruga Justin Godard rezulton në kuotë më të ulët se rruget kufizuese, për të bërë parandalim të ujrave të shiut që mund të vijnë nga rruga Irfan Shehu, në krye të kësaj rruge kemi parashikuar kuletat mbledhese të cilat shkarkojnë në qemerin e rruges Irfan Shehu. Rruga Justin Godard do të trajtohet më vehte, rrjeti i saj do të jetë i shkeputur nga rrjeti i shkarkimeve të ujrave të rrugeve kufizuese.

Për mbledhjen e ujrave sipërfaqësore dhe nga çatitë e godinave të rruges Justin Godard kemi parashikuar dy rrjete, në të dy anët e rruges (sipas pjerresive të rruges) dhe do të vazhdojë drejtimin e paracaktuar për mirëfunksionimin e tij duke shkarkuar në qemer në fund të rruges Justin Godard.
