RAPORT TEKNIK

**“RIKONSTRUKSION DHE RIPARIM TË MJEDISEVE NË BASHKËPRONËSI
OSE TË PËRBASHKËTA NË NDËRTESA (PALLATE) TE DËMTUARA NGA
TËRMETI NË QYTETET RRËSHEN DHE RUBIK” (FAZA 3).**

PROJEKT IDE

“ERALD-G” SHPK

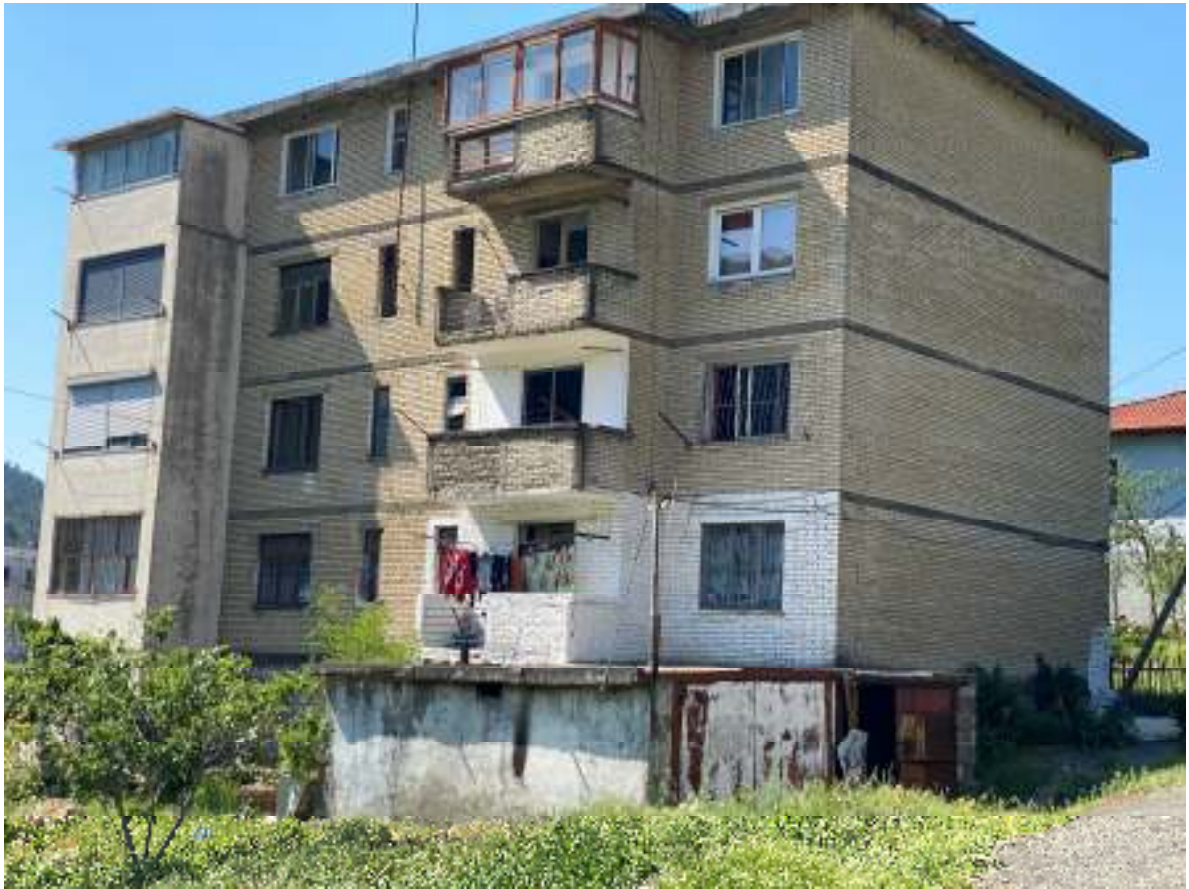
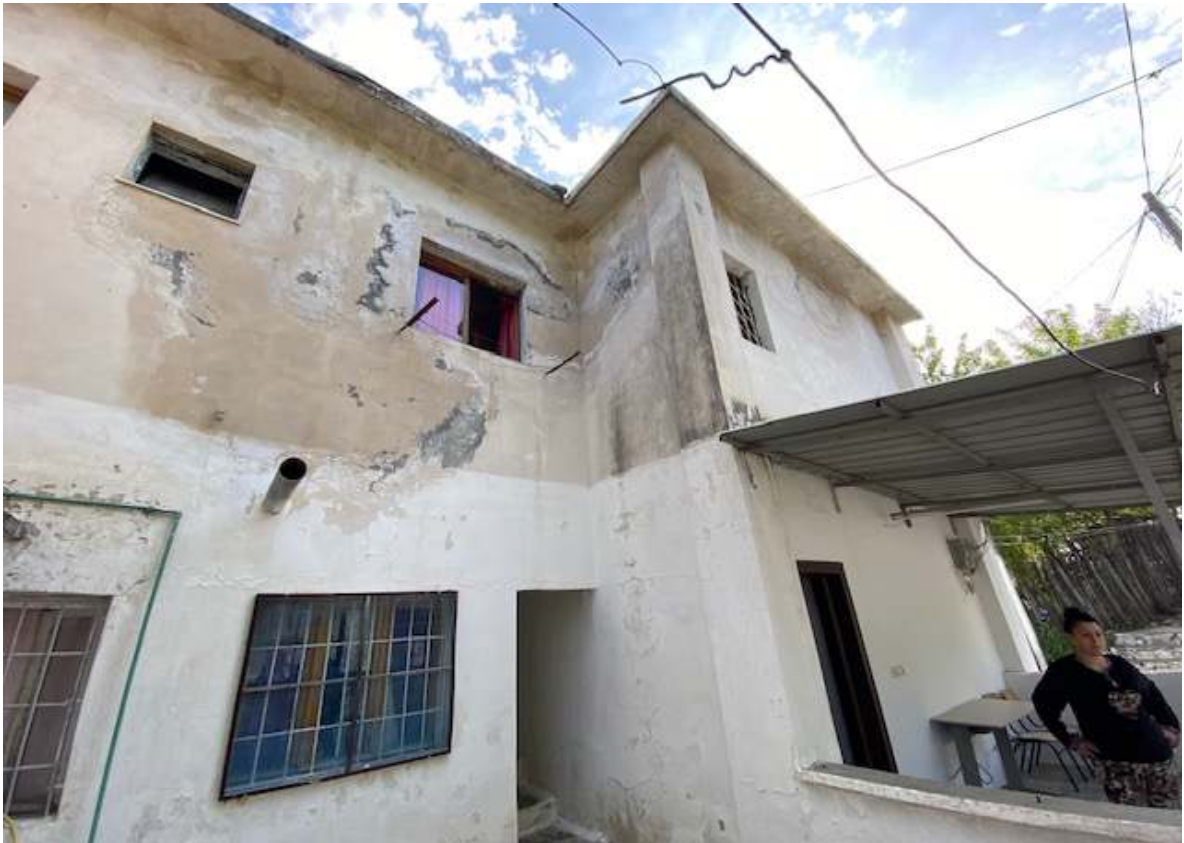
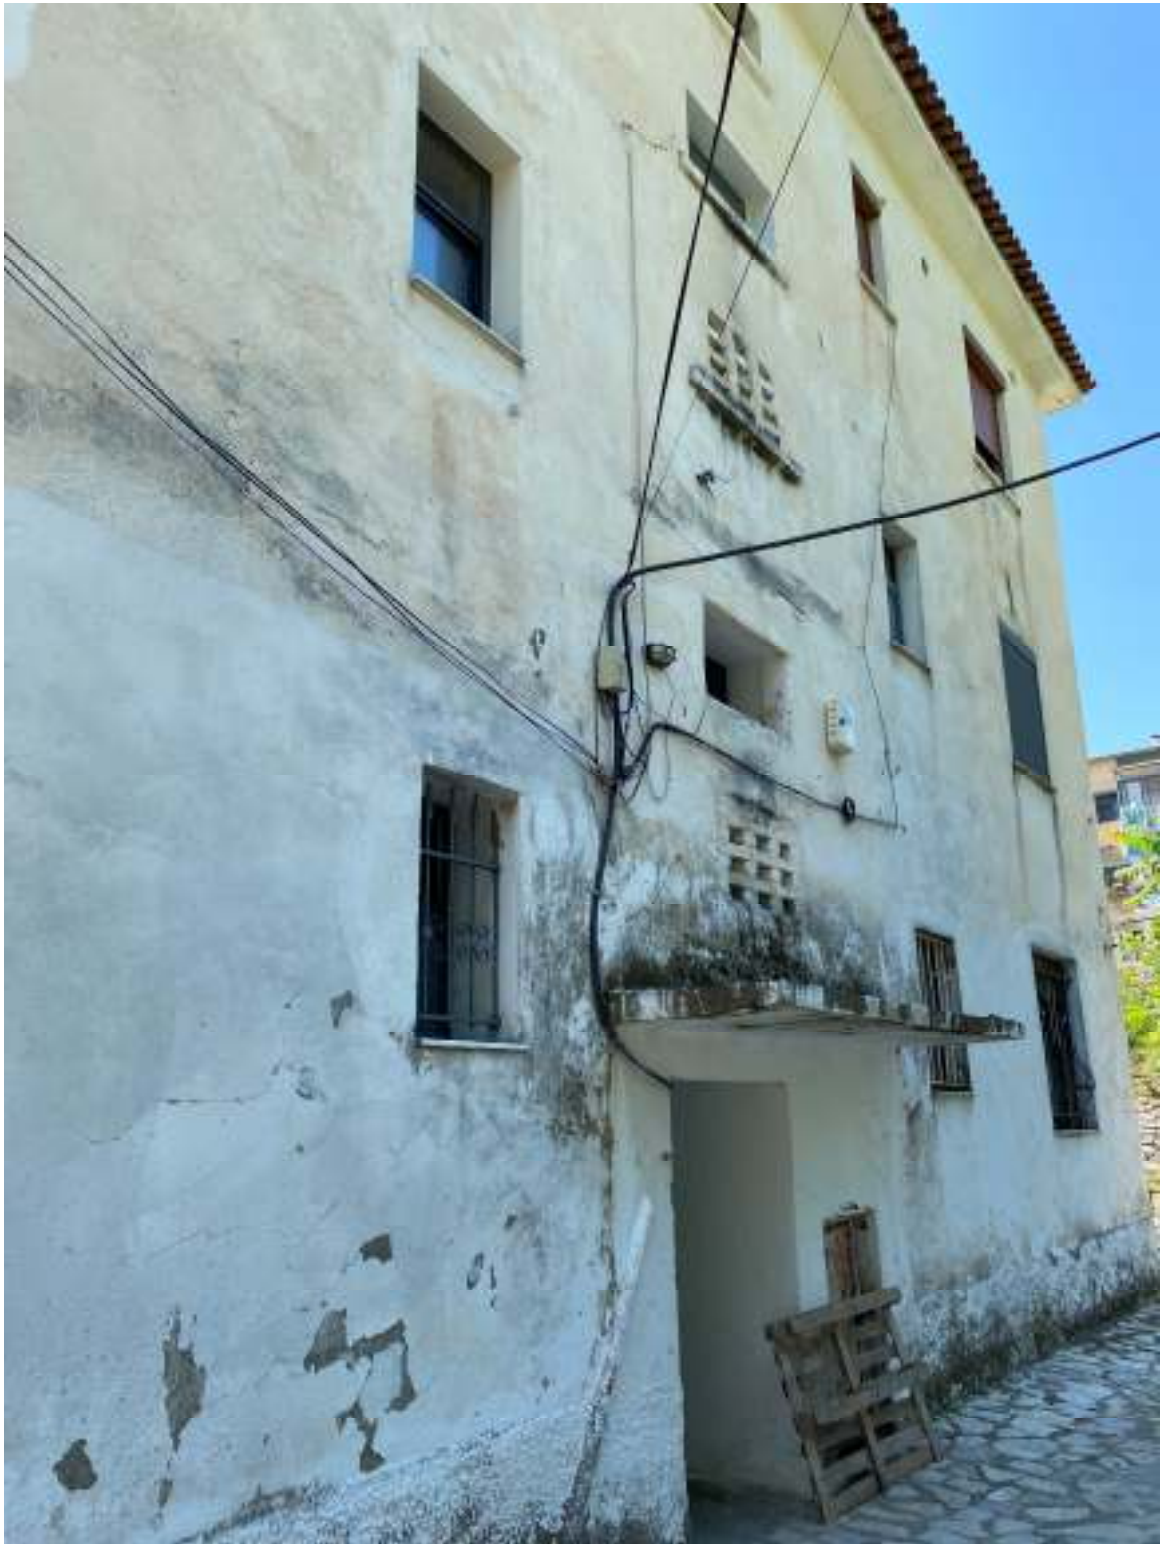
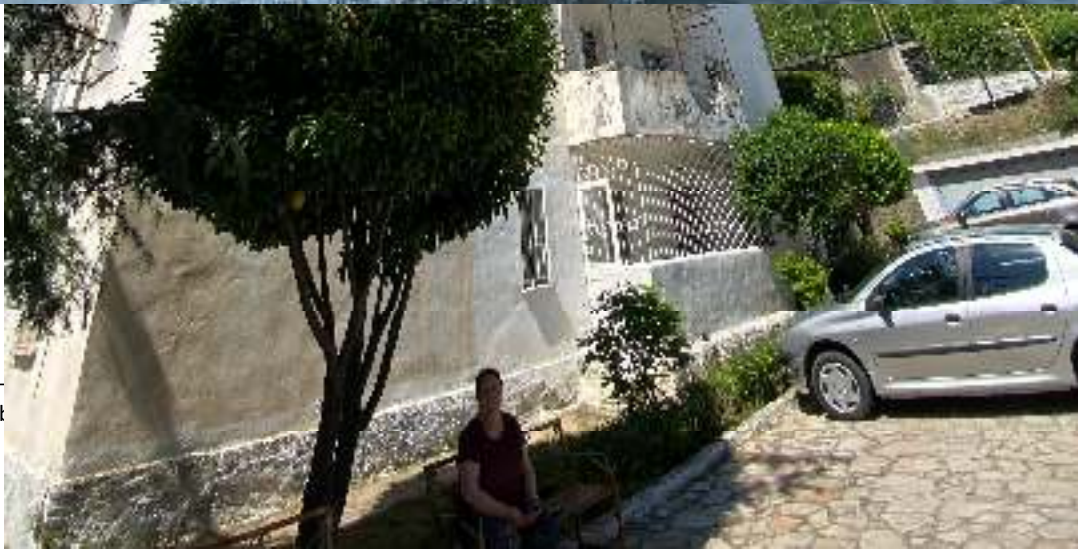
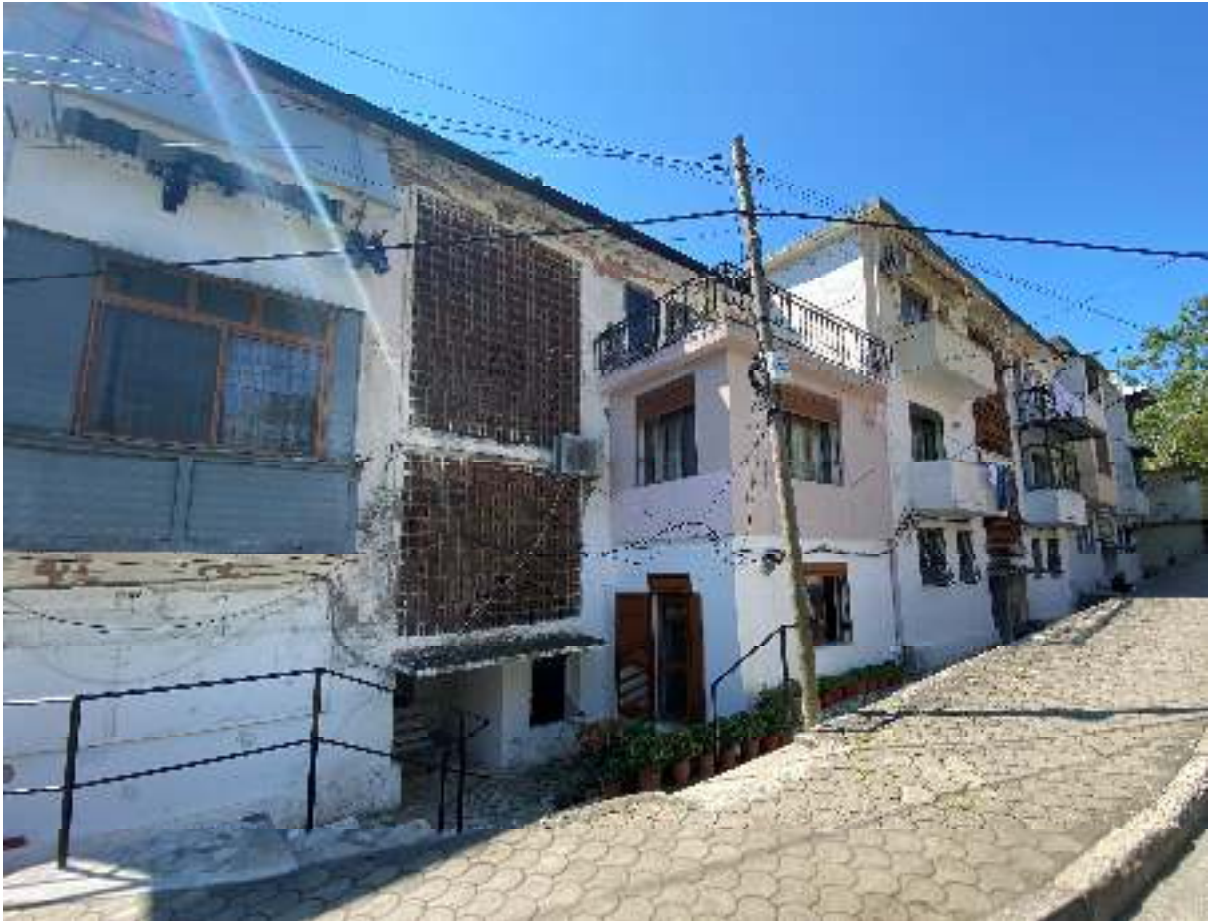
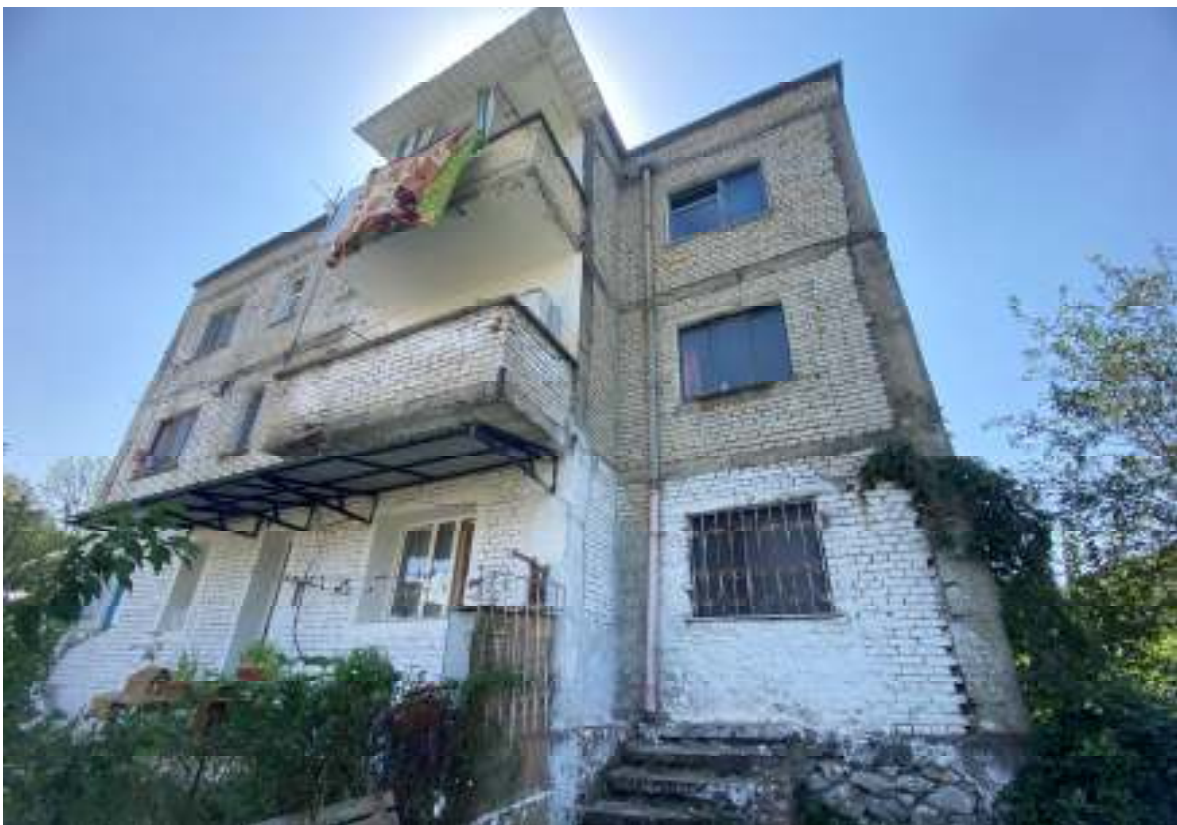
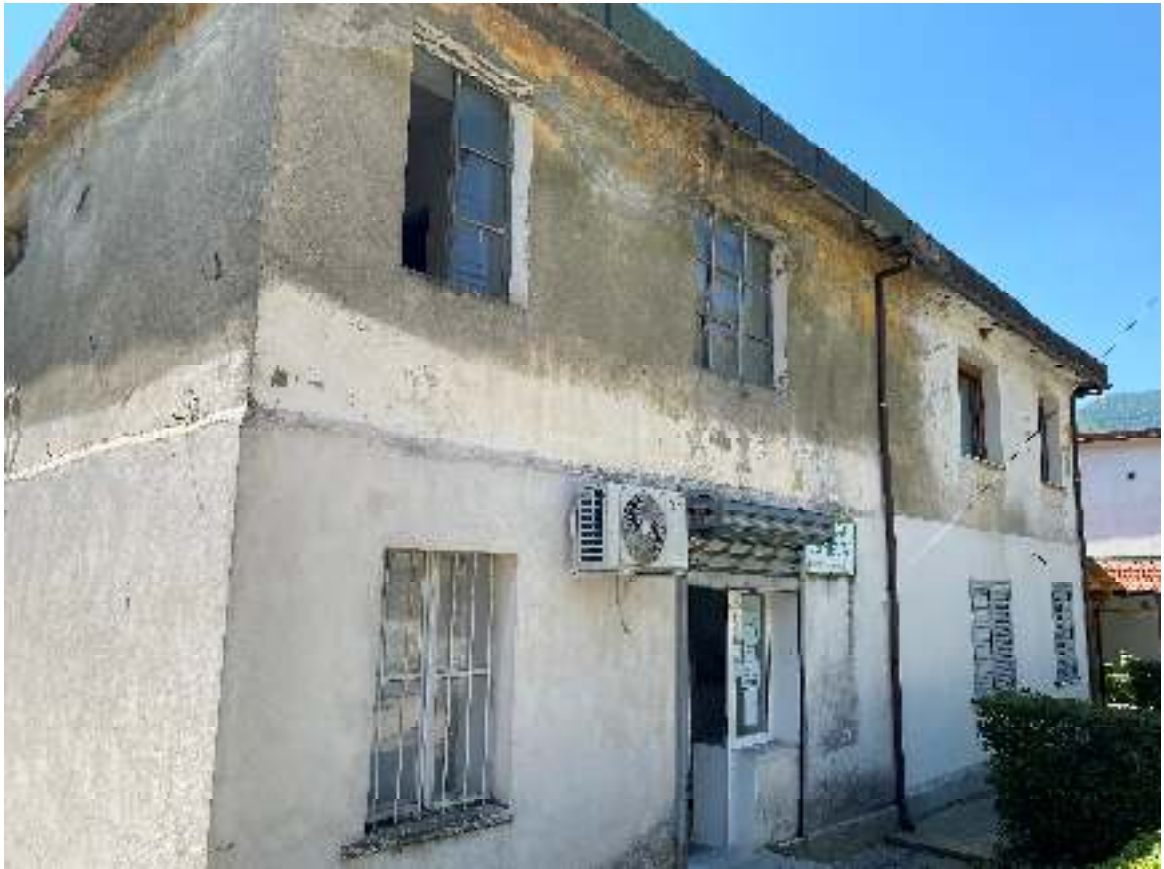
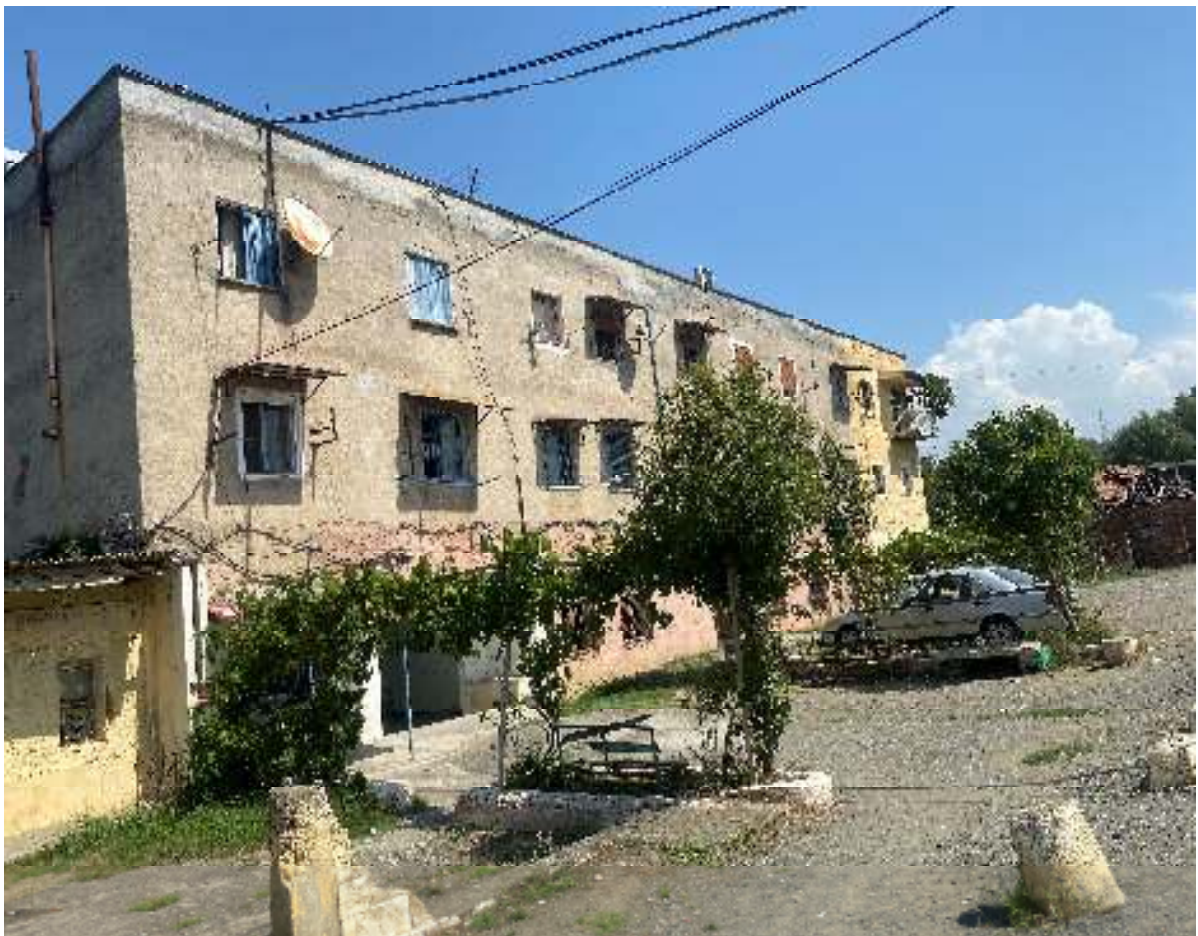
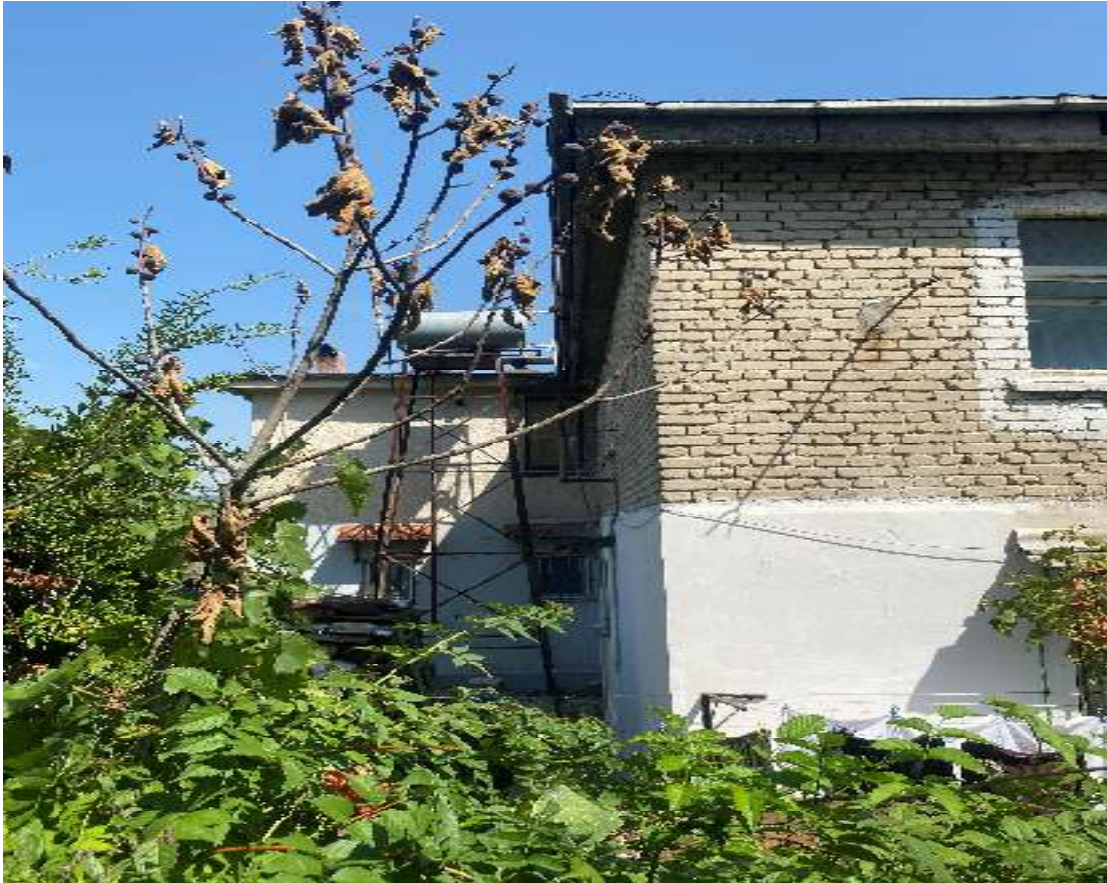
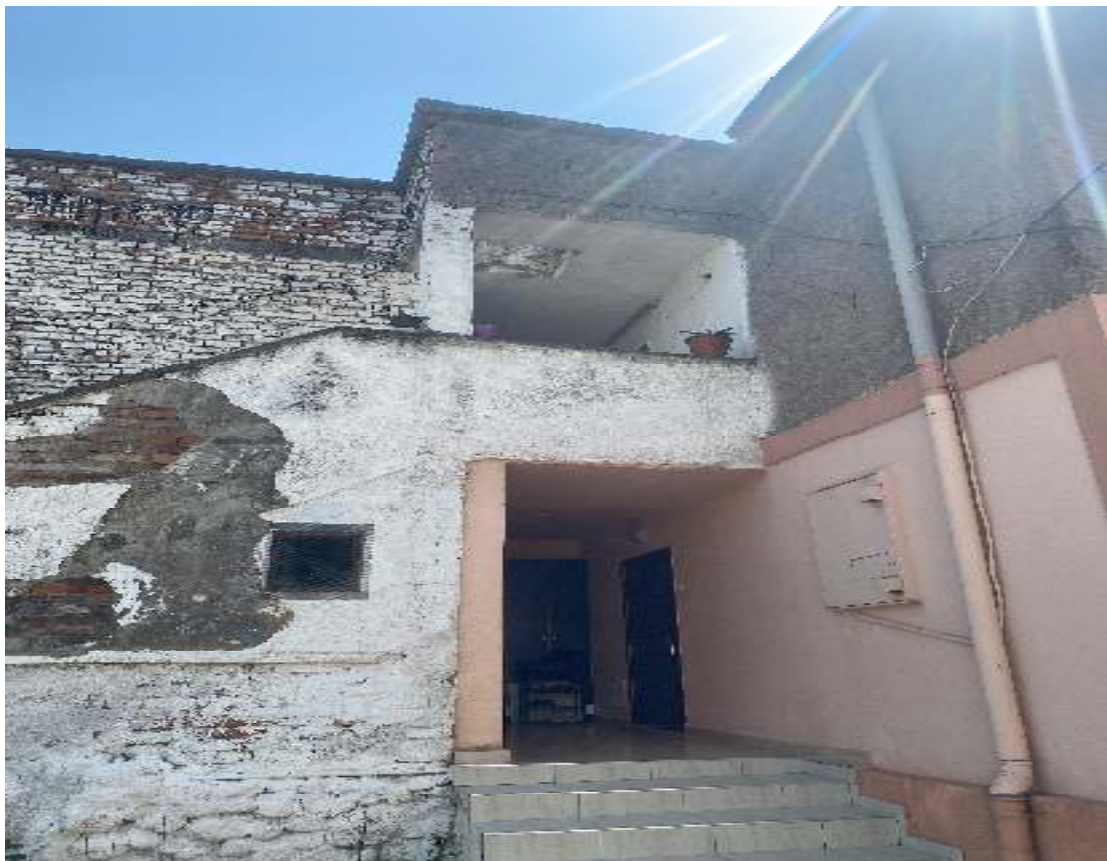
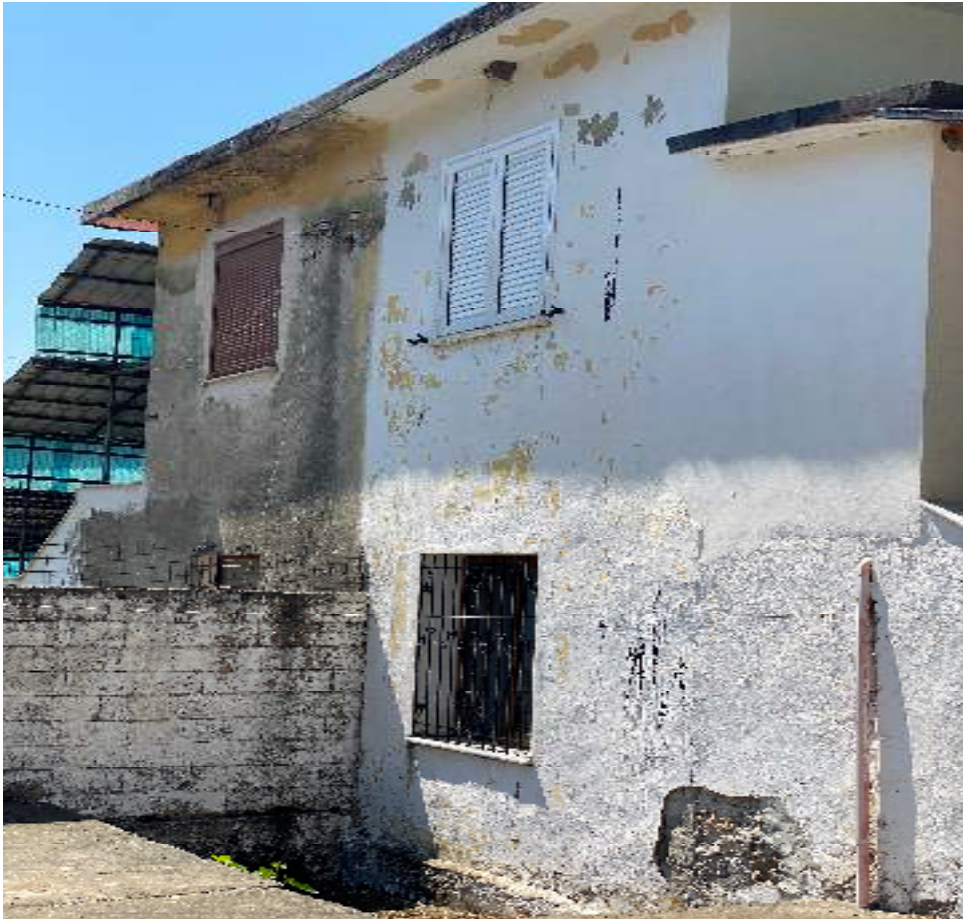
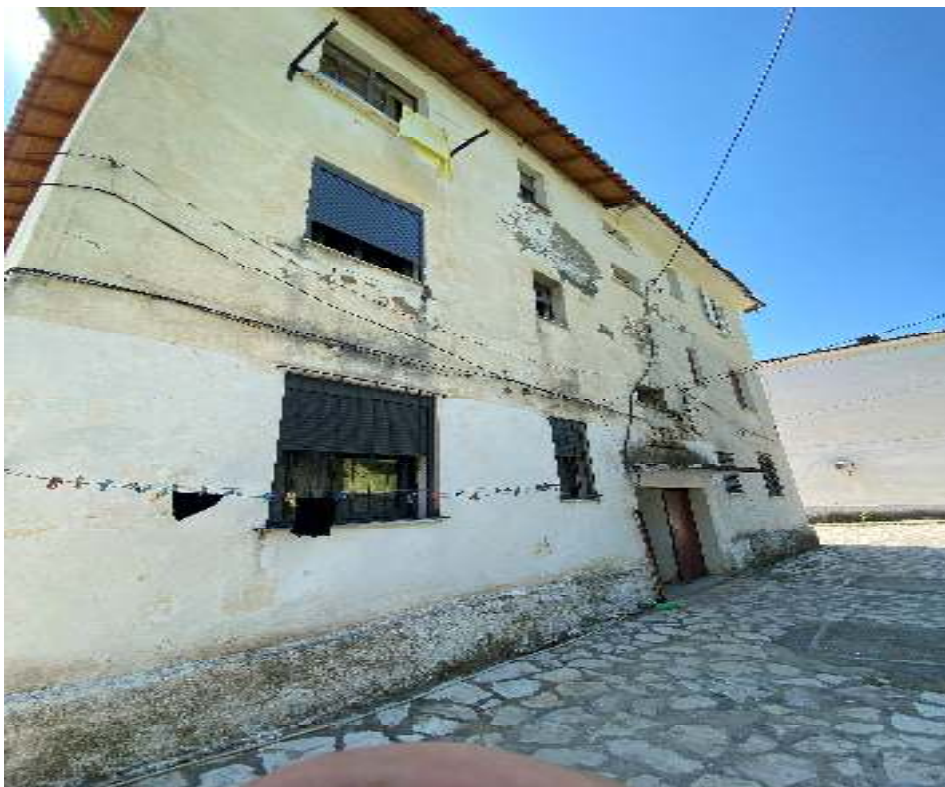
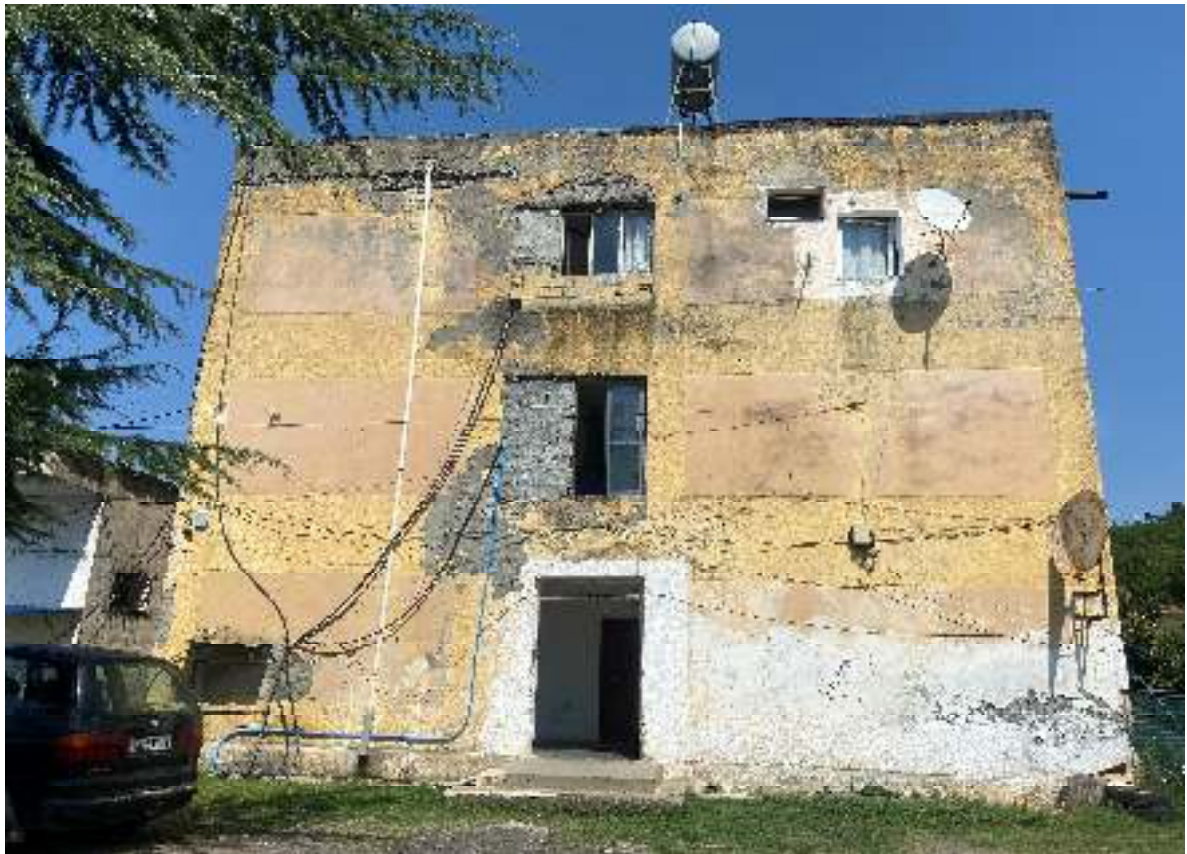
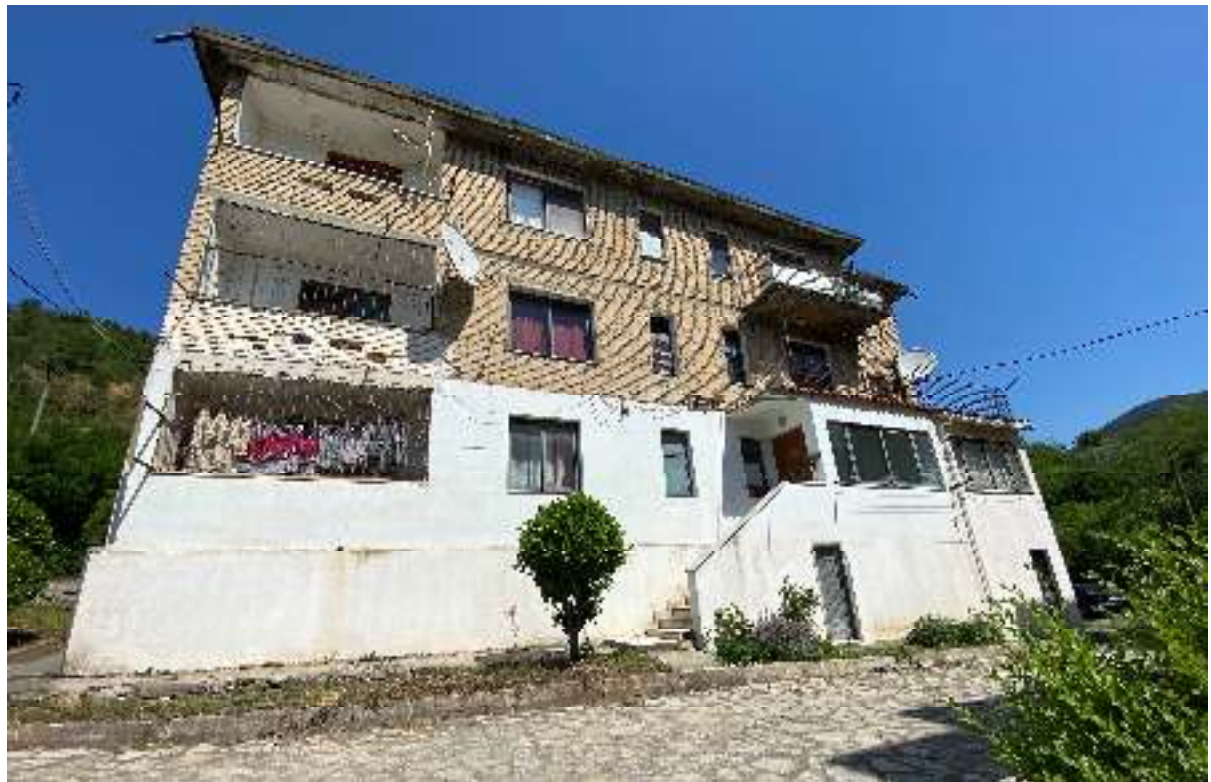
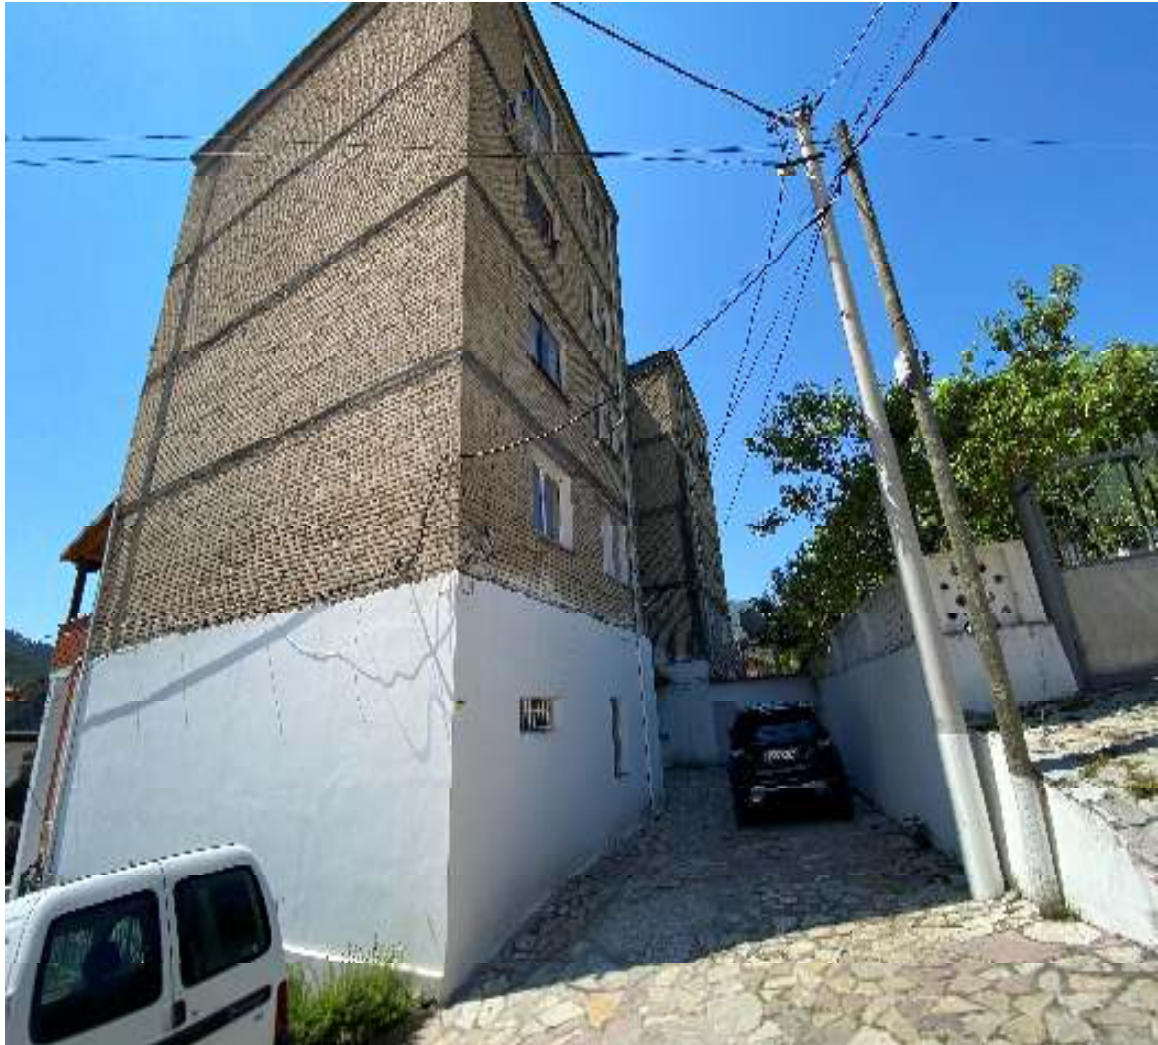
Foto te gjendjes egzistuese te objekteve

1. Xokoli i ndertesave nuk është mirembajtur, në shume vende është nderhyre për shkalle apo infrastrukture dhe nuk është riparuar.
2. Siper këtyre çarjeve është nderhyre duke vendosur tenda, strehe të ndryshme (metalike, betoni), reklama të cilat kanë prekur edhe murin e katit të mesiperm duke shkaktuar probleme në strukture dhe lageshtie.

3. Katet e mesiperm kane problem me gjendjen e pergjithshme te suvase e cila rezulton ne mase te madhe e amortizuar ne rrezik shembje si dhe e dekoloruar.

4. Fasadat ne pergjithesi jane trajtuar jo njetrajtesisht dhe me nderhyrje nder vite.
5. Shpatulat dhe elementet e pritjes dhe kullimit te ujrave ne carjet e fasades jane te degraduar teresisht.

6. Nderhyrjet e mbylljes apo tentativat e riparimit te fasades ne katet e sipërme jane bere ne kohe te ndryshme ndaj dhe jane te palidhur ne aspektin cilesor dhe funksional me njeri tjetrin.

7. Streha e catise apo parapeti i tarraces eshte teresisht i degraduar duke perbere problem per ujrane, fasaden dhe rrezik per kalimtare.
8. Ne fasadat e pasme te ndertesave mirembajtja eshte pothuajse zero. Keto fasada jane kthyer ne fasada sherbimi, sidomos ne katin perdhe ku demtimet jane me te dukshme.

9. Infrastruktura ujore (shtesat e nyjeve HS te reja, ujrane e shiut, depozitat e ujit) eshte e gjitha ne fasade.
10. Elektrike (furnizimi me energji elektrike, sistemet e aspirimit dhe ngrohje-ftohje) eshte e gjitha ne fasade.

11. Telekomunikacion (linja internet, telefoni, tv kabllor) eshte e gjitha ne fasade.
12. Vendosja e paisjeve te kondicionimit eshte evidente ne te gjitha objektet.

Pas nje analize te gjendjes ekzistuese dhe bazuar ne Detyren e Projektimit, duhet qe fasadat do te pastrohen nga suvaja e demtuar dhe elemente te lageshtise dhe do te risuvatohen me suva te zakonshme dhe me pas me astar dhe grafiato si dhe do te lyhen me boje hidroplastike, akrelike.

Riveshja e tarracave dhe ne disa raste mbulimi me cati me tjegulla do te perfshije heqjen e shtreses se demtuar te hidroizolimit, pastrimin e saj dhe pikave te shkarkimit, vendosjen e shtresave te reja te hidroizolimit 2KK ,si dhe riparimin e pikave te shkarkimit dhe vendosjen e kapucit te llamarines te parapetit te ri. Do te nderrohen te gjithë ulluqet vertikale dhe kasetat respektive te tarracave dhe cative.
