## **RAPORTI TEKNIK**

**RIKONSTRUKSIONI I SHKOLLES 9-VJEÇARE  
“MELEQ GOSNISHTI”, PERMET**

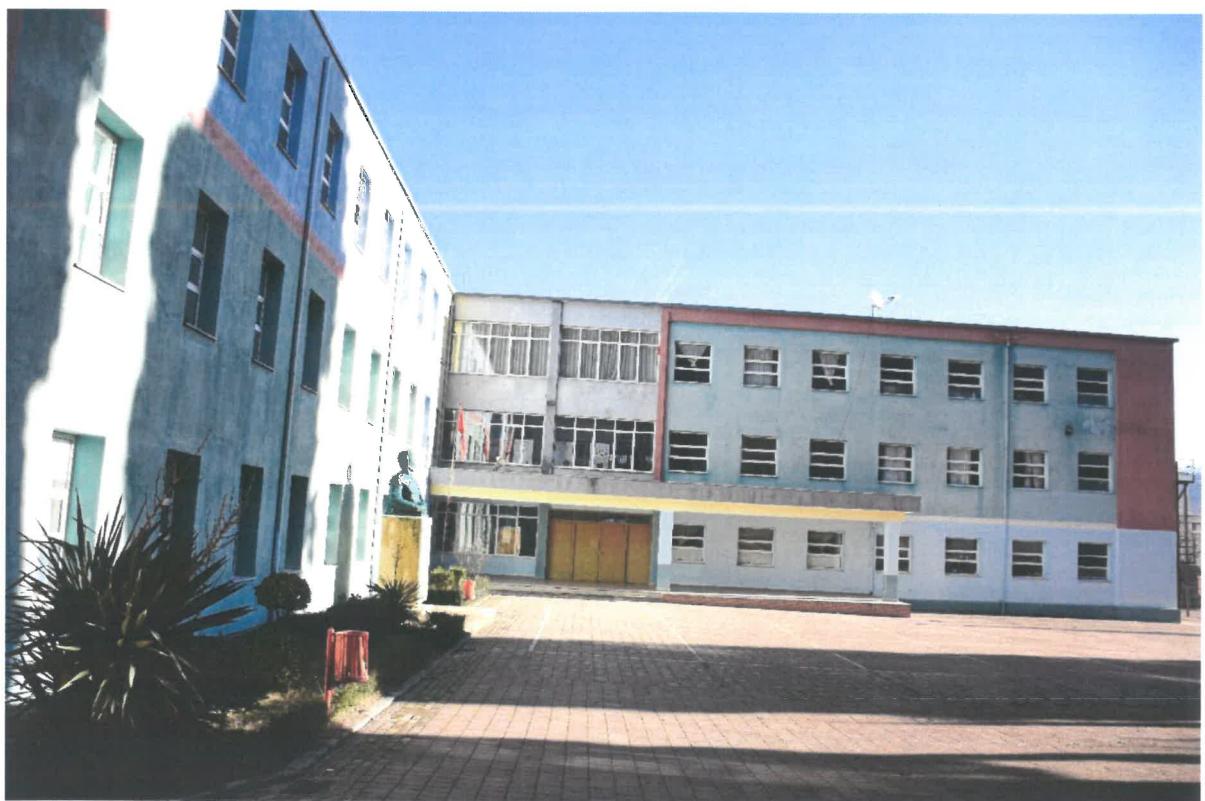
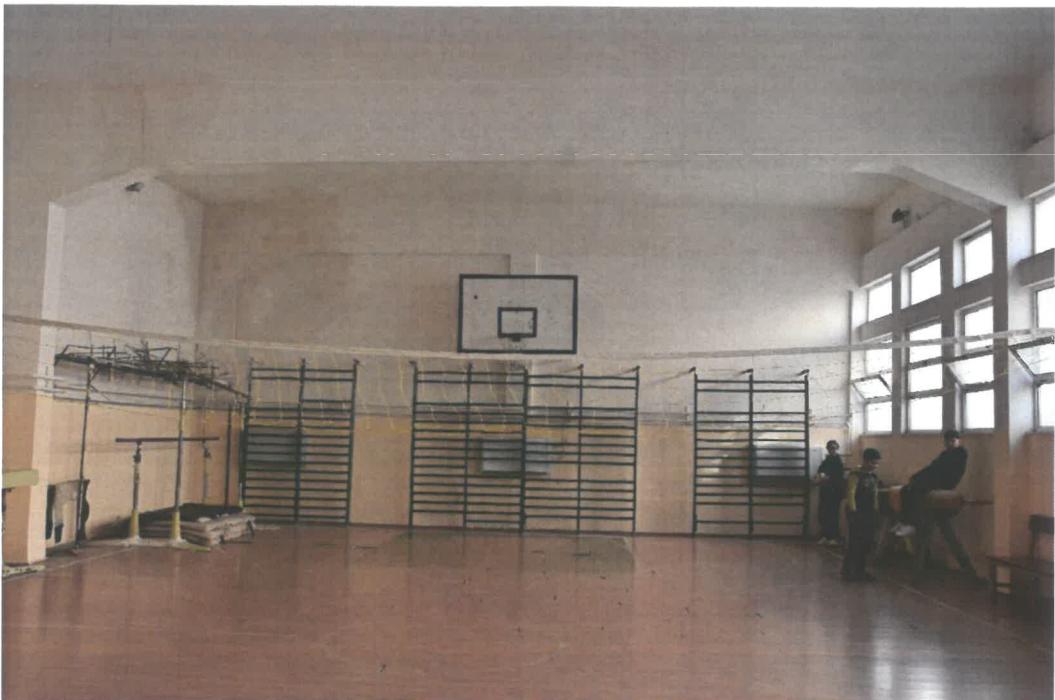
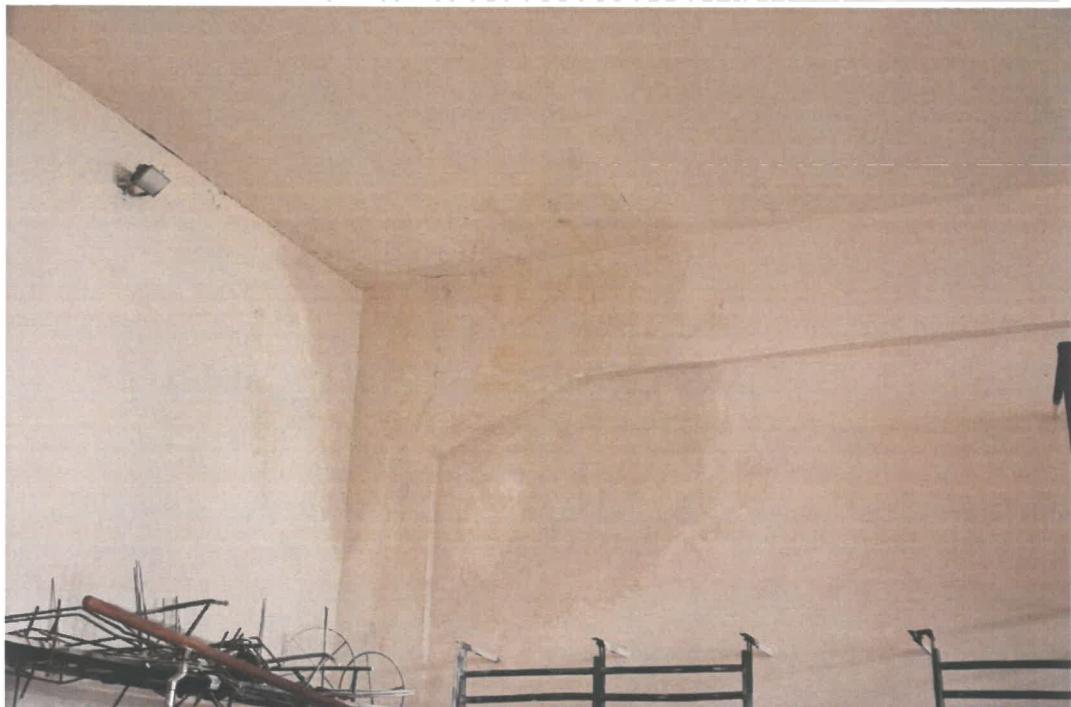
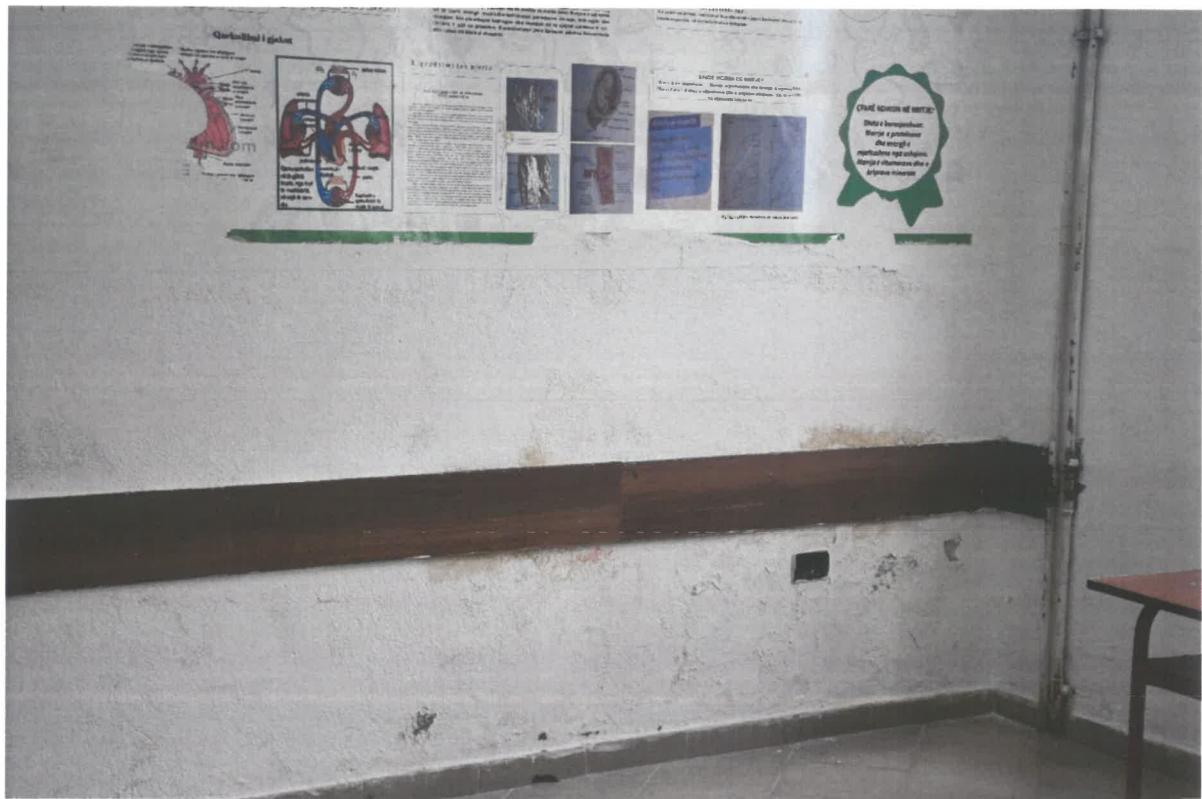
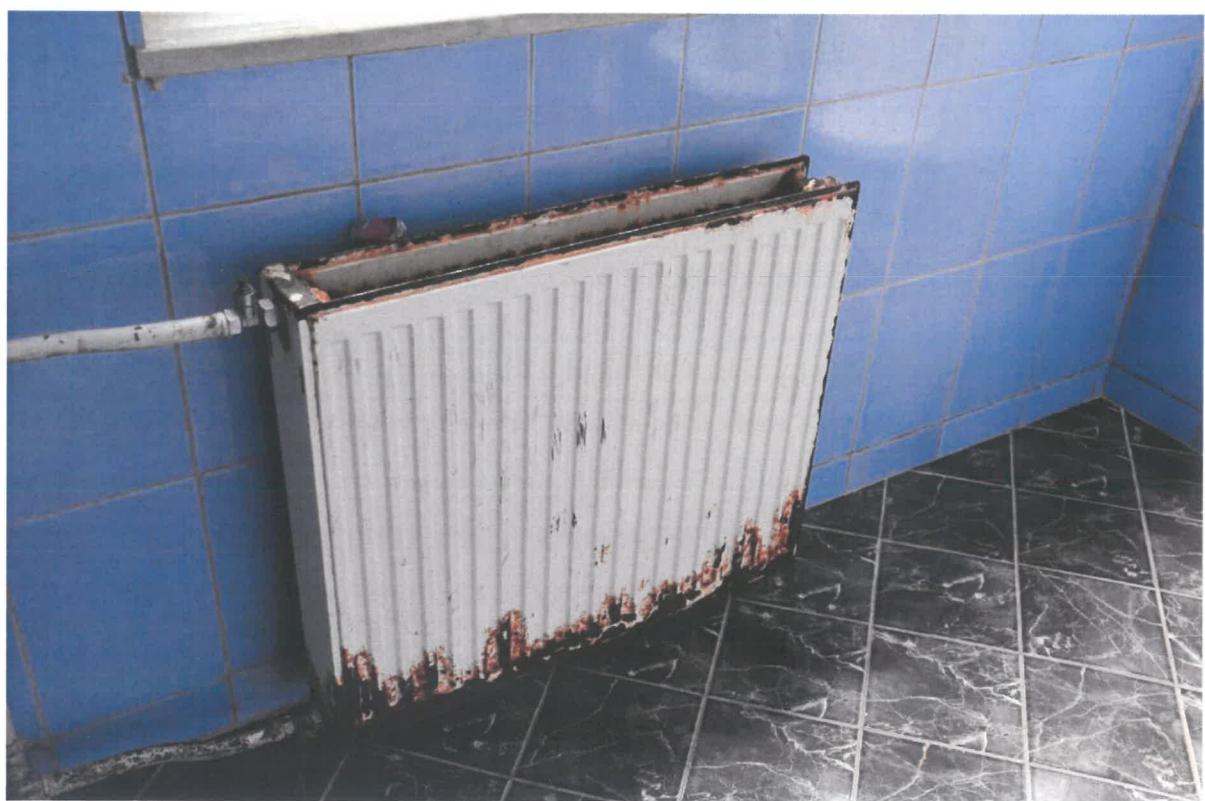
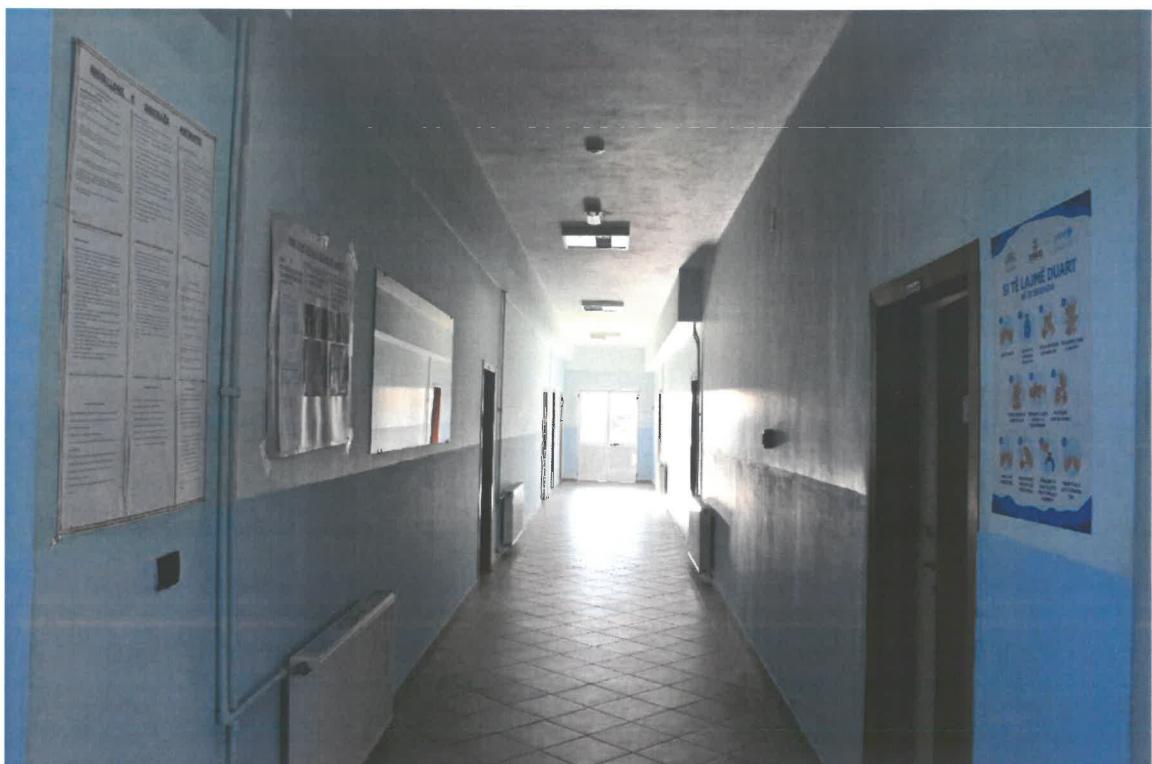
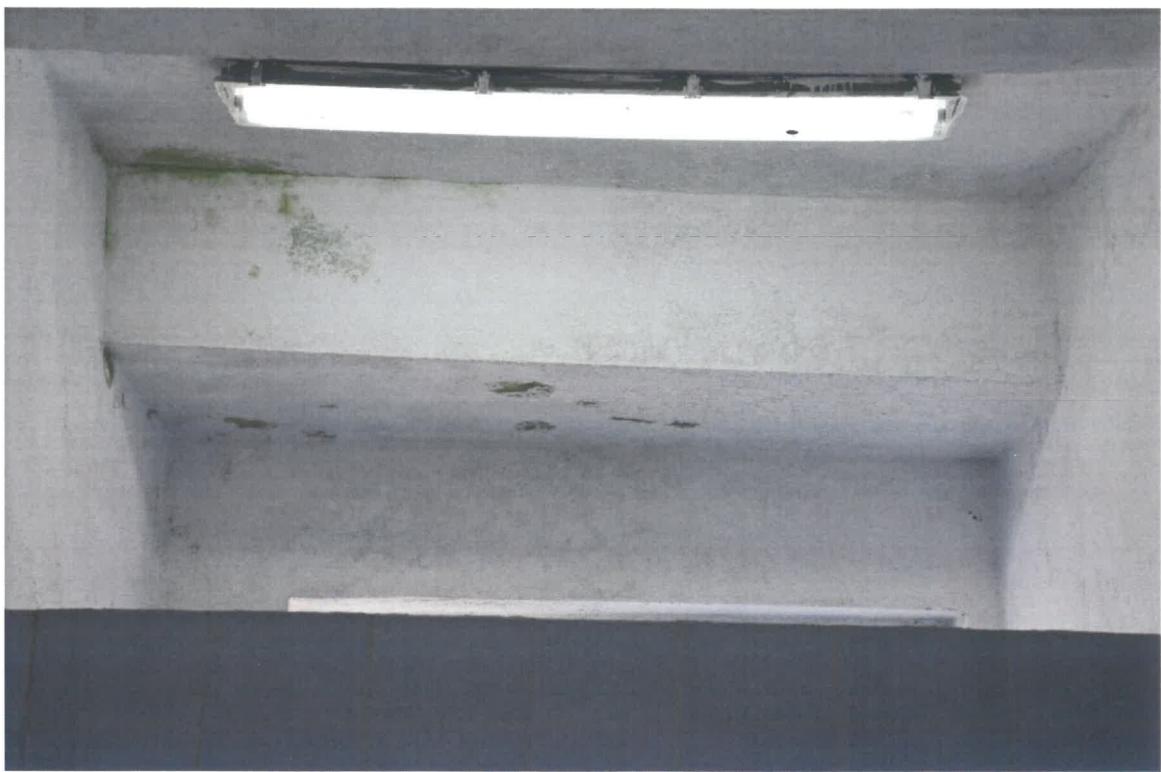
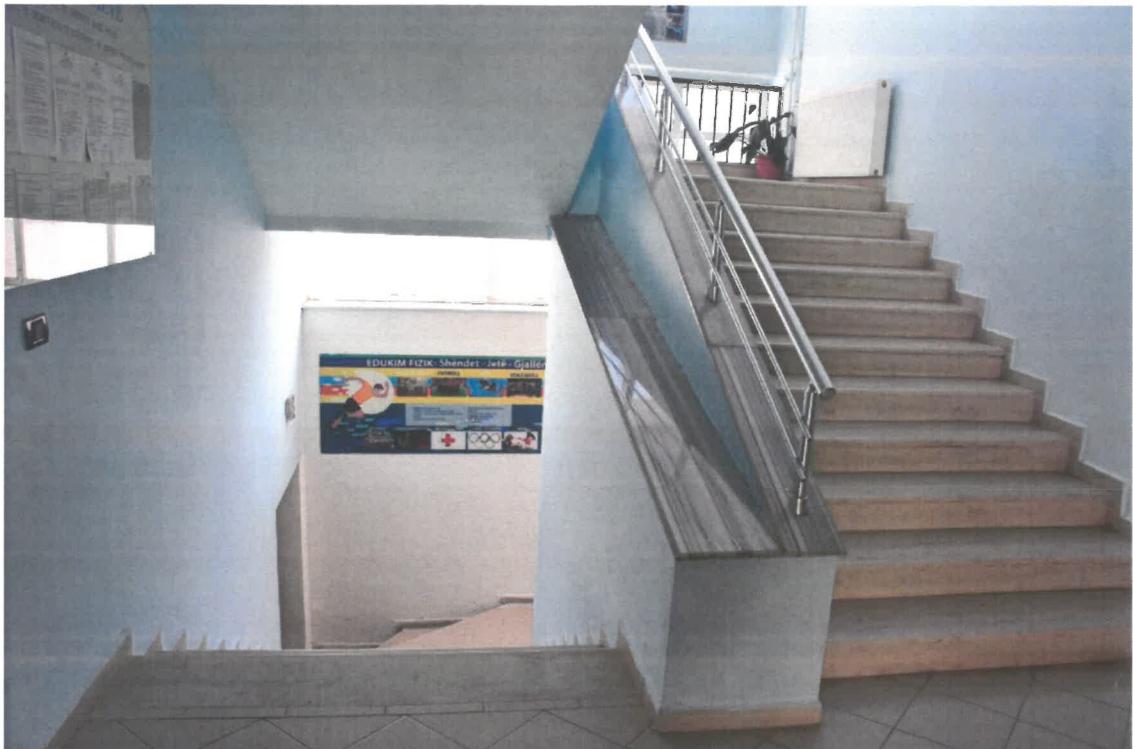
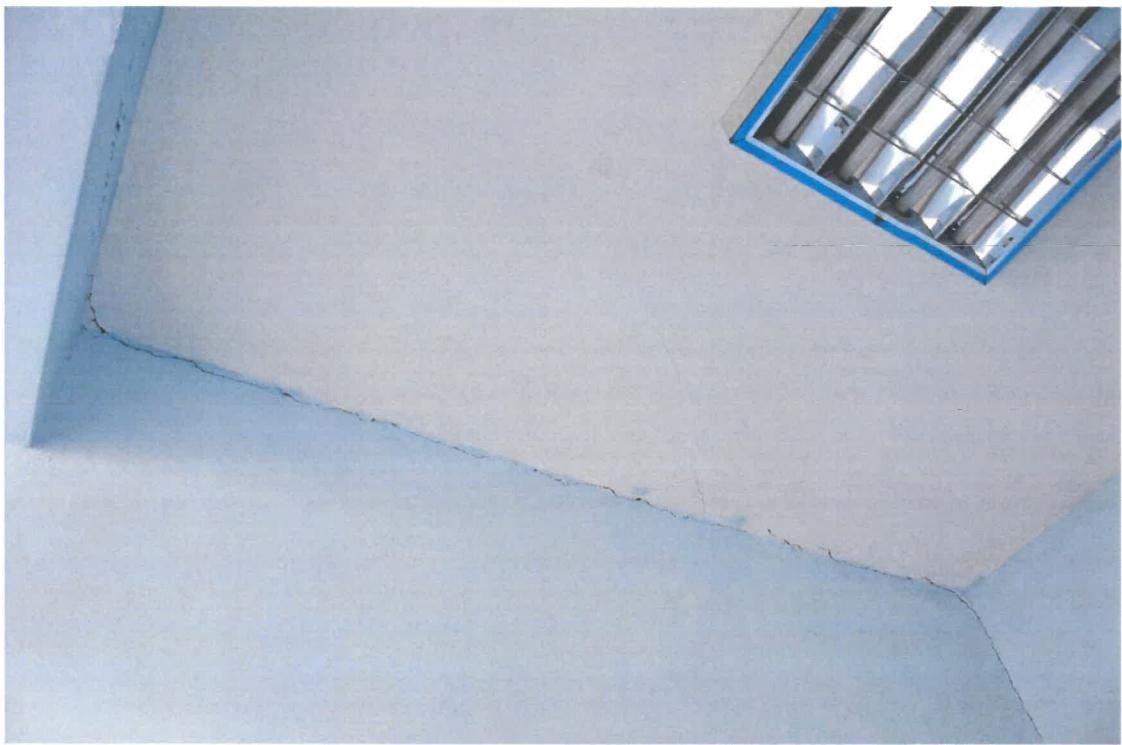
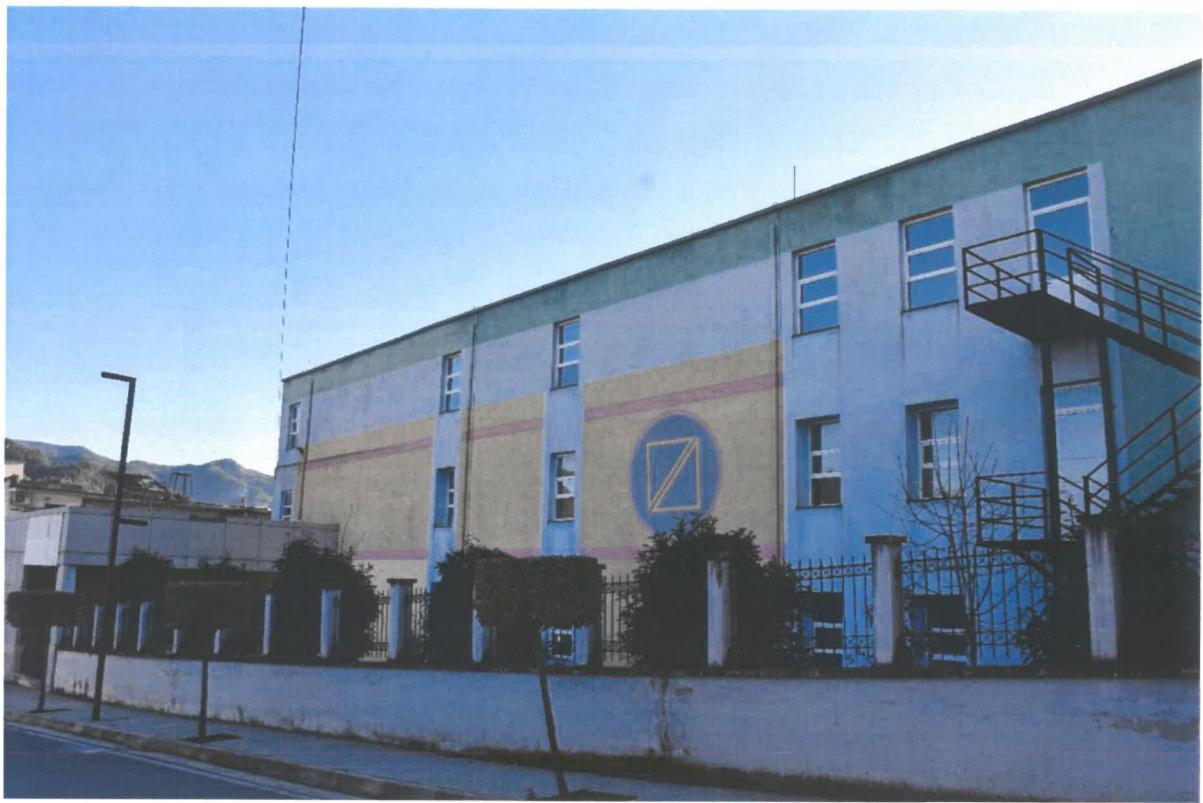
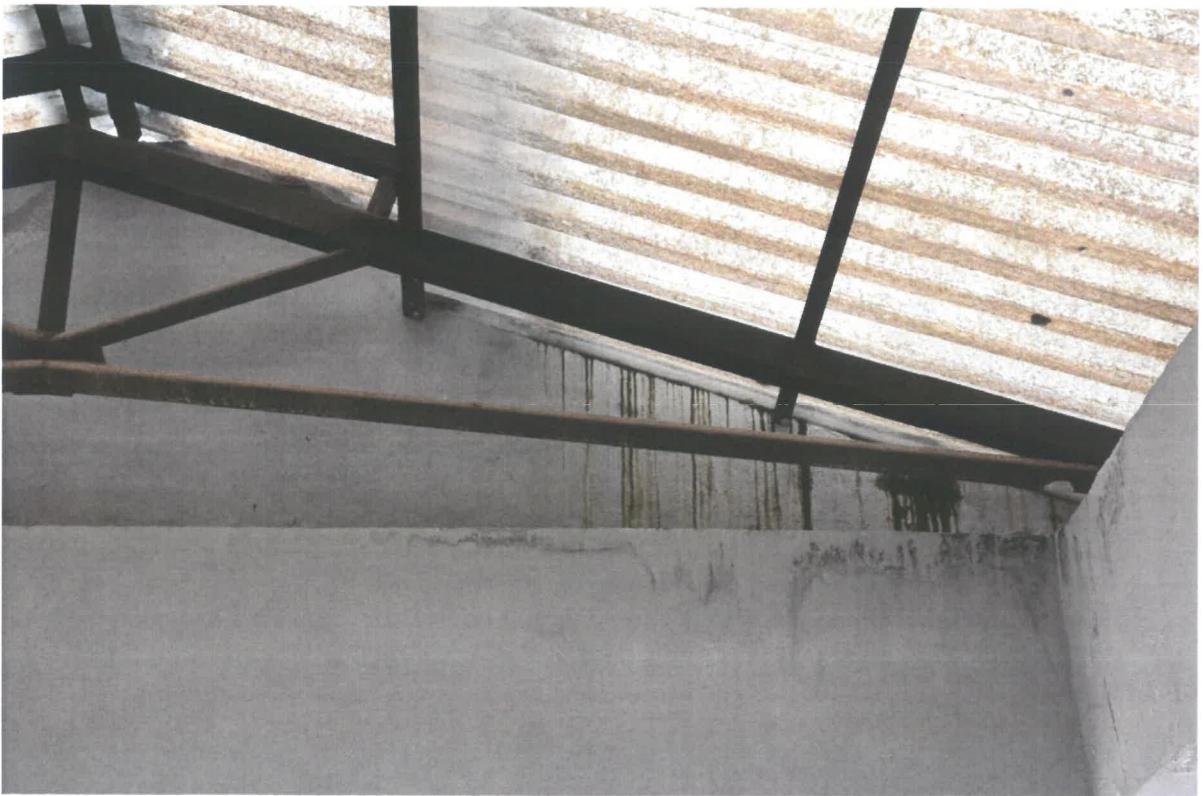
**Foto te gjendjes aktuale**

- Demtim i suvase dhe bojes se fasades se jashtme.
- Demtim i dyshemese se kateve me disnivele te pllakave dhe formimin e zonave me lageshtire.
- Amortizim i suvase se kalsave dhe ambienteve funksionale dhe dalja jashtë funksionit e disa te tjerave (si palestra etj.).
- Amortizim te sistemit te ngrohjes ne shkallen 70 %.
- Demtim i tavaneve duke perfshire suvan, lageshti te tepert dhe ne disa klasa me rrezik renie.
- Demtim i tualeteve ne dysheme, sistemin e furnizimit me uje dhe ne funksionalitetin e tyre.
- Demtim I tavanit te katit te pare dhe catise e cila pikon duke depertuar edhe me shume lageshtira ne periudhe dimri.
- Demtime te konsiderueshme ne rrjetin e kanalizimeve dhe lokalizimin e ujrate te shiut.
