1 Skema ujitëse e zonës ne studim

2 Problematika në kanalet ekzistues dhe zgjidhjet e projektit

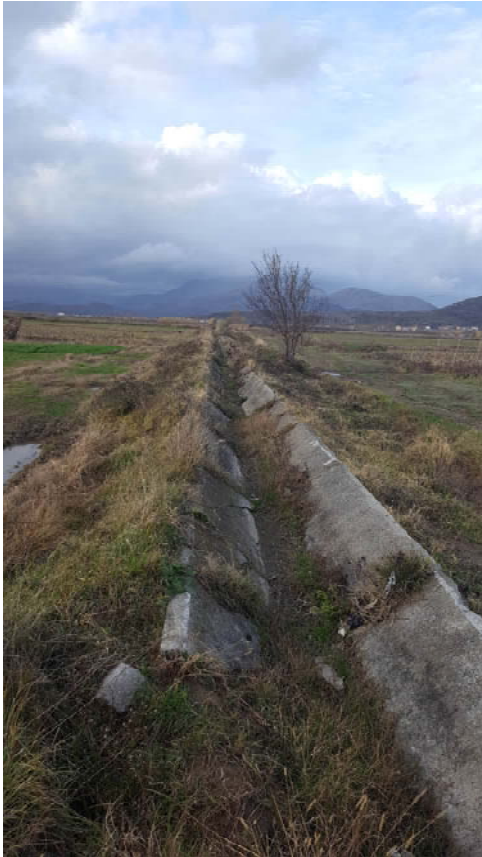
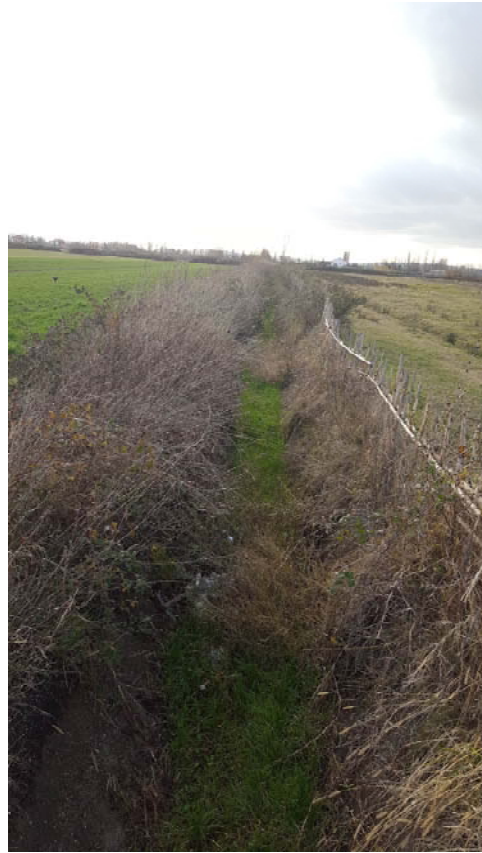
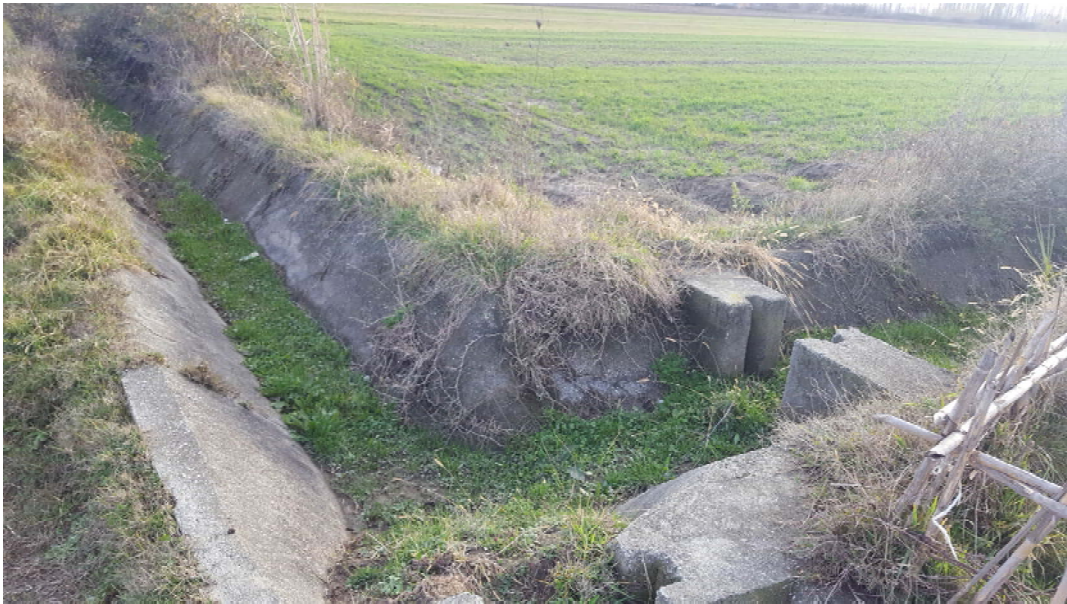
Përgjatë K.U 22 është vërejtur që skema në disa zona nuk funksionon për shkak të bllokimeve dhe kuotave të projektuara gabim pasi nuk kishin pjerrësi që të lejonin lëvizjen e ujit sipas skemës me gravitet. Veprat e artit kanë pësuar dëmtime të cilat i kanë nxjerre jashtë funksionit dhe në disa vende nuk ka vepra.

Dëmtime ka dhe kanali në disa pjesë të tij për shkak të thyerjeve të betonit apo dhe gërryerjes së mbushjes së kanalit.

Figure 2-1 Foto te problematikave te K.U 22

Gjatë hartimit të projektit janë marrë parasysh këto problematika dhe janë paraqitur ndërhyrjet përkatëse në mënyrë që skema të jetë përsëri funksionale.

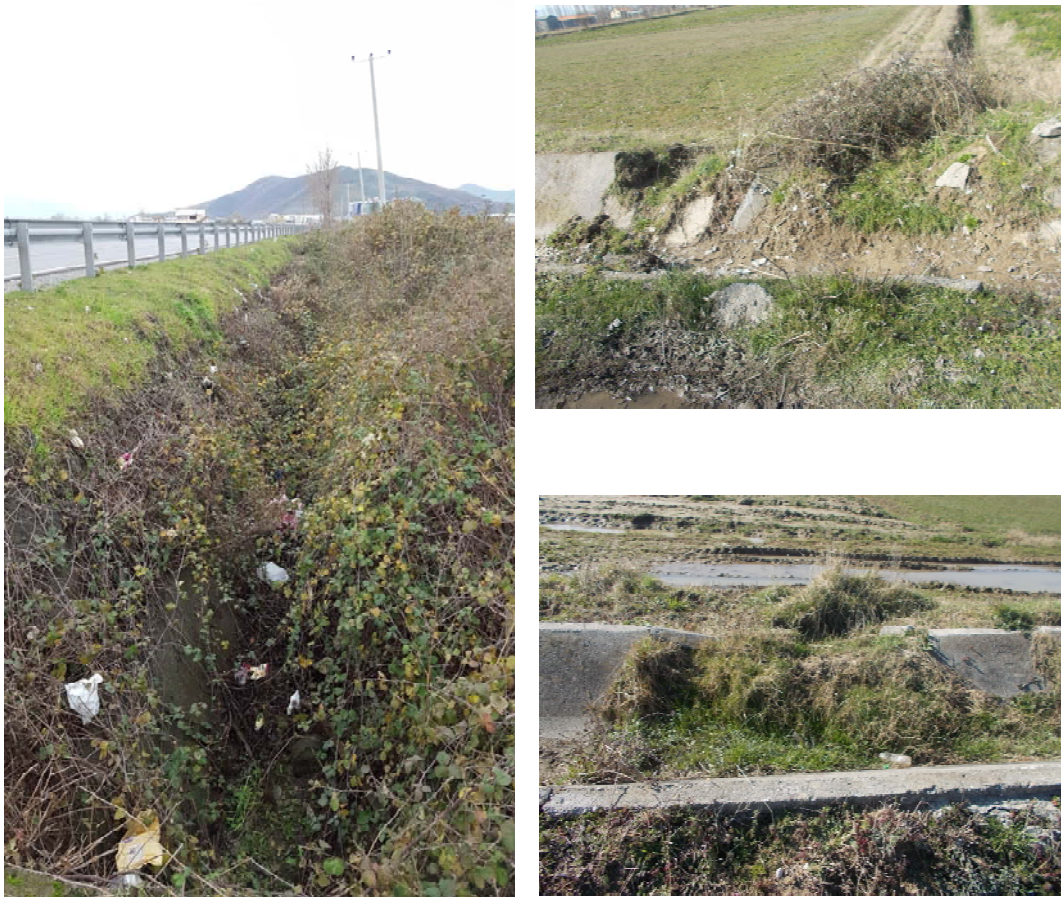
Ky kanal shtrihet përgjatë rrugës nacionale Shkodër-Lezhe dhe është në gjendje funksionale. Për tu vënë serish në funksion kërkon pastrimin, riparimin e disa veprave të artit dhe riveshje në disa segmente (të cilat jepen në projekt).

Figure 2-3 Foto te problematikave te K.U 21

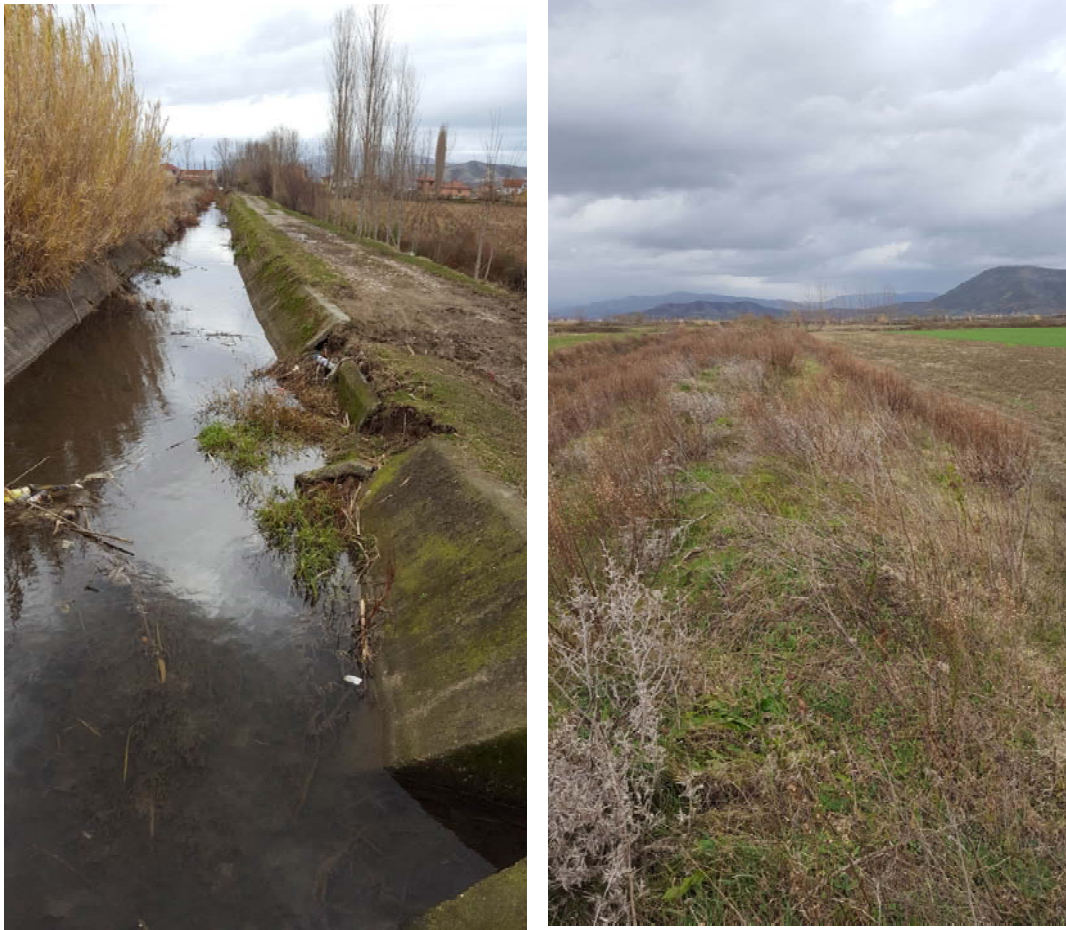
Kanali ujitës 23 është dhe kanali kryesor ujitës i zonës qendrore te fushës se nen Shkodrës. Ai ne pjesën me te madhe te tij (deri ne Trush, Gjonrekaj) është funksional dhe kërkon vetëm disa riparime për te qene funksional përsëri. Ndërsa nga Trush – Gjonrekaj kanali është jo funksional dhe kërkon ndërhyrje për punime gërmimi dhe veshje betoni.

Figure 2-4 Foto te problematikave te K.U 23

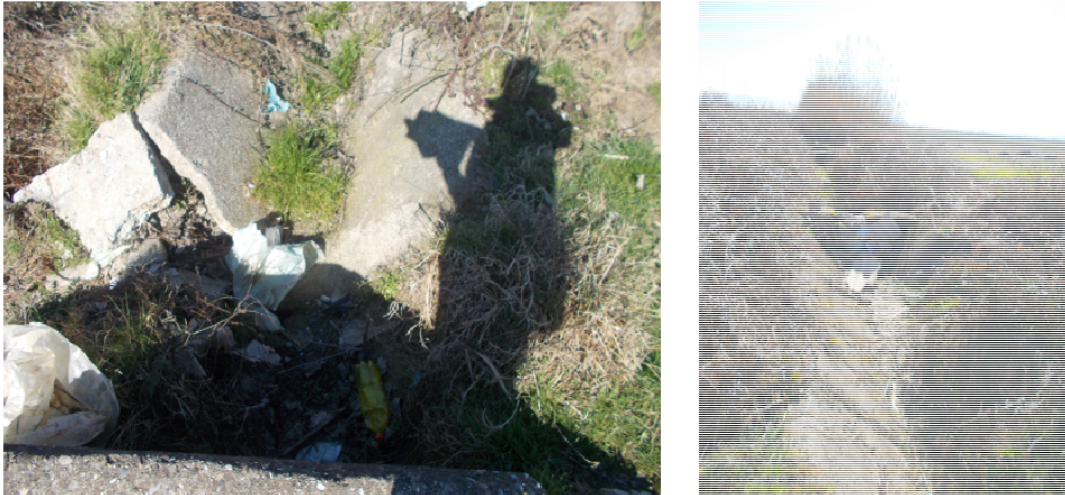
Përgjatë K.U 31 dhe 32 janë kanale ujitës ne zonën Malihebe. Ne këto kanale është vërejtur qe skema ne disa zona nuk funksionon për shkak te bllokimeve dhe kuotave te projektuara gabim pasi nuk kishin pjerrësi qe te lejonin lëvizjen e ujit sipas skemës me gravitet. Veprat e artit kane pësuar dëmtime te cilat i kane nxjerre jashtë funksionit dhe ne disa vende nuk ka vepra.

Dëmtime ka dhe kanali ne disa pjese te tij për shkak te thyerjeve te betonit apo dhe gërryerjes se mbushjes se kanalit.

Figure 2-5 Foto te problematikave te K.U 31 dhe 33

Gjate hartimit te projektit janë mare parasysh këto problematika dhe janë paraqitur ndërhyrjet përkatës ene mënyre qe skema te jete përsëri funksionale.

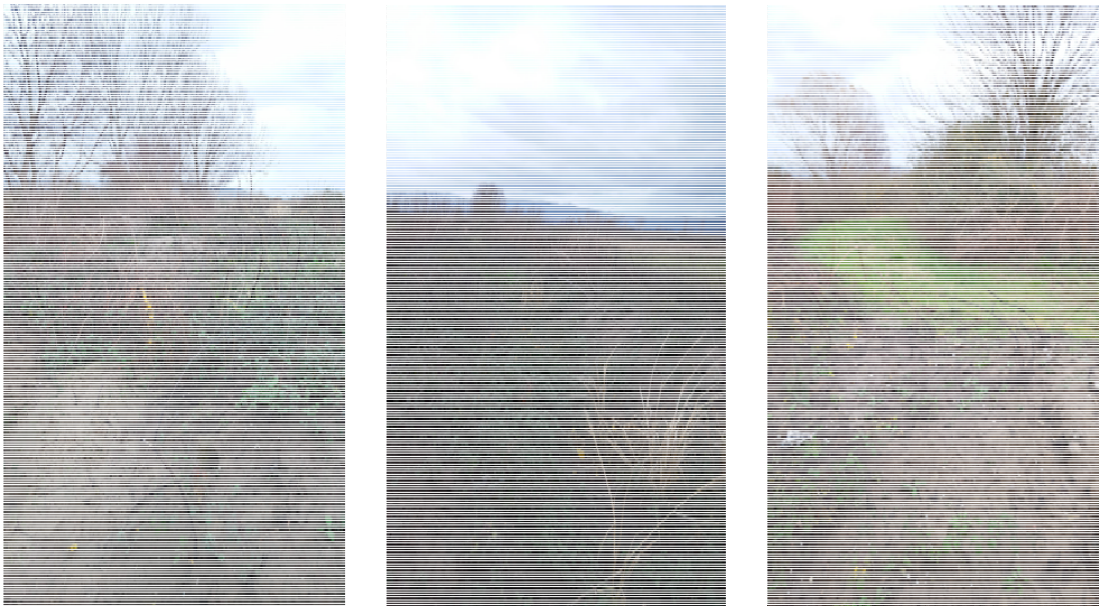
Përgjatë K.U 31 dhe 32 janë kanale ujitës ne afërsi te Urës se Zanave. Ne këto kanale është vërejtur qe skema ne disa zona nuk funksionon për shkak te bllokimeve dhe kuotave te projektuara gabim pasi nuk kishin pjerrësi qe te lejonin lëvizjen e ujit sipas skemës me gravitet. Veprat e artit kane pësuar dëmtime te cilat i kane nxjerre jashtë funksionit dhe ne disa vende nuk ka vepra.

Dëmtime ka dhe kanali ne disa pjese te tij për shkak te thyerjeve te betonit apo dhe gërryerjes se mbushjes se kanalit.

Figure 2-6 Foto te problematikave te K.U 32-1-2 dhe 33-3-2

Gjate hartimit te projektit janë mare parasysh këto problematika dhe janë paraqitur ndërhyrjet përkatës ene mënyre qe skema te jete përsëri funksionale.

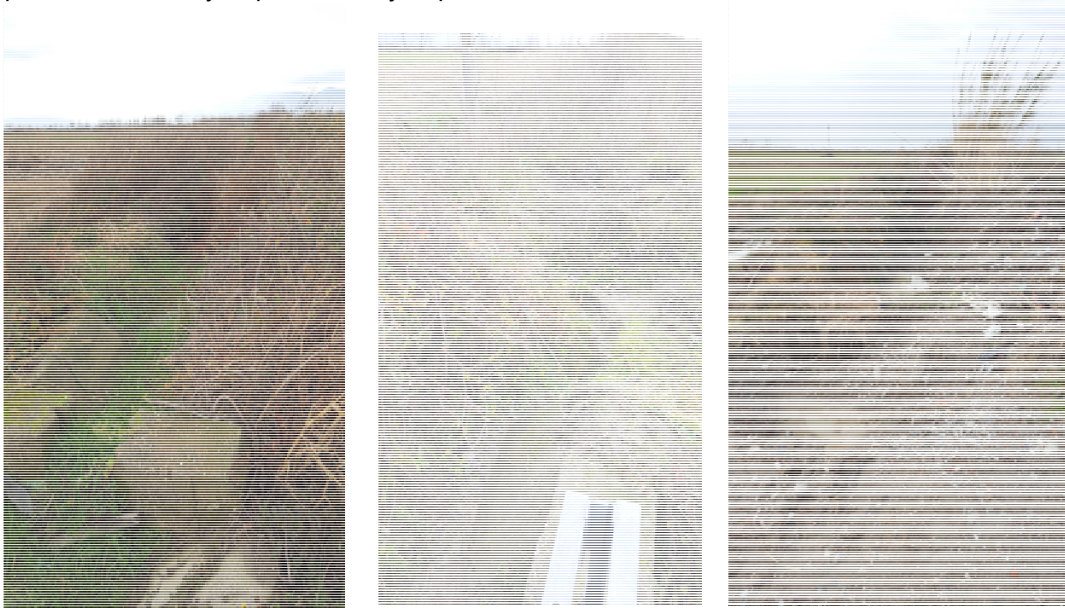
Përgjatë K.U 31 dhe 32 janë kanale ujitës ne afërsi te Urës se Zanave. Ne këto kanale është vërejtur qe skema ne disa zona nuk funksionon për shkak te bllokimeve dhe kuotave te projektuara gabim pasi nuk kishin pjerrësi qe te lejonin lëvizjen e ujit sipas skemës me gravitet. Veprat e artit kane pësuar dëmtime te cilat i kane nxjerre jashtë funksionit dhe ne disa vende nuk ka vepra.

Dëmtime ka dhe kanali ne disa pjese te tij për shkak te thyerjeve te betonit apo dhe gërryerjes se mbushjes se kanalit.

Figure 2-7 Foto te problematikave te K.U 32-1-1 dhe 33-3-1

Gjate hartimit te projektit janë mare parasysh këto problematika dhe janë paraqitur ndërhyrjet përkatës ene mënyre qe skema te jete përsëri funksionale.
