## BASHKIA KORÇË

## REHABILITIMI I STADIUMIT “SKËNDERBEU”, KORÇË

RELACION TEKNIK

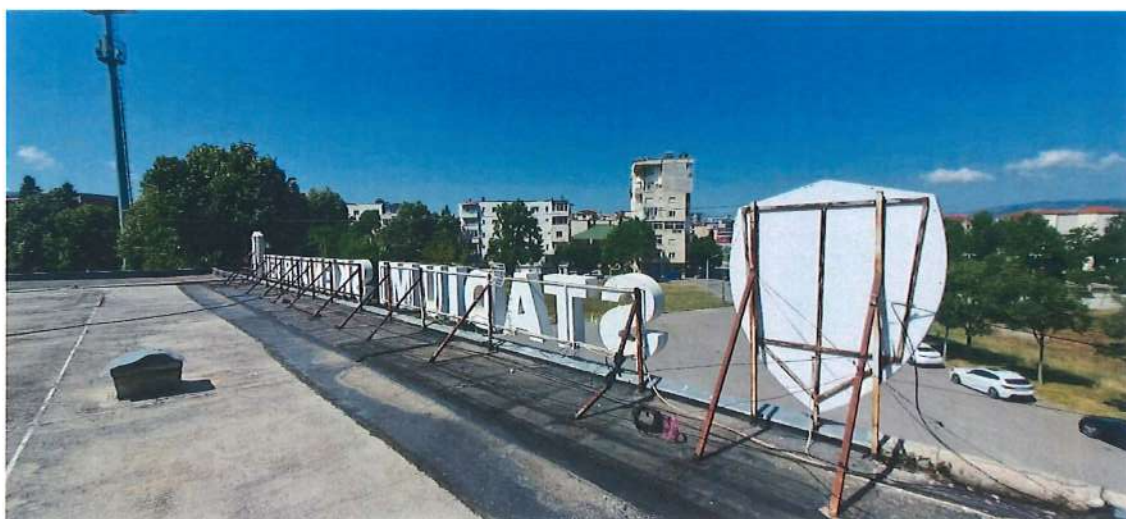
1. Lagështia - në brëndësi të objektit vjen nga tarraca e cila ka zona ku ka infiltrime pasi nuk ka izolim. Vetëm një pjesë e tarracës rezulton të ketë izolim, por edhe pjesët ku izolimi është prezent, kanë infiltrime të rreshjeve si shkak i amortizimit. Elementët kryesore që paraqesin problematika, janë pjesa qendrore e tarracës që nuk ka izolim, impjuvet e llamarinës të cilat janë shkëputur, deformuar ose mungojnë, ullukët vertikalë dhe horizontalë prej material PVC, që kanë pësuar çarje dhe kontribuojnë në shtimin e lagështisë në ambientet e brendshme.

Figure 6 - Pamje e izolimit të tarracës

- Ndërtimi i një tualeti të ri në Tribunën VIP
- Hidroizolimi i tarracës, duke përfshirë dhe ullukët vertikalë, horizontalë
- Instalimi i një impianti të ri për ngrohjen e ujit (sistem me kaldajë, enë buffer etj)
- Zëvendësimi i stolave të stadiumit të dëmtuar ose që mungojnë
- Zëvendësimi i dusheve në dhomat e zhveshjes
- Punime të tjera mirëmbajtjeje si lysterje etj.

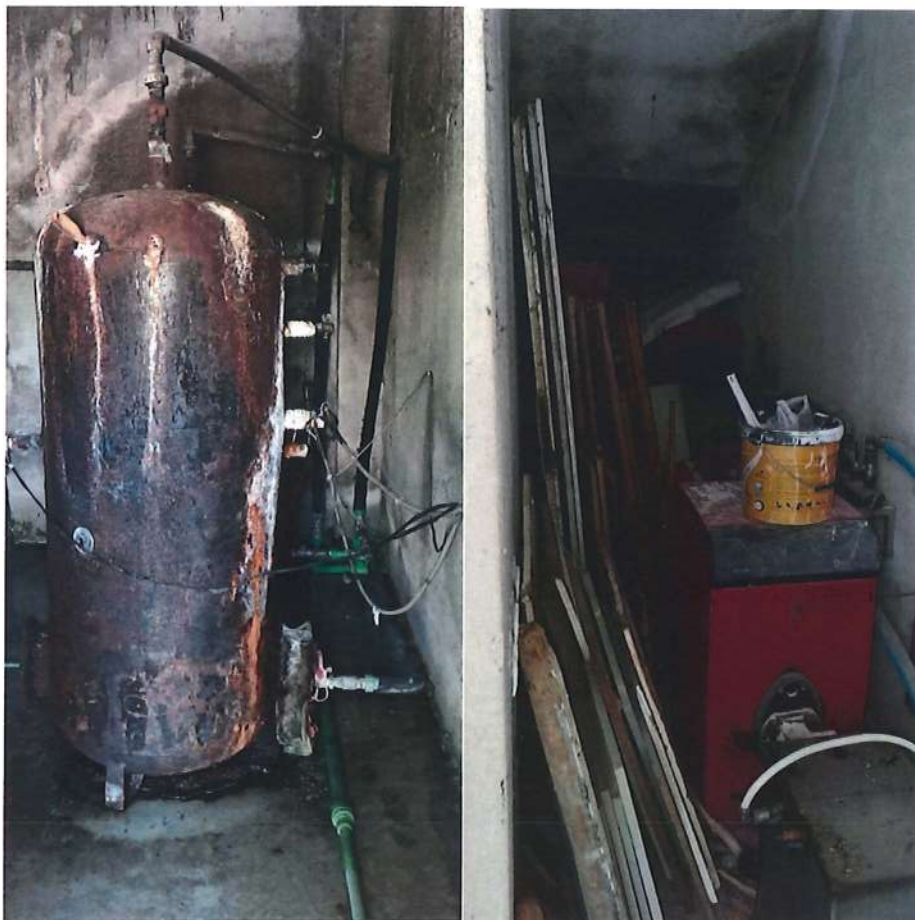
6. Sistemi i ngrohjes së ujit – Sistemi i ngrohjes së ujit për ekipet e futbollit (vendat dhe mik) është vendosur në restaurimin e fundit që ndodhi në vitet 2010-2011. Duke qënë se ka kaluar një periudhë 15 vjeçare nga përdorimi i parë, ky sistem prezanton defekte të ndryshme. Ena bafer dhe sistemi i tubacioneve, paraqesin rrjedhje dhe kanë nevojë për zëvendësime. Ky sistem është jetik për stadiumin sepse përdoret çdo ditë nga stafi, arbitrat dhe lojtarët e të dyja skuadrave.

Figure 8 - Impianti i amortizuar i ngrohjes së ujit

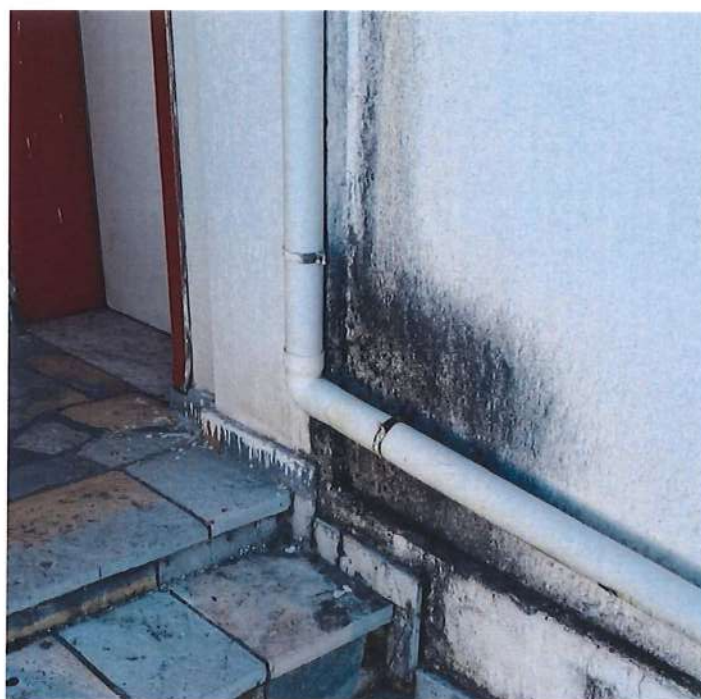
Figure 9 - Ullukët e dëmtuar

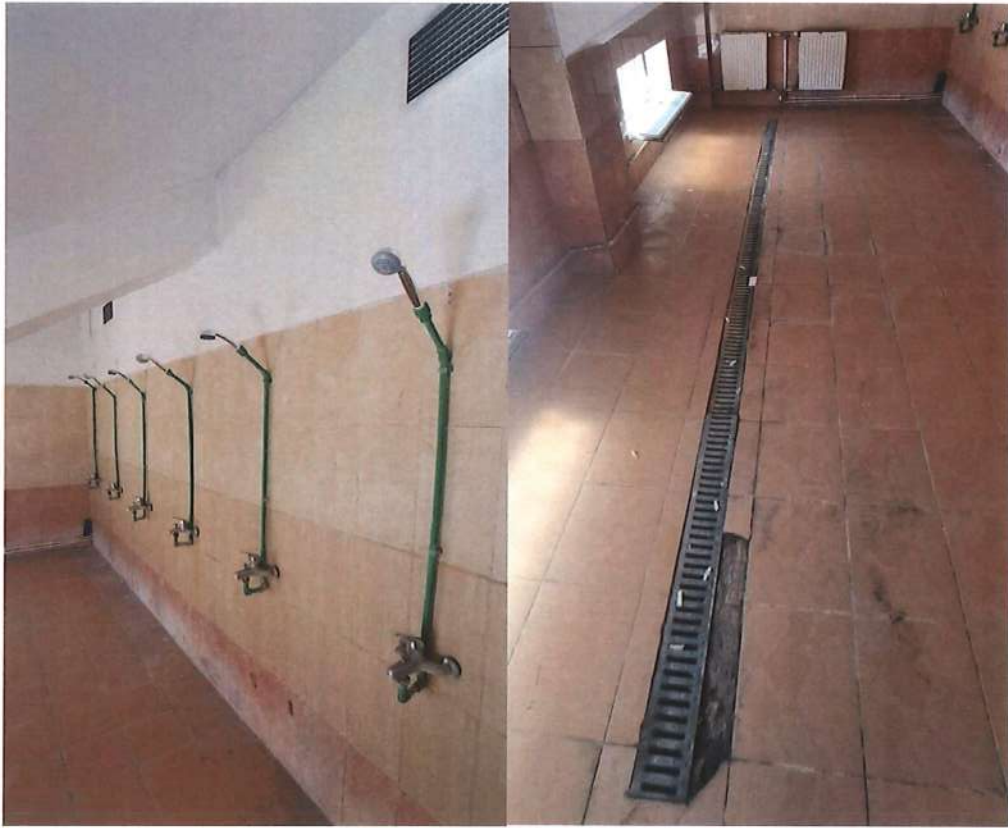
Figure 10 - Ambientet e dusheve të skuadrës mike

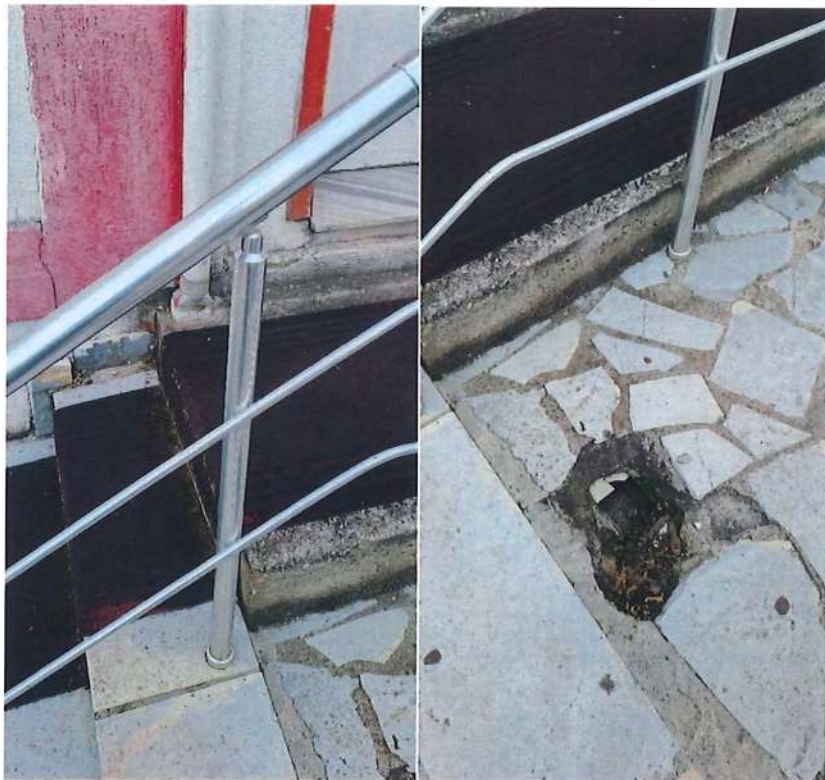
Figure 11 - Ulluku vertikal i dëmtuar
