RELACION TEKNIK

Ky relacion pershkruan situaten aktuale dhe perpjekjen per nje zgjidhje konstruktive emergjente te shkolles 9-vjecare Vithkuq.

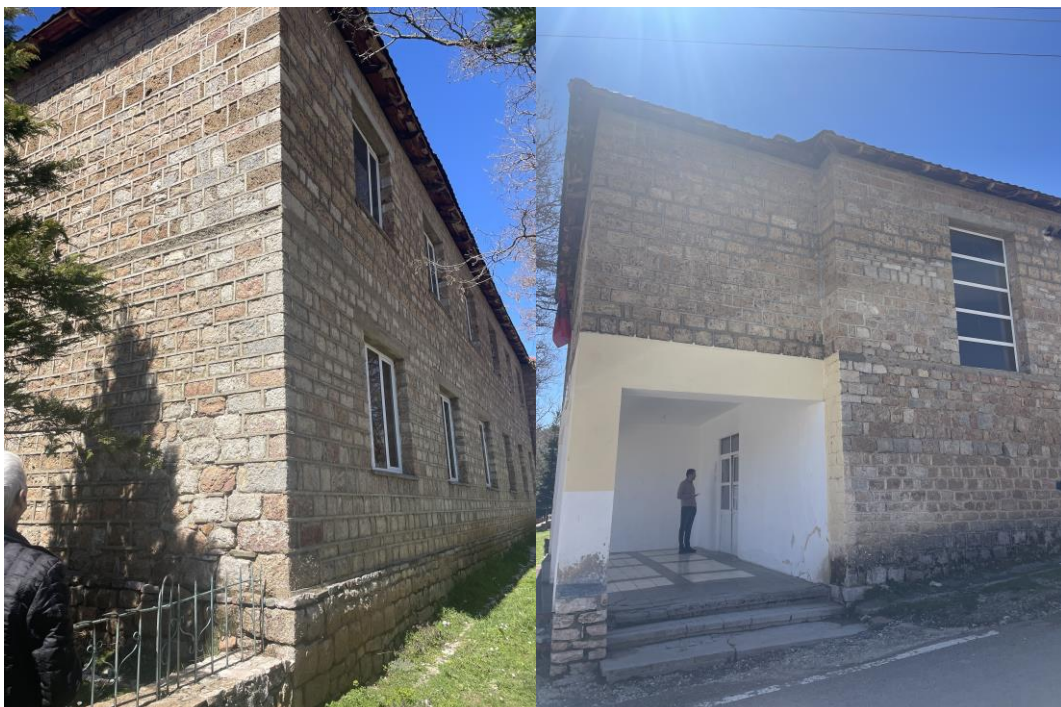
Gjate inspektimit kemi konstatuar se ne dyshemene dhe muret e katit perdhe ka pasur plasaritje dhe dukej se kjo vinte nga ulja e fasades kryesore. Duke konstatuar kete ulje kemi marre ne konsiderate per te vezhguar nese ka rreshqitje te terrenit te zones ku ndodhet objektit duke vezhguar nese objektet afer kane probleme te tilla. Nga ky vezhgem siperfaqesor konstatuam se objektet e tjera nuk kishin shenja te plasaritjeve ose deme te tjera konstruktive. Per kete arsye e lame menjane kete shkak edhe pse mendojme se ndoshta duhet nje vezhgem me I detajuar dhe me professional.

Gjithesesi u perqendruam vetem tek objektit i shkolles dhe shkakut e demtimeve konstruktive ne object eshte local pra qe ka te beje vetem me bazamentin e shkolles i cili per mendimin tone ka pesuar ulje.

Kjo ulje mendojme se mund te kete ardhur nga lengezimi i terrenit per shkak te ujrave nentokesore duke menduar se keto ujra rrisin nivelin kur ka rreshje te medha ose kur bjen debore dhe toka tejngopet me lageshtire, por duke supozuar gjithashtu se mund te kete edhe damare rrjedhjesh ujore ne themelet e objektit.

1. perforcimin e themelit te fasades kryesore (anes lindore te objektit) dhe qe perfshin ndertimin e dy trareve te armuar pergjate themelit te fasades kryesore dhe qe lidhen me trare terthore sipas p;rojektit te paraqitur. Keto punime perfshijne germimet, dhe prishjen e murit te themelit ne permasat e trareve terthore, shtresat e zhavorrit, armimin e trareve dhe betonimin e tyre.

2. ndertimin e drenazhit ne te gjithë perimetrin e objektit punimet e te cilit sic jane paraqitur edhe ne preventiv, konsistojne ne germimin e kanalit dhe vendosjen e tubacionit me brima dhe mbulimin e tij me shtresat e cakellit ne granulometirne e shenuar ne projekt. Duke mos qene ne gjendje te percaktojme sakte rrjedhen e ujrave nentokesore mendojme se eshte e arsyeshme qe ky drenazh te ndertohet ne te gjithë perimetrin e objektit. Nese do te konstatohet ndonje levizje apo shkarje e terrenit eshte e nevojshme qe te vendoset nje rresht pilota por qe ne kete faze nuk eshte parapare ne prjektin tone edhe per arsyet e moskonstatimit te kesaj shkarje te terrenit nga nje vezhgim siperfaqesor qe I kemi bere zones dhe qe e permendem ne fillim te ketij relacioni.

3. duke menduar qe te largojme cdo mundesi qe cdo rrjedhe ujore te zbrese ne themel kemi mednuar se eshte e nevojshme qe te ndertojme te reja systemin e shkarkimit te ujrave te catise dhe lrgimkin e tyre nepermjet tubacioneve pergjate perimeterit te objektit duke ndertuar gjithashtu edhe trotuaret per te rritur sigurine e mbrojtjes se themeleve te objektit nga cdo rrjedhe ujore e mundshme. Te gjitha

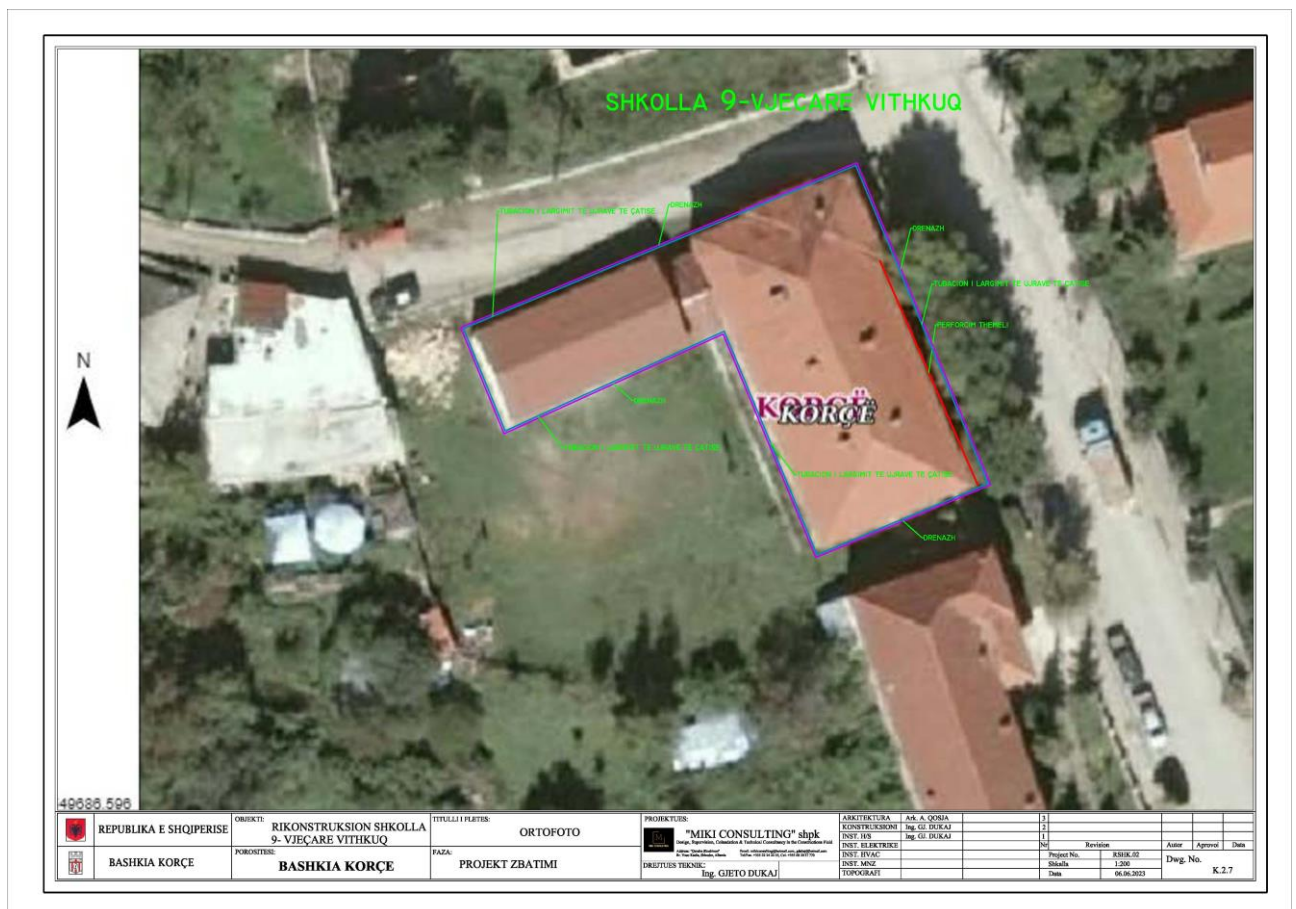
Prandaj vemendja jone u perqendrua tek masat mbrojtese dhe perforcimi i themelet te fasades kryesore. Gjithashtu theksojme se keto punime duhet te kryhen ne kohe te thate
