RELACIONI TEKNIK

**OBJEKTI : REHABILITIM I KANALIT UJITES "VJOSE-LEVAN-FIER";
DEGA E MARTINES
(SKEMA FRU-1)
PROGRESIVI 11710÷13510**

JANAR 2024

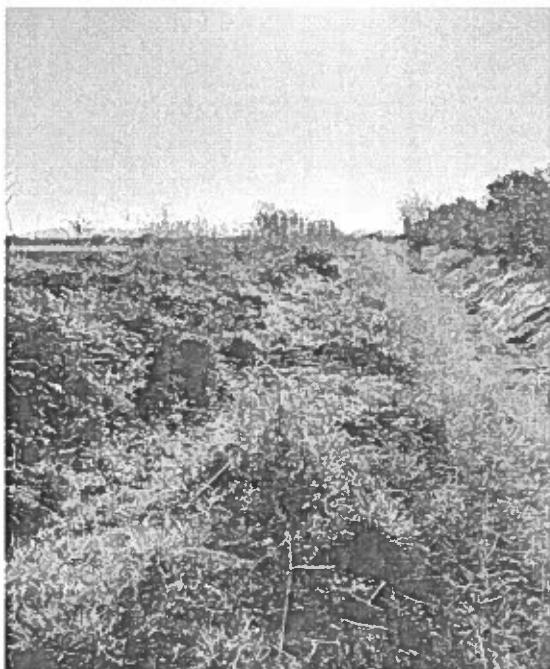
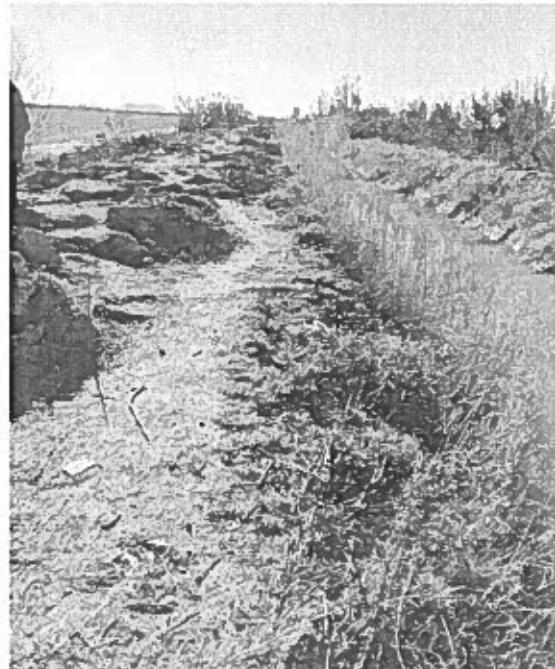
Nje problematike e vazhdueshme eshte bimesia e dendur qe zhvillohet ne seksionin e kanalirt, kryesisht kashta dhe kallambi i eger i cili lulezon menjehere edhe pse mund te behet pastrimi i kanalit. Nderhyrja e vazhdueshme per pastrimin me eskavator ka bere qe te kete deformime te seksionit te kanalit ne permasa dhe ne kuote .

Pamje te seksionit dhe bankinave te kanalit ne gjendjen ekzistuese

Projekti ka parashikuar rikonstrukcionin e kanalit duke bere veshjen e seksionit te tij me nje shtrese betoni M- 200 me trashesi 10 cm , te vendosur mbi nje shtrese me te varfer betoni M-100 me trashesi 10 cm dhe te perfocuar me hekur betoni $\varnothing 8 mm$ te vendosur ne forme kuadrati . (20 x 20) cm

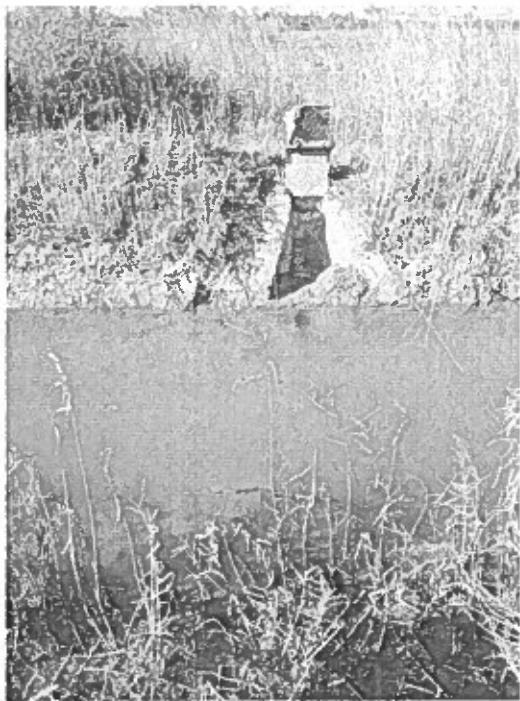
Prize e M-B duhet vendosur porte e re

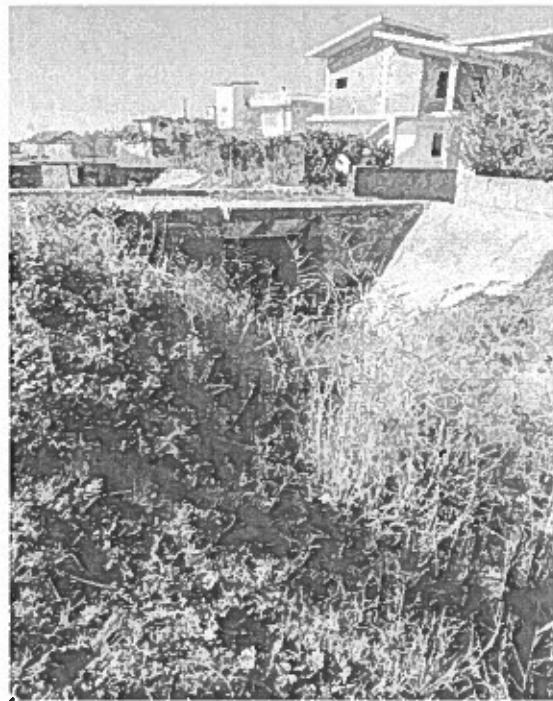
Barazhi ne prog. 12110ml duhet rituar

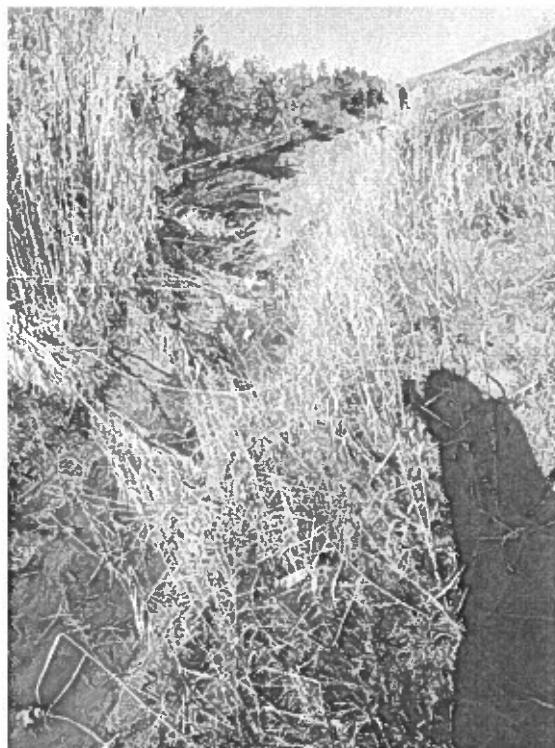
Pamje e sektionit dhe pankinave

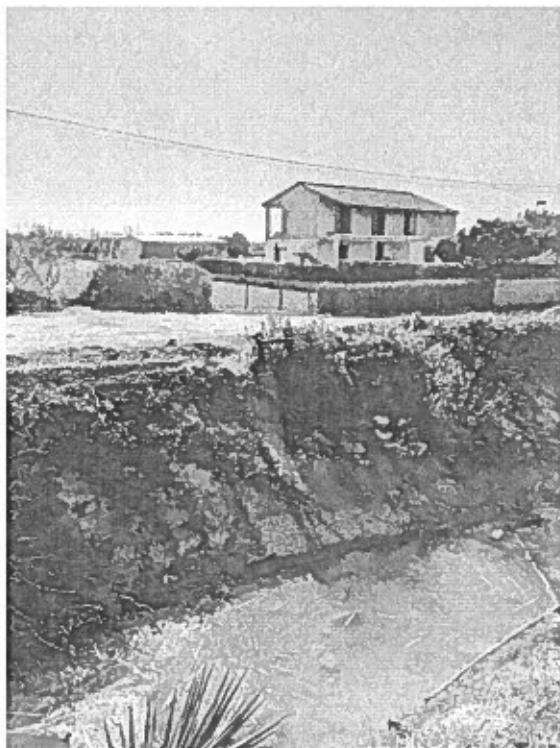
Priza e V-2 -A Duhet vendosur porte e re
