# RELACION TEKNIK

## “Rikonstruksion i Shkollës 9-vjeçare Sevasti Qiriazhi”

### KORÇË

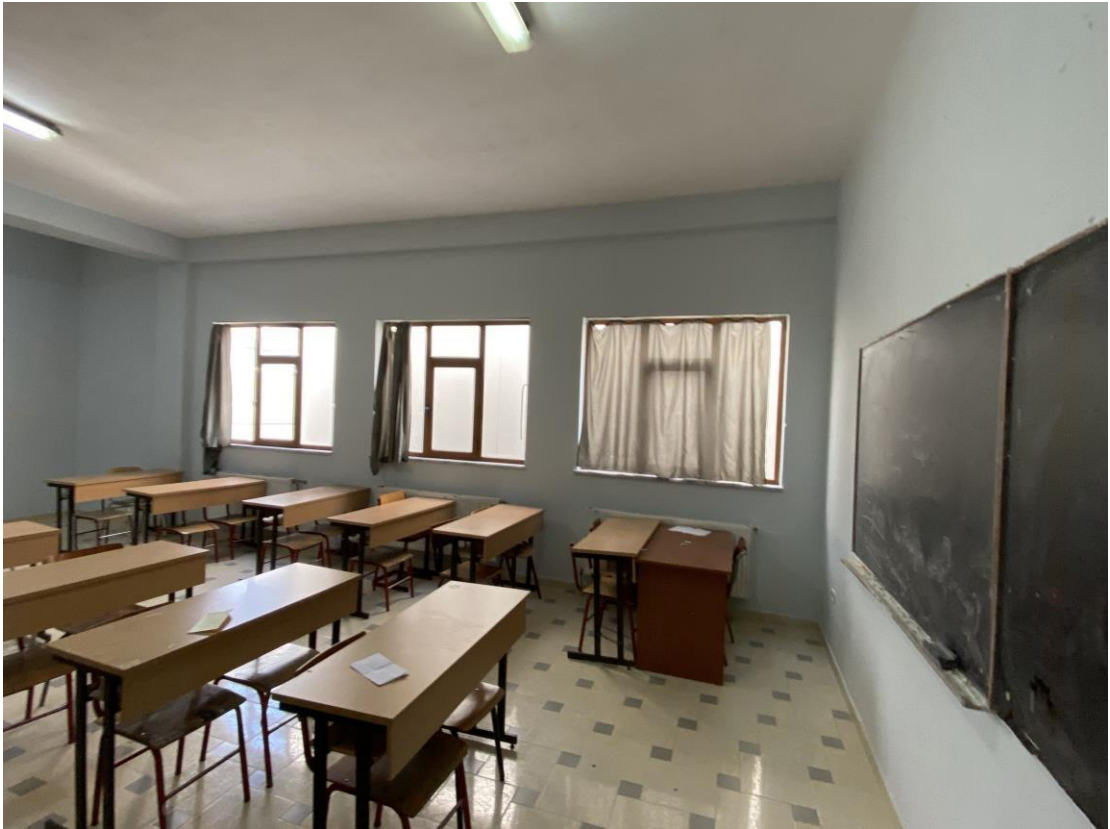
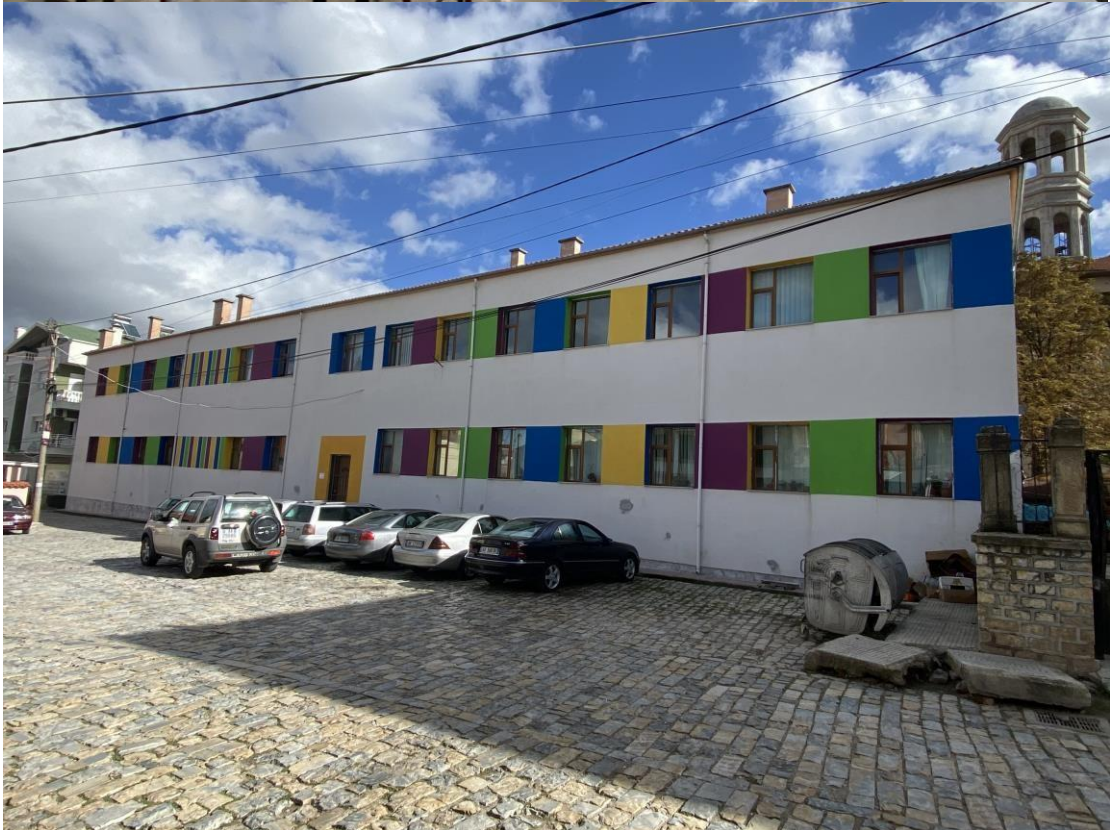
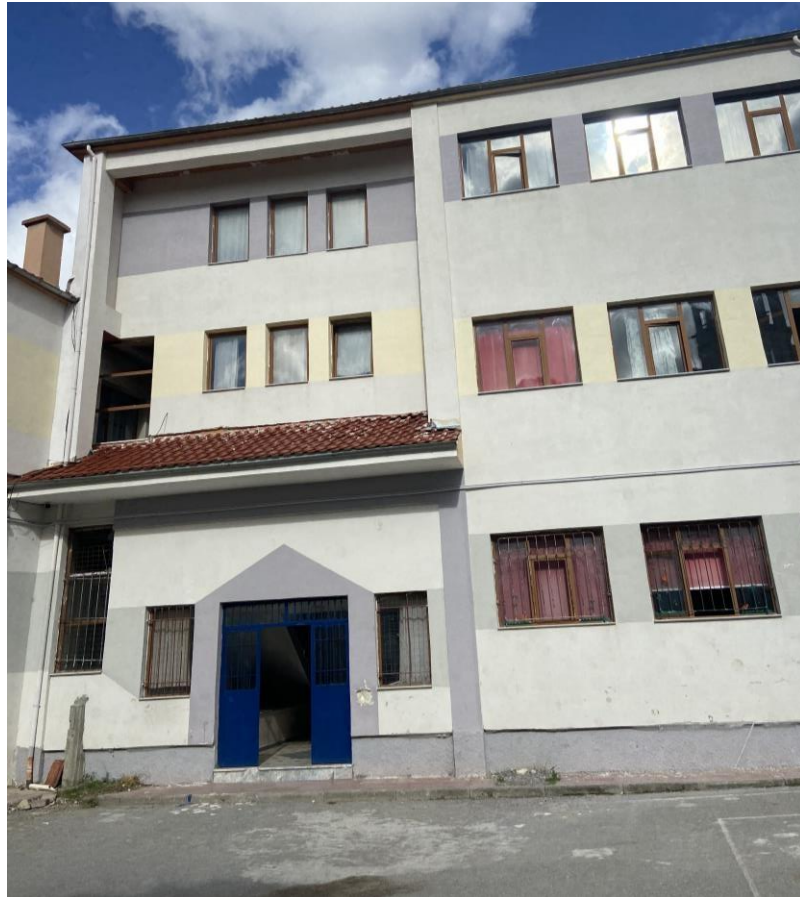
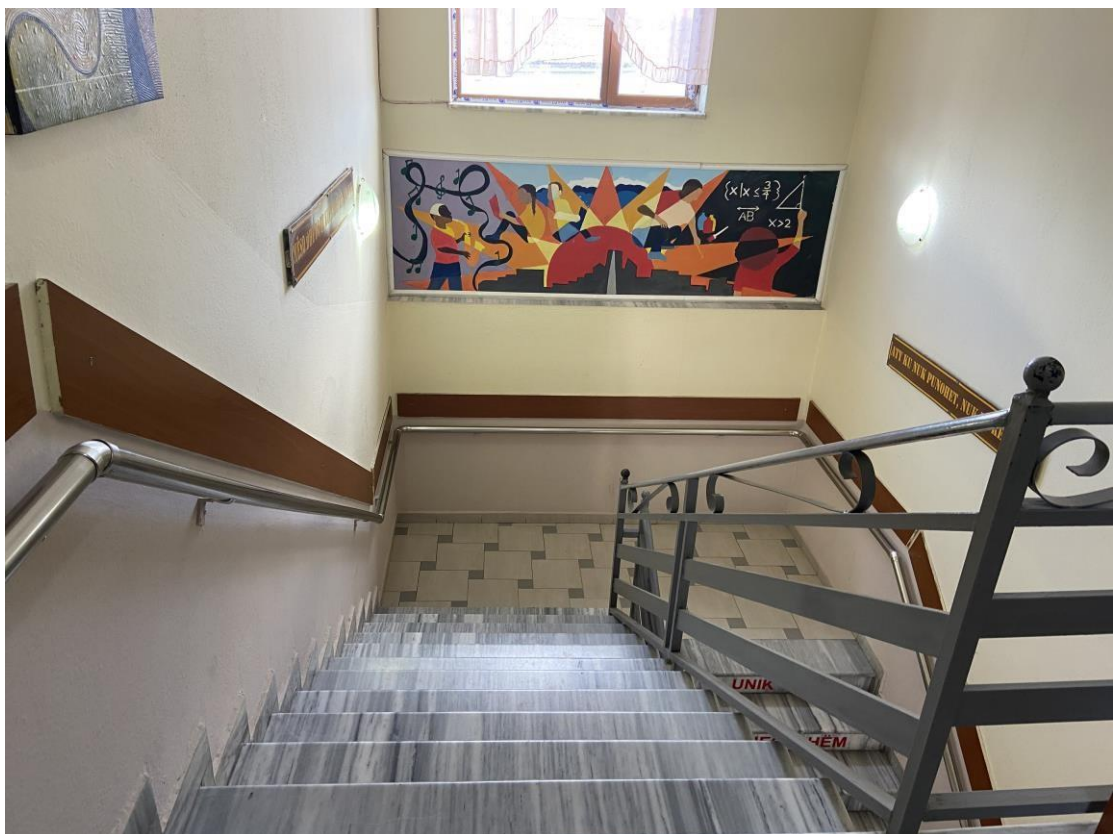
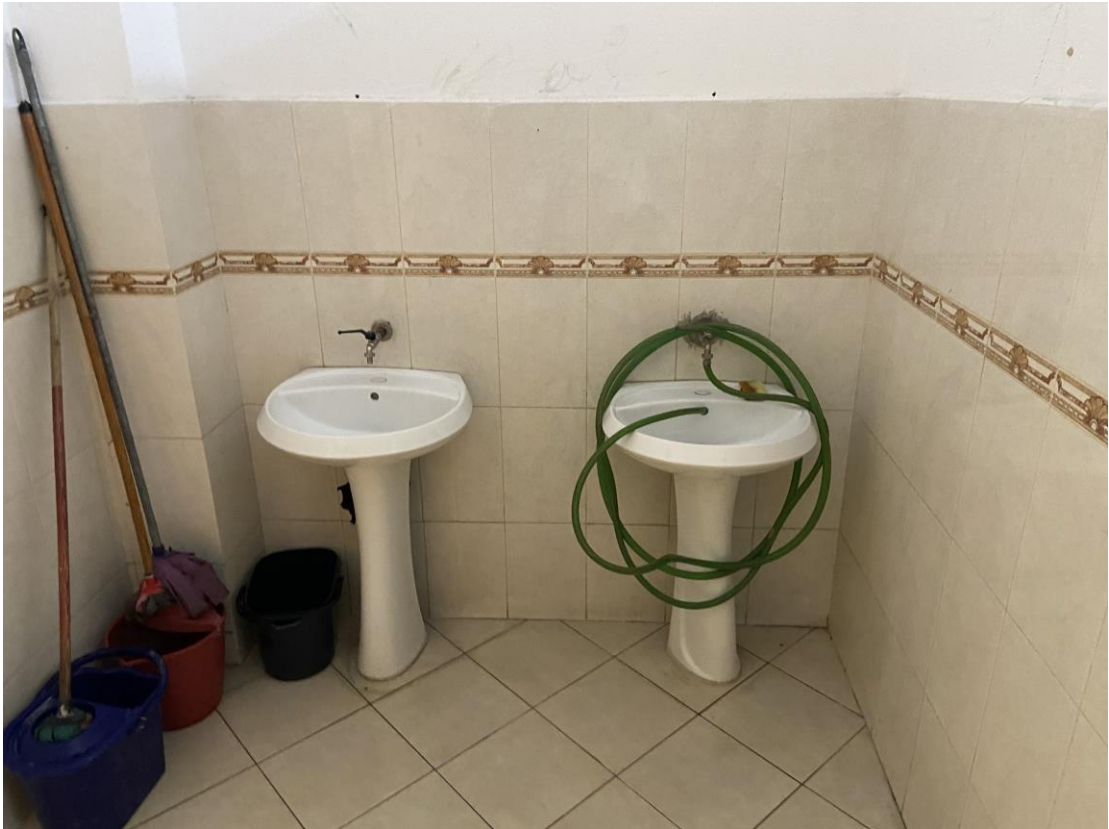
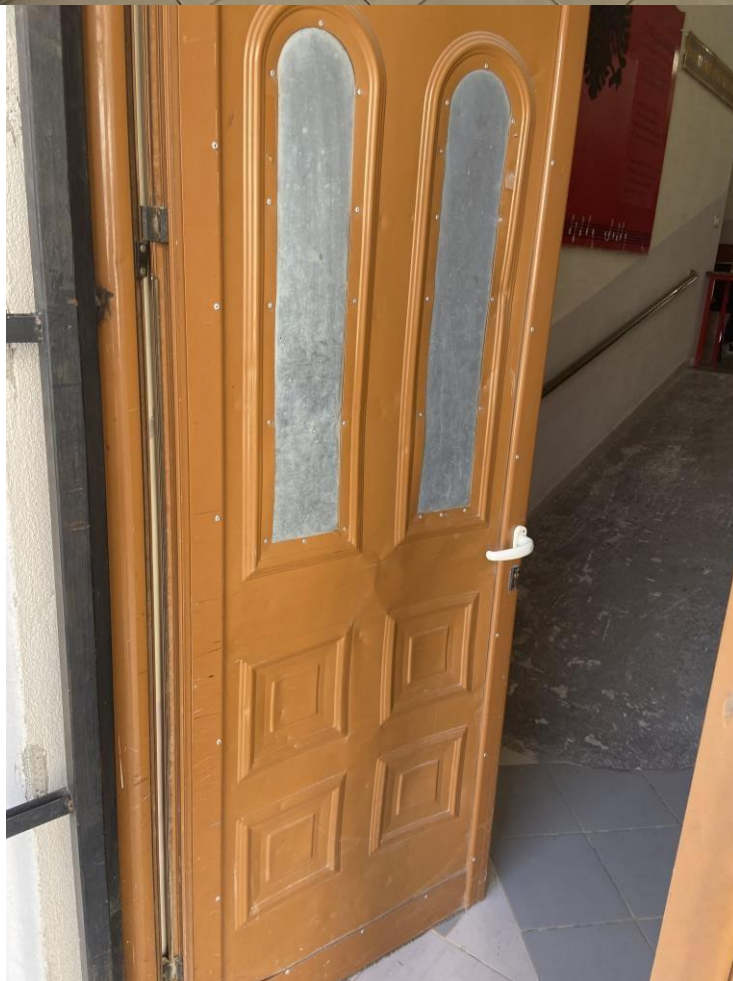
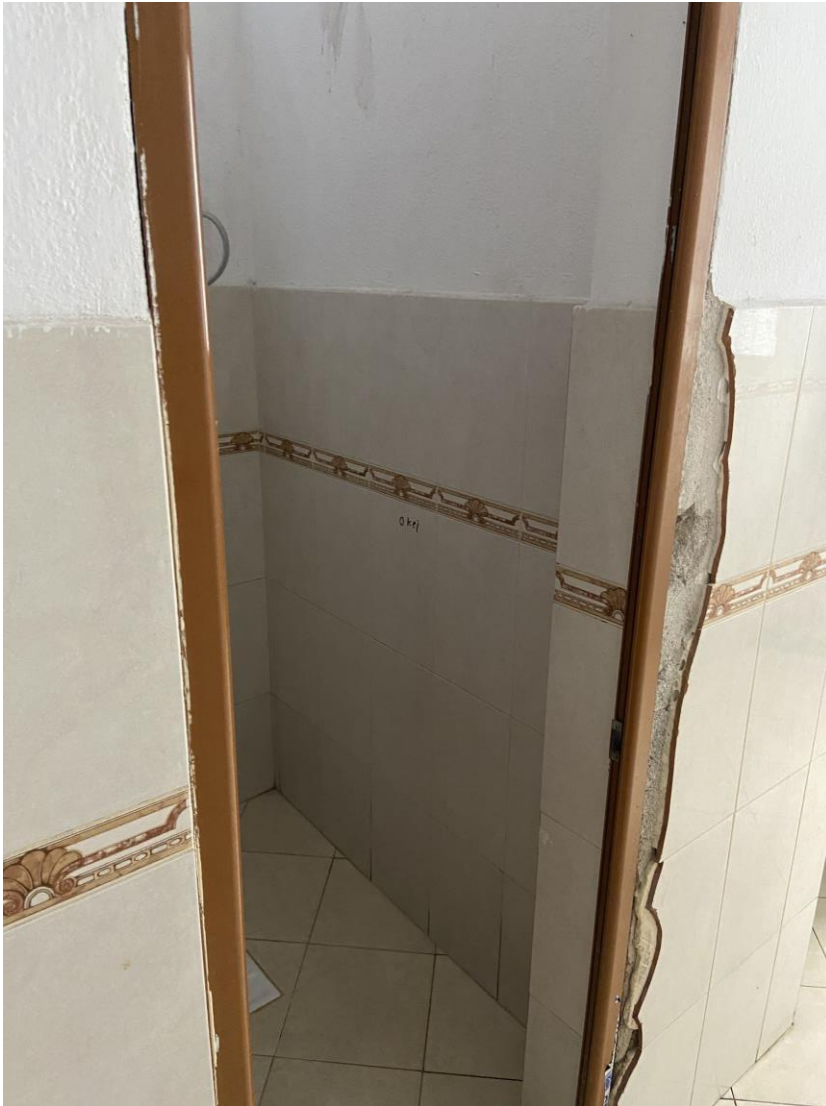
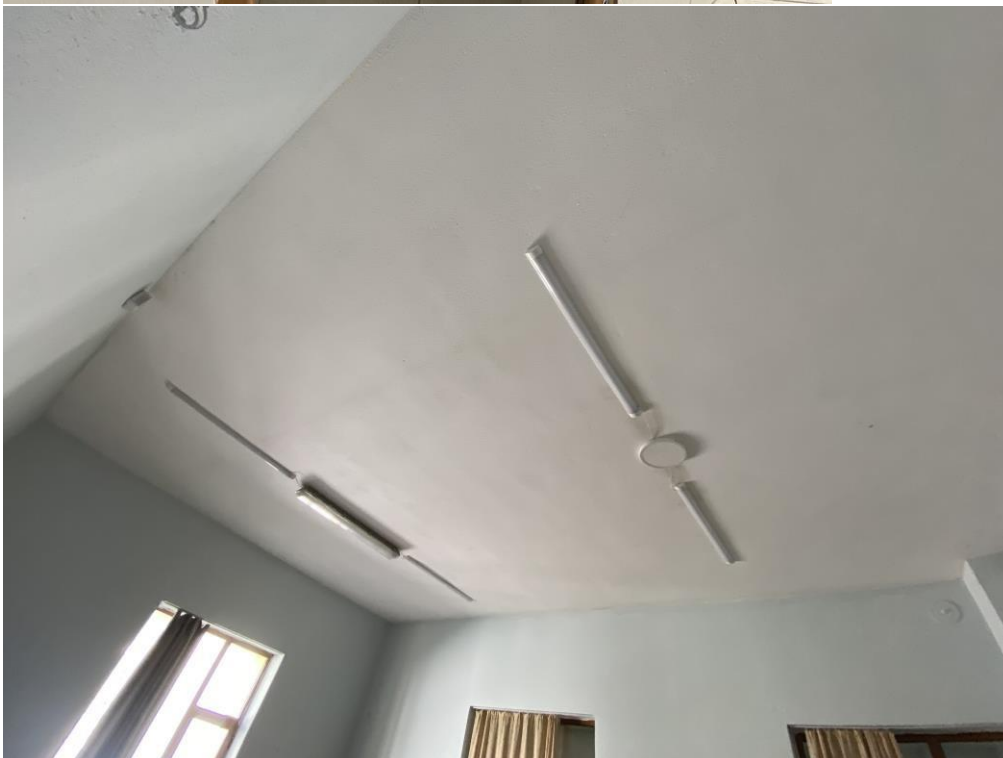
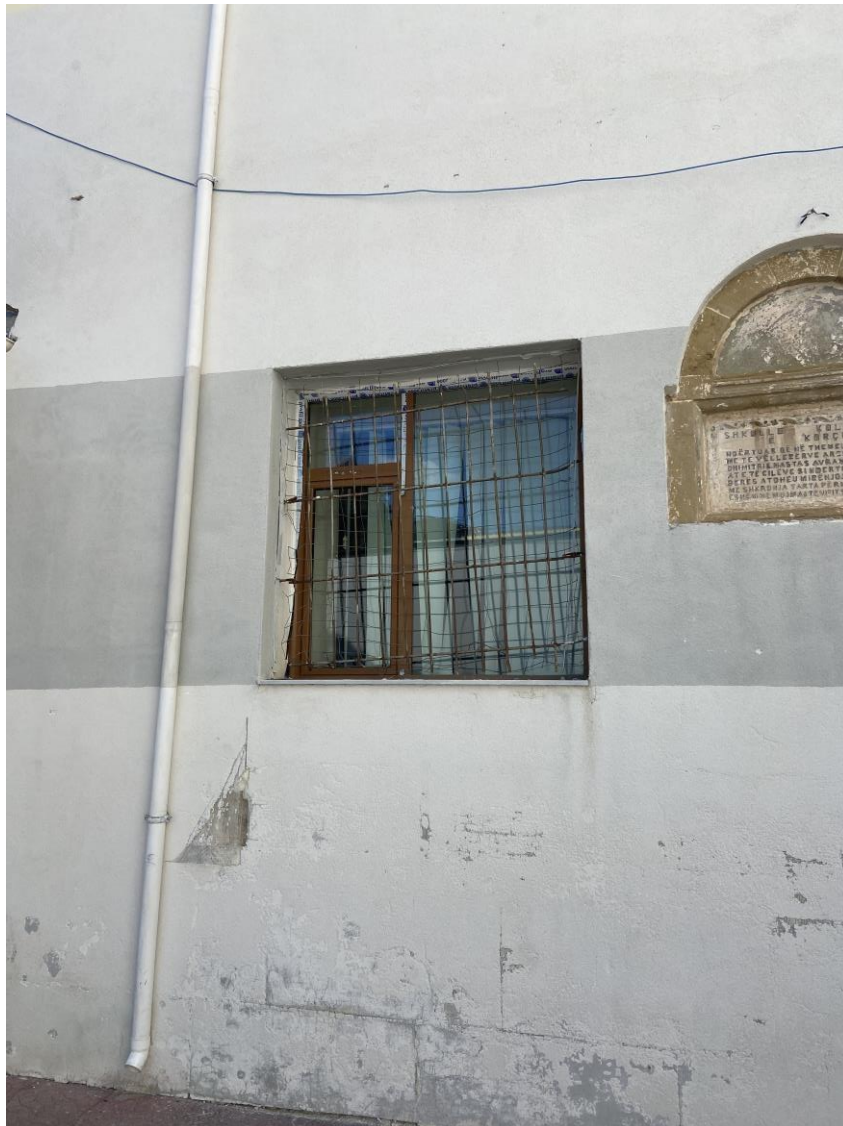
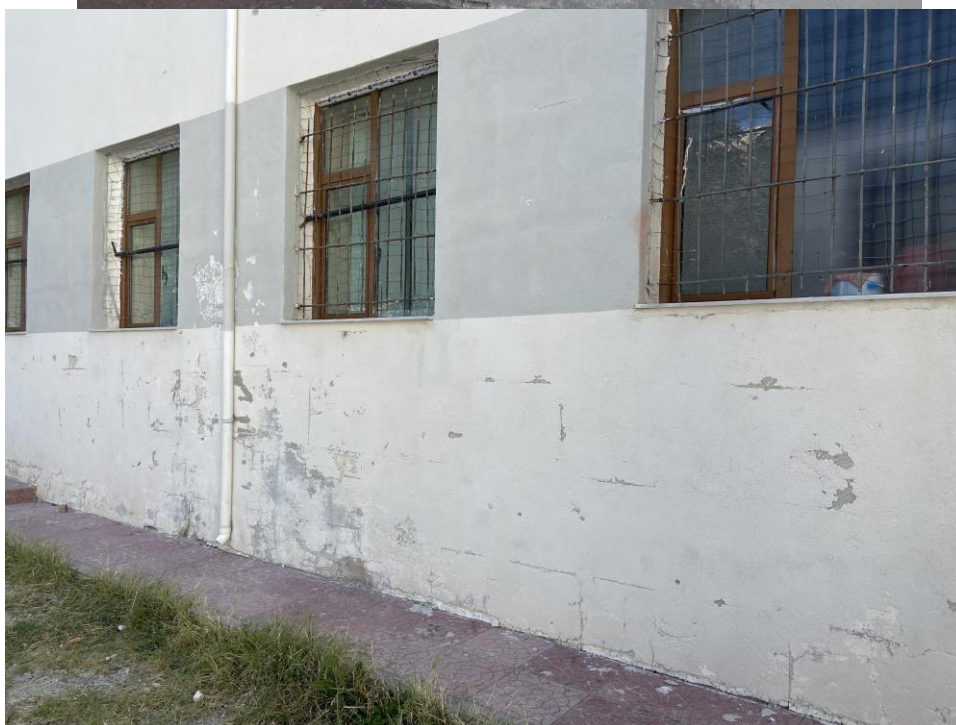
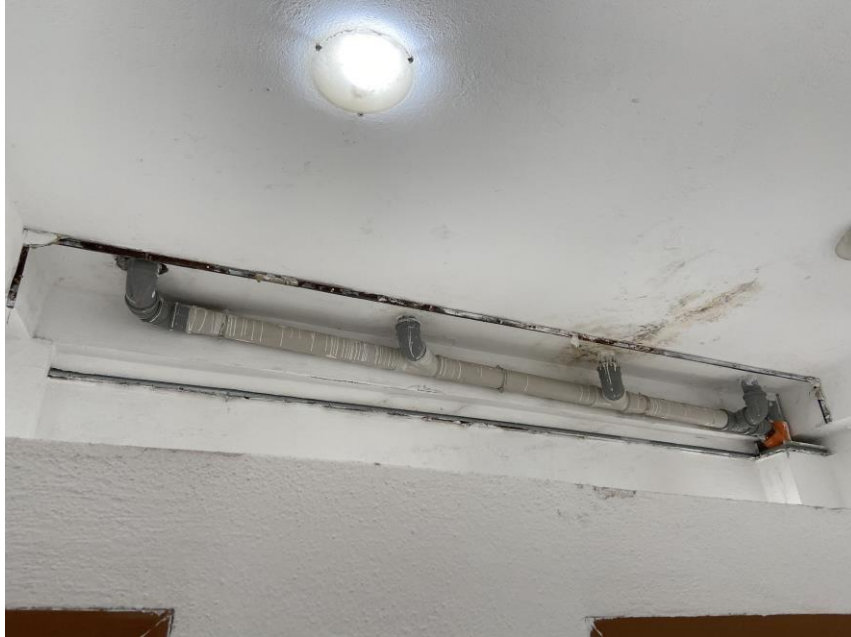
Ambjentet e brendshme të shkollës janë të degraduara dhe me bazë materiale të vjetëruar duke krijuar hapësira jokomode për mësim. Problematikat aktuale janë:

1. Dritaret janë vjetëruar dhe nuk mundësojnë plotësisht izolimin e temperaturës.
2. Ndriçimi i të gjitha ambienteve është jashtë standarteve dhe me kapacitet të ulët.
3. Dyert janë të amortizuara.
4. Dyshemeja ka pësuar dëmtime.
5. Baza materiale (banka, karrike, dollapë etj) nuk është në gjendje të mirë.
6. Sistemi i tubacioneve ka pësuar dëmtime, e cila sjell rrjedhje të ujit nëpër mure.
7. Shkallët nuk janë të sigurta për përdoruesit e moshave të vogla.
8. Fasada e shkollës ka dëmtime dhe ndotje.

9. Oborri duhet të shtrohet në një nivel dhe të pajiset me ujë kulluesa.
10. Kangjellat e dritareve të katit përdhe janë të amortizuara dhe të pasigurta.
11. Tualetet janë të vjetëra dhe me kloseta të stilit “allaturka”.
12. Sistemi i shpërndarjes së ujit ka pësuar dëmtime duke rrjedhur ujë nëpër mure.
13. Kërkohen ambjente të reja për klasa laboratorike dhe depo
14. Përmirësimi i ndriçimit të ambjenteve.

Me ndërhyrjen e rikonstruksionit të shkollës 9-vjeçare “Sevasti Qiriazhi” synohet përmirësimi i ambjenteve dhe kushteve të godinës dhe zgjatja e jetëgjatësisë së saj. Është e nevojshme që me ndryshimin e teknologjisë dhe kurrikulave mësimore, të shtohen klasat laboratorike dhe pajisja e klasave me video-projektor.

Fasada e shkollës do të lyhet me bojë për amjente të jashtme, duke evidentuar funksionin dhe stilin arkitektonik të godinës. Oborri do të shtrohet me në një nivel, dhe në qendër të tij do të shtohet një fushë volejboli e hapur. Shkallët dhe rampa të cilat aktualisht ndodhen në ambjentet e brendshme të godinës, do të ndërtohen në oborr duke garantuar siguri dhe komfort në lëvizje. Muret e korridoreve do të vishen me panele drurori ne nivel 100 cm nga dyshemeja për mbrojtje dhe estetikë. Tavanani do të ulet me tavan të varur gipsi tek i cili do të vendosen ndriçuesat LED. Tualetet e katit përdhe tek godina e vjetër do të ndryshohen dhe do të shtohen dy çifte tualetesh në katin e parë. Të gjitha klasat do të kenë tavan të varur dhe ndriçuesat LED. Faqja e murit tek e cila do të varet dërrasa e zezë, do të vishet me pllaka përgjatë gjithë gjatësisë së saj me lartësi 90 cm nga dyshemeja. Dyshemeja e shkollës do të ndërrohet duke u veshur me pllaka dhe parket sipas funksionit të çdo ambjenti. Shkallëve do tu ndryshohen parrakët. Tualetet e shkollës së re do të zhvendosen dhe do të pajisen me hidrosanitare të reja. Tek kati përdhe i godinës së re, do të vendosen laboratoritë bashkë me bibliotekën e cila do të ketë një faqe me vetratë, laboratoritë e gjuhëve të huaja, salla e baletit dhe palestra.

Dritaret dhe dyert e gjithë godinës do të zëvendësohen duke u mbështetur standarteve kombëtare dhe ndërkombëtare.
