BASHKIA GRAMSH

RELACION TEKNIK

“ RIKONSTRUKSION I SHKOLLËS 9-VJEÇARE RILINDJA ”

JANAR -2024-

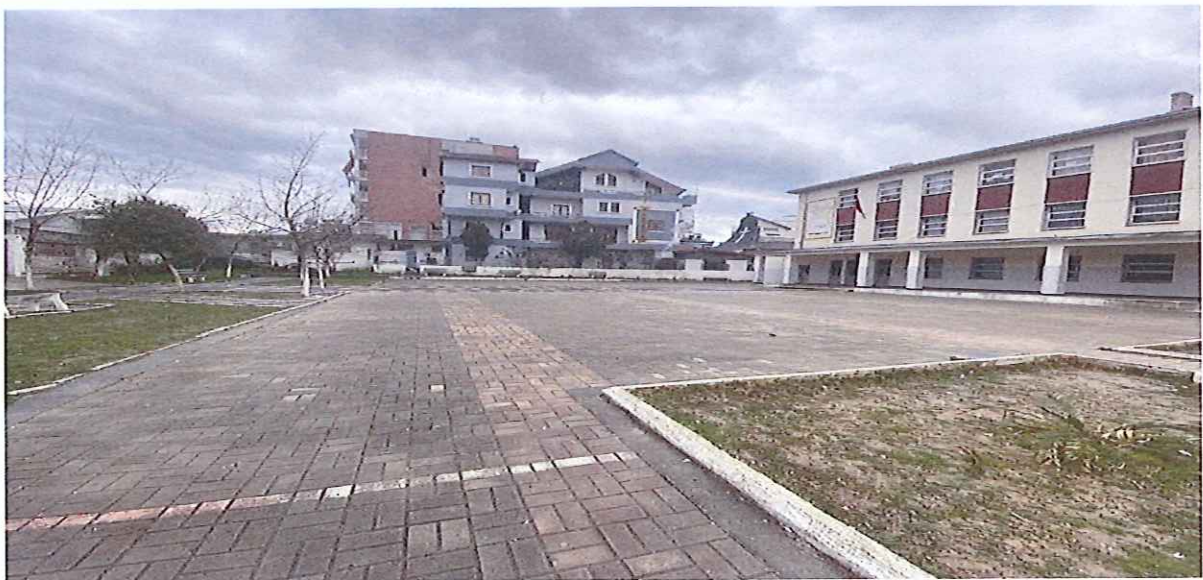
Aktualisht objekti i shkolles 9-vjeçare Rilindja paraqitet i amortizuar dhe ky amortizim ndikon ne veshtiresite e funksionalitetit te godines. Nga inspektimi në vend që është bërë nga specialistët e Bashkisë së Gramshit është konstatuar se çatia e objektit eshte e amortizuar dhe lageshtia ka deportuar ne brëndesi te klasave duke krijuar kushte të papershtatshme. Gjithashtu nga inspektimi ne vend eshte konstatuar amortizim edhe tek suvaja e brendshme dhe e jashtme. Nje gjendje jo e kenaqshme paraqitet edhe per dyshemen e objektit te shkolles 9-vjeçare Rilindja, e cila per konkluzionin e specialisteve te Bashkise duhet te pesoj rikonstruksion duke e veshur me pllaka te reja. Eshte konstatuar qe edhe sistemi elektrik shfaq amortizim ku do ti nenshtrohet rikonstruksionit ku do te pasurohet edhe me shtesa,ketu duhet shtuar qe edhe linja e internetit paraqitet me mangesi te theksuar.Gjate inspektimit ne vende eshte verejtur se plani/sistemi hidraulik i objektit shfaqet i amortizuar.

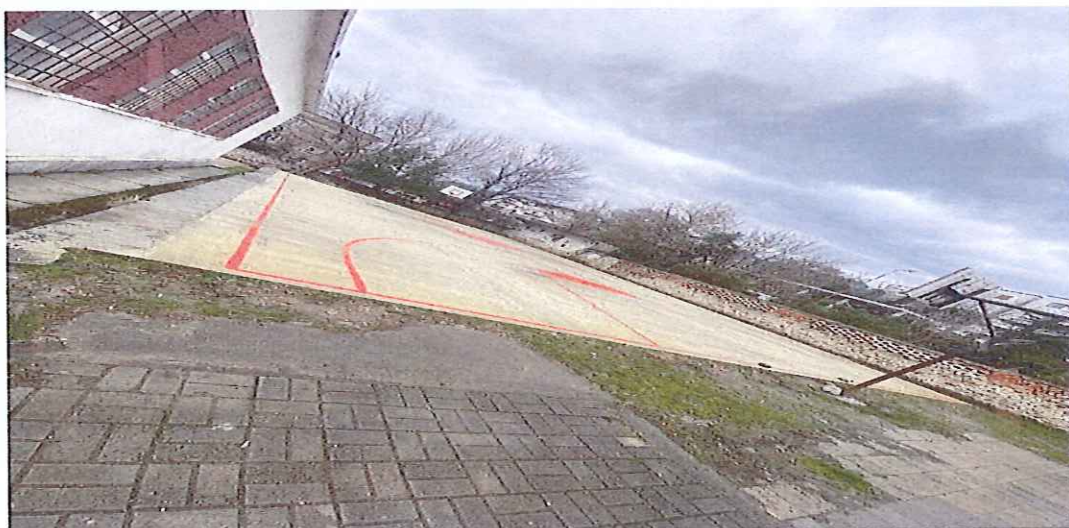
Kjo shkolle 9-vjeçare, nuk eshte e pajisur me nje sistem/projekt e mbrojtjes nga zjarri,shkalle emergjence dhe per me teper nuk ka nje sistem kaldaje.

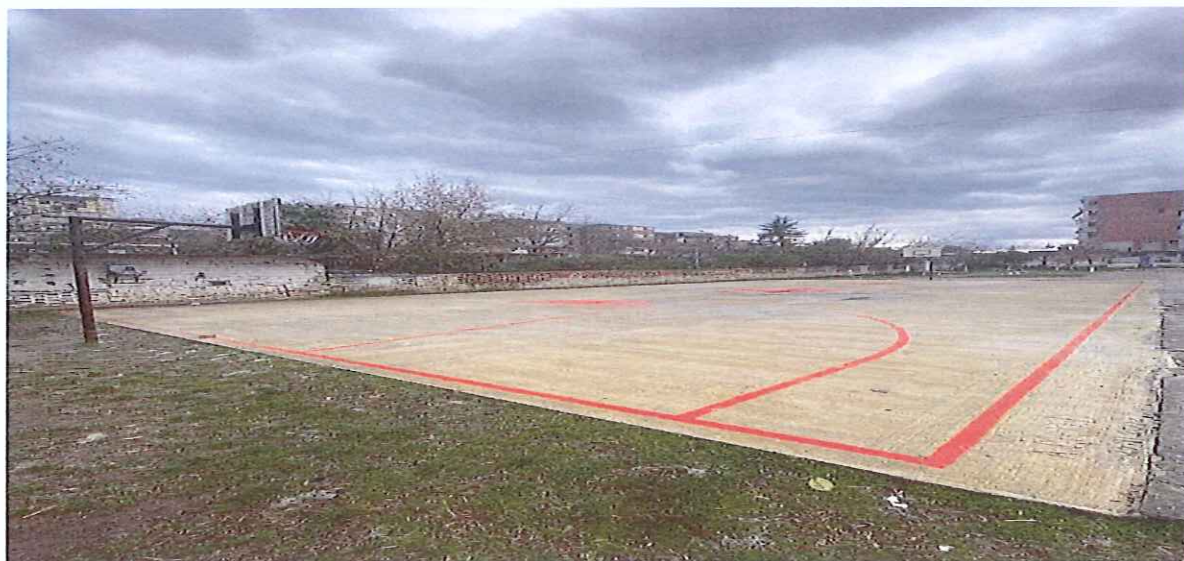
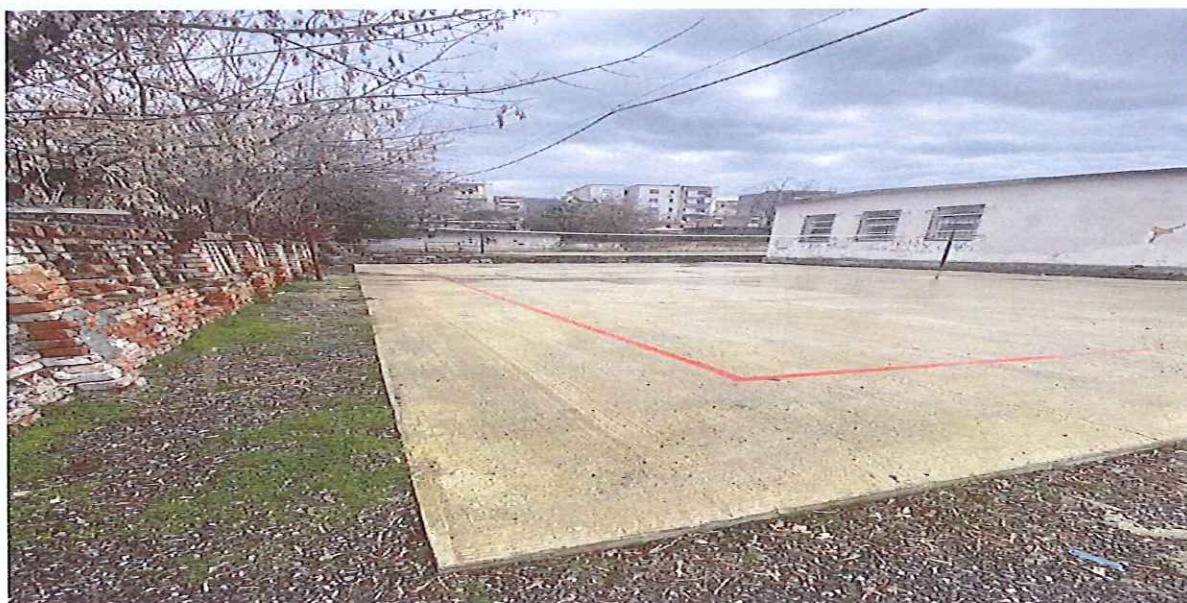
Eshte konstatuar qe edhe dyert e brendshme te klasave, salla e mesuesve paraqiten ne nje gjendje jo te mire,kjo e shoqeruar edhe me pjesen arreduese,pra derrasat e zeza, bangat etj. Gjithashtu gjendja e kesaj shkolle 9-vjeçare paraqitet teper e amortizuar,sidomos kur behet fjale per terrenet sportive,gjelberimin, dhe murin rrethues.

Duke u nisur nga pozicioni i shkolles , rendesia qe ka imazhi i saj , nevoja per rrethim te objektit kemi menduar se eshte e nevojshme heqja e murit rrethues egzistues i cili eshte demtuar dhe ne disa vende nuk e luan rolin e vet. Riberja e nje muri rrethues me beton mur tulle ne dukje dhe kangjella eshte me se e nevojshme.
