RELACIONI TEKNIK

**“BANESA SOCIALE ME QIRA, ADOPTIM I OBJEKTIT EKZISTUES
(RIKONSTRUKSION I ISH SHTEPISE SE USHTARAKEVE,BURREL)”**

- SHTATOR 2023 –

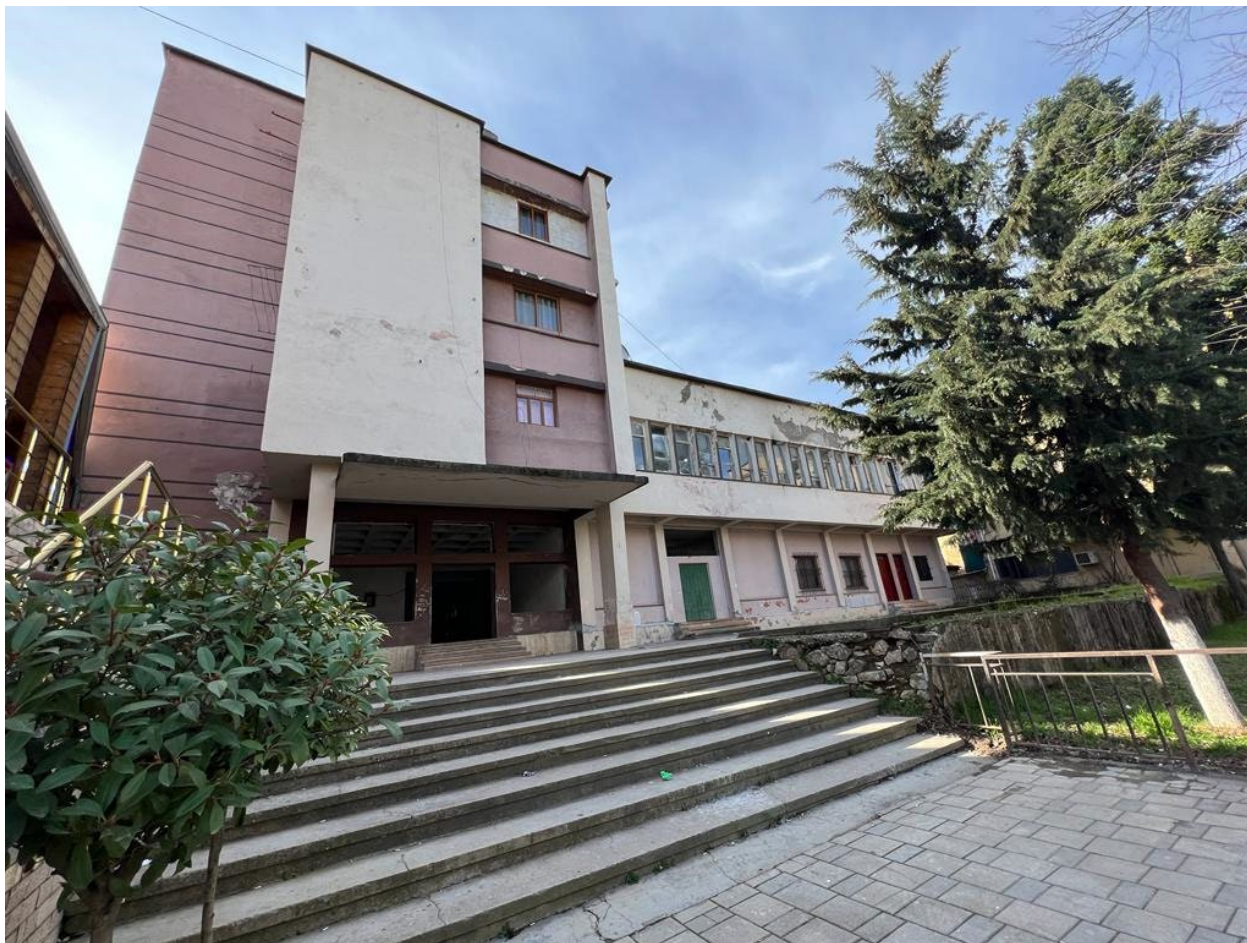
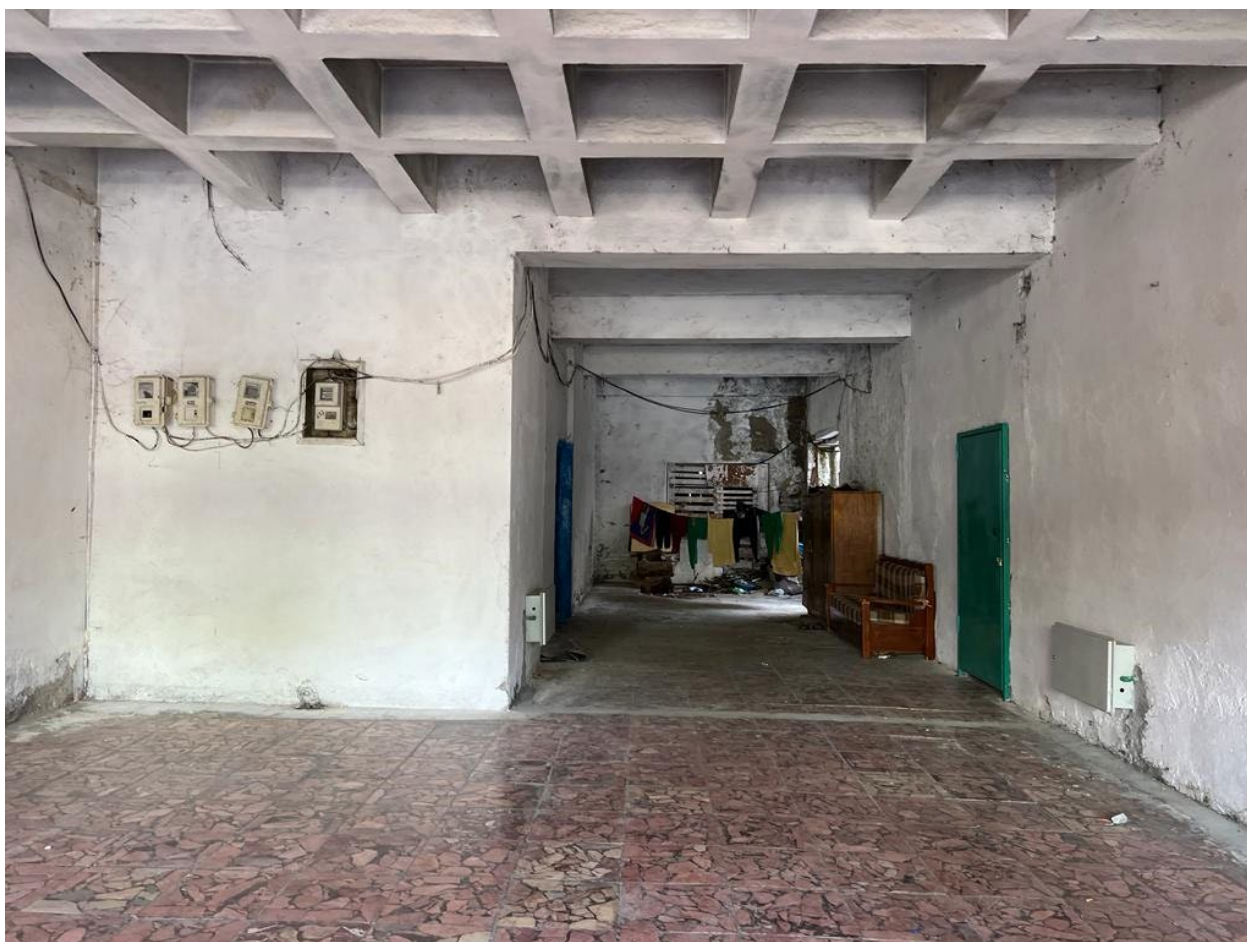
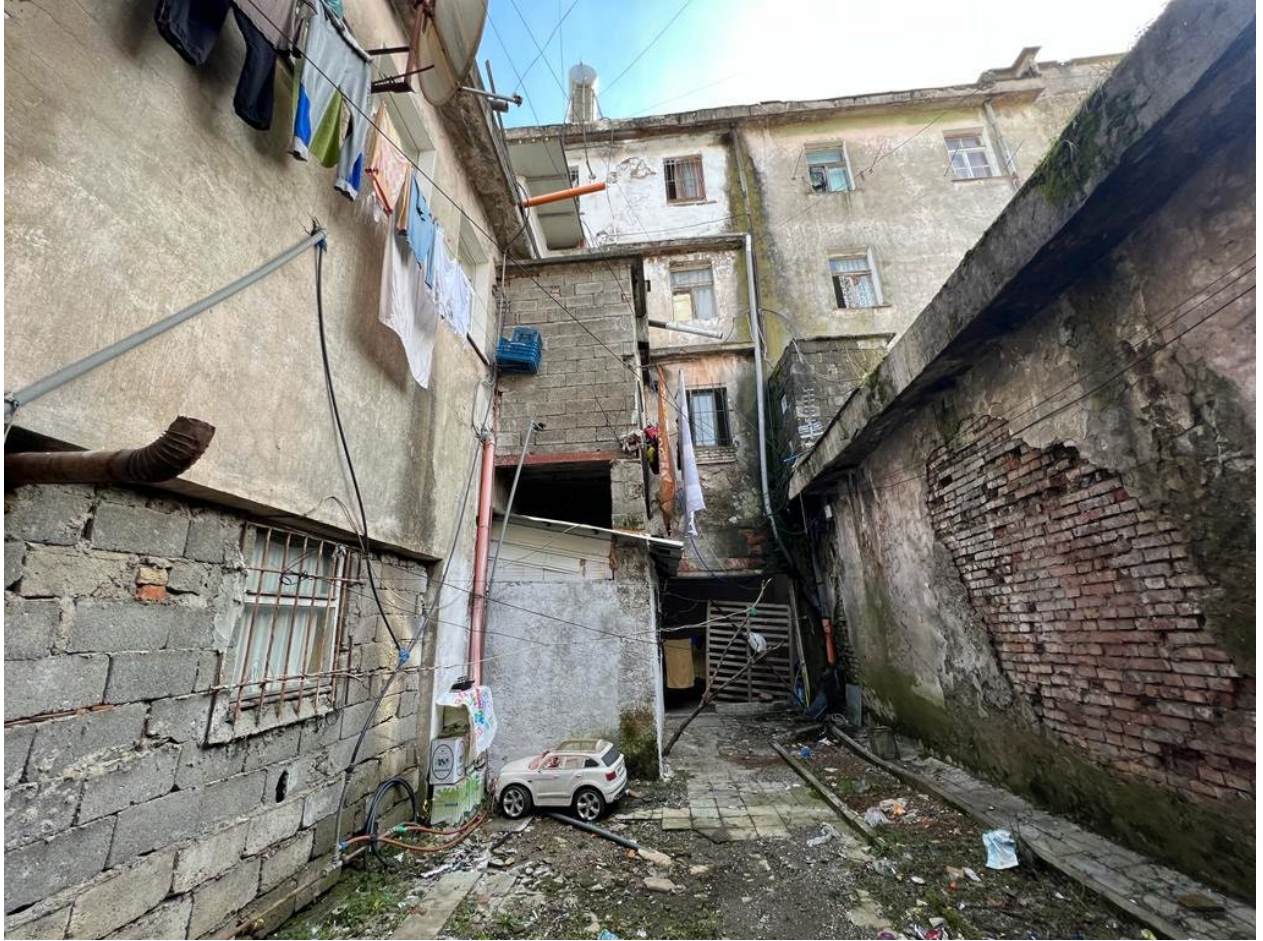
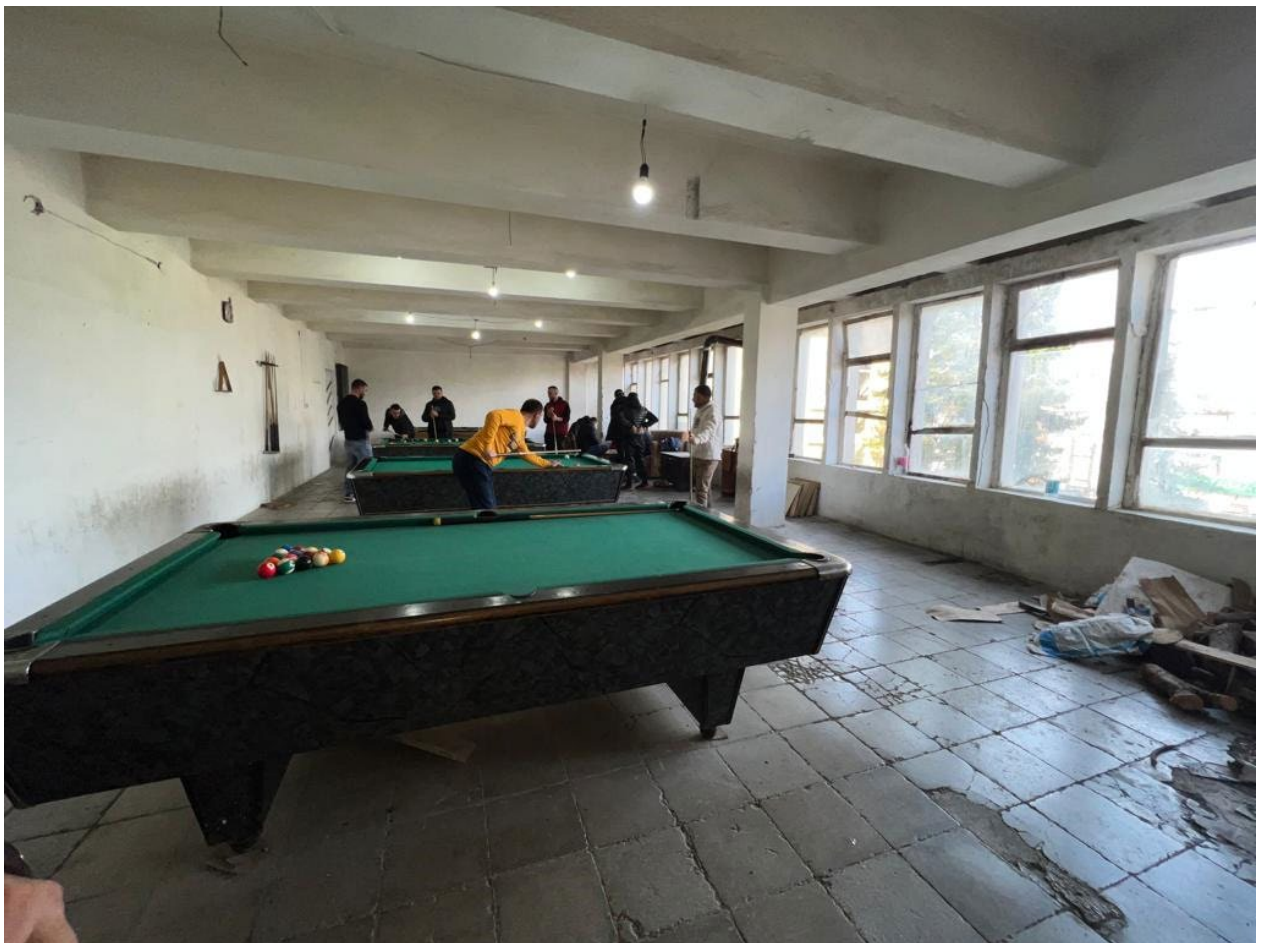
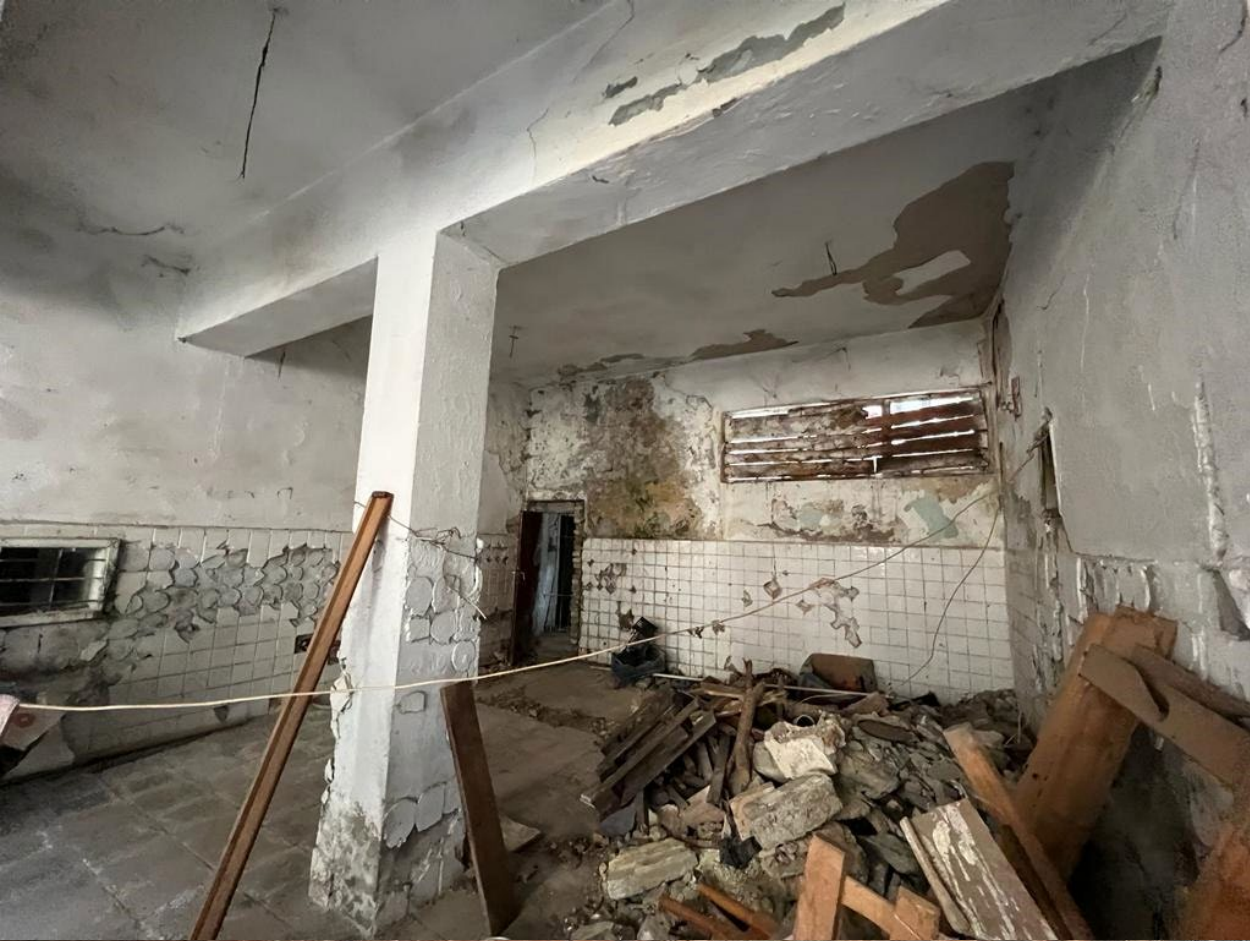
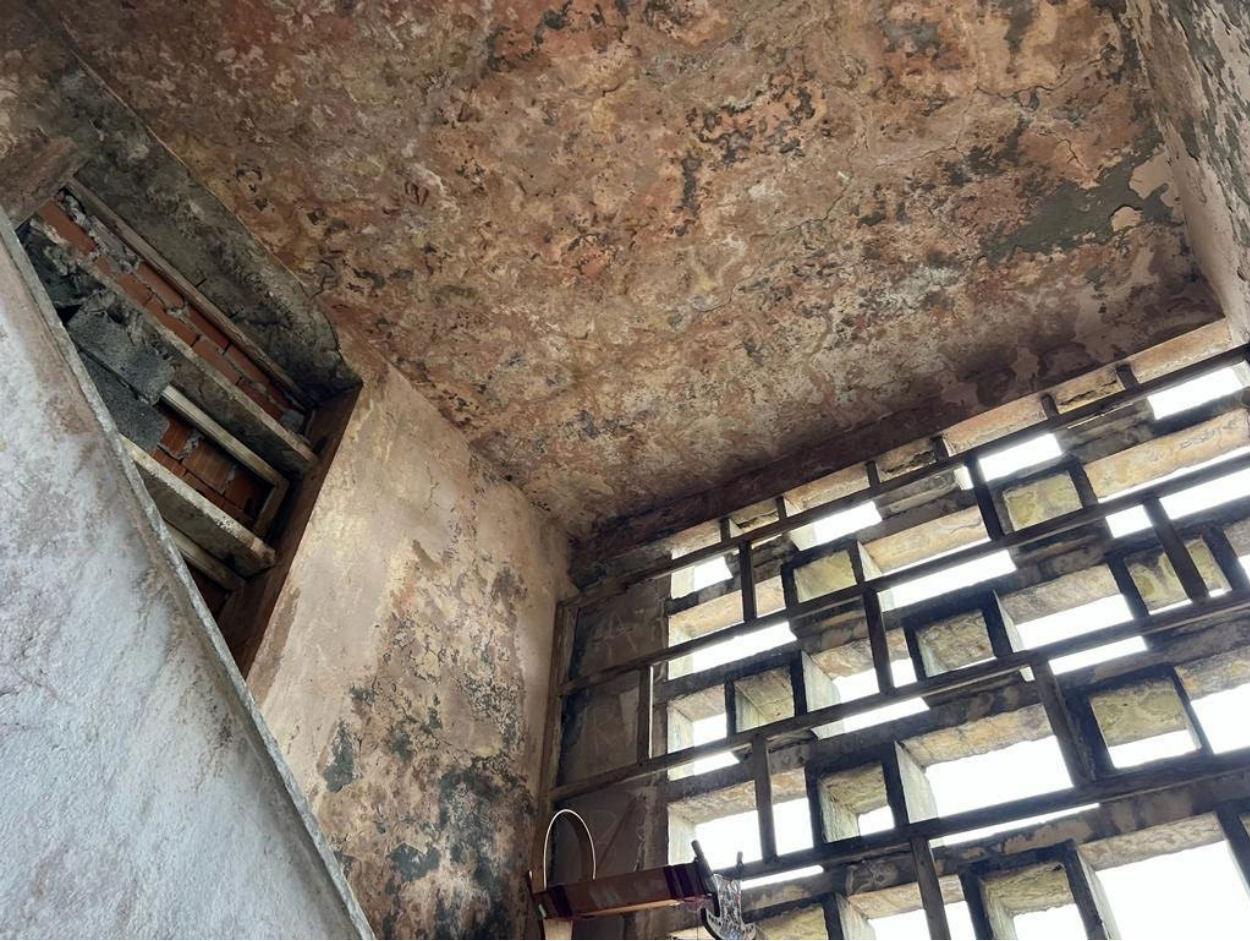
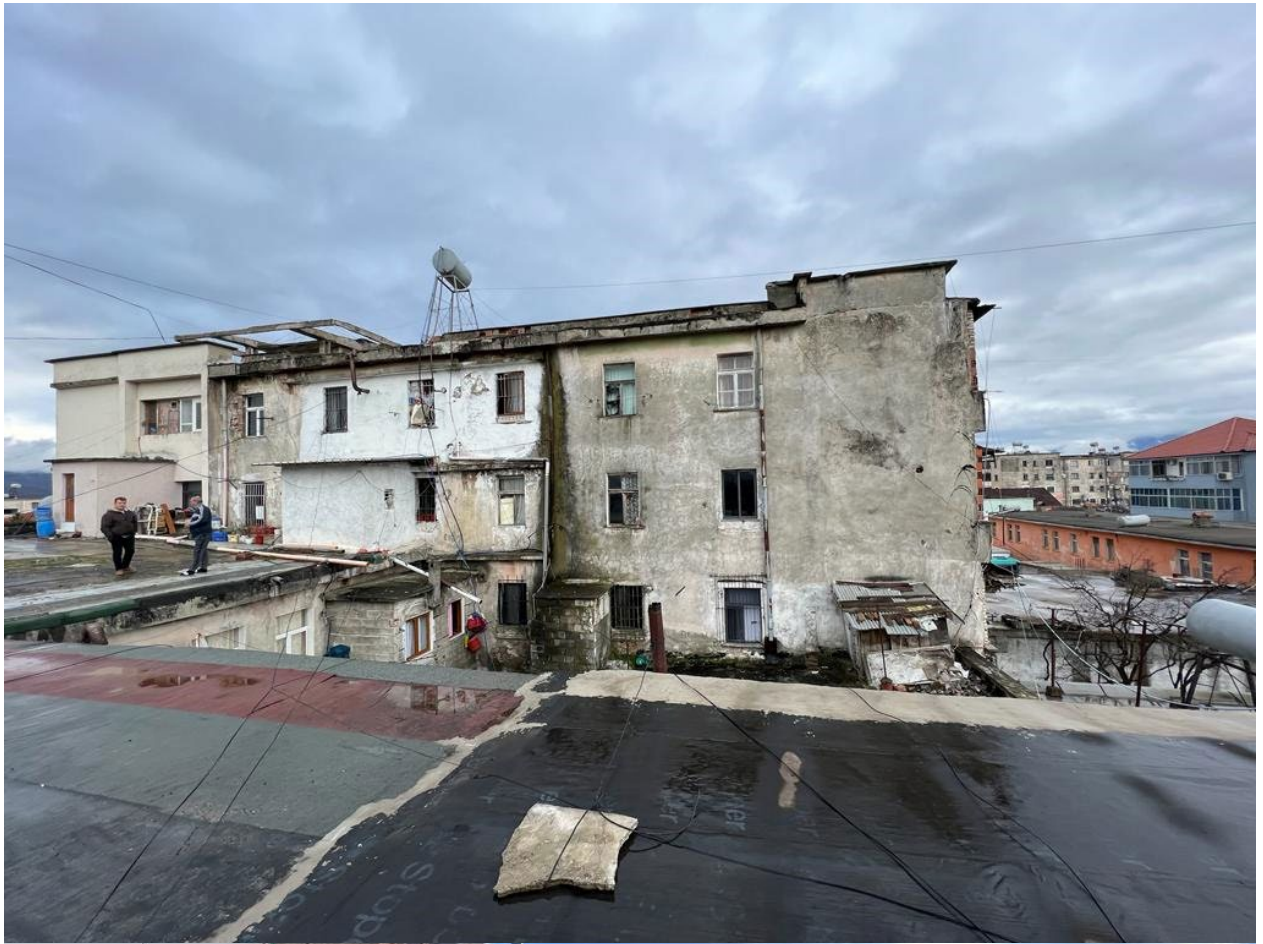
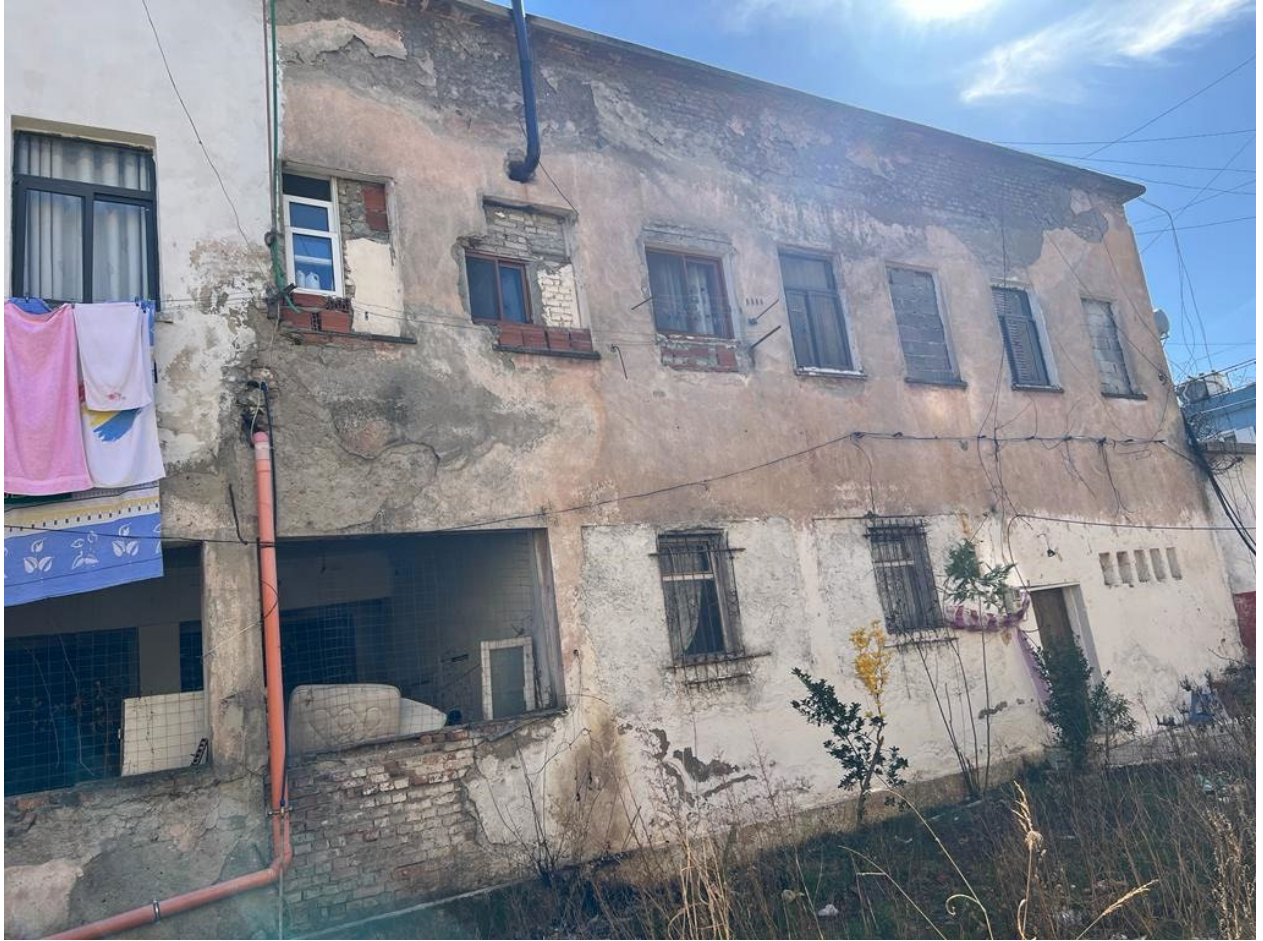
GJENDJA EKZISTUESE OBJEKTIT

Objekti në fjalë ka një konstruksion të ndërthurur konstruktiv me mure mbajtëse dhe me sistemin tra kolonë. Ndërtesa është ndërtuar rreth 53 vjet më parë dhe pasqyron probleme serioze të amortizimit kryesisht rifinitures si dhe shtresave.

Ne pamje të pare, objekti duket në gjendje të degraduar. Të gjitha rifiniturat dhe sistemet (elektrik, ngrohje - ftohje, hidro-teknik).

Dyshemetë paraqiten të dëmtuara e në disa momente ka edhe lëvizje të kuotave. Pjesa më e madhe e objektit ka probleme serioze të lageshtisë në mure dhe tavane, suvaja e brendshme dhe e jashtme paraqiten të degraduara.

Dyert dhe dritaret në objekt nuk plotesojnë standartet dhe pjesa më e madhe e tyre janë të dëmtuara. Shkallët nuk paraqiten të dëmtuara funksionalisht, por rifiniturat paraqiten të tilla. Ndarjet e brendshme me muraturë tulle janë tepër të dëmtuara.

Objekti në tërësi paraqitet në gjendje tepër të amortizuar nga ana e rifiturave. Sistemi elektrik, telefonik, është i dëmtuar, ndërsa në pjesën më të madhe nuk figuron si i tillë.

Sistemi i ngrohjes nuk ekziston. Sistemi hidro-teknik është i dëmtuar e në pjesën më të madhe nuk ekziston.

- Rikonstrukcion i rifiniturës së brendëshme dhe të jashtme;
- Rikonstrukcion i nyjeve sanitare;
- Punime në sistemimin e fasadave;

- Te behet prishja e shtesave si dhe ndërhyrjeve te paqendrueshme nga ana konstruktive.
- Ne katin e pare te objektit do te krijohen ndarje per te mundesuar mjedise te pershtattshme per administraten e bashkise.

- Parashikohet të prishen shtrimet ekzistuese me pllaka dhe të zëvendësohen me pllaka grez porcelanati.
- Nëpër mjediset e brendshme, suvatimet e mureve dhe tavaneve parashikohet të prishen dhe ribëhen.

- Në të gjithë fasadën do të kemi veshje me sistem kapote.
- Veshja e xokolaturës do të bëhet me travertinë ngjyrë bezhë.
- Dritaret ekzistuese do të hiqen dhe do të zëvendësohen me dritare duroplastike me xham të dyfishtë.
- Ne pjesen ballore te objektit do te krijohet hyrje kryesore e objektit.
- Te gjitha shkarkimet e ujerave te zeza pas daljes nga mjediset e brendshme do te lidhen me systemin e jashtem te kanalizimeve.
