RELACION

Objekti : “SHËRBIME PËR MIREMBAJTJEN E NDERTESAVE” BASHKIA POGRADEC.

Objekti i ndertimit: “ **Shërbime të Mirëmbajtjes së Ndërtesave** ”, ne shkollat 9 vjeçare, te mesme, kopshte, çerdhe te Bashkise Pogradec per vitin 2024.

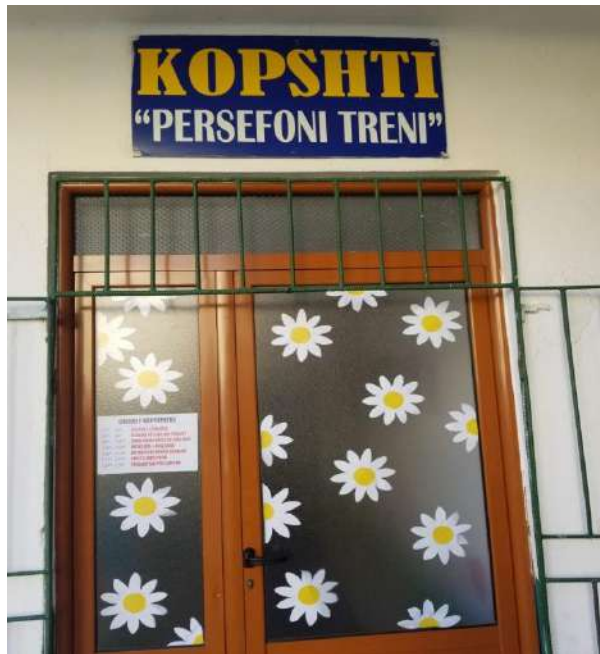
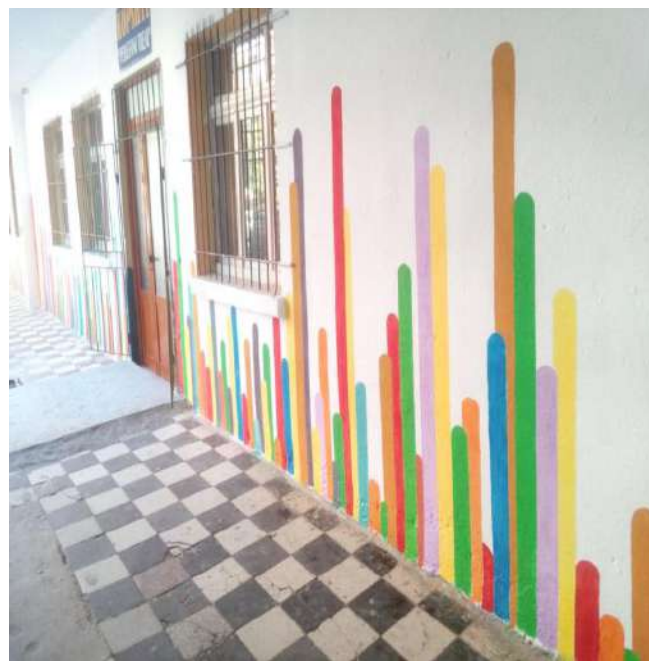
FOTO BALLORE OBJEKTI

Gjendja aktuale. Aktualisht klasat kane nevojë per lyerje per shkak te perdorimit dhe ndotjes se sobave me dru gjate periudhes se dimrit

Do te kryhet Iyerja per shkak te perdorimit dhe ndotjes se sobave me dru gjate periudhes se dimrit. Oxhaqet duhen zhbllokuar dhe pastruar. .

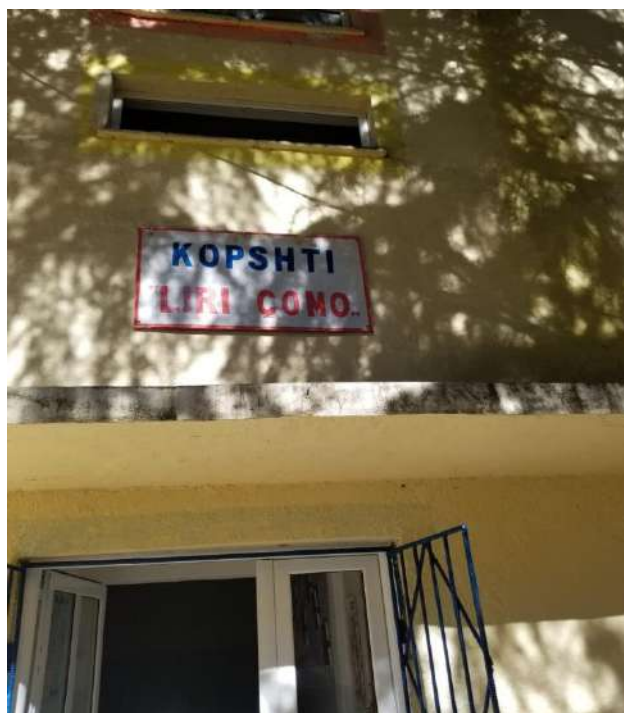
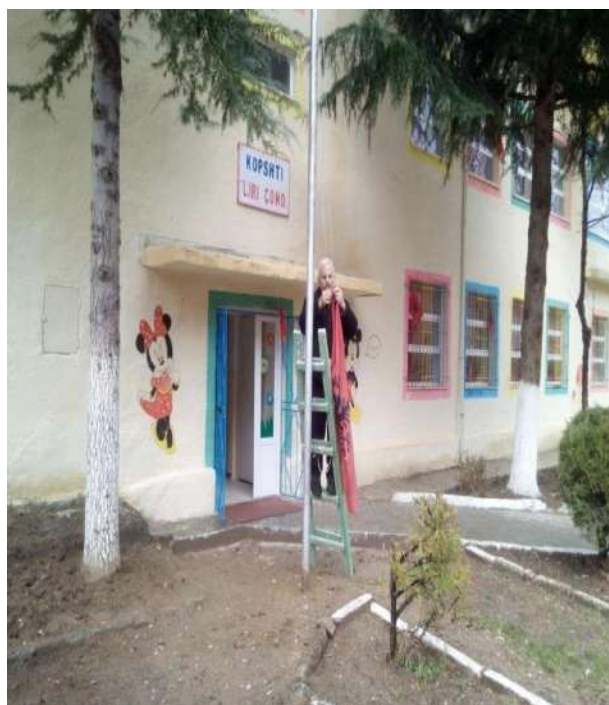
Gjendja aktuale. Aktualisht klasat kane nevoje per Iyerje per shkak te perdorimit dhe ndotjes se sobave me dru gjate periudhes se dimrit. Dyer te prishura Oxhaqet duhen zhbllokuar dhe pastruar.Pjeserisht ka nevoje per riparim catije,ka tjegulla te thyera apo te krisura.

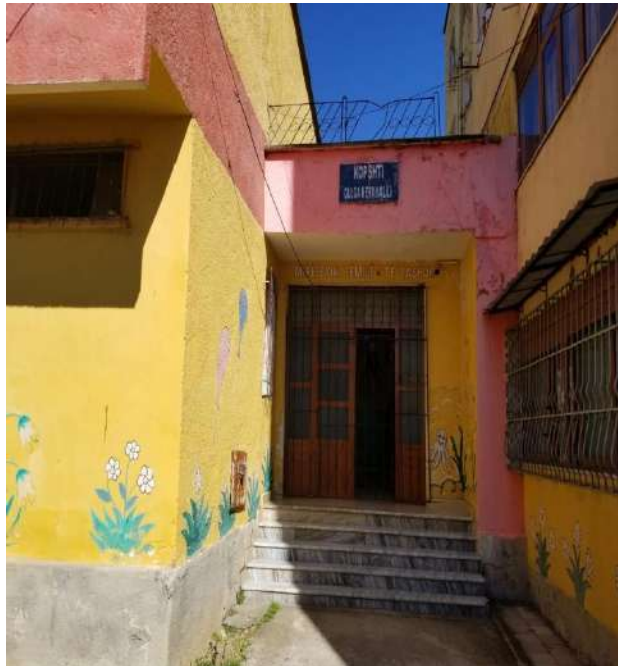
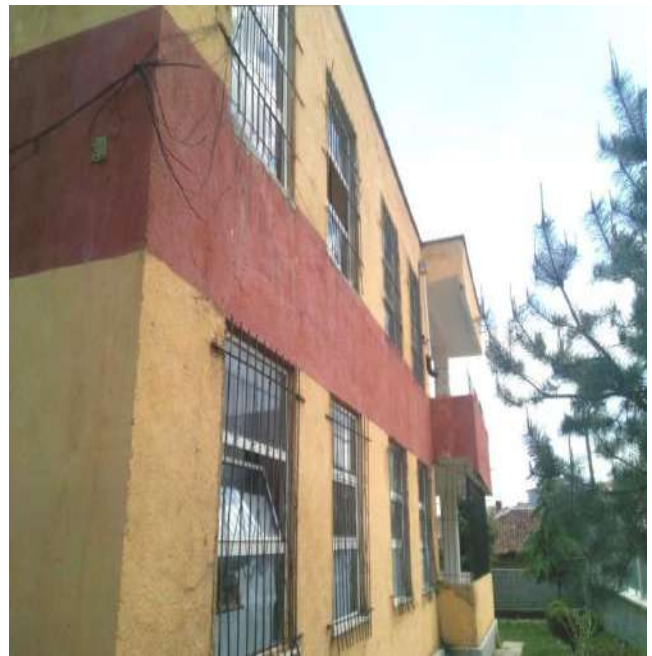
Aktualisht klasat kane nevojë për lyerje për shkak të përdorimit dhe ndotjes së sobave me dru gjatë periudhës së dimrit. Të lyhet pjesa ballore dhe njëra faqe anësore e fasadës. Oxhaqet duhen zhbllokuar dhe pastruar. Suvaja e brendshme është e demtuar pjesërisht dhe ka nevojë të riparohet kemi lageshtirë në ambiente të brendshme

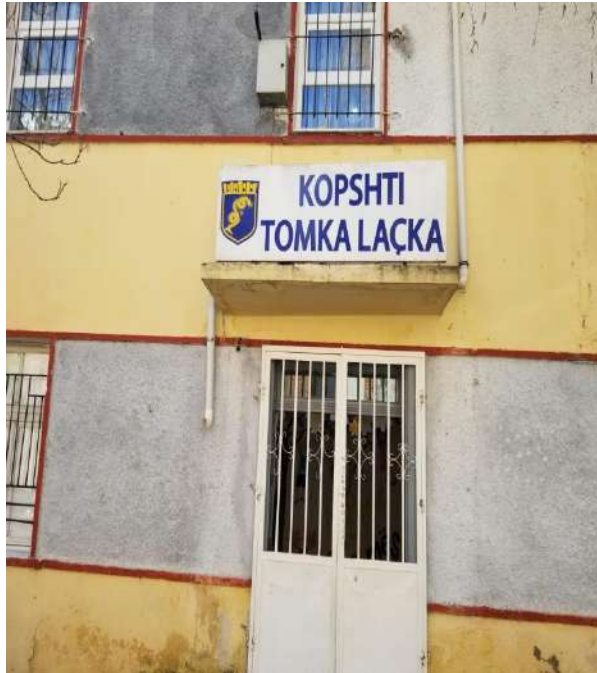
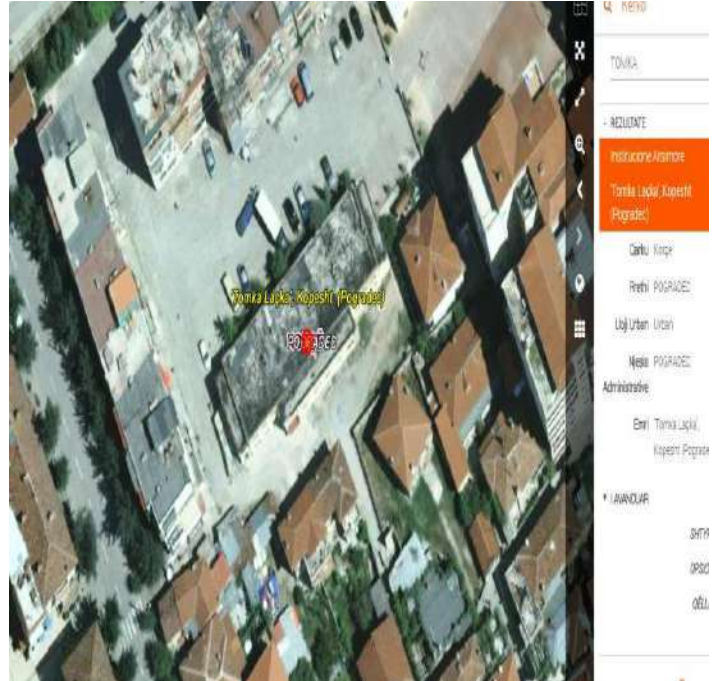
Gjendja aktuale. Aktualisht klasat kanë nevojë për lyerje për shkak të përdorimit dhe ndotjes së sobave me dru gjatë periudhës së dimrit. Oxhaqet duhen zhbllkuar dhe pastruar, po kështu sipas verifikimit në vend është e nevojshme e mermetimit dhe riparime sipas proceseve të mesipërme..

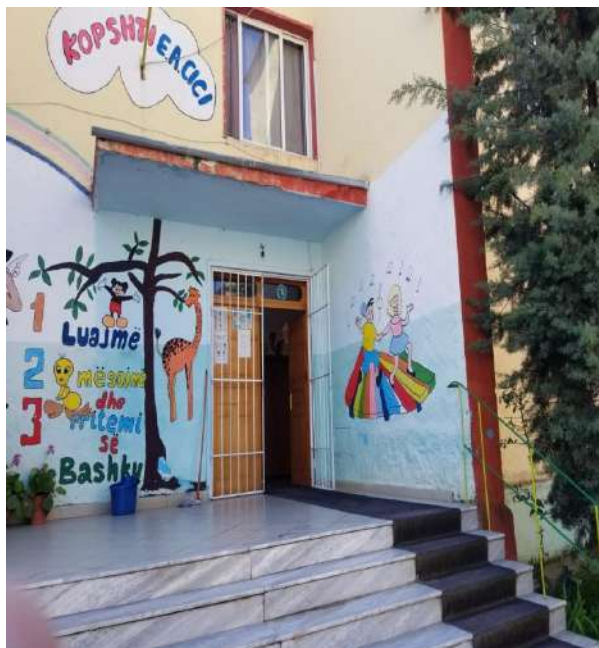
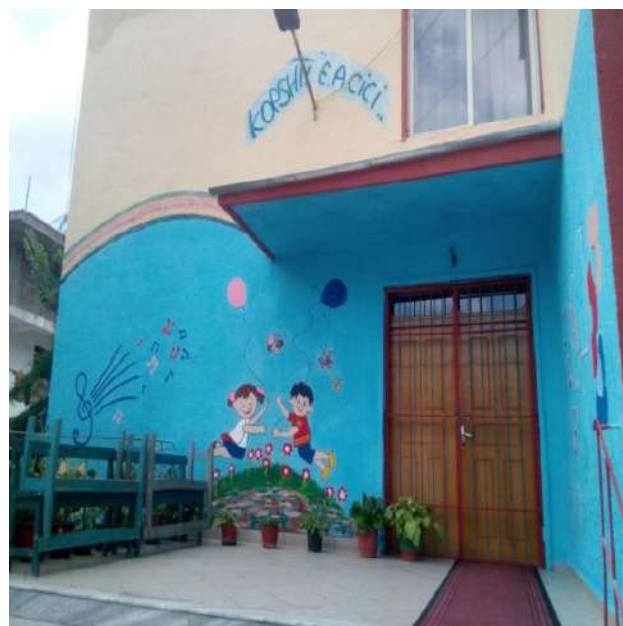
Gjendja aktuale. Aktualisht klasat kane nevoje per lysterje per shkak te perdorimit dhe ndotjes se sobave me dru gjate periudhes se dimrit kerkohet meretime suvatimi dhe zevendesimi i ullukeve te demtuar.

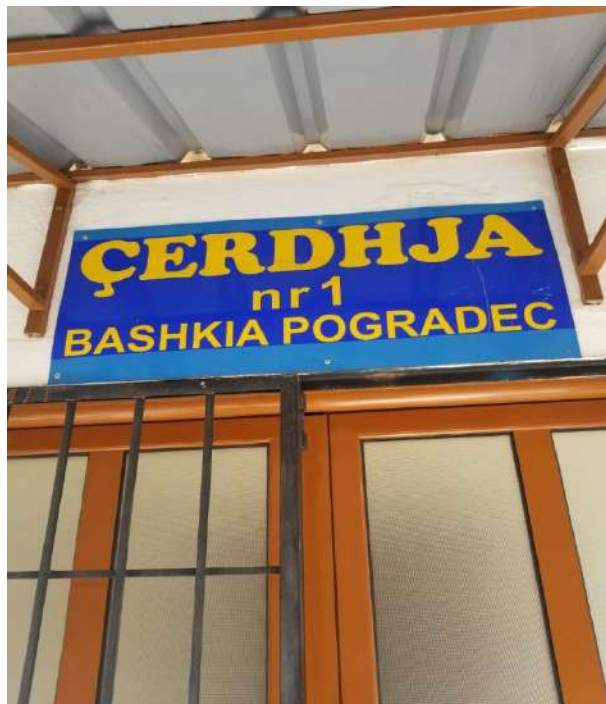
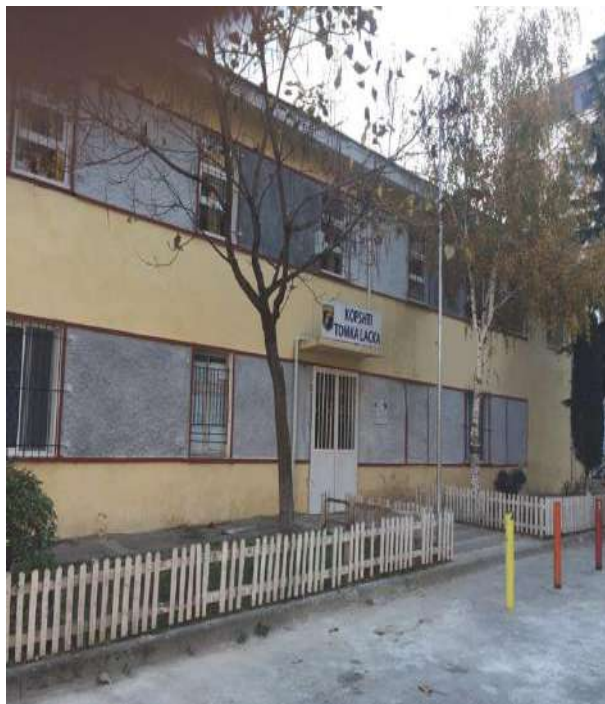
Gjendja aktuale. Aktualisht klasat kane nevoje per lysterje per shkak te perdorimit dhe ndotjes se sobave me dru gjate periudhes se dimrit. Oxhaqet duhen zhbllokuar dhe pastruar.ke. Dyert e drurit te reja do zvendesojne dyer e ruri te amortizuara. Do te behet zvendesimi I dritareve qe jane te amortizuar sipas tabelës si dhe do të behet suvatim i pjesshem i fundeve te klasa e madhe.

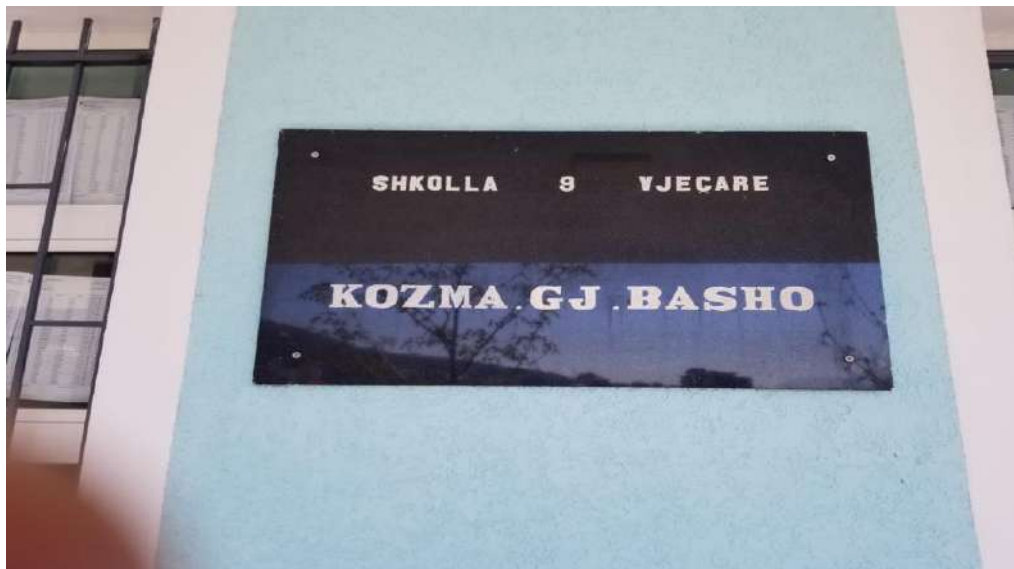
Gjendja aktuale.. Aktualisht problemet jane vetem keto te pasqyruara ne tabelen e mesiperme qe do te kryhen sipas preventivave te paraqitura. Zgjatje te ullikeve vertical tek taraca e hollit të shkollës. Po ashtu do te behet h/izolim me shtrese lluster cemento e po kesaj tarace. Suvatimi me grafiato do te behet btek hollit i shkollës tek pjeset e demtuara dhe do te behet lyerja me boje hidroplastike e cilesise se larte.

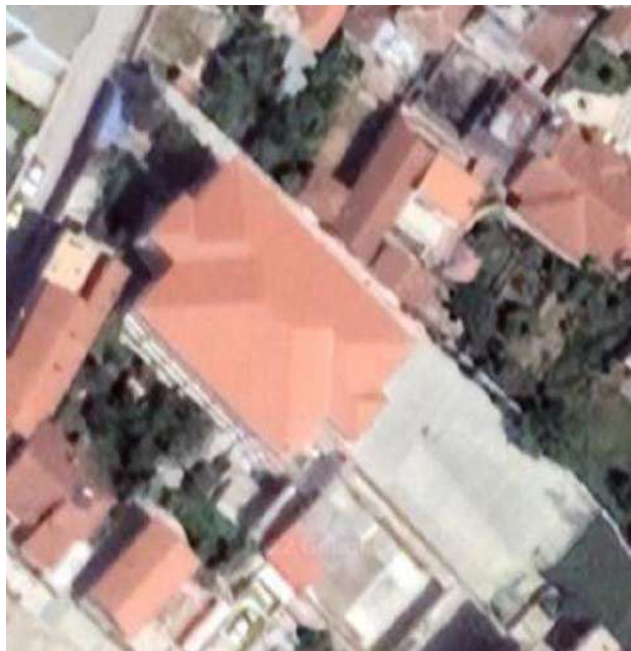
Gjendja aktuale.Gjendja teknike shumë e mire.

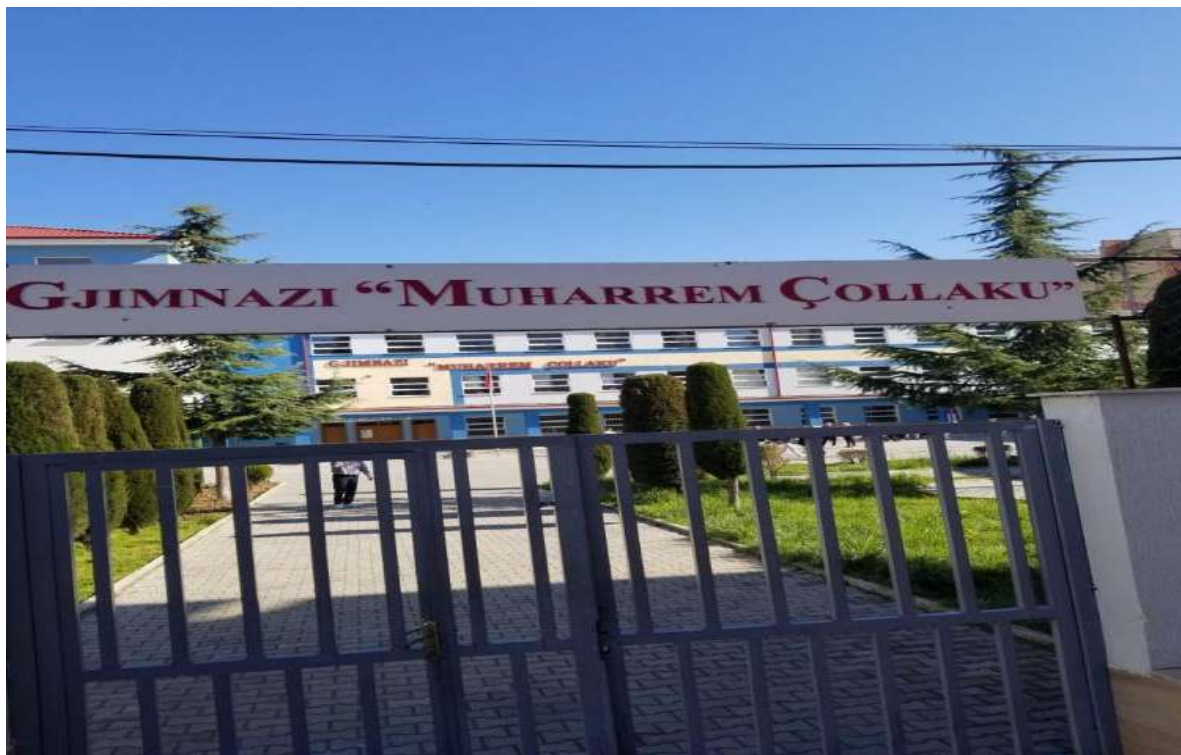
.Gjendja teknike shume e mire.Ka nevojte per lyerje tek palestra. Lyerje te pjeseshme te fasades dhe zevendesim ulluku vertical.

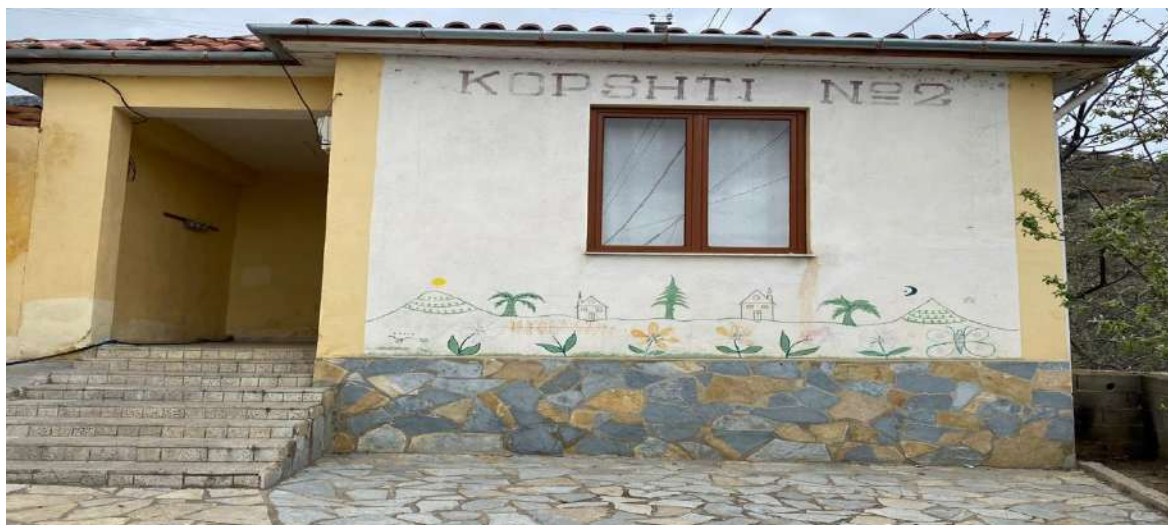
Gjendja aktuale. Gjendja teknike e mire. kane nevojë per lysterje per shkak te perdorimit dhe ndotjes se sobave me dru gjate periudhes se dimrit. Oxhaqet duhen zhbllokuar dhe pastruar.

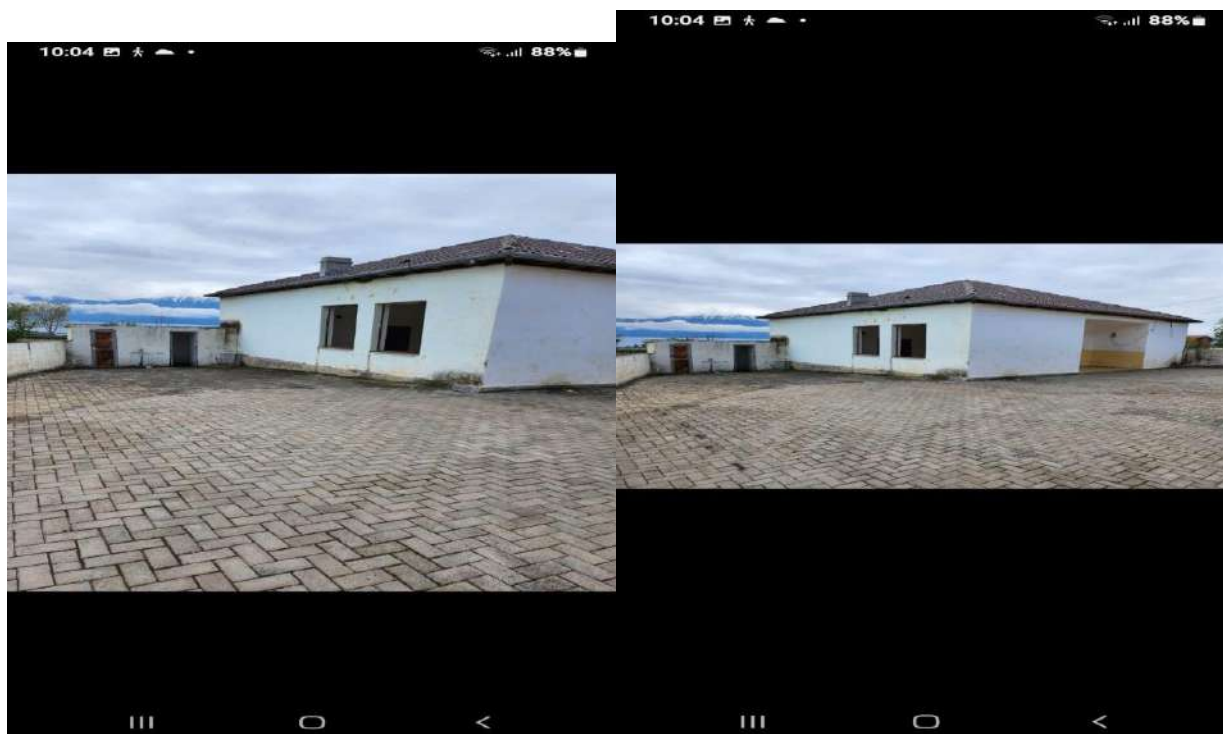
Gjendja aktuale. Gjendja teknike e mire. kane nevojë per lysterje per shkak te perdorimit dhe ndotjes se sobave me dru gjate periudhes se dimrit. Oxhaqet duhen zhbllokuar dhe pastruar.

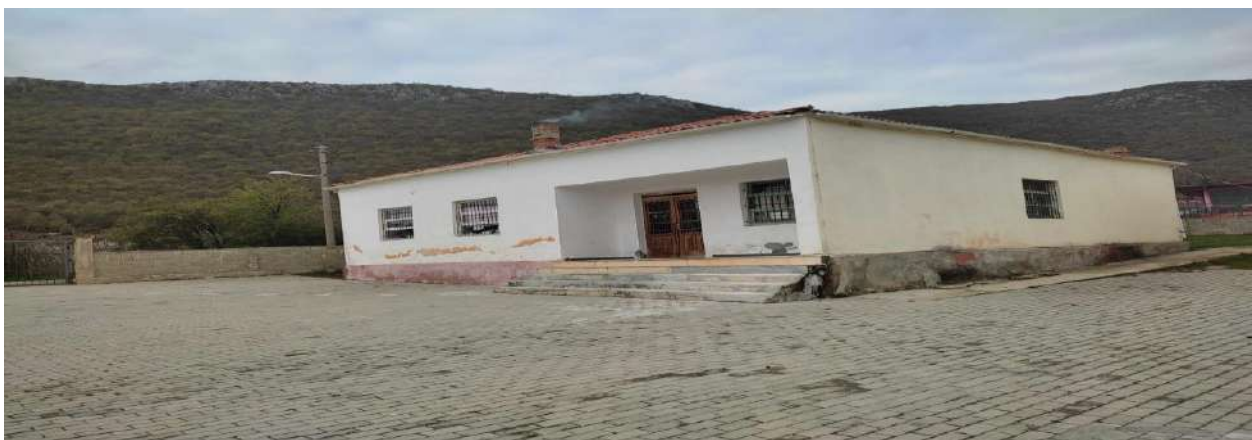
Gjendja aktuale.Gjendja teknike e mire. kane nevoje per lyerje per shkak te perdorimit dhe ndotjes se sobave me dru gjate periudhes se dimrit.Oxhaqet duhen zhbllokuar dhe pastruar punimet qe do te kryhen jane pasqyruar ne tabelen e mesiperme .

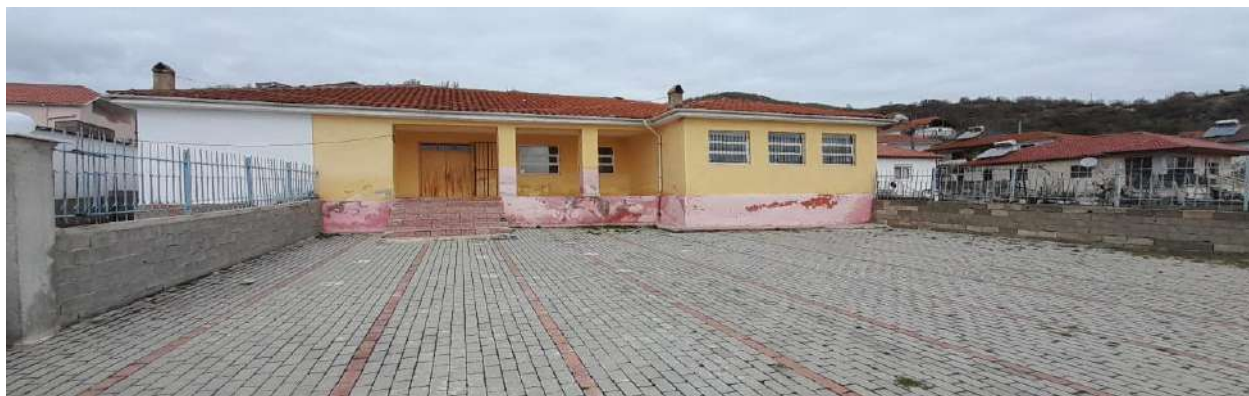
Gjendja aktuale.Gjendja teknike e mire. kane nevoje per lyerje per shkak te perdorimit dhe ndotjes se sobave me dru gjate periudhes se dimrit.Oxhaqet duhen zhbllokuar dhe pastruar punimet qe do te kryhen jane pasqyruar ne tabelen e mesiperme .

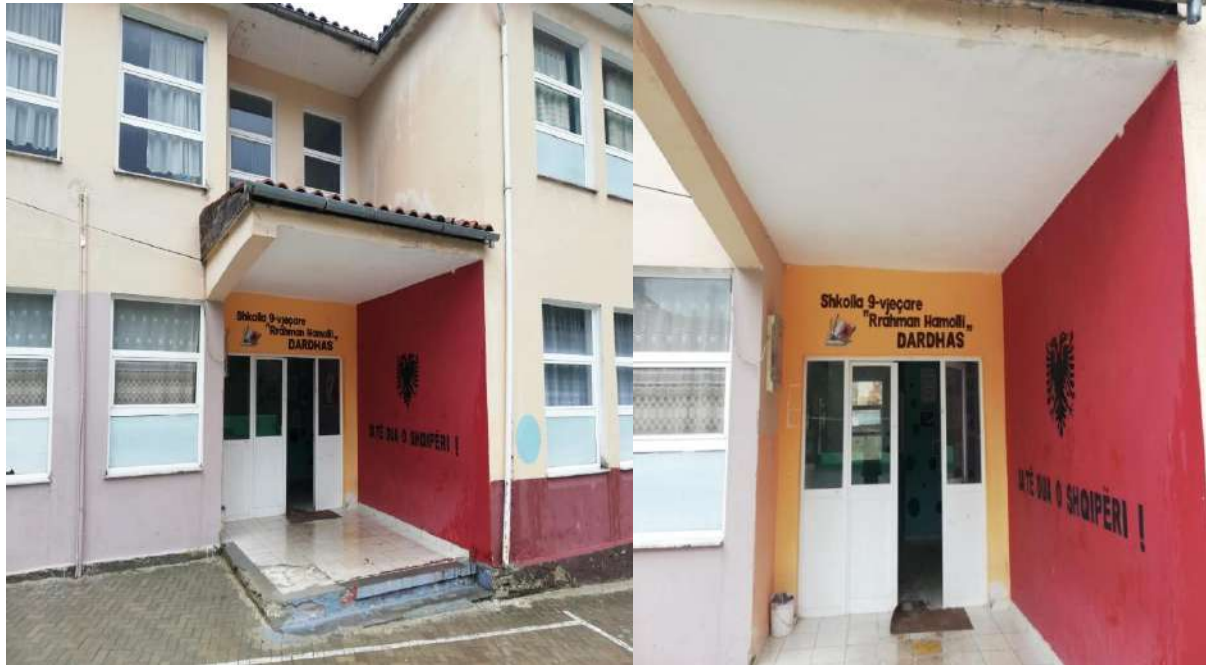
Gjendja aktuale.Gjendja teknike e mire. kane nevoje per lyerje per shkak te perdorimit dhe ndotjes se sobave me dru gjate periudhes se dimrit.Oxhaku duhen zhbllokuar dhe pastruar , riparime mermetime te catise qe ka tjegulla te thyera te cilat duhet te zvendesohen punimet qe do te kryhen jane pasqyruar ne tabelen e mesiperme .

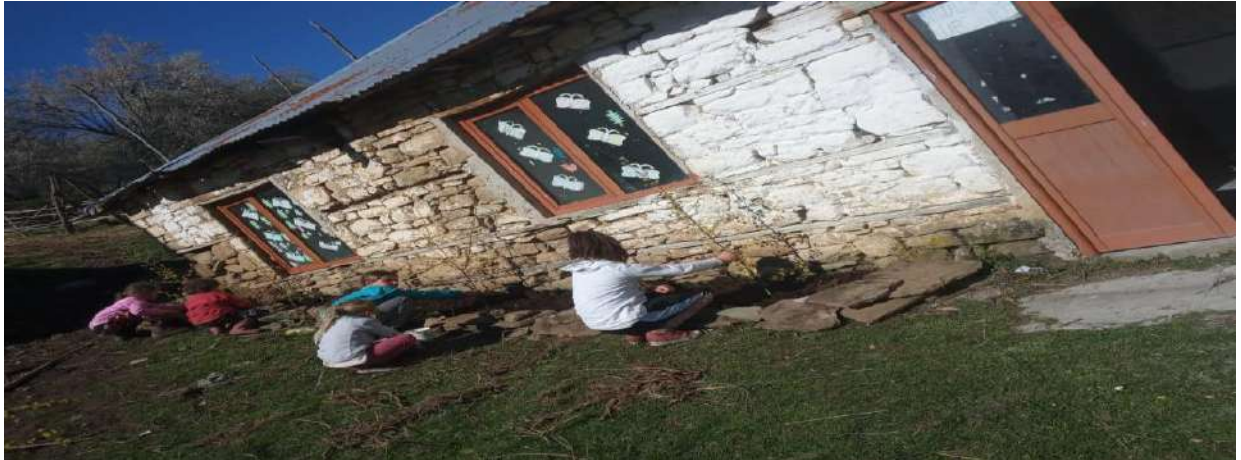
Gjendja aktuale. Gjendja teknike amortizuar. Mendojme që kjo shkollë të rikonstruktohet në vijimësi. kane nevoje per lysterje per shkak te perdorimit dhe ndotjes se sobave me dru gjate periudhes se dimrit. Oxhaku duhen zhbllokuar dhe pastruar , riparime mermetime te catise qe ka tjegulla te thyera te cilat duhet te zvendesohen punimet qe do te kryhen jane pasqyruar mesiper .

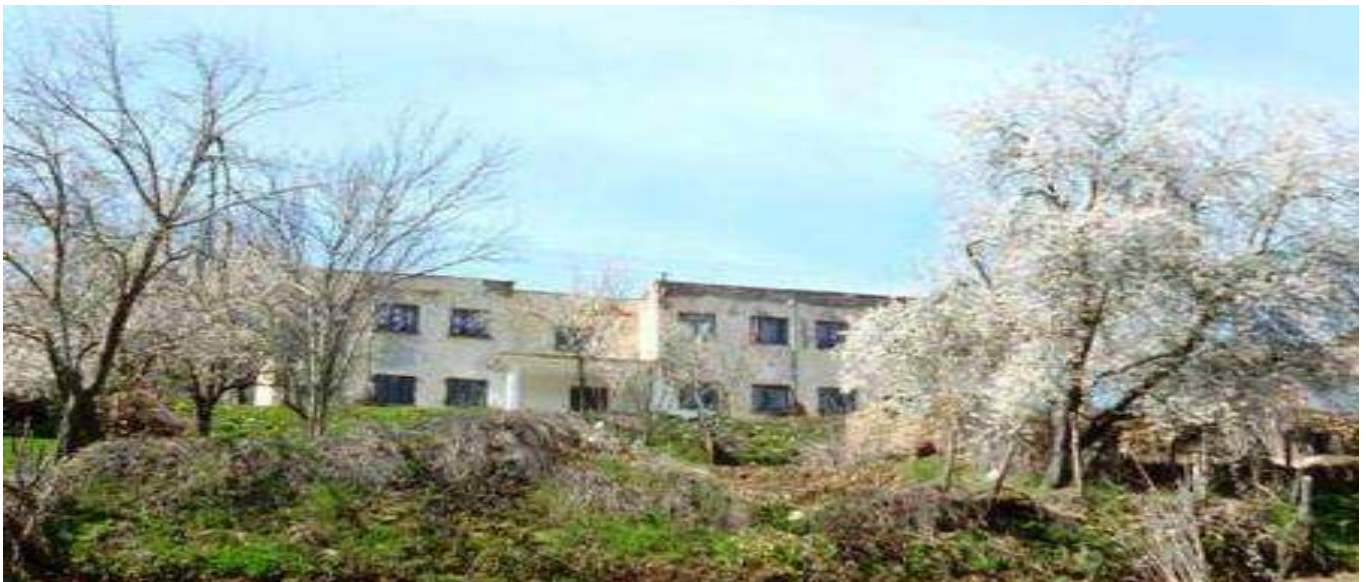
Gjendja aktuale. Gjendja teknike e mire. kane nevoje per lysterje per shkak te perdorimit dhe ndotjes se sobave me dru gjate periudhes se dimrit. Oxhaku duhen zhbllokuar dhe pastruar , riparime mermetime te parapet I taraces punimet qe do te kryhen jane pasqyruar ne tabelen e mesiperme .

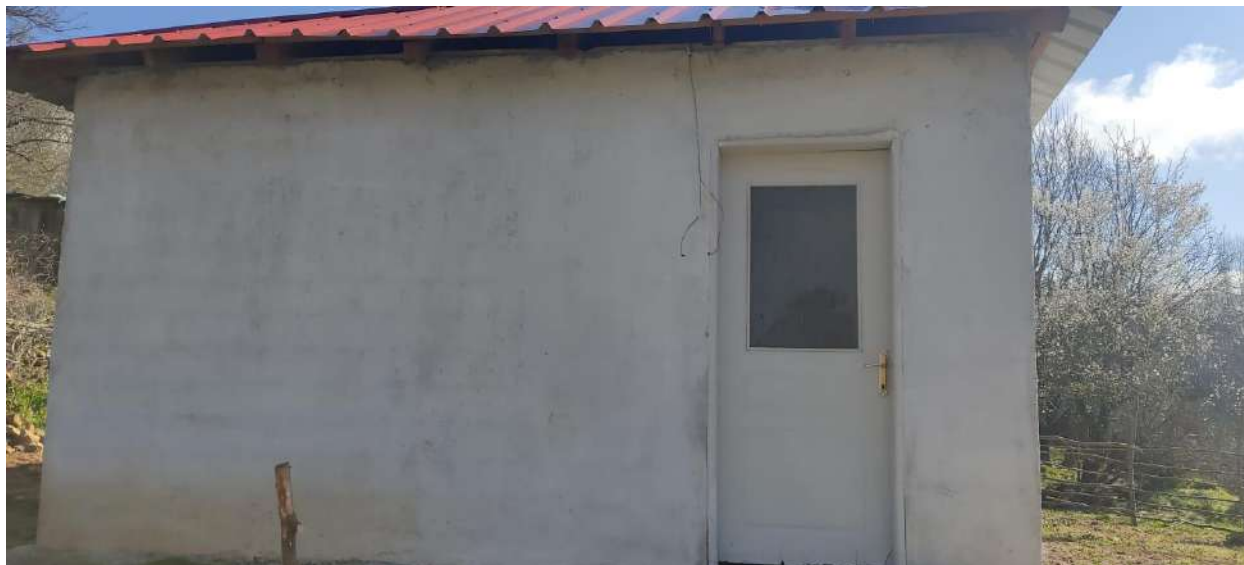
Gjendja aktuale. Gjendja teknike e mire. kane nevojte per lyerje per shkak te perdorimit dhe ndotjes se sobave me dru gjate periudhes se dimrit. Oxhaku duhen zhbllokuar dhe pastruar , punimet qe do te kryhen jane pasqyruar ne tabelen e mesiperme .
