RELACION TEKNIK

Kontrata: Mirembajtje me performance rruga Kthese Patos - Ballsh + rruga Ballsh-Fratar(Mallakaster) + rruga Ballsh - Aranitas + rruga Metohasim – Kafaraj (K/Frakull-Kashishte) + rruga K/Rr Ncionale – Bylis 61.4 km

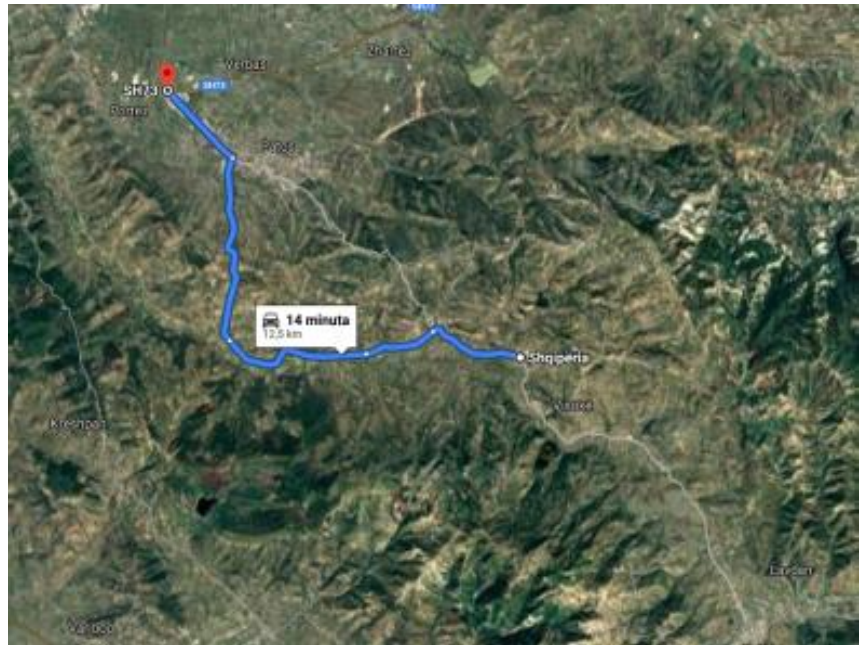
Fier(kthese Patosi) - Visoke (Oficine e vjeter)

Shtresat asfaltike janë në gjendje të amortizuar për shkak të qarkullimit të mjeteve të tonazhit të rëndë që mbushen me naftë dhe inerte në Mallakastër prandaj duhen mbajtur në monitorim të vazhdueshëm.

Kanalet anësore dhe tombinot kanë nevojë për pastrim të pjesshëm.

Në disa ura dhe tombino duhet të riparohen harkoret e betonit

Sinjalistika dhe siguria rrugore kanë nevojë për rifreskim dhe zëvendësime të pjesshme.

Për shkak të terrenit nga km 13 -15 skarpatet nuk janë të qëndrueshëm, duhet mbajtur në kontroll të vazhdueshëm.

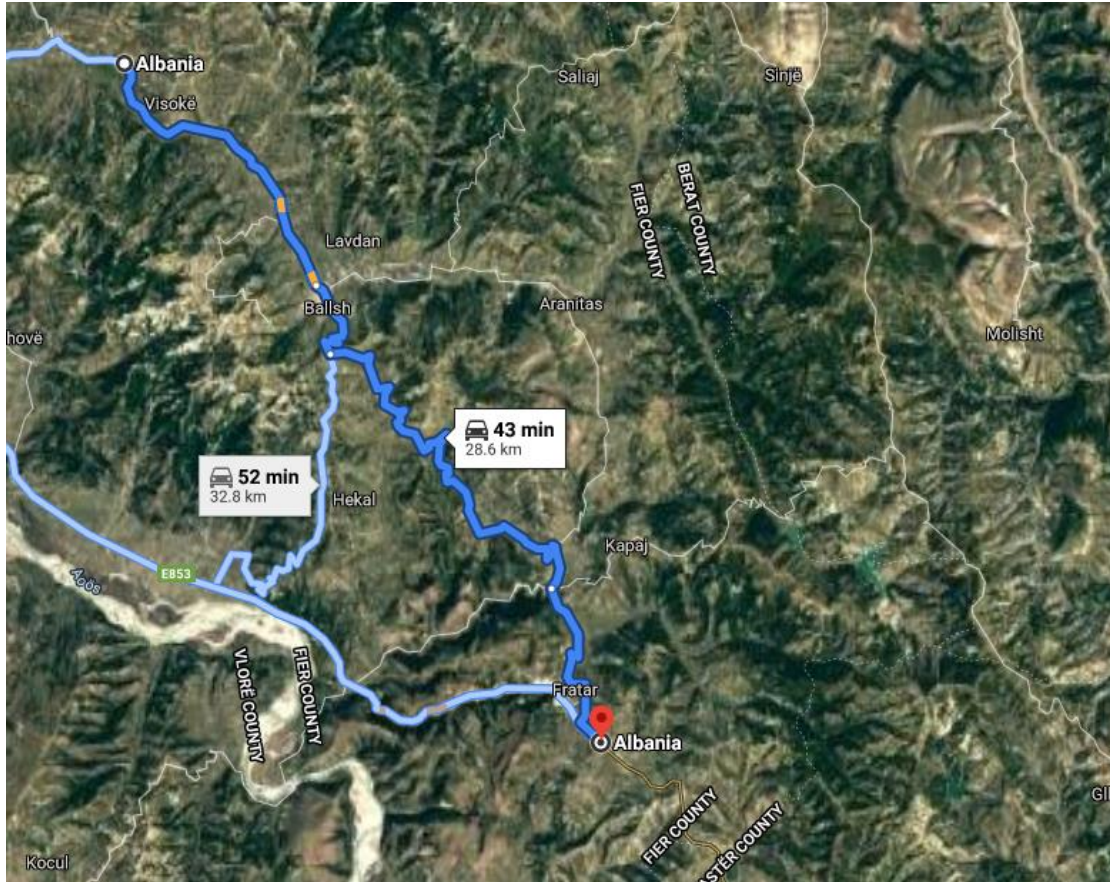
Rr.Visoke-Fratar(Mallakaster)

Shtresat asfaltike janë tejet të amortizuara për shkak të qarkullimit të mjeteve të tonazhit të rëndë që mbushen me naftë dhe inerte në Mallakaster prandaj duhen mbajtur në monitorim të vazhdueshëm.

Kanalet anësore dhe tombinot kanë nevojë për pasrim të vazhdueshëm për shkak të terrenit të thyer ka prurje të dherave dhe inerte gjatë periudhës së shirave.

Në disa ura dhe tombino duhet të riparohen harkoret e betonit.

Problematike janë shkarjet e njëpasnjeshme në gjithë gjatësinë e tij, disa kërkojnë nderhyrje me investim.

1-Shkjarje 50 m në dalje të Ballshit rreth km 11.8 në krahun e majtë e cila gjatë periudhës së dimrit është problematike. Për të zgjidhur problemin duhet ndërtuar mure mbajtës në mënyrë që të eliminohen shkarjet e dherave.

2-Shkarja në km 11.6 në anën e majtë 50 m Qafe Kashi

3-Shkarje rreth 100 m rreth km 12.2 pas lokalitetit të depoja e ujit nga e djathta .Si rezultat i kësaj shkarje rruga është ngushtuar(eshtë bërë me gjerësi 4m).

4-Shkarje rreth 20 m te rezervuari i Kojlacit rreth km 12.6 .

5-Shkarje rreth 20 m nga e djathta rreth km 13.1.

6-Shkarje 25 m rreth km 13.4.

7-Shkarje 30 m ne Qafen e Sykuqit nga e djathta rreth km 16.1

8-Shkarje 30 m ne kthesen e forte pas guardreles ne km 16.5

Cedimet e medha te kthesat e forta ne Greshice rreth km 20 rreth 200 m.

9-Shkarje rreth 100 ne Greshice pa vajtur ne Povel rreth km 21.9

10-Shkarje rreth 200 m rreth km 22.2.

11-Shkarje 100 m rreth km 22.6 deri te km 22.8 te kthesa e forte kur zbresim per ne Povel.

12-Shkarje rreth 30 m rreth km 23 ketu ka dhe cedim te theksuar

13-Shkarje rreth 200 m te pjesa me cakull para shkarjes se Povles rreth km 23.7

14-Shkarje rreth 100 para ures se Povles rreth km 24, rruga eshte ngushtuar dhe eshte bere 2.5 m gjeresi

15-Shkarje deri ne 65 m rreth km 24 .9 rruga eshte ngushtuar eshte bere 3m gjeresi

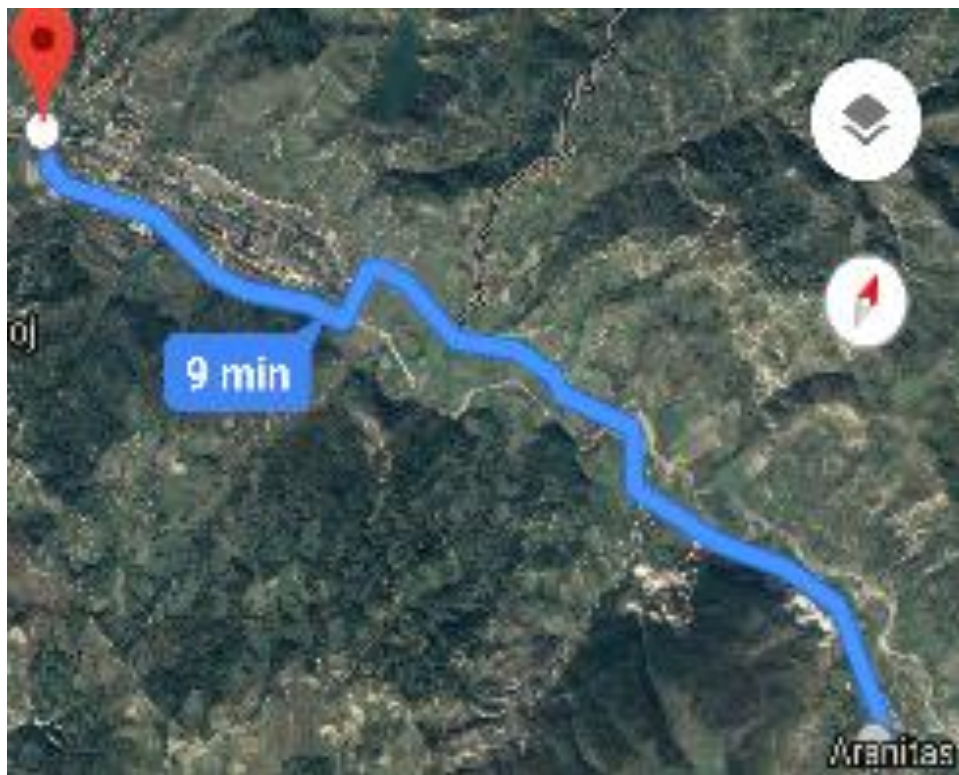
Ballsh-Aranitas

Urat dhe tombinot janë në gjendje të mirë në përgjithësi, me përjashtim të urës në km 3.8 ku ka dëmtim të murit të gurit (në dalje të Panahorit).

Problematike nëselet qarkullimi i mjeteve të tonazhit të rëndë që mbushen me naftë ose inerte në Aranitas.

Shtresat asfaltike janë në gjendje të mirë në përgjithësi por kërkon nderhyrje me riveshje rreth km 5.5-6 ku ka patur çarje dhe cedim të rruges.

Kanalet anësore dhe tombinot kanë nevojë për pastrim të vazhdueshëm.

Sinjalistika dhe siguria rrugore kanë nevojë për rifreskim dhe zëvendësime të pjesëshme.

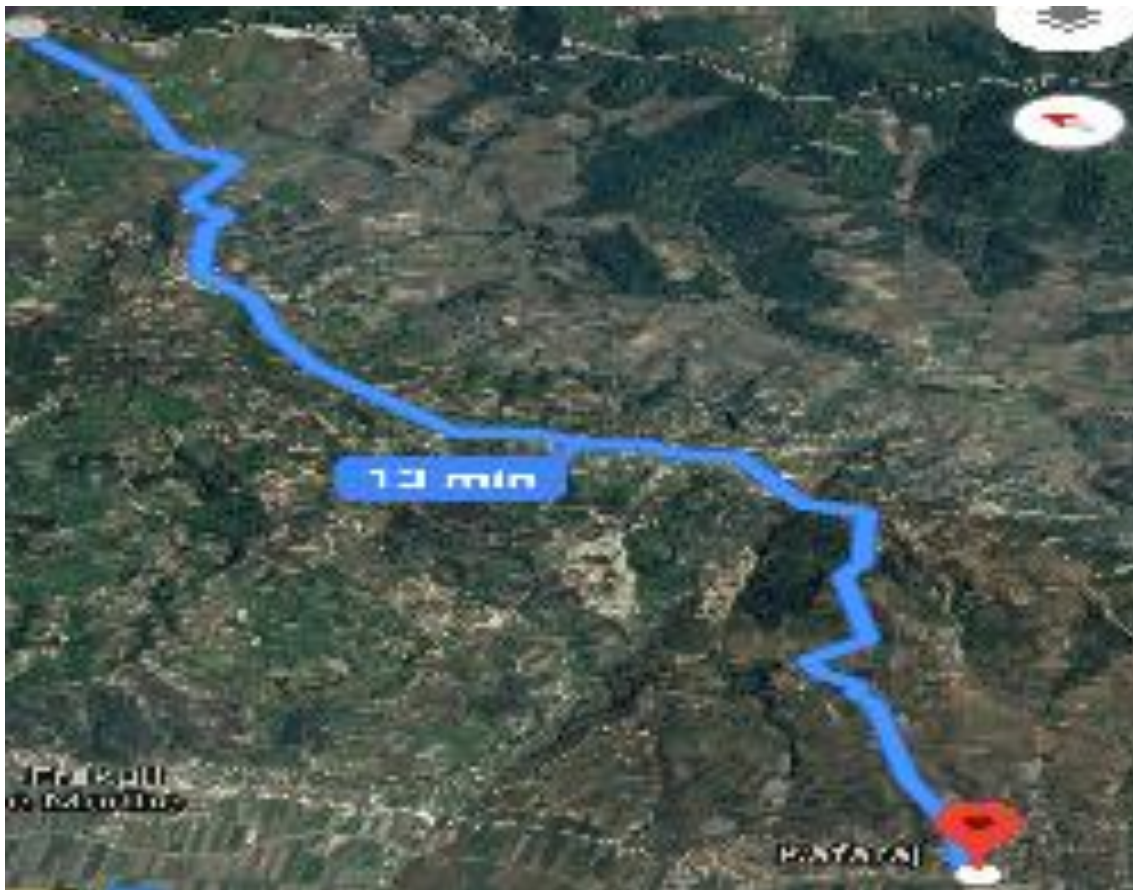
Rr. Metohasim – Kafaraj (K/Frakull – Kashisht)

Shtresat asfaltike janë në gjendje të mirë me nevojë të pakta për riparime.

Kanalet anësore, tobinot dhe kunetat kanë nevojë për pastrim të vazhdueshëm sepse ka prurje të aluvioneve gjatë periudhës së shirave.

Sinjalistika dhe siguria rrugore kanë nevojë për rifreskim dhe zëvendësime të pjeshme.

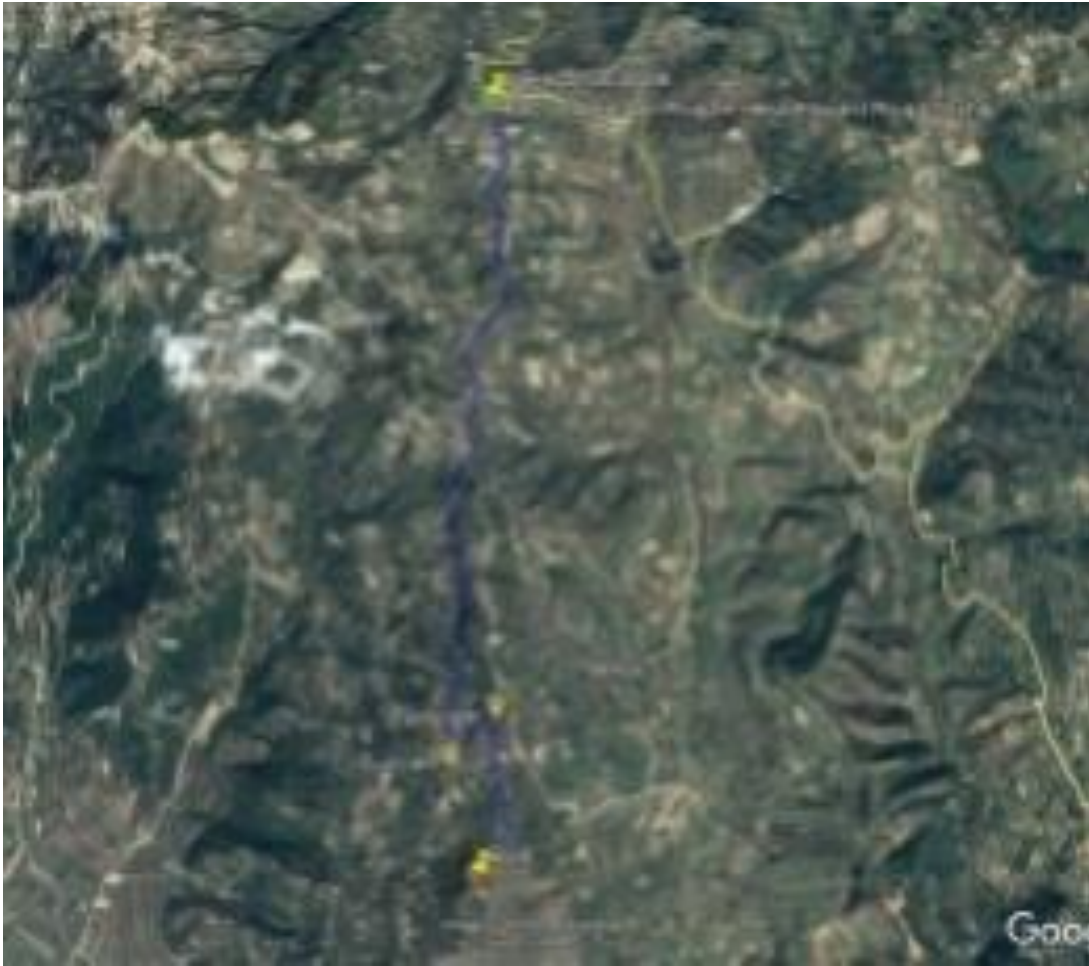
Rr.Kryq.Rruga Nationale-Bylis

Kanalet anësore dhe tombinot kanë nevojë për pastrim të vazhdueshëm.

Sinjalistika dhe siguria rrugore kanë nevojë për rifreskim dhe zëvendësime të pjeshme.

Në këtë aks ka cedim të rrugës para shkarjes rreth 100 m gjatësi afersisht rreth km 1.7 e cila kërkon ndërhyrje me investim për ta sjellë rrugën në gjendje normale.

Problematike në këtë aks është dhe shkarja të km 2.2-2.3 rreth 100 m majtas dhe djathtas e cila ka carje të murit ,për ta sjellë në gjendje normale kërkon ndërhyrje me investim.

Në km 3.9 në djathtë ka cedim të rrugës rreth 25 m e cila kërkon ndërhyrje për të normalizuar gjendjen.
