RELACION TEKNIK

LIDHUR ME SEGMENTET RRUGORË TË OBJEKTIT:

Mirëmbajtje me performancë e segmenteve rrugore Fier Shegan - Divjakë, K/Rr. Nacionale - Grabian, Strum - Qafë Marinëz, 58.5km

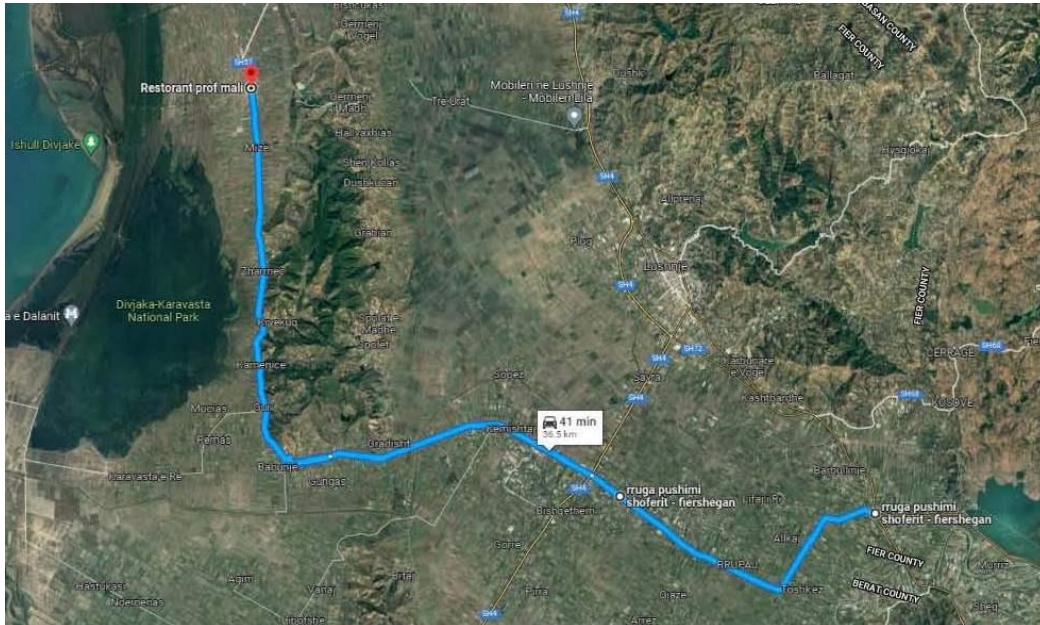
Aksi rrugor Fier Shegan – Divjakë

Rruga shtrihet në një terren fushor me parametra planimetrike përgjithësisht të disfavorshme. Parametrat altimetrike janë të mira. Rruga është rikonstruktuar nga Fondi Shqiptar i Zhvillimit për shumë vite. Gjeresia e asfaltuar është mesatarisht 5 m me bankina të pashtruara 0.5 m.

Gjendja teknike e shtresave rrugore është e jo e mirë, si rezultat i amortizimit në vite dhe për faktin se për shumë vite kjo rrugë ka qenë pa mirëmbajtje. Ka nevojë për riparime të shtresave rrugore dhe për disa riveshje pjesore asfaltike.

Gjendja teknike e bankinave është e keqe pasi nuk është bërë asnjë punim për mbushjen, nivelimin dhe mirëmbajtjen e tyre. Kanalet anësore janë të pamirëmbajtura dhe pjesërisht funksionale. Ka nevojë për mirëmbajtje sistematike, për pastrime dhe prerje vegetacioni. Veprat e artit janë në gjendje jo të mirë dhe të pamirëmbajtura. Sinjalistika vertikale dhe horizontale paraqiten me mungesa të theksuara dhe me amortizim të madh. Ka nevojë për shumë plotësime me sinjalistike. Ka nevojë për një studim performancimi të sinjalistikës në kryqezime dhe degezime, pasi rruga kalon në disa qendra të banuara me rrezik të theksuar për ndodhjen e aksidenteve rrugore.

Nga pikpamja e Mirëmbajtjes Dimerore rruga nuk paraqet probleme të veçanta. Reshjet e dobës janë të rralla dhe jo intensive. Formimi i ngricave dhe akullit në stinën e dimrit është evident në rastet e temperaturave negative por nuk është fenomen sistematik dhe shqetësues.

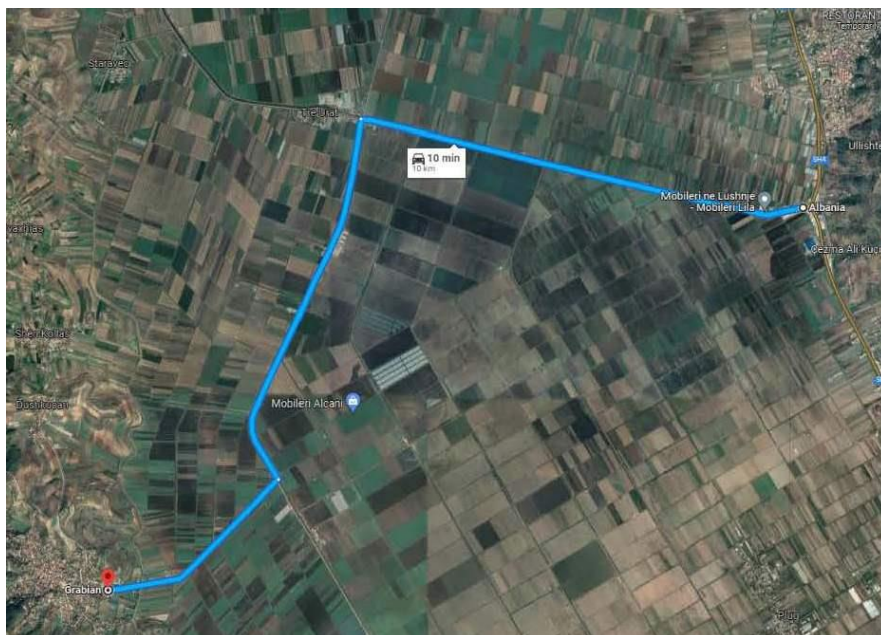
Aksi rrugor K/Rr. Nationale - Grabian

Rruga shtrihet në një terren fushor me parametra planimetrike përgjithësisht të disfavorshme. Parametrat altimetrike janë të mira. Rruga është rikonstruktuar nga Fondi Shqiptar i Zhvillimit për shumë vitesh. Gjersia e asfaltuar është mesatarisht 5 m me bankina të pashtuara 0.5 m.

Gjendja teknike e shtresave rrugore është e jo e mirë, si rezultat i amortizimit në vite dhe për faktin se për shumë vitesh kjo rrugë ka qenë pa mirëmbajtje. Ka nevojë për riparime të shtresave rrugore dhe për disa riveshje pjesore asfaltike.

Gjendja teknike e bankinave është e keqe pasi nuk është bërë asnjë punim për mbushjen, nivelimin dhe mirëmbajtjen e tyre. Kanalet anësore janë të pamirëmbajtura dhe pjesërisht funksionale. Ka nevojë për mirëmbajtje sistematike, për pastrime dhe prerje vegjetacioni. Veprat e artit janë në gjendje jo të mirë dhe të pamirëmbajtura. Sinjalistika vertikale dhe horizontale paraqiten me mungesa të theksuara dhe me amortizim të madh. Ka nevojë për shumë plotësime me sinjalistike. Ka nevojë për një studim përforcimi të sinjalistikës në kryqezime dhe degezime, pasi rruga kalon në disa qendra të banuara me rrezik të theksuar për ndodhjen e aksidenteve rrugore.

Nga pikpamja e Mirëmbajtjes Dimerore rruga nuk paraqet probleme të vecanta. Reshjet e dobës janë të rralla dhe jo intensive. Formimi i ngricave dhe akullit në stinën e dimrit është evident në rastet e temperaturave negative por nuk është fenomen sistematik dhe shqetësues.

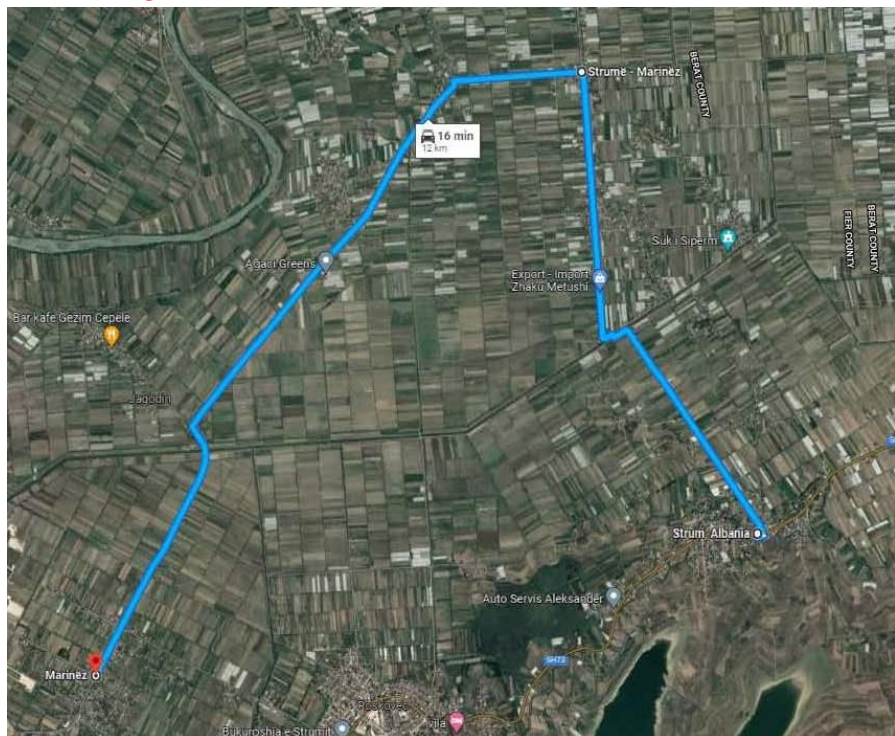
Aksi rrugor Strum - Qafë Marinëz

Rruga shtrihet në një terren fushor-kodrinor me parametra planimëtrike dhe altimëtrike përgjithësisht të disfavorshme. Rruga është rikonstruktuar nga Fondi Shqiptar i Zhvillimit për shumë vite. Gjersia e asfaltuar është mesatarisht 5 m me bankina të pashtuara 0.5 m.

Gjendja teknike e shtresave rrugore është e jo e mirë, si rezultat i amortizimit në vite dhe për faktin se prej shumë vitesh kjo rrugë ka qenë pa mirëmbajtje. Ka nevojë për riparime të shtresave rrugore. Gjendja teknike e bankinave është e keqe pasi nuk është bërë asnjë punim për mbushjen, nivelimin dhe mirëmbajtjen e tyre. Kanalet anësore janë të pamirëmbajtura dhe pjesërisht funksionale. Ka nevojë për mirëmbajtje sistematike, për pastrime dhe prerje vegjetacioni. Veprat e artit janë në gjendje jo të mirë dhe të pamirëmbajtura. Sinjalistika vertikale dhe horizontale paraqiten me mungesa të theksuara dhe me amortizim të madh. Ka nevojë për shumë plotësime me sinjalistike. Ka nevojë për një studim përforcimi të sinjalistikës në kryqezime dhe degezime, pasi rruga kalon në disa qendra të banuara me rrezik të theksuar për ndodhjen e aksidenteve rrugore.

Nga pikpamja e Mirëmbajtjes Dimerore rruga nuk paraqet probleme të vecanta. Reshjet e dëboreve janë të rralla dhe jo intensive. Formimi i ngricave dhe akullit në stinën e dimrit është evident në rastet e temperaturave negative por nuk është fenomen sistematik dhe shqetësues.
