RELACION TEKNIK
(PROJEKT ME PERSHKRIM)

Mirëmbajtje me performancë :”Shirgjan (K/Rr.Nr.70) – Llixha, Llixha – Kaçivel (Gramsh) , Mjekës – Uzinë, Cërrik (Kryq Belsh) – Shalës – Belsh, Shtërmën – RadioStacion(të dy stacionet)” (35.7 km) (Kontrata 5)

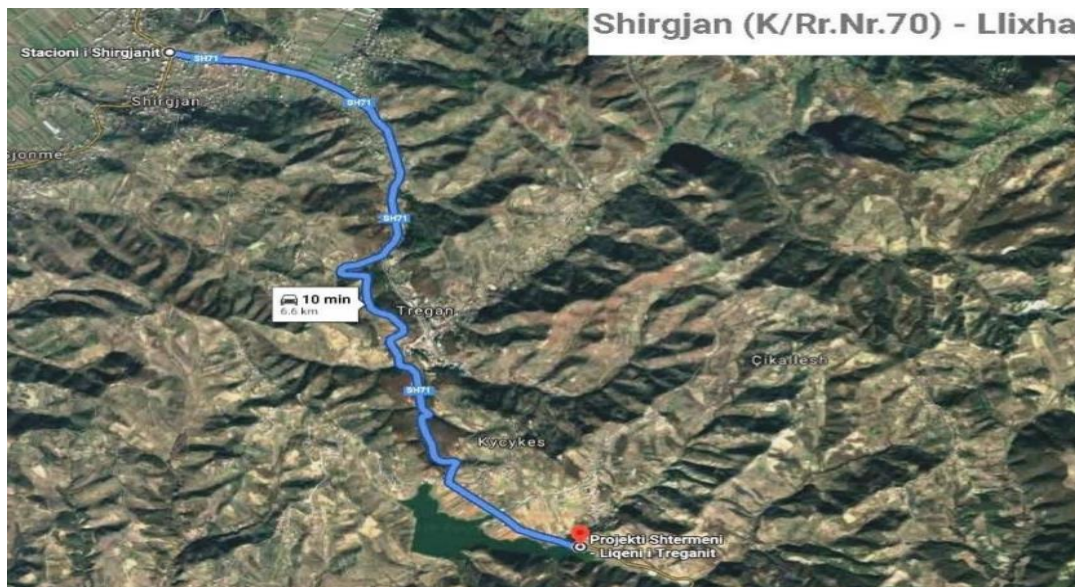
Shirgjan (K/Rr.Nr.70) – Llixha

Shtresat asfaltike janë në gjendje pjesërisht të mirë.

Kanalet anësore dhe tombinat kanë nevojë për riformim dhe pastrim.

Sinjalistika dhe siguria rrugore kanë nevojë për rifreskim dhe zëvendësime. Në urën e Llixhes janë të demtuara

trotuaret, parmaket dhe në 2-3% të trareve ka zbulim të hekurit. Rruga është në terren kodrinor me një karrexhatë pa mirëmbajtje dimërore me risk mesatar.

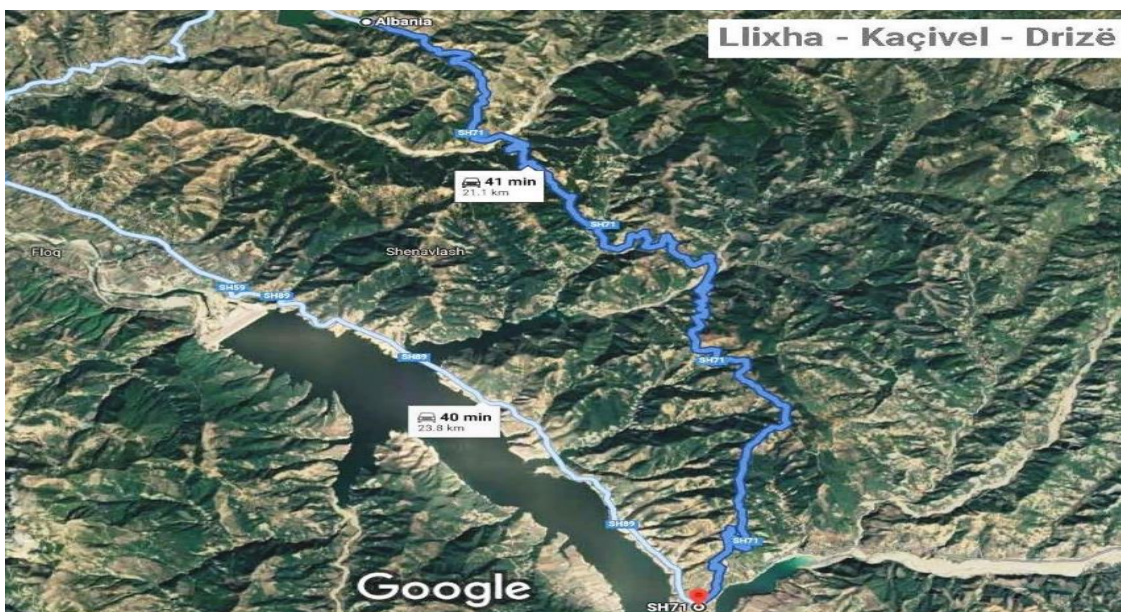
Llixha - Kaçivel (Gramsh)

Shtresat asfaltike janë shumë të demtuara, trupi i rruges ka cedime, gerryerje, shembje dhe prishje të veprave të artit (mure mbajtes e prites, shpatulla urash, parmaket dhe bordura) etj. Segmenti ka nevojë për rikonstruksion (investim) nga ARrSh.

Kanalet anësore dhe tombinat kanë nevojë për pastrim të pjesshëm.

Sinjalistika dhe siguria duhet të bëhet për gjatë gjithë segmentit duke përfshirë ato horizontale / vertikale , gurdrela dhe parmaket urash.

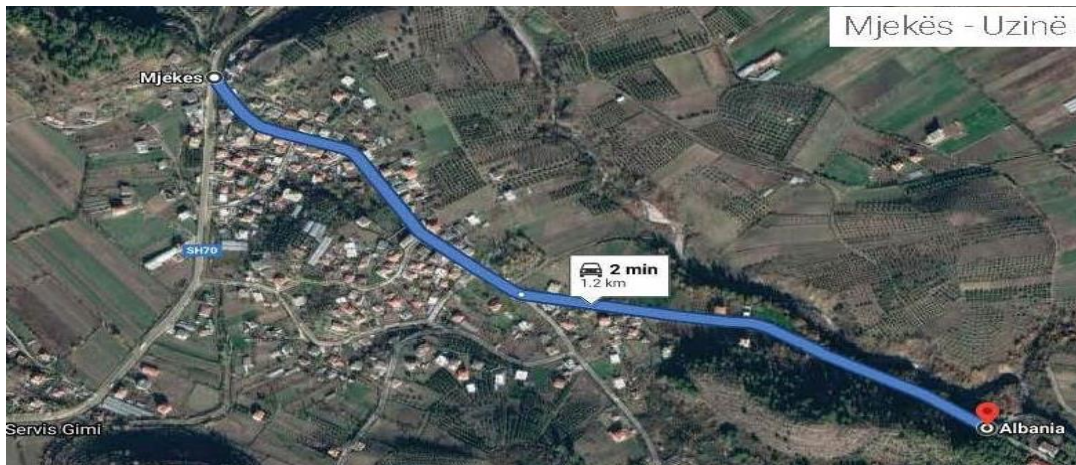
Mjekës – Uzinë

Është segment me një karrexhatë me dy kahe lëvizje. Shtresat asfaltike janë në gjendje të mirë me nevoja të pakta për riparime. Kanalet anësore dhe tombinot kanë nevojë për pastrim të pjesshëm.

Sinjalistika dhe siguria rrugore kanë nevojë për rifreskim dhe zëvendësime të pjesshme.

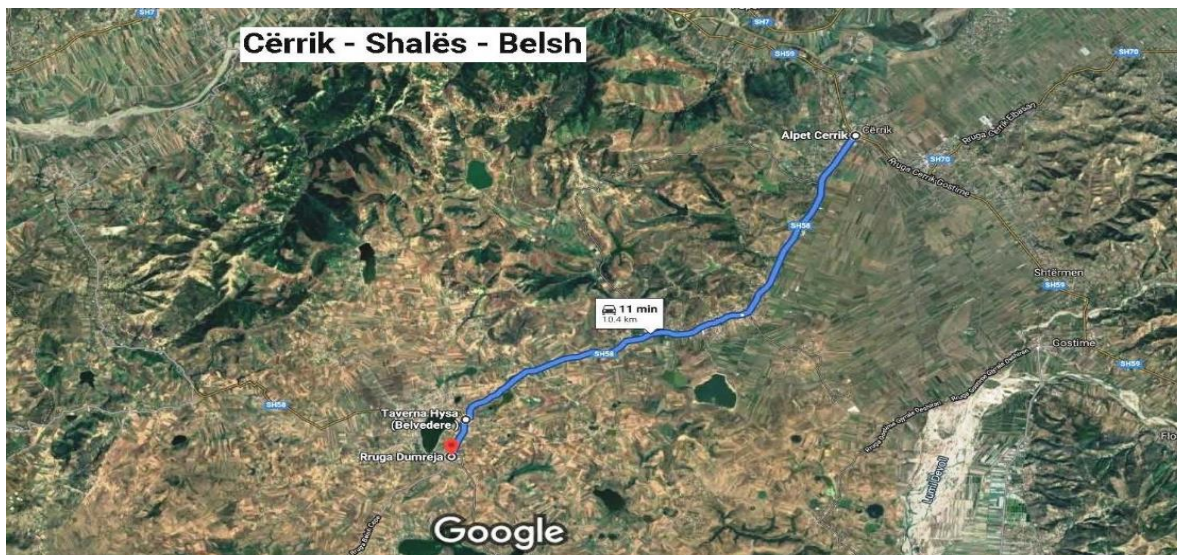
Cërrik (k/Belsh) – Shalës – Belsh

Këto segmente rrugore janë pjesë e rrugës nr. 58, përshkojnë zona rurale. Janë segmente me një karrexhatë me dy kahe lëvizje. Shtresat asfaltike janë në kushte të mira. Kanalet anësore dhe tombinot kanë nevojë për pastrim të pjesshëm.

Sinjalistika dhe siguria rrugore kanë nevojë për rifreskim dhe zëvendësime të pjesshme.

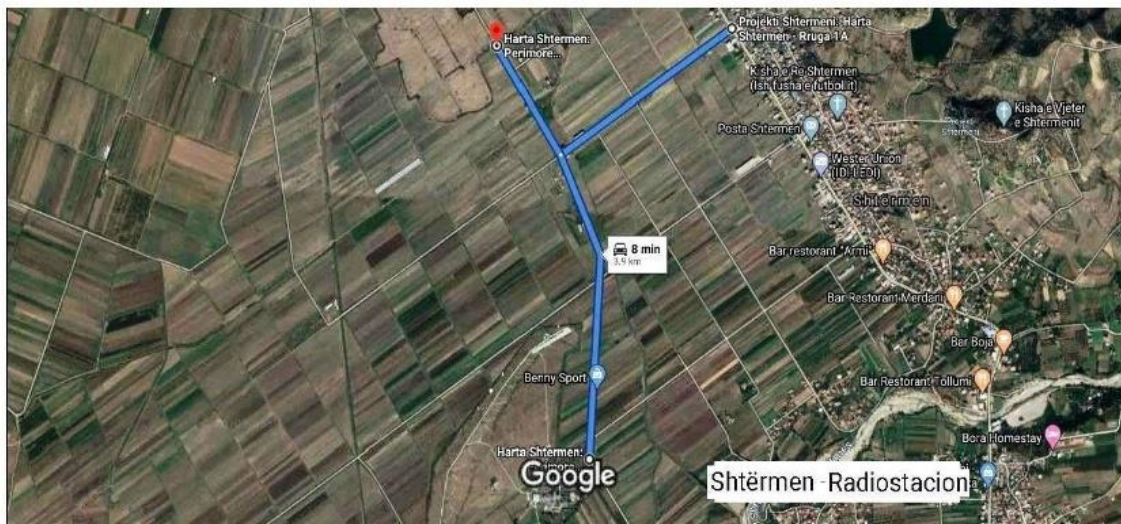
Shtërmen - RadioStacion

Është segment me një karrexhatë me dy kahe lëvizje. Shtresat asfaltike janë në gjendje jo të mirë me nevojë për riveshje rreth 1 km rrugë, pjesa tjetër ka nevojë të pakta për riparime. Kanalet anësore dhe tombinot kanë nevojë për pastrim të pjesshëm.

Siguria rrugore kanë nevojë për sinjalistike vertikale .
