## RELACION TEKNIK (PROJEKT ME PERSHKRIM)

**OBJEKTI** : "Mirëmbajtje me Performancë: “Gostimë Mollas – Selitë – Frashër, Kucovë-Frashër, Dimal-Kuçovë, Kozare-Fiershegan(Murriz), Fiershegan – Kozare ( Murriz), K/ Poshnje – Velmish”, (59.6 Km) ( Kontrata nr 7)

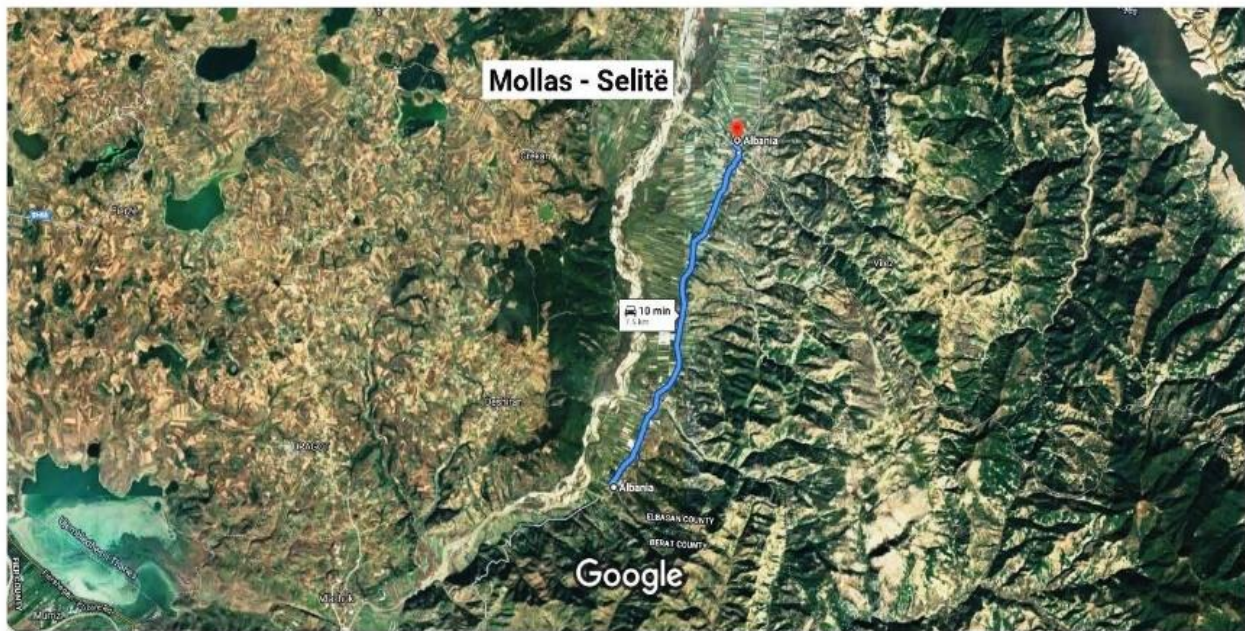
### Gostimë-Mollas – Selitë – Frashër

Është segment me një karrexhatë me dy kahe lëvizje. Shtresat asfaltike janë në kushte të mira.

Kanalet anësore dhe tombinot kanë nevojë për pastrim të pjesshëm.

Sinjalistika horizontale ka nevojë për rivijëzim në segmentin Mollas-Selitë, ndërsa sinjalistika vertikale dhe siguria rrugore kanë nevojë për rifreskim dhe zëvendësime të pjesshme.

Fuga e ures se re te ndertuara mbi lumin devoll ne Gostime jane te demtuara ne masen 100 %.

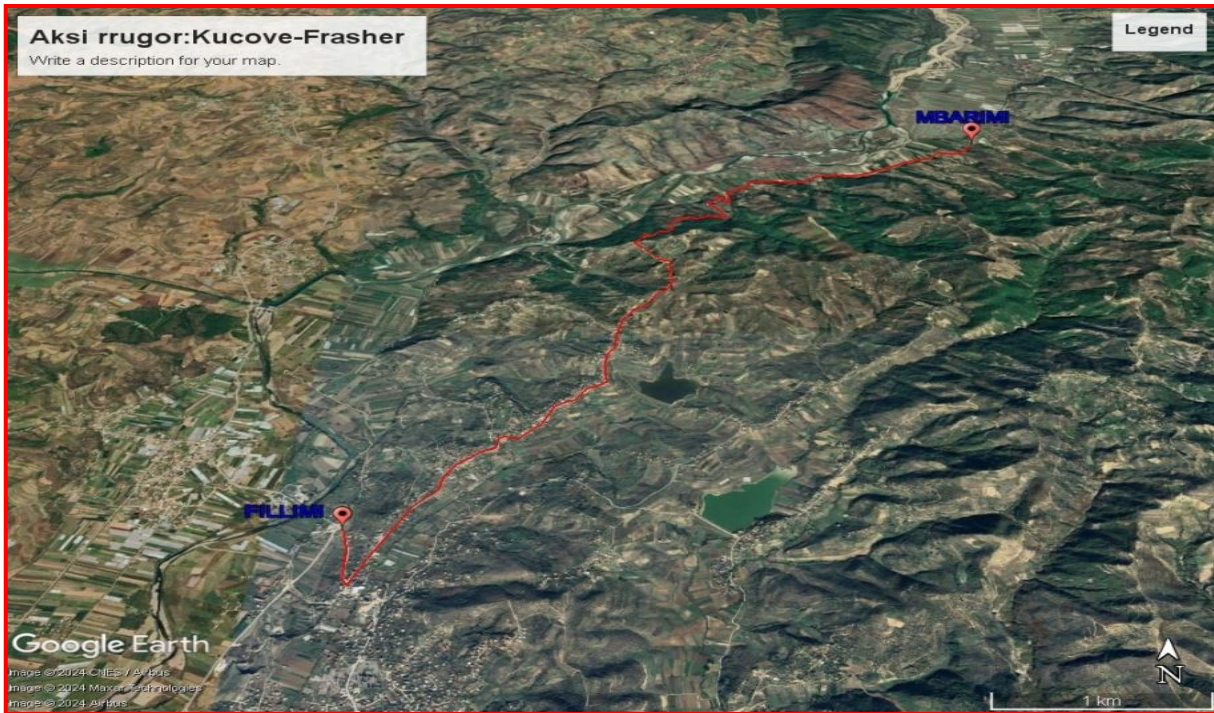
### Kuçovë -Frashër

-Shtresa rrugore jane ne gjendje te mire.

-Kanalet anësore, Bankina dhe bimesia kane nevojë për pastrim rutine.

-Sinjalistika dhe siguria rrugore ka nevojë për rifreskim dhe zëvendësime

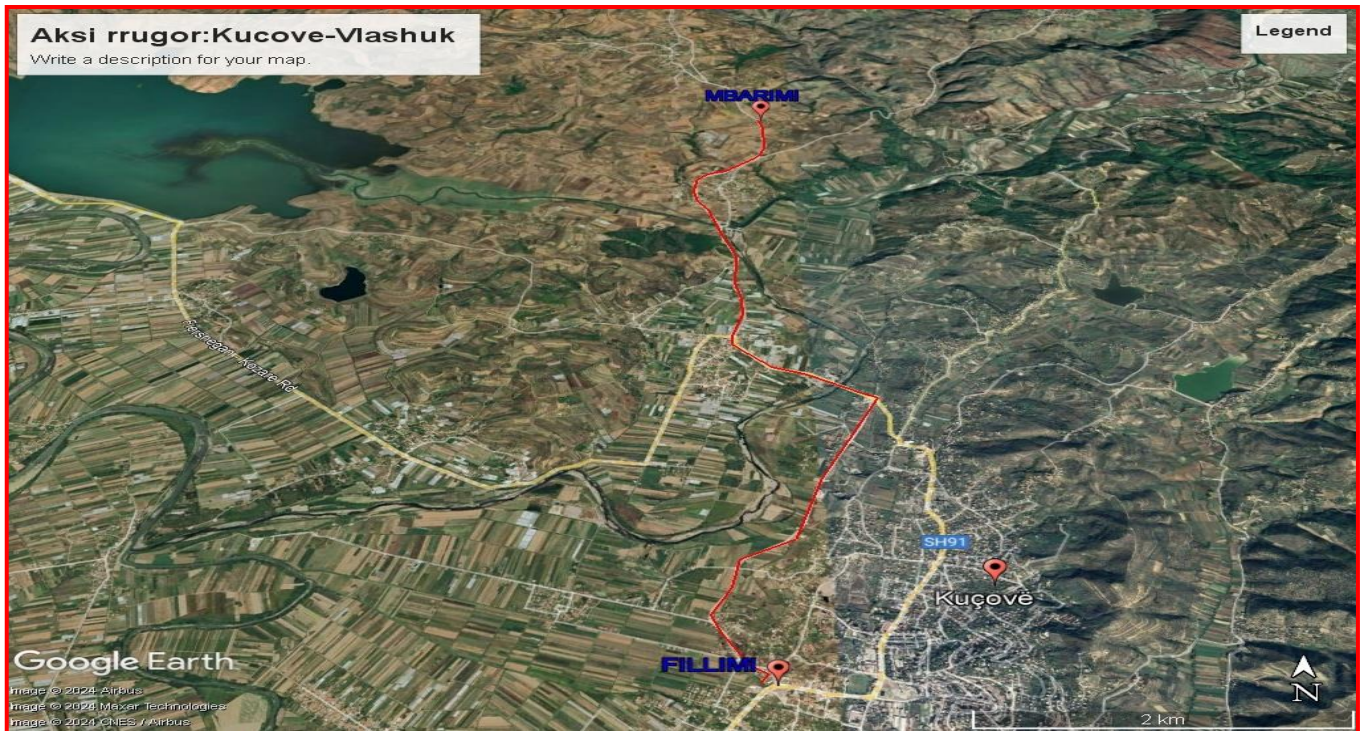
### **Kuçovë -Vlashuk**

.Aksi rrugor Kuçove –Vlashuk 8.5km eshte rikonstruktuar plotesisht keto vitet e fundit dhe gjendja aktuale e tij paraqitet e mire.

-*Shtresa rrugore dhe tratuaret jane ne gjendje te mire.*

-*Kanalet anesore* terreni eshte fushor -kodrinor dhe krijon problematike persa i perket rreshqitjes se dherave (zona Vlashuk). Si rrjedhim kanalet anesore shpesh mbushen me inerte.

-*Bankina dhe bimesia* kane nevojte per pastrim rutine.

-*Sinjalistika dhe siguria rrugore* ka nevojte per rifreskim dhe zevendesim.

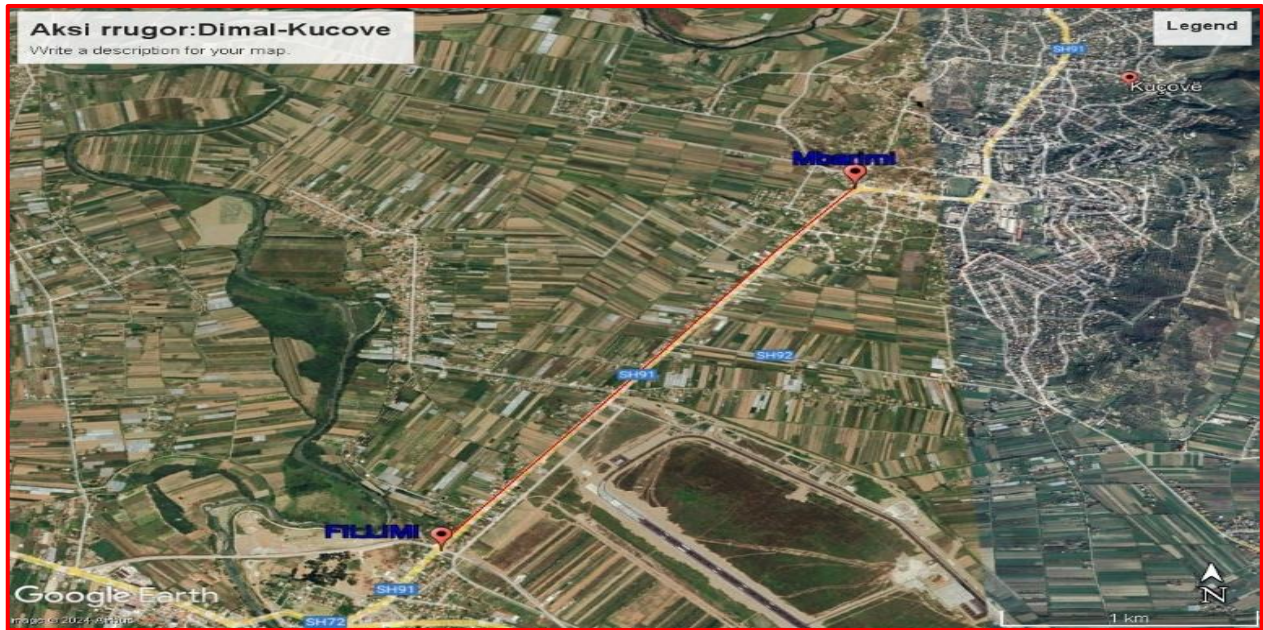
### Dimal –Kuçovë

*-Shtresa rrugore dhe tratualet jane ne gjendje te mire.*

*-Kanalet anesore . Terreni i thyer dhe malor ne te cilin kalon rruga krijon gjithmone rreshqitje dherash ,aluvione dhe renie guresh,si rrjedhim mbushja e kanaleve anesore eshte shume e shpejte.Ne kushte ku dhe permasat e kanaleve anesore nuk jane optimale ,duhe pastrami periodik i tyre.*

*-Bankina dhe bimesia kane nevojte per pastrim rutine.*

*-Sinjalistika dhe siguria rrugore ka nevojte per rifreskim dhe zevendesim.*

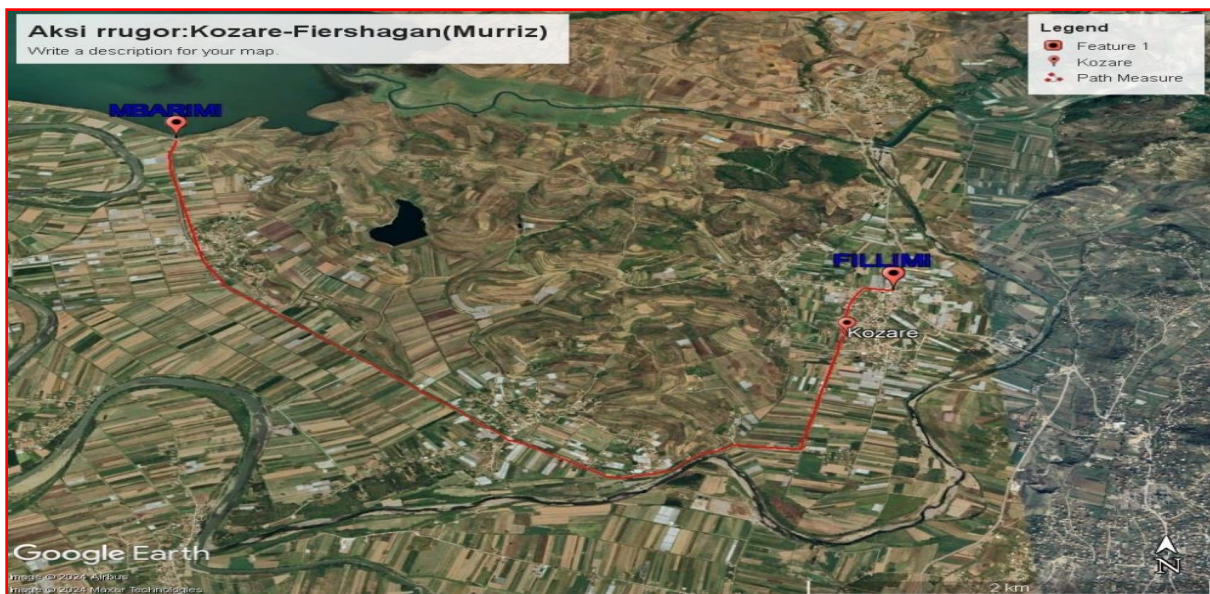
### Kozare-Fiershegan (Murriz)

- Aksi rrugor Kozare –Fiershegan (Murriz) kalon ne nje terren fushor - ne pjesen veriperendim te fshatit Kozare
- Eshte aks rrugor me nje karexhate dhe me dy kahe levizjeje pa mirembajtje dimerore.
  - Shtresa rrugore jane ne gjendje te mire.
  - Kanalet anesore,Bankina dhe bimesia kane nevojë per pastrim rutine.
  - Sinjalistika dhe siguria rrugore ka nevojë per rifreskim dhe zevendesim

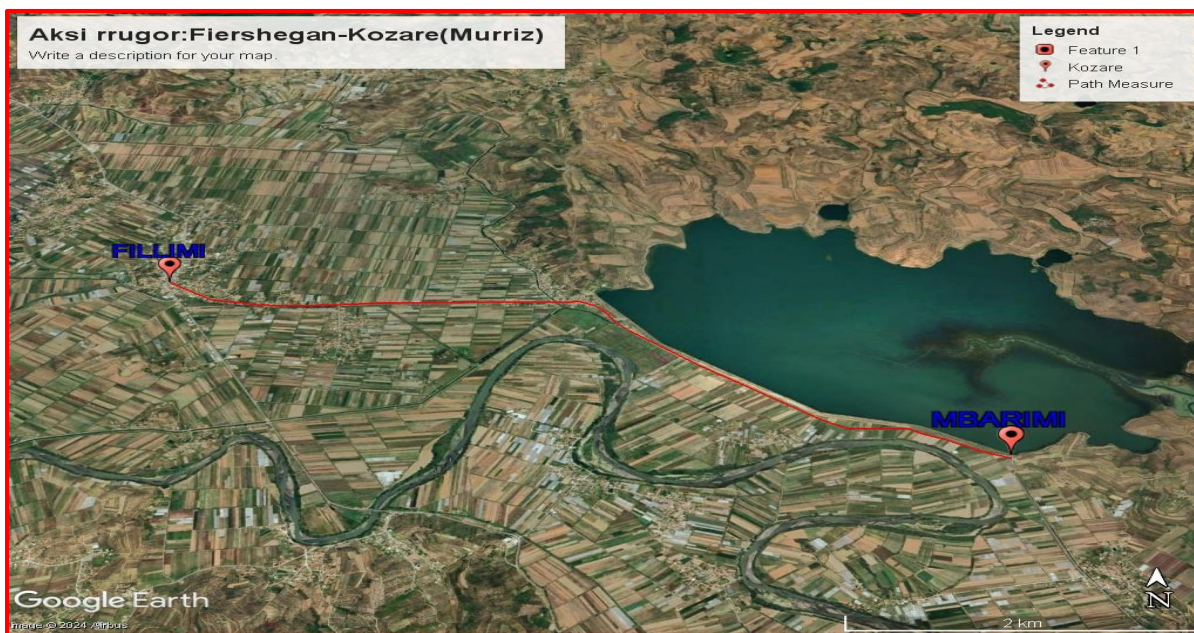
### Fiershegan – Kozare ( Murriz)

-Shtresat rrugore jane ne gjendje te mire.

-Kanalet anesore, Bankinat, Bimesia kane nevoje per mirembajtje periodike

Sinjalistika dhe siguria rrugore ka nevoje per rifreskim dhe riparime te pjesshme.

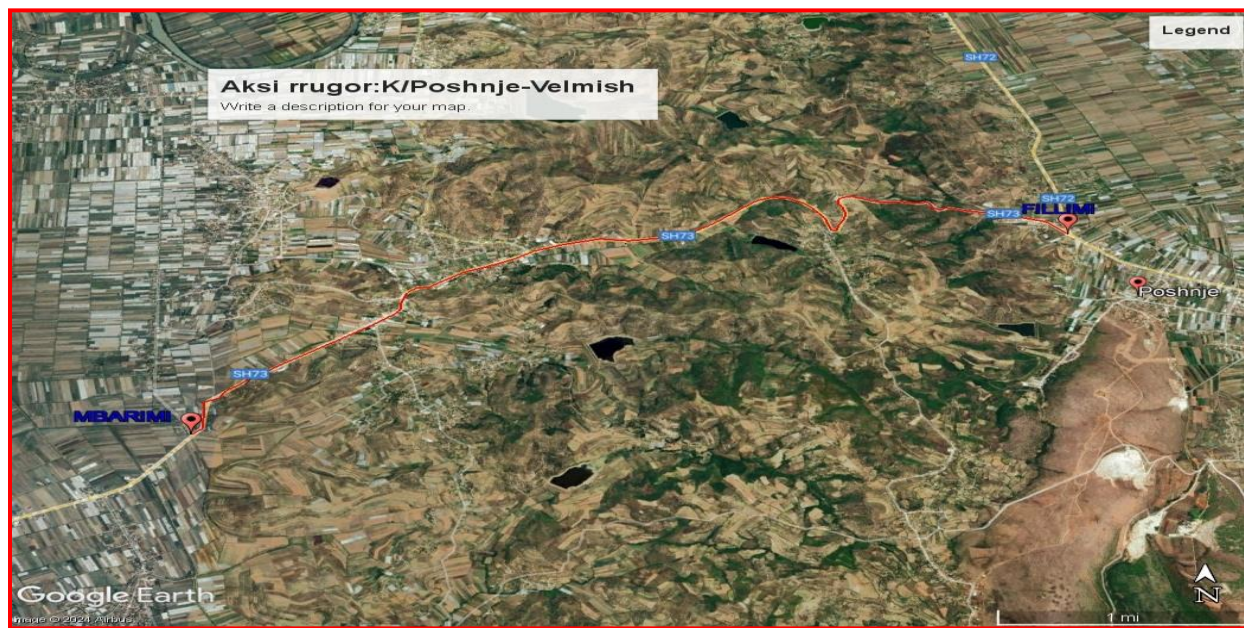
### K/ Poshnjë – Velmish

-Shtresa rrugore e jane ne gjendje te mire.

-Kanalet anesore .Terreni i thyer dhe malor ne te cilin kalon rruga krijon gjithmone rreshqitje dherash ,aluvione dhe renie guresh,si rrjedhim mbushja e kanaleve anesore eshte shume e shpejte.Ne kushte ku dhe permasat e kanaleve anesore nuk jane optimale ,duhe pastrami periodik i tyre.

-Bankina dhe bimesia kane nevoje per pastrim rutine.

-Sinjalistika dhe siguria rrugore ka nevoje per rifreskim dhe zevendesim
