**RELACION TEKNIK**

(KONTRATA NR.3)

Mirëmbajtje me performance rruga: "**Harku i Bërdicës - Velipojë (Vilun), Ura (Ere) e Bunës - Shirokë (fillim pedonalja), Baks - Rrjoll, K.Bushat - Bisht Jugë**"

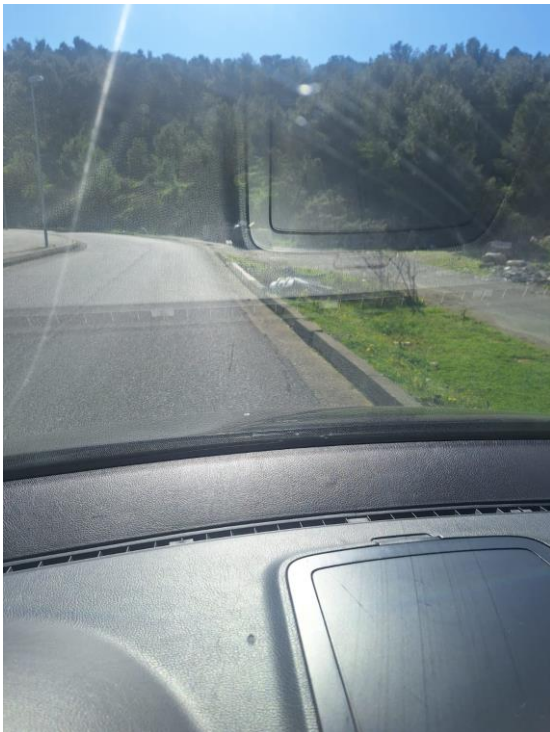
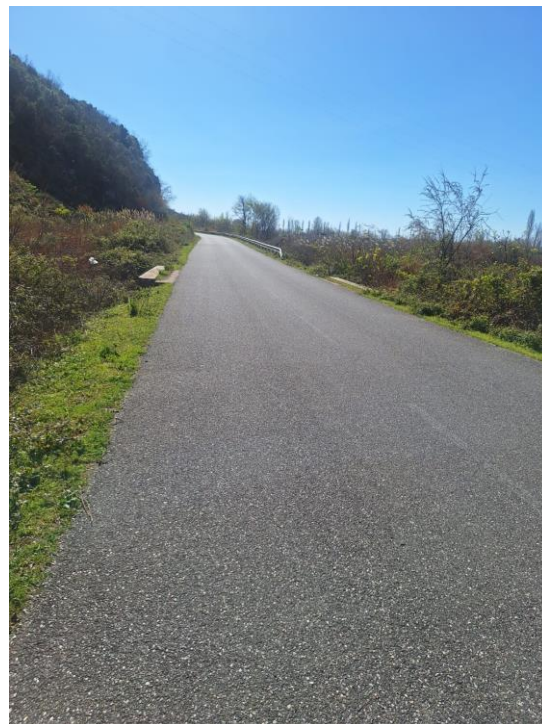
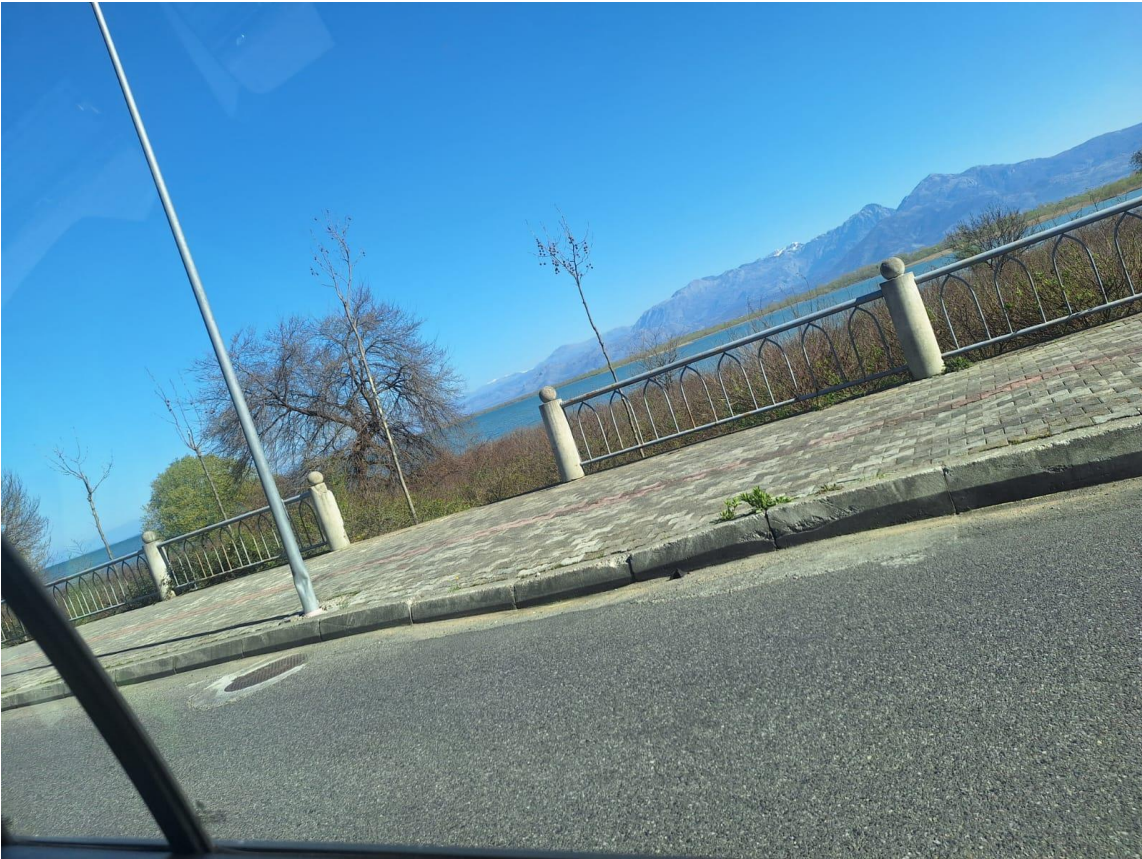
Gjatë inspektimit në terren janë fotografuar dhe disa nga problematikat aktuale të akseve rrugore. Më poshtë fotot e realizuara në terren :
