Raporti Teknik

**"PROJEKTI I HIDROIZOLIMIT TË TARRACAVE, MURIT
RRETHUES TË REGJIMIT TË BRENDSHËM DHE
KULLAVE TË VROJTIMEVE TË IEVP LUSHNJË"**

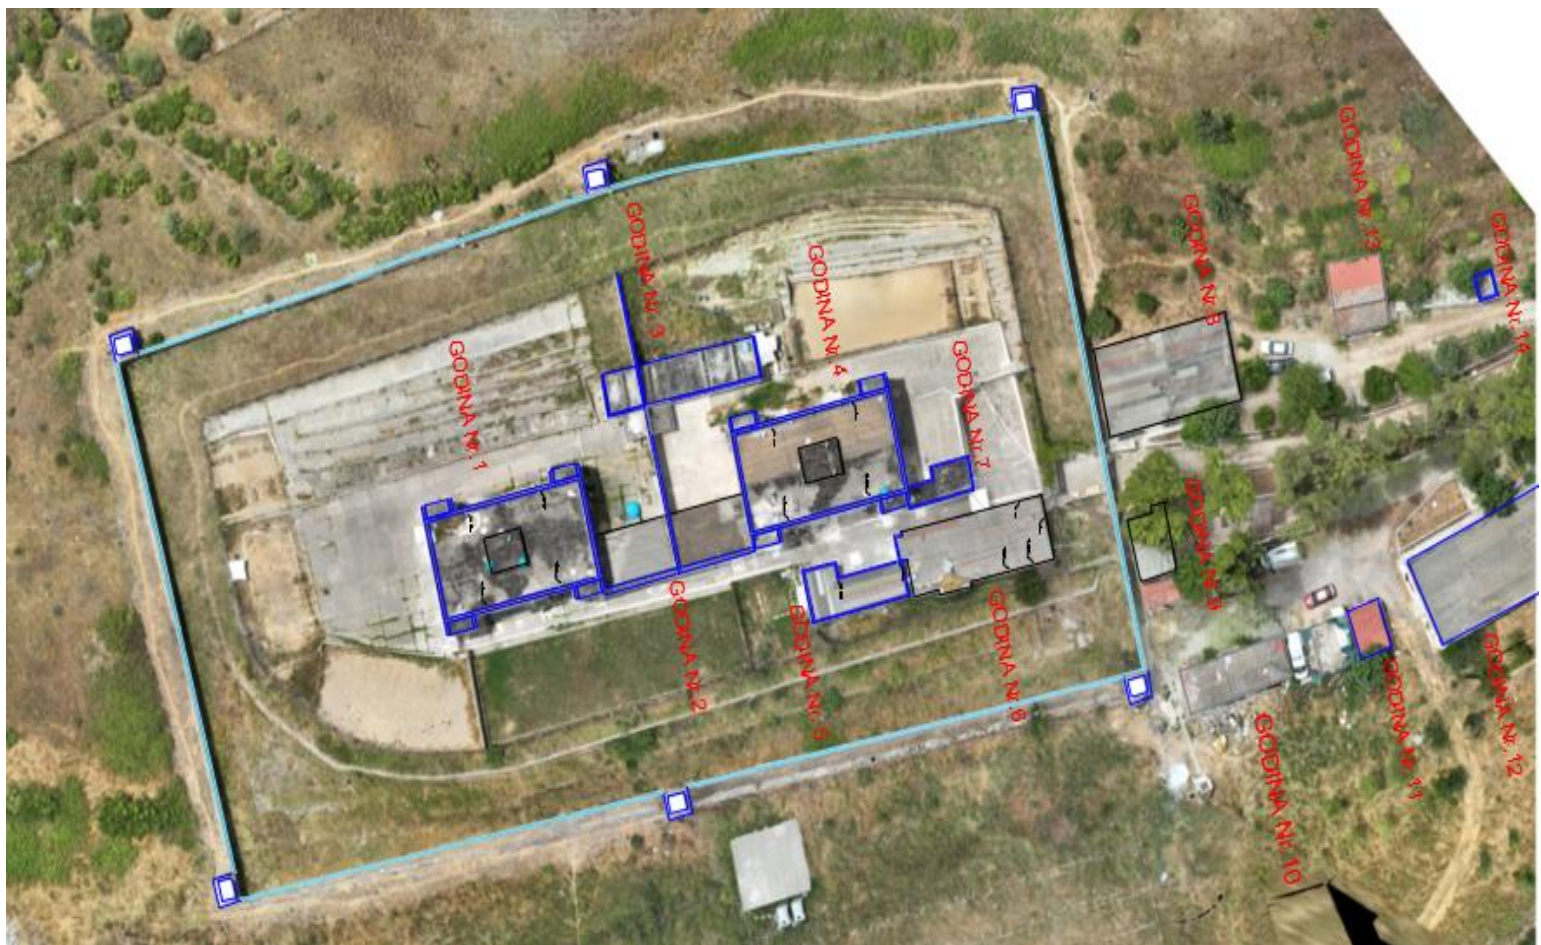
Figura 2 Objektet IEVP Lushnjë

Në fotot e mëposhtme shihen dhe tarracat e objekteve të cilat janë objekt projekti.

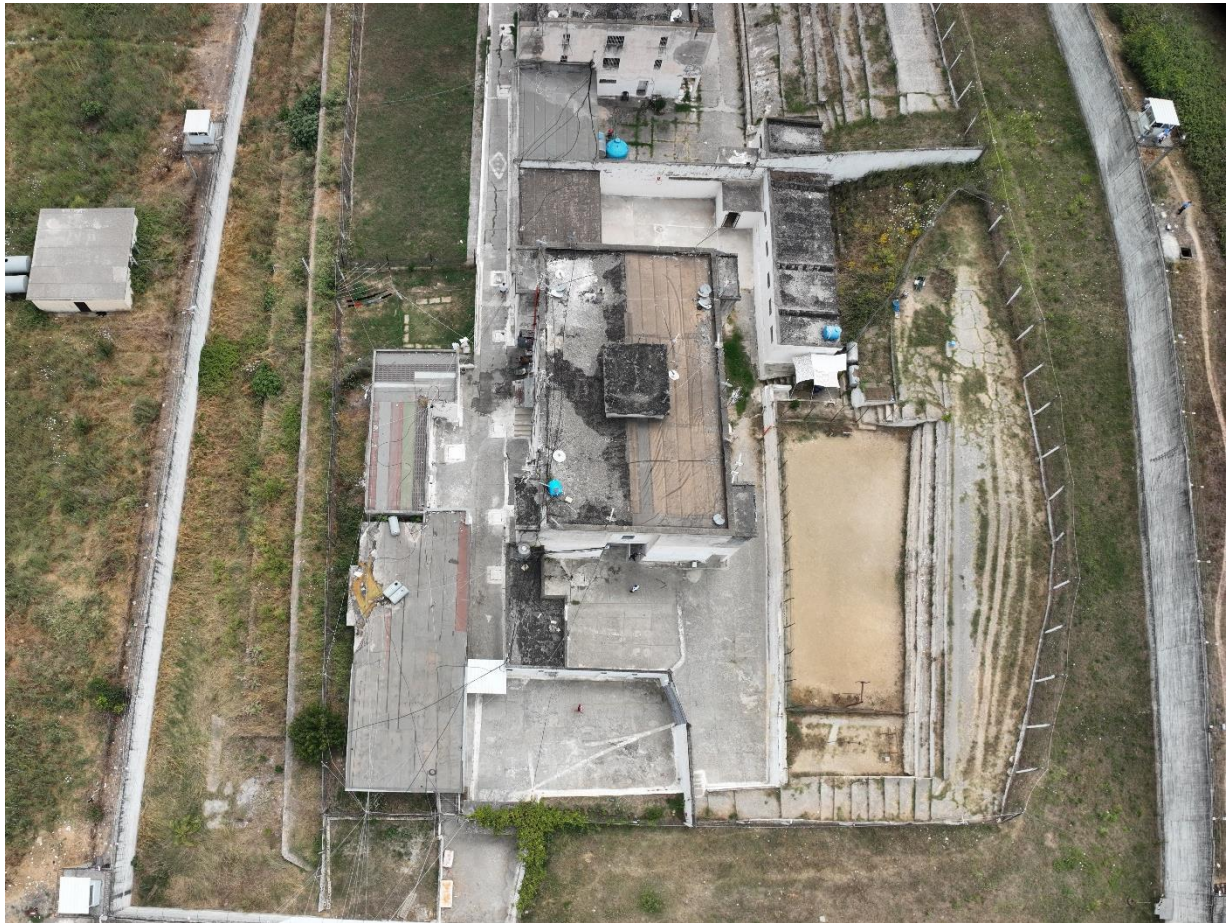
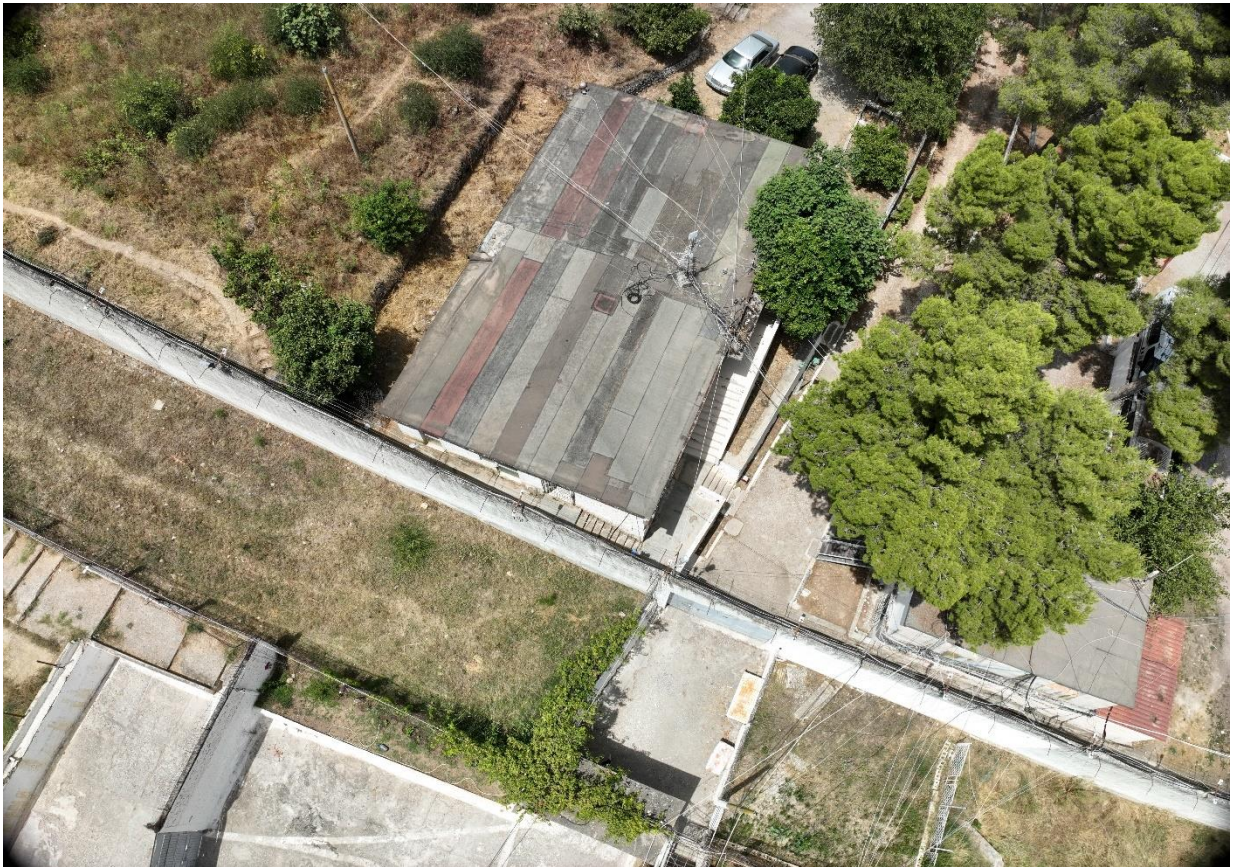
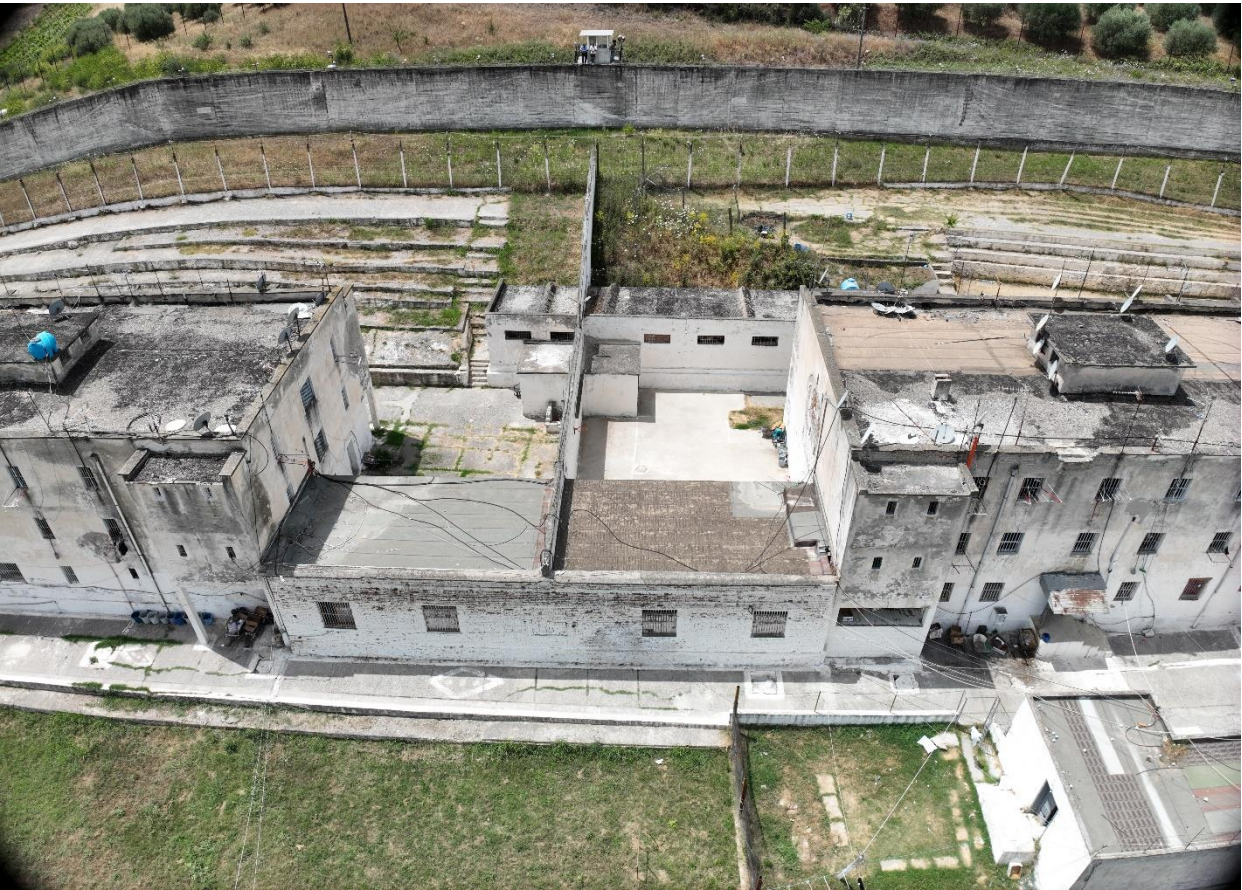
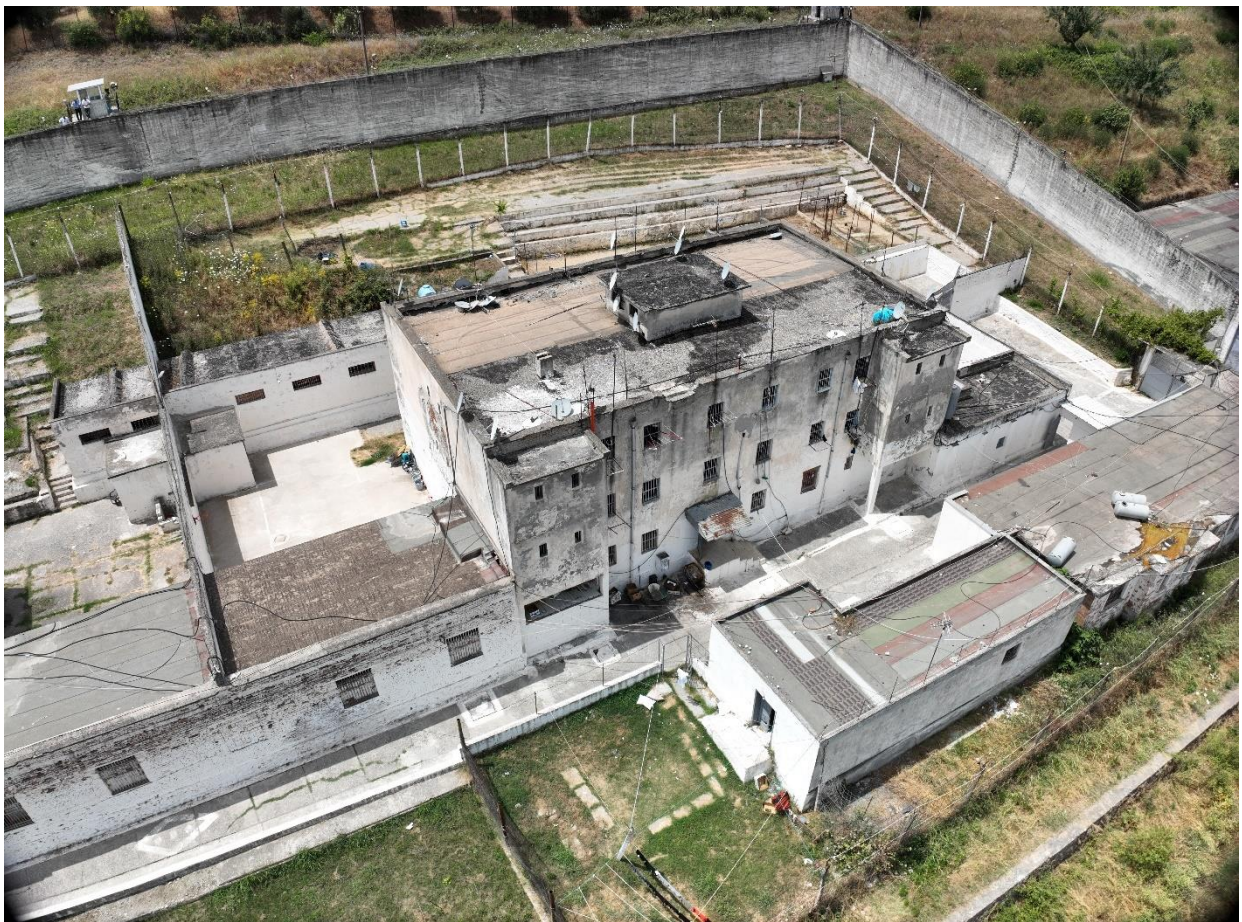
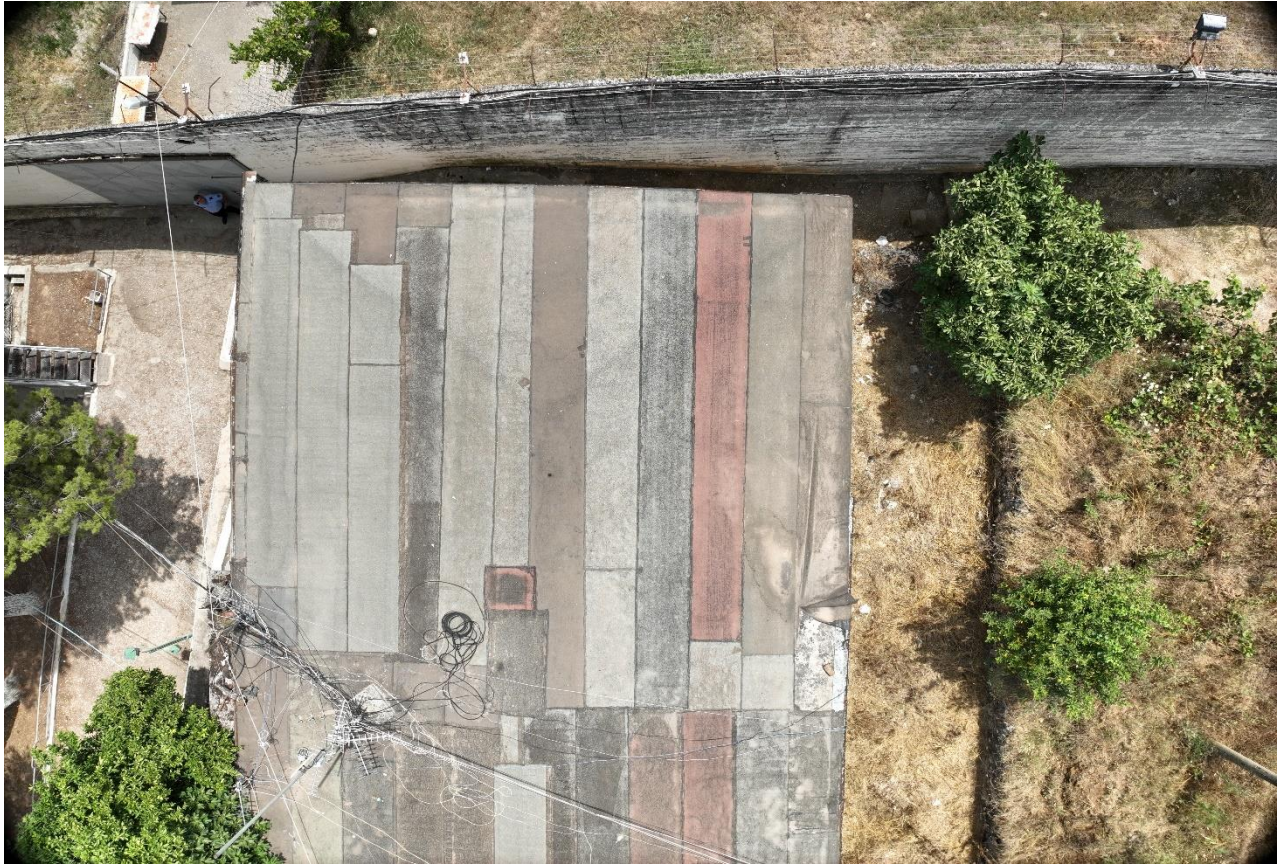
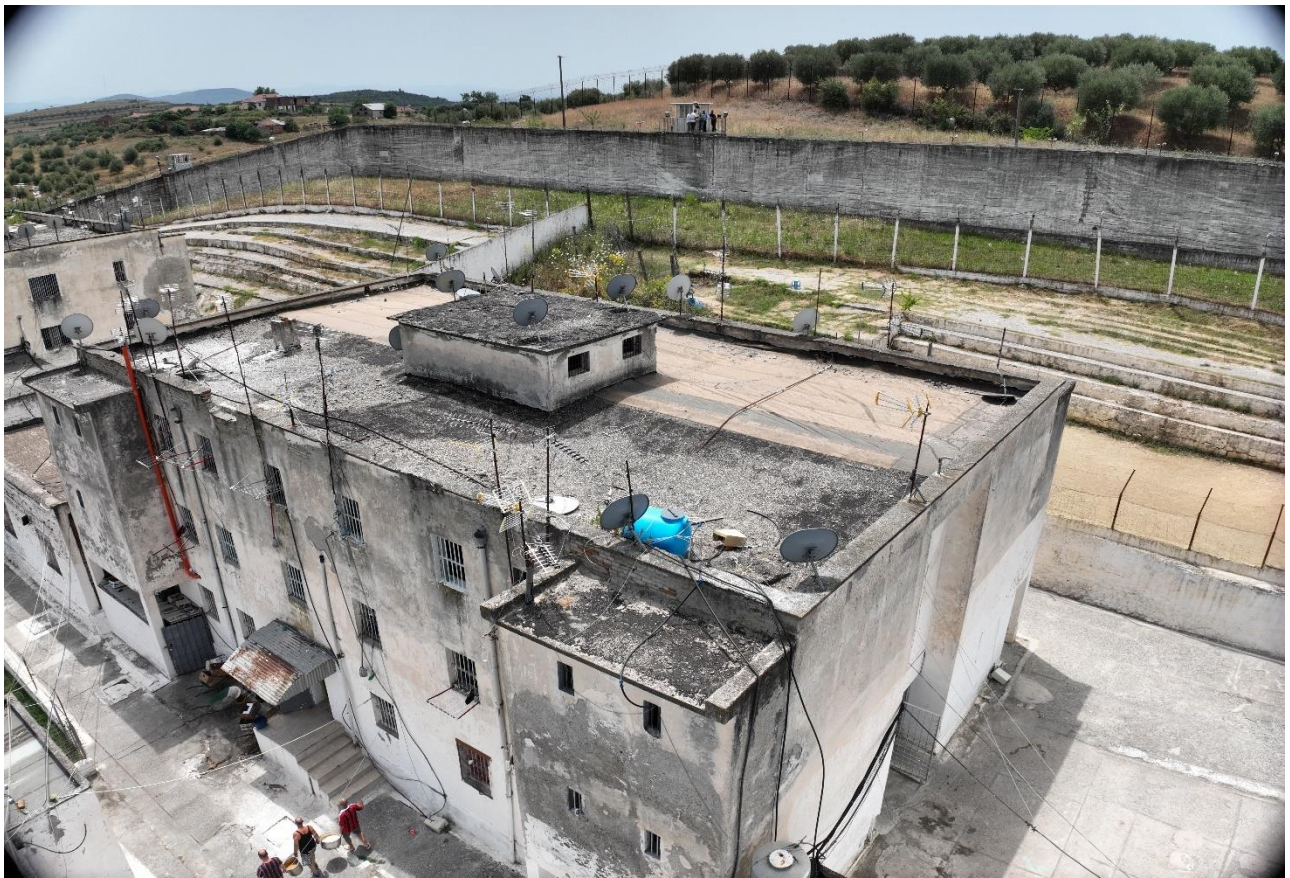
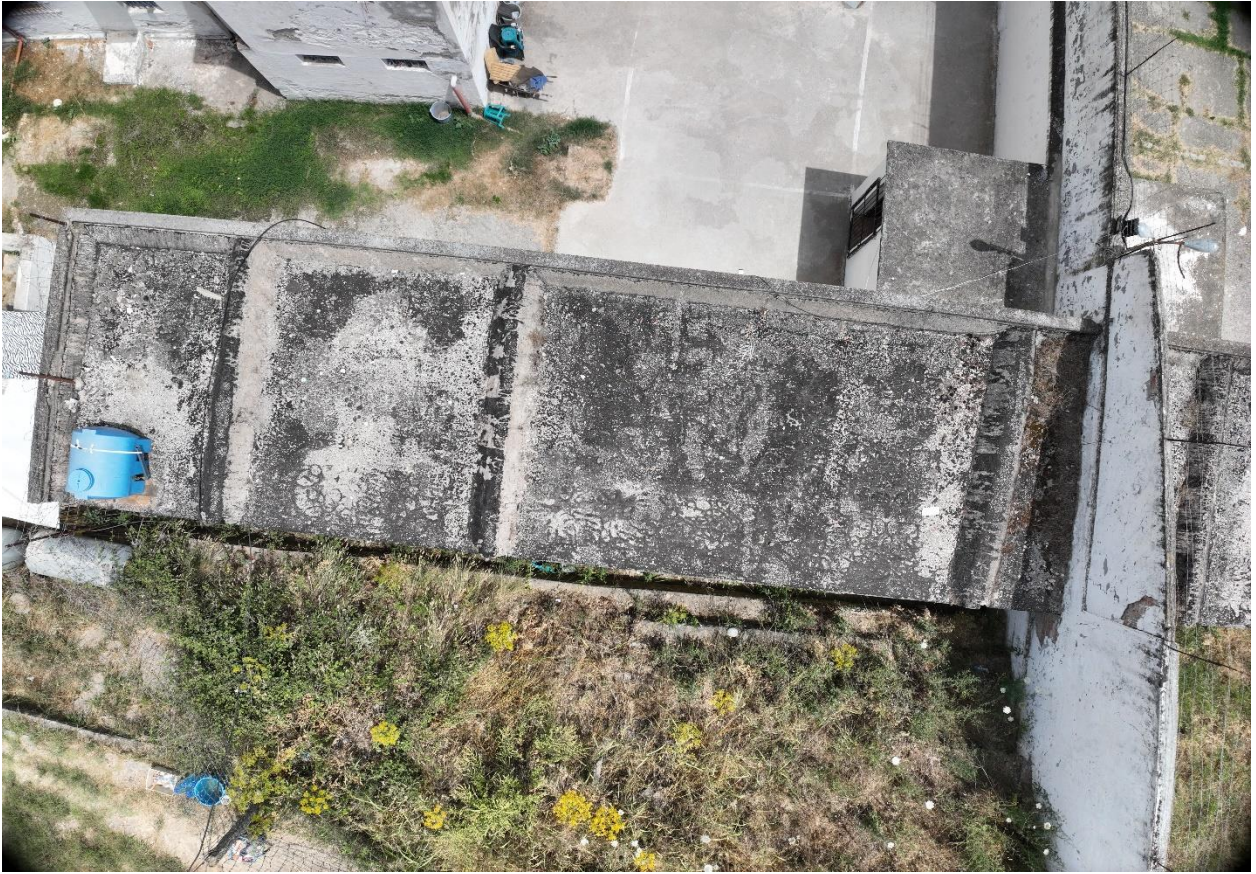
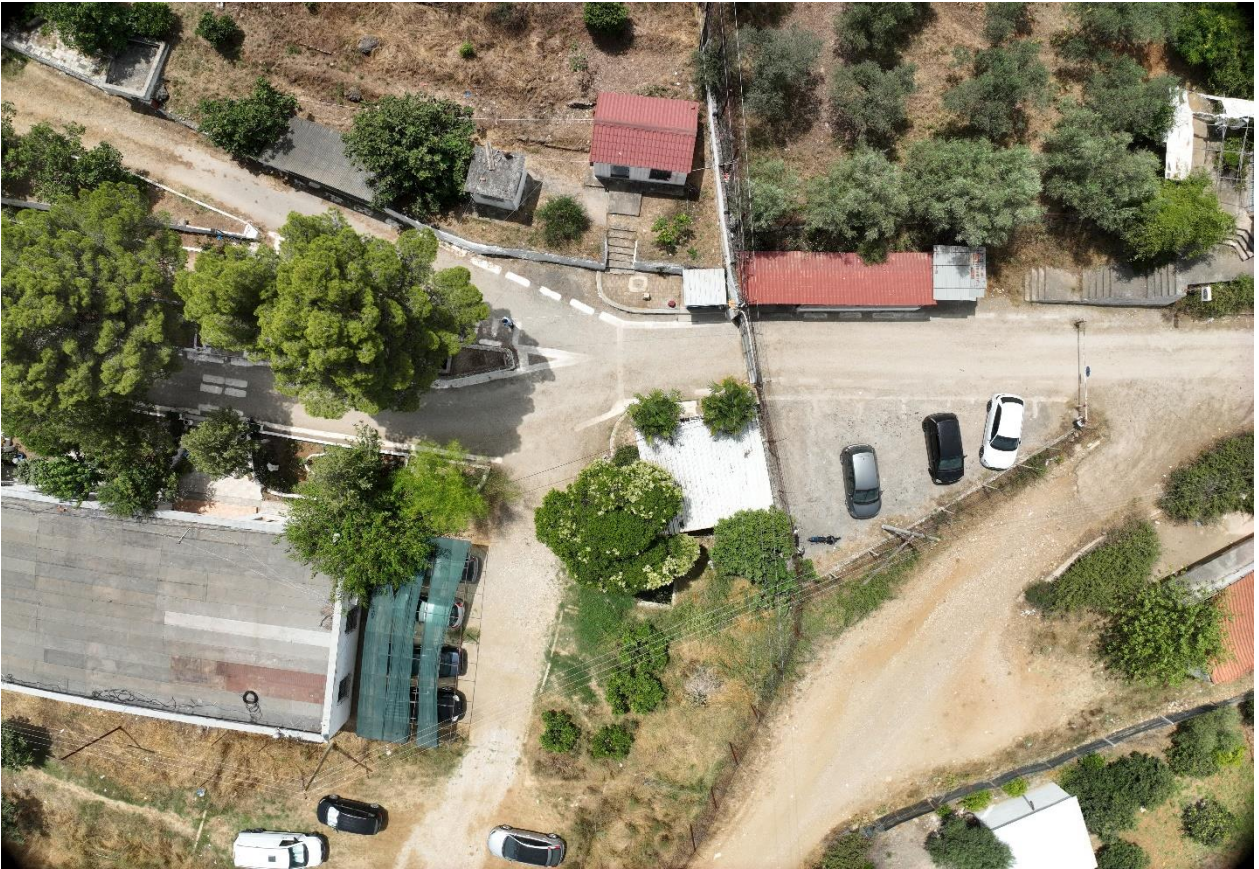
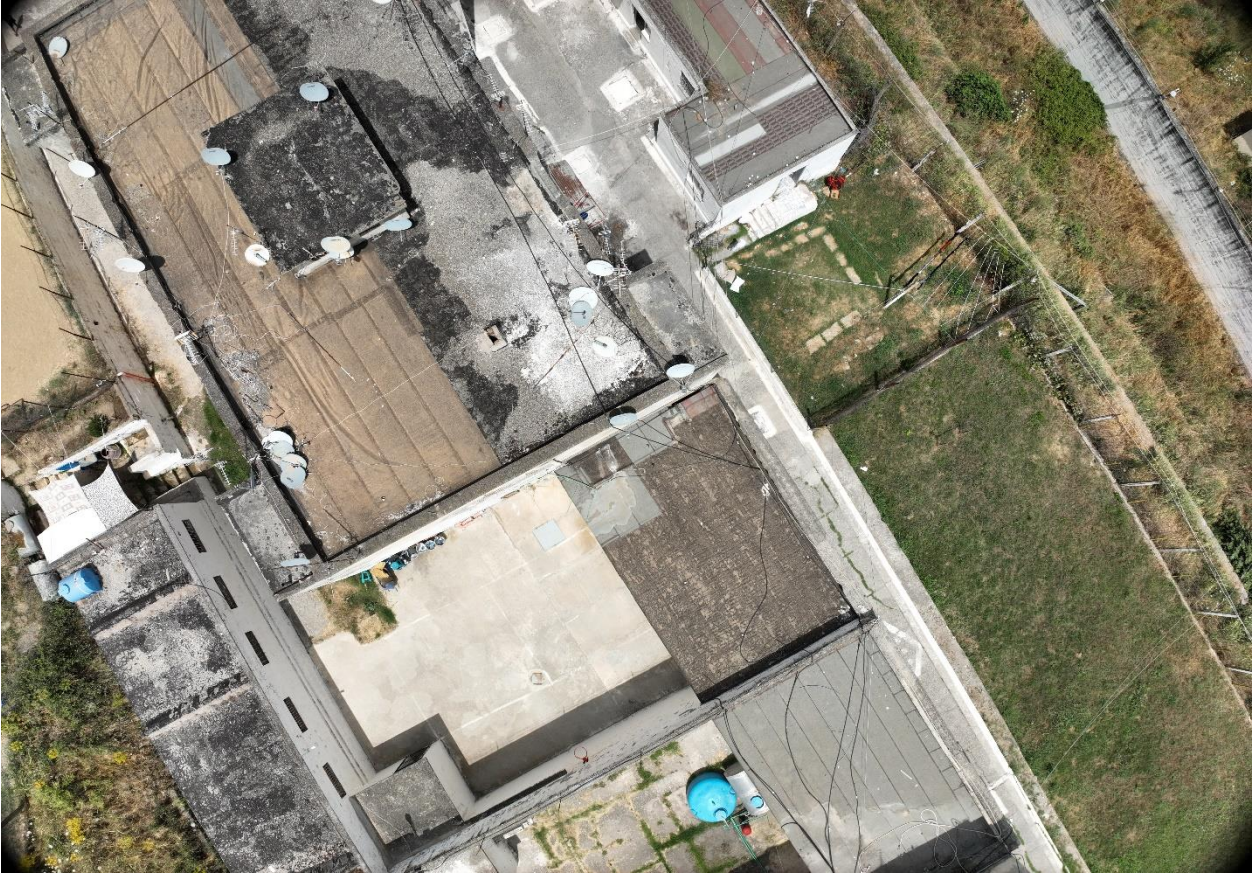
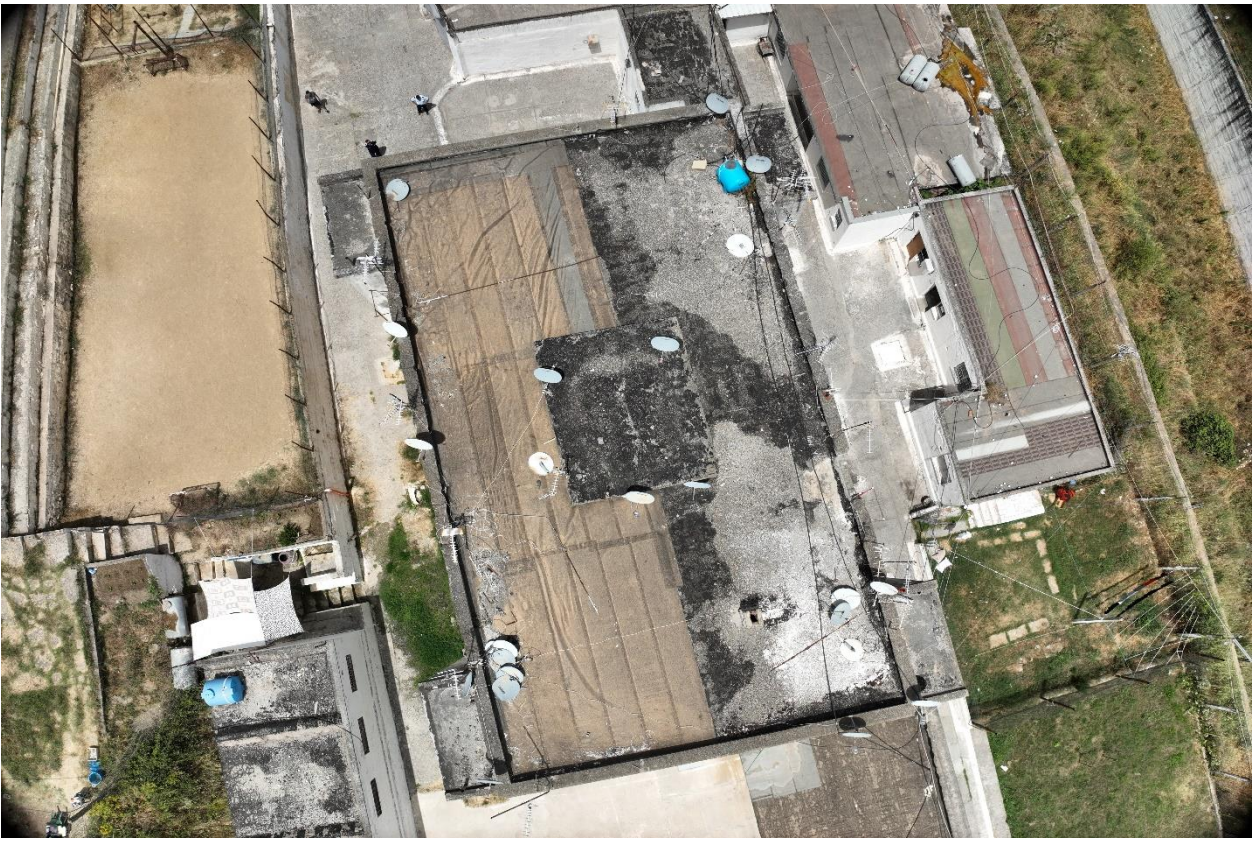
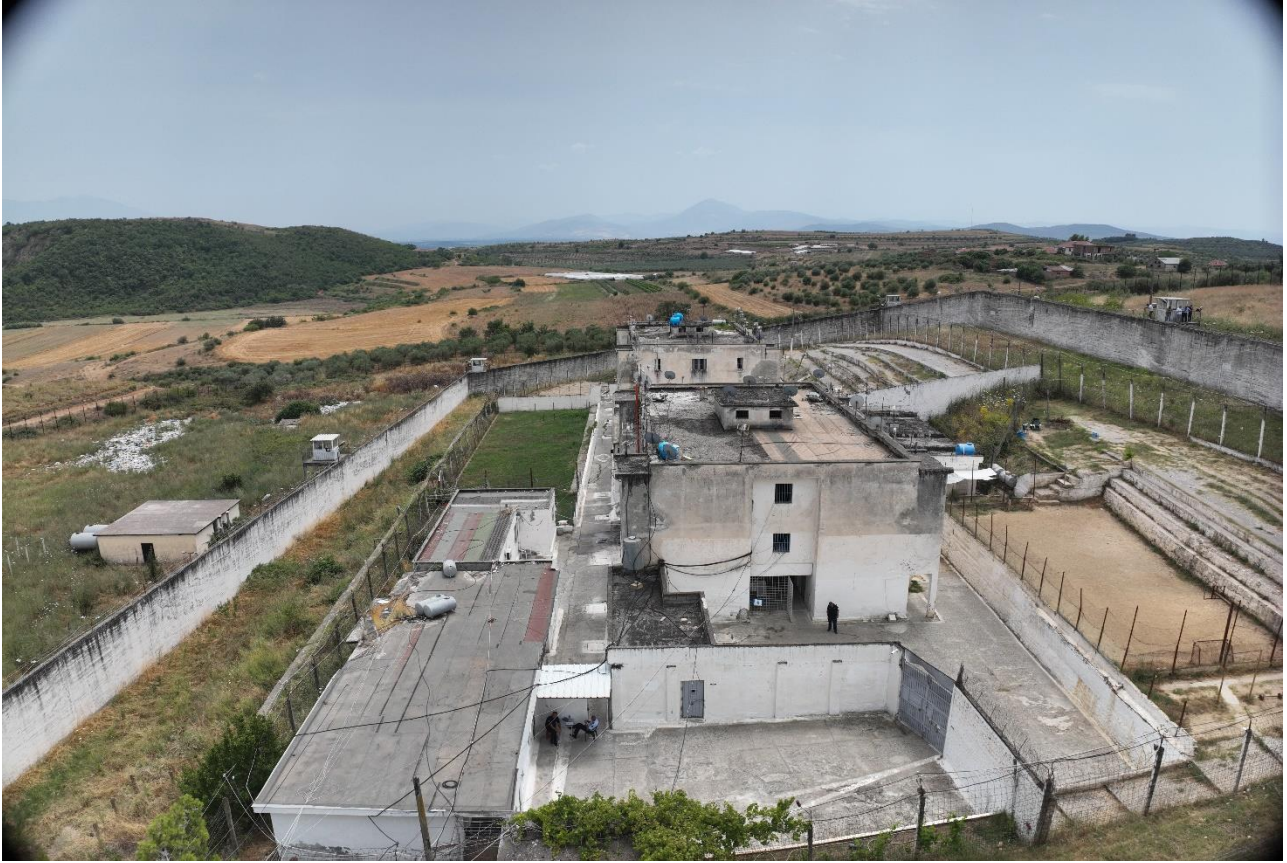
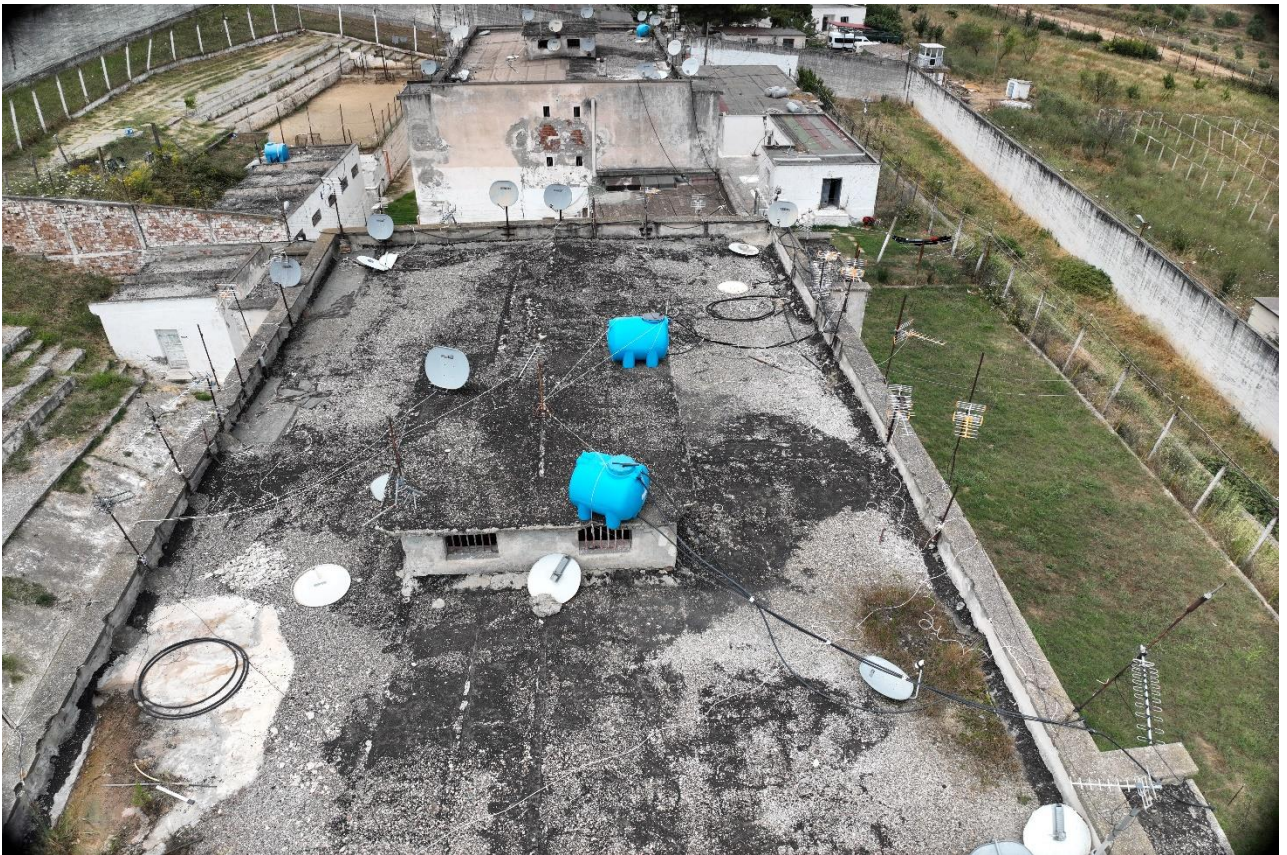
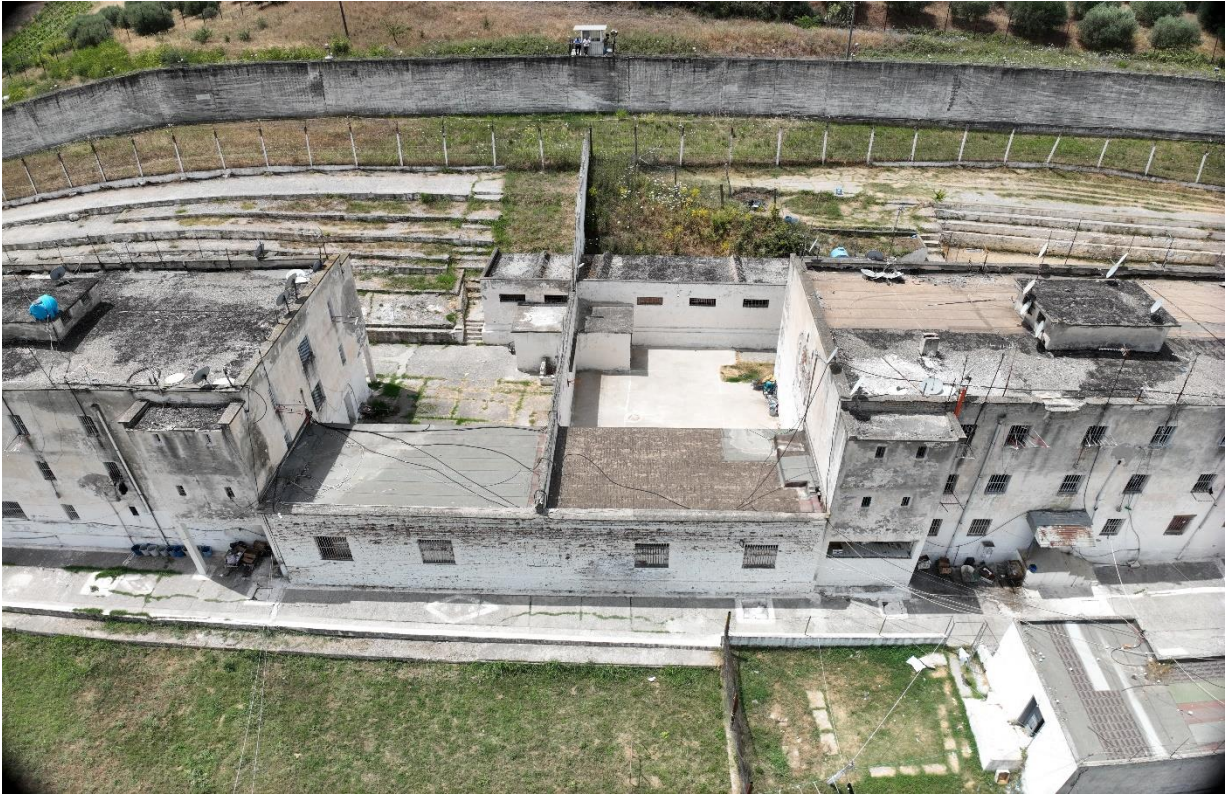
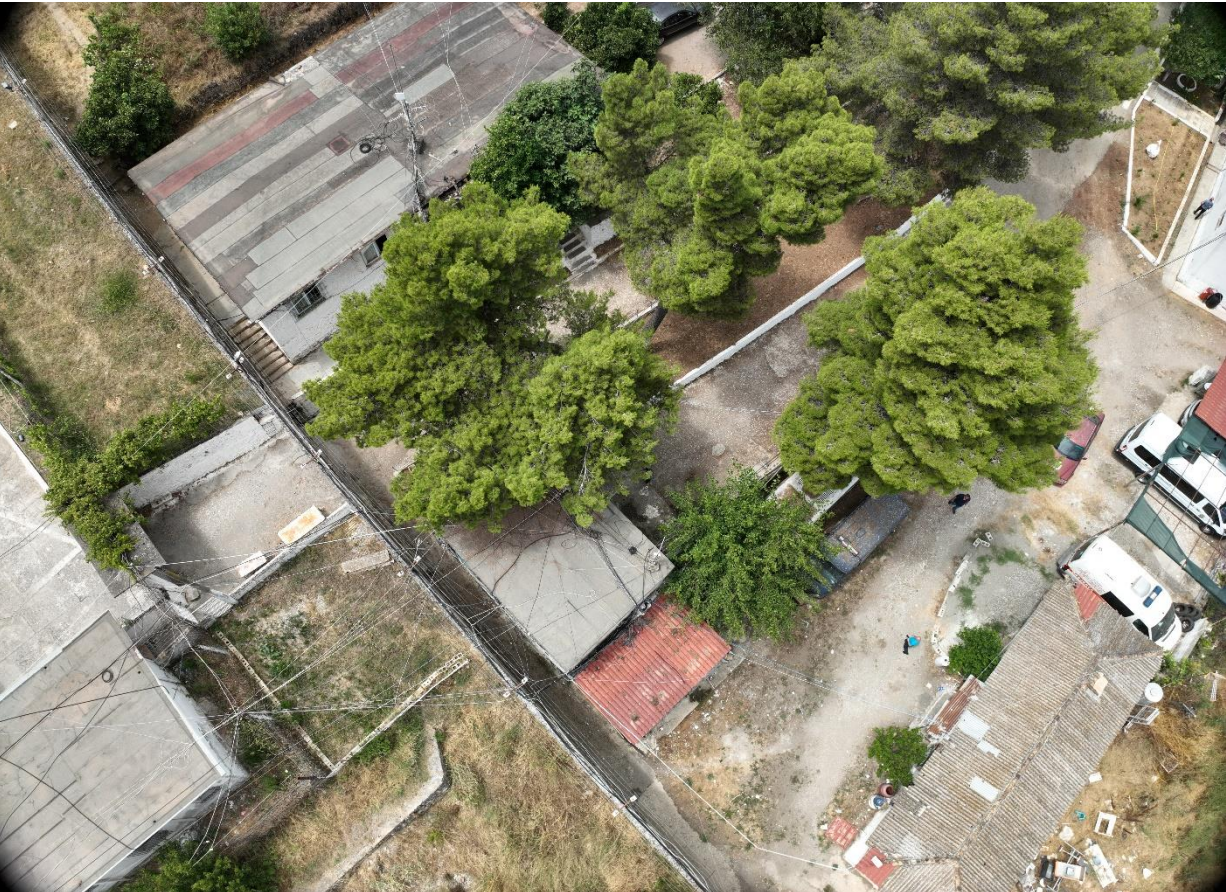
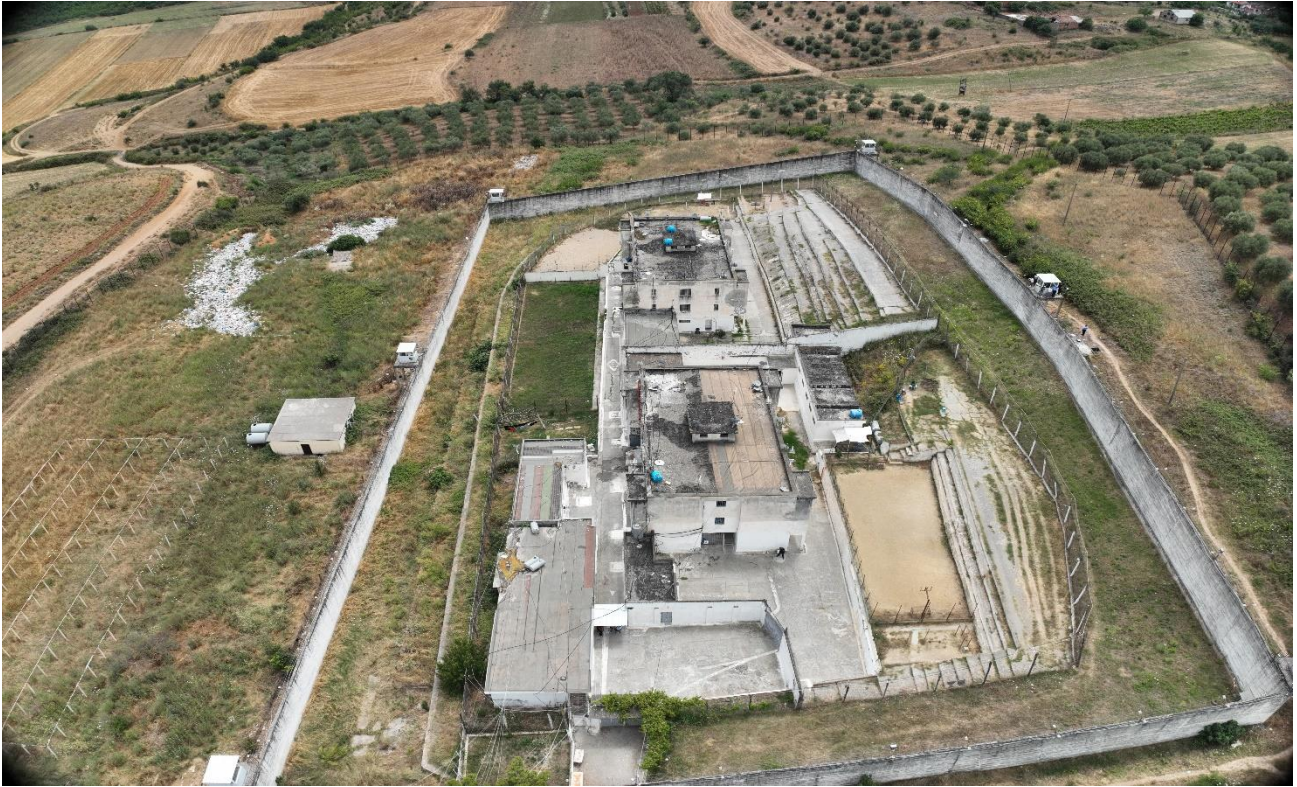
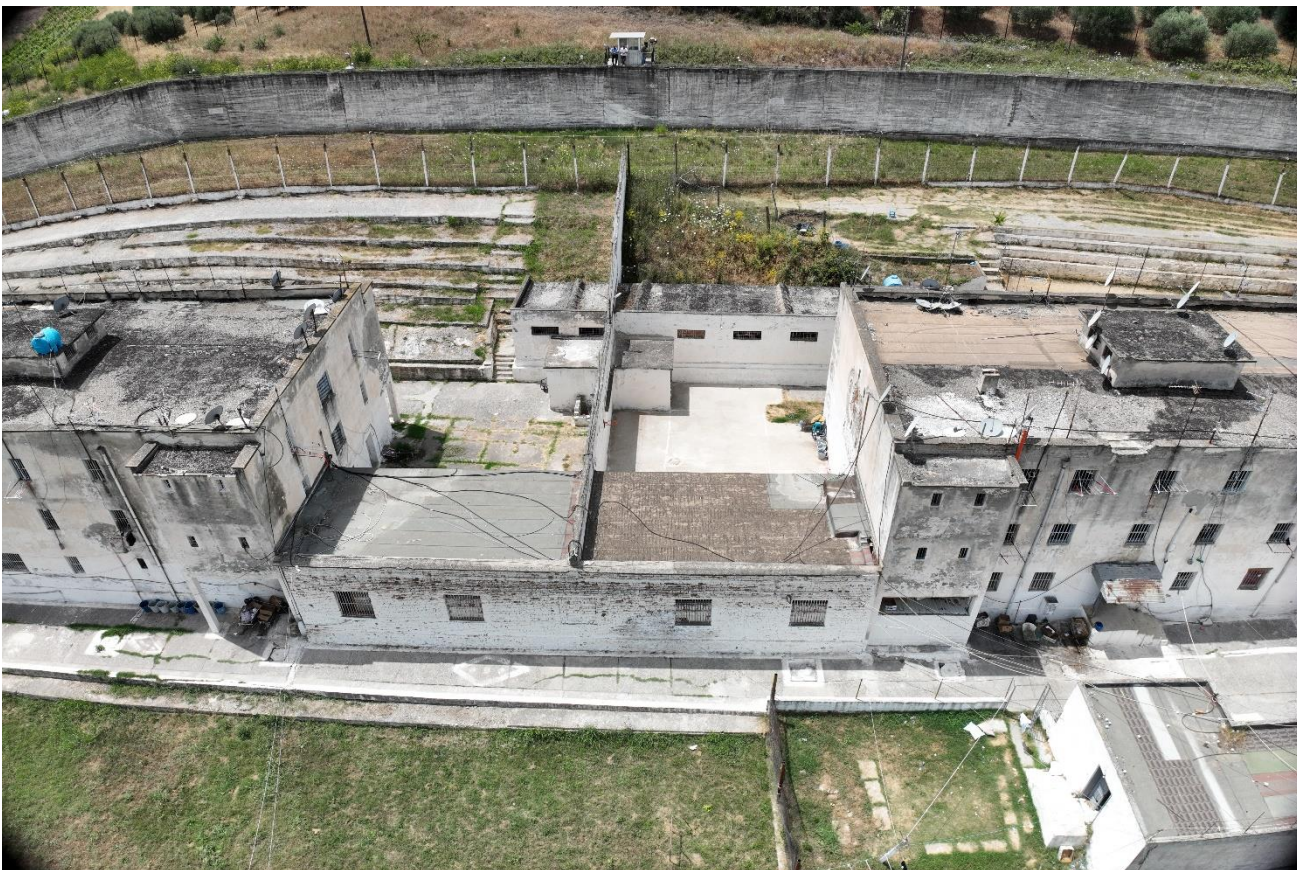
Objekti IEVP Lushnjë ka një sipërfaqe ndërtimore prej 1109 m² (gjurma e objekteve) sipërfaqe trualli (e përgjithshme) 8547 m². Mungesa e investimeve dhe mirëmbajtjes së objekteve ndër vite, ka sjellë dëmtime dhe degradim të mbulesave/taracave të objekteve. Dëmtimi i tyre favorizohet edhe nga pozicioni gjeografik, kushtet klimaterike të zonës. Tarraca ka nevojë për hidroizolim.

Ullukët e shkarkimit të ujërave të shiut janë të prishura dhe sjellin lagështi në sipërfaqet e mureve ku ato ndodhen.

Hidroizolimi i taracës është dëmtuar prandaj është vendosur të realizohet hidroizolim i ri.

Rikonstruksioni i dëmtimeve të pjerrëta do të bëhet duke përdorur llac cemento, pas këtij riparimi do të formohet një shtresë llac cimentoje me trashësi minimum 2 cm të niveluar për krijimin e shtresës izoluese. Shtresa izoluese duhet shtrirë në një sipërfaqe të thatë,të pastruar mirë më parë me shtresë horizontale,pjerrësi si dhe sipërfaqet vertikale.
