**RESTAURIMI, RINDËRTIMI DHE MUZEALIZIMI I PROJEKTIMIT TË MUZEUT HISTORIK KOMBËTAR**  
**RESTORATION, RECONSTRUCTION, AND MUSEALIZATION OF THE NATIONAL HISTORICAL MUSEUM DESIGN**

**Structural elements examination, Concrete Testing & Laboratory Tests**

# **Technical Report**

**03 / 2023**

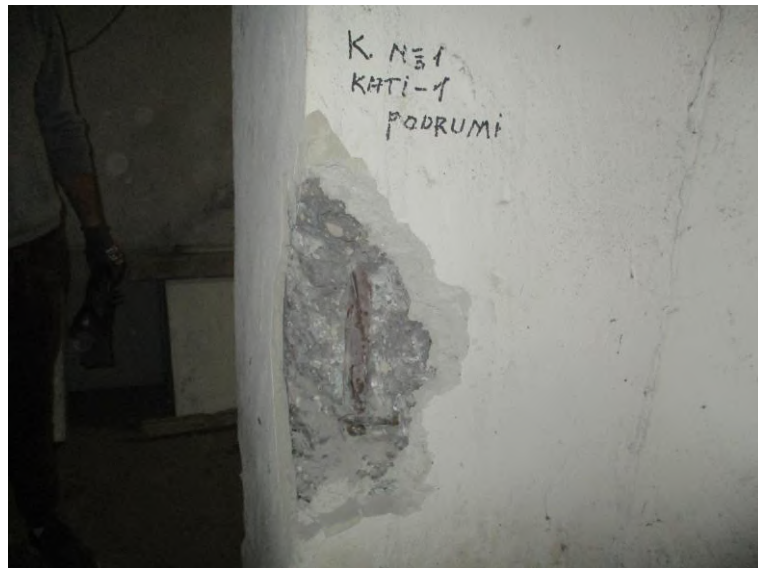
Në këtë pozicion prove ndodhet një kolonë betoni të armuar.

Fig 2. Pozicioni Nr 1, Kolona D3, Kati -1

- Skanimi i armatures se hekurit / Përcaktimi i Shtresës mbrojtëse të betonit  
Gjatë provave në terren është konstatuar se (pare vetëm nga njëra anë e kolonës):  
4 shufra  $\Phi 28$  (I paviaskuar) per Armimin vertikal  
Stafa  $\Phi 8$  / 20-25 cm distanca midis tyre  
Shtresa mbrojtëse e betonit 45-50 mm
- Marrja e mostrave te karrotave te betonit

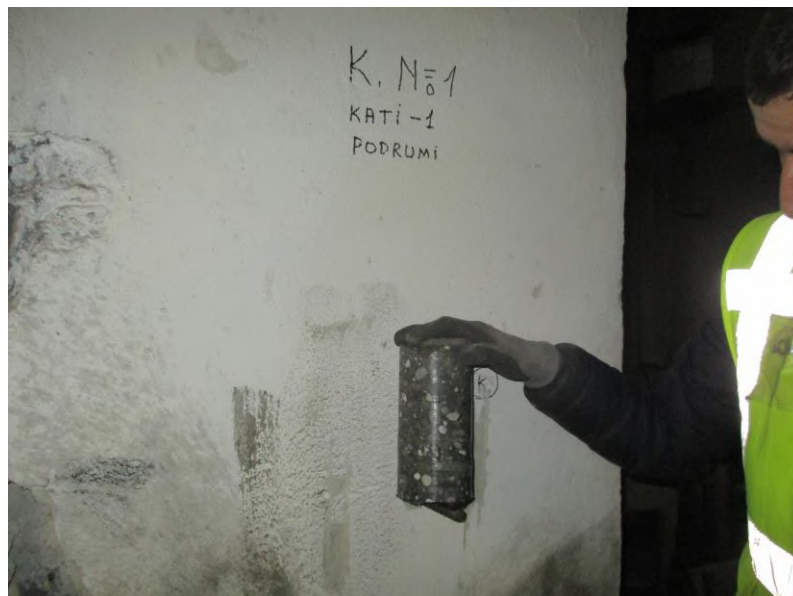
Fig 2. Pozicioni Nr 1, Marrja e mostrave te karrotave te betonit

| Sample<br>Mostra<br>No. | Position<br>Pozicioni | Height<br>for test<br>Lartesia<br>per test<br>H<br>[mm] | Diameter<br>for test<br>Diameter<br>per test<br>D<br>[mm] | H/D ratio<br>Raporti<br>H/D<br>H/D | Weight<br>Masa<br>[g] | Density<br>Masa<br>Volumore<br>[g/cm <sup>3</sup> ] | Load<br>Ngarkesa<br>[kN] | Compr.<br>Strength<br>Rez. Shtypje<br>Cubic<br>[MPa] | Note * |
|---|---|---|---|---|---|---|---|---|---|
| C1 | Position 1, Column D3, Floor -1 | 95.5 | 93.6 | 1.02 | 1591 | 2.421 | 407.4 | 59.21 | |

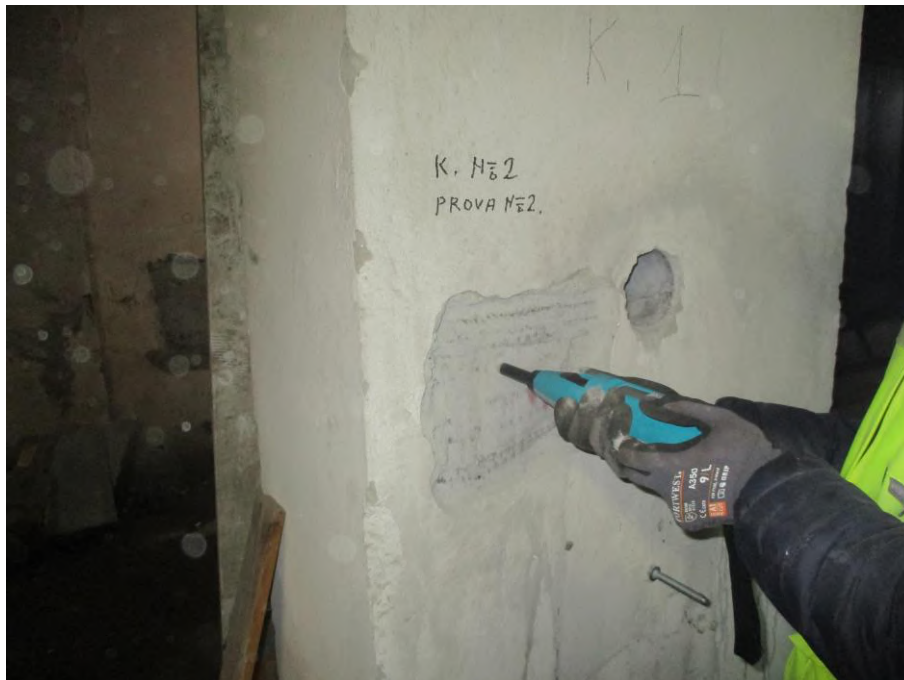
- Skanimi i armatures se hekurit / Përcaktimi i Shtresës mbrojtese të betonit  
Gjatë provave në terren është konstatuar se (pare vetëm nga njëra anë e kolonës):  
4 shufra  $\Phi 28$  (I paviaskuar) per Armimin vertikal  
Stafa  $\Phi 8$  / 20-25 cm distanca midis tyre  
Shtresa mbrojtese e betonit 20-30 mm
- Prova pa shkaterrim me Sklerometer

Fig 4. Pozicioni Nr.2, Prova pa shkaterrim me Sklerometer

| Name | Mean value | Averaging mode | Std dev. | Conv. curve | Form factor |
|---|---|---|---|---|---|
| Position no 2, Column D4, Floor -1 | 51.5 N/mm <sup>2</sup> | Median EN | 12.8 N/mm <sup>2</sup> | 10-percentile curve | Cube 150mm (100%) |

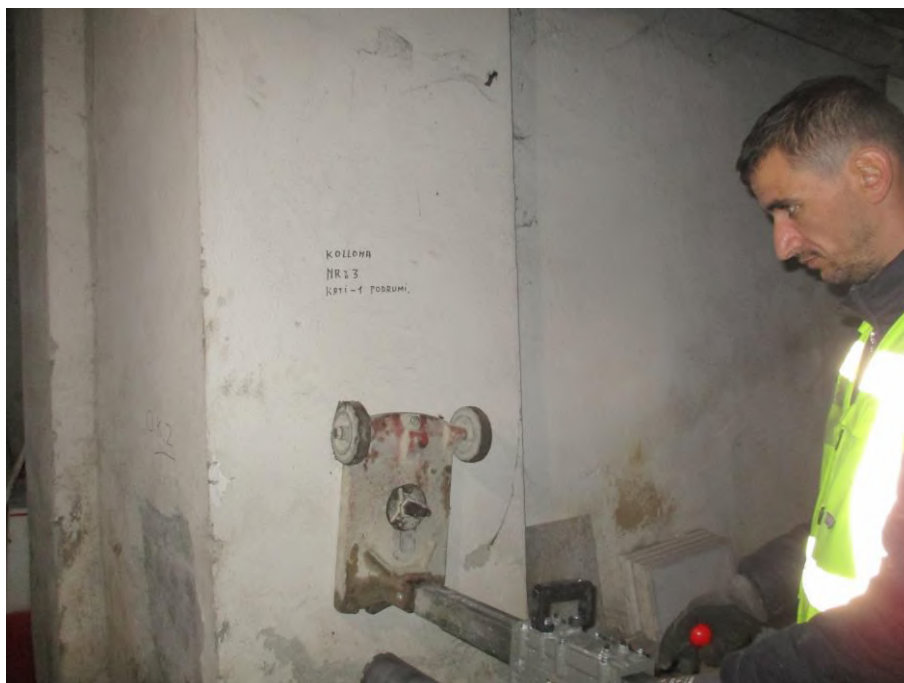
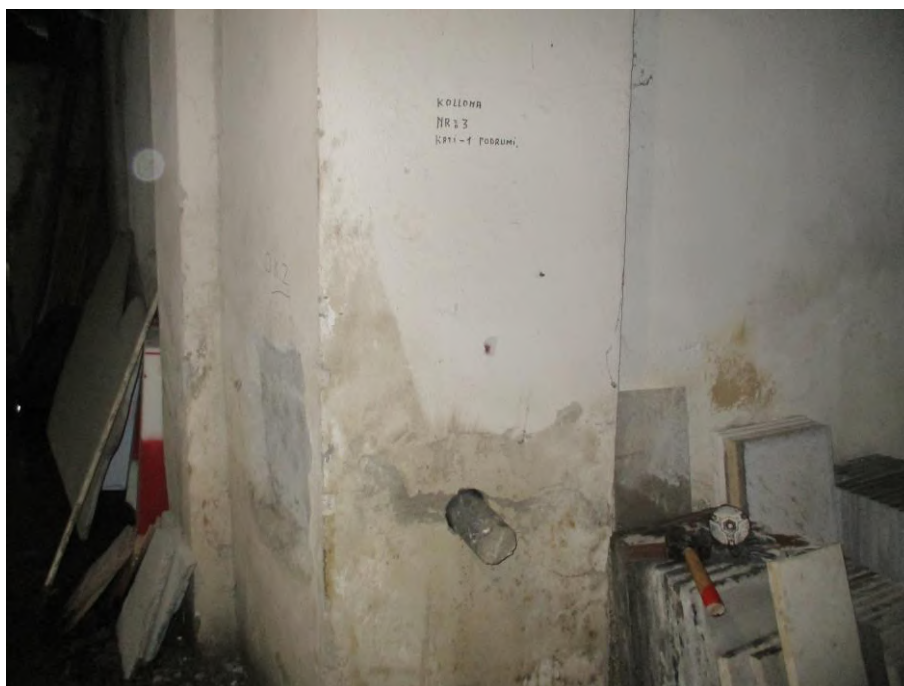
Fig 5. Pozicioni Nr 3, Marrja e mostrave te karrotave te betonit

Fig 6. Pozicioni Nr.3, Marrja e mostrave te karrotave te betonit

| Sample<br>Mostra<br>No. | Position<br>Pozicioni | Height<br>for test<br>Lartesia<br>per test<br>H<br>[mm] | Diameter<br>for test<br>Diameter<br>per test<br>D<br>[mm] | H/D ratio<br>Raporti<br>H/D<br>H/D | Weight<br>Masa<br>[g] | Density<br>Masa<br>Volumore<br>[g/cm <sup>3</sup> ] | Load<br>Ngarkesa<br>[kN] | Compr.<br>Strength<br>Rez. Shtypje<br>Cubic<br>[MPa] | Note * |
|---|---|---|---|---|---|---|---|---|---|
| C2 | Position 3, Column D5, Floor -1 | 95.5 | 93.6 | 1.02 | 1587 | 2.415 | 443.2 | 64.41 | |

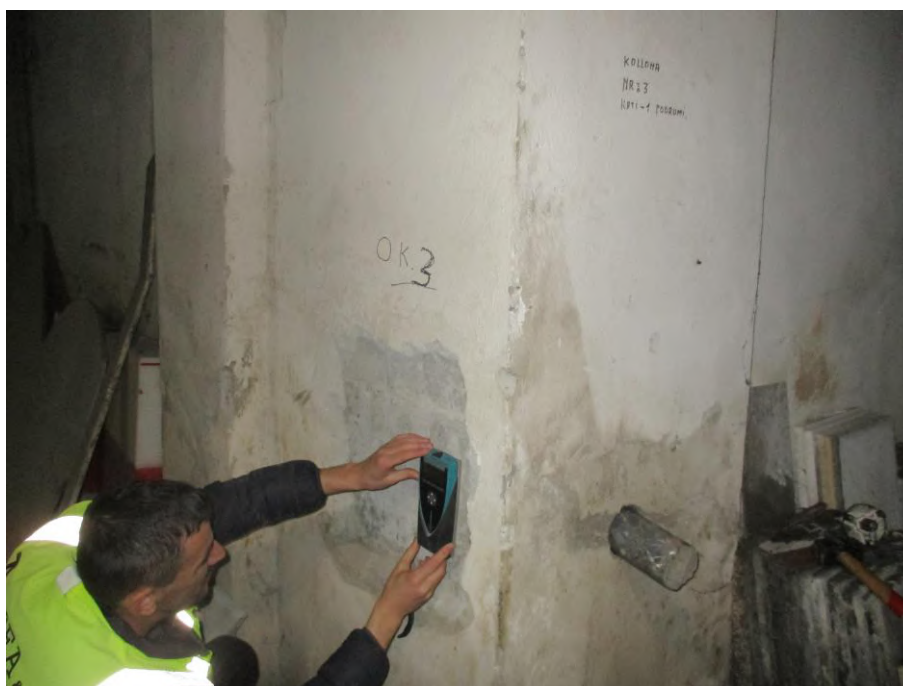
- Skanimi i armatures se hekurit / Përcaktimi i Shtresës mbrojtëse të betonit
- Gjatë provave në terren është konstatuar se (pare vetëm nga njëra anë e kolonës):
- 4 shufra  $\Phi 28$  (I paviaskuar) per Armimin vertikal
- Stafa  $\Phi 8$  / 20-25 cm distanca midis tyre
- Shtresa mbrojtëse e betonit 45-50 mm

Fig 7. Pozicioni Nr.3, Skanimi i armatures se hekurit / Përcaktimi i Shtresës mbrojtëse të betonit

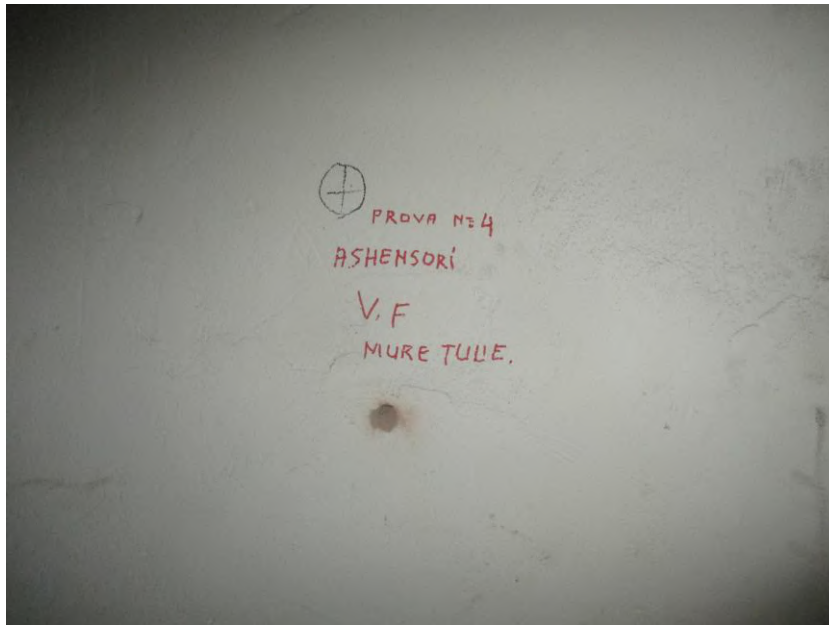
Fig 8. Pozicioni Nr.4, Shpim muri i ashensorit pranë aksit C10, Kati -1

Muret që formojnë gropën e ashensorit janë prej tullash (tulla te kuqe argjile). Në murin me tulla të ashensorit kryhet një shpim me diametër 1.5 cm për të verifikuar trashësinë e murit. Trashësia e murit rezultoi të jetë 40 cm.

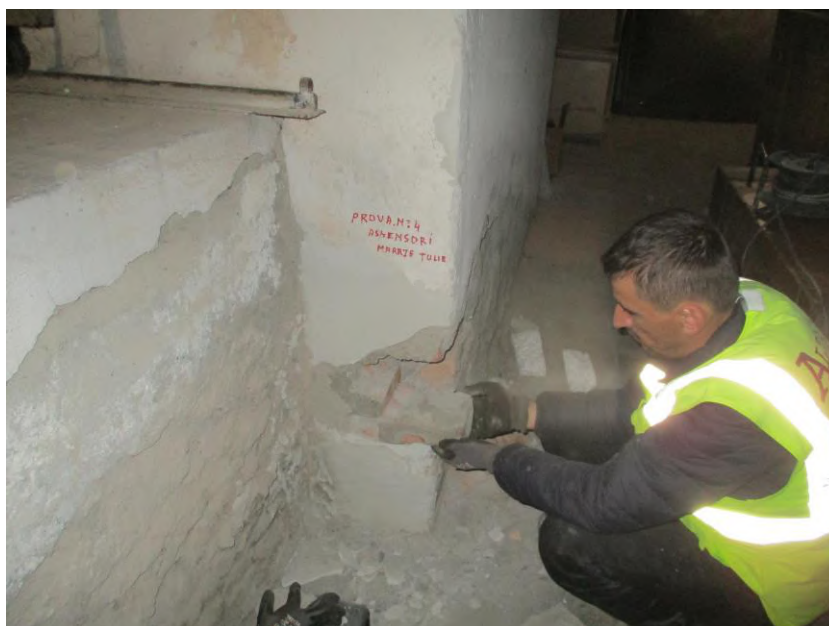
Fig 9. Pozicioni Nr.4, Marrja e mostrave të tullave nga muri i ashensorit pranë aksit C10, Kati -1

- Një tullë argjile është marrë nga muri i ashensorit. Mostra e tullës iu nënshtrua testit të rezistencës në shtypje. Rezultatet janë paraqitur në tabelën 1 më poshtë.

| Kampioni<br>Sample | Pozicioni<br>Position | Dimensionet e kampionit<br>Sample dimensions | | | Zona e<br>shtypur<br>Area<br>(mm <sup>2</sup> ) | Ngarkesa<br>Load<br>(kN) | Rezist. në<br>shtypje /<br>Comp.<br>Strength<br>(N/mm <sup>2</sup> ) |
|---|---|---|---|---|---|---|---|
| Tulle e plote argjile e<br>kuqe 250x120x65 mm /<br>Solid clay brick<br>250x120x65 mm | Mur i ashensorit pranë<br>aksit C10, kati -1 / Elevator<br>wall near axis C10, Floor -1 | 101 | 100 | 60 | 10100 | 237.35 | 23.50 |
| | | 101 | 100 | 60 | 10100 | 243.92 | 24.15 |

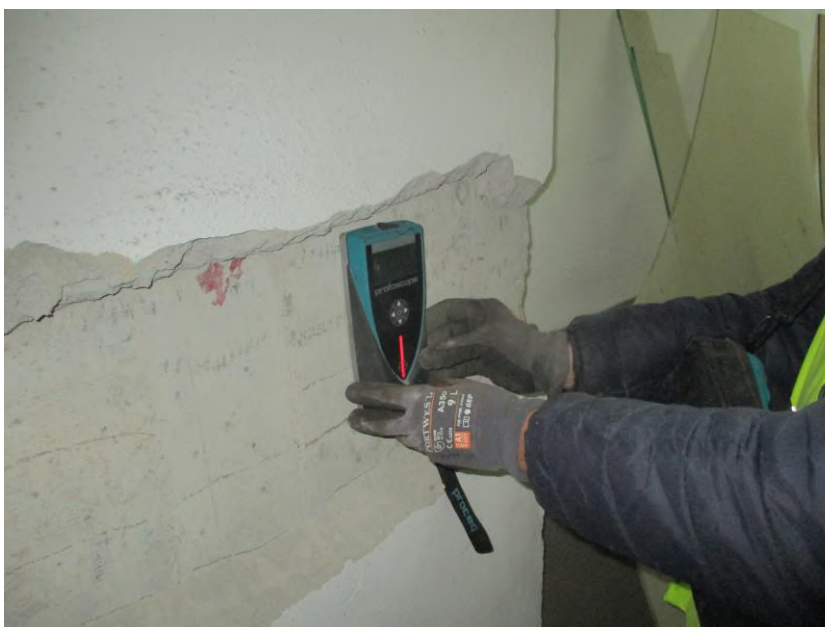
Fig 10. Pozicioni Nr.5, Skanimi i armatures së hekurit / Përcaktimi i Shtresës mbrojtëse të betonit

4 shufra  $\Phi 28$  (l paviaskuar) per Armimin vertikal

Stafa  $\Phi 8$  / 20-25 cm distanca midis tyre

Shtresa mbrojtëse e betonit 45-50 mm

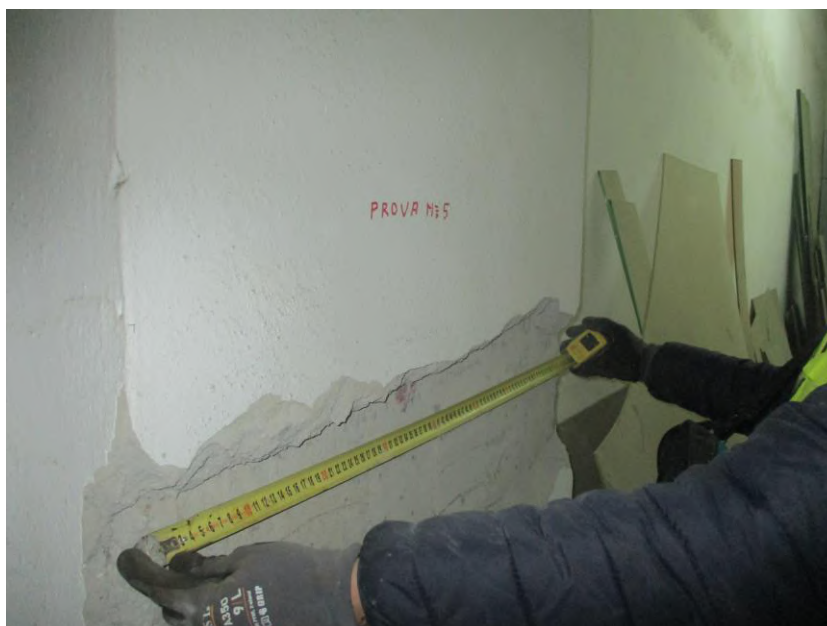
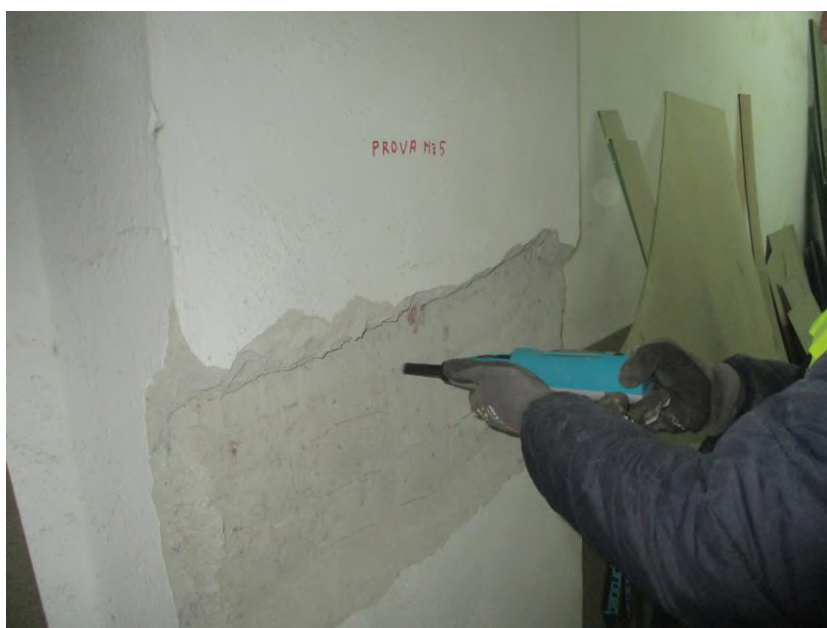
Dimensioni i matur i brinjës së kolonës është 80 cm.

Fig 11. Pozicioni Nr.5, Kolona G3, Kati -1

Fig 12. Pozicioni Nr.5, Prova pa shkatërrim me Sklerometer

| Name | Mean value | Averaging mode | Std dev. | Conv. curve | Form factor |
|---|---|---|---|---|---|
| Position no 5, Column G3, Floor -1 | 55.5 N/mm <sup>2</sup> | Median EN | 14.0 N/mm <sup>2</sup> | 10-percentile curve | Cube 150mm (100%) |

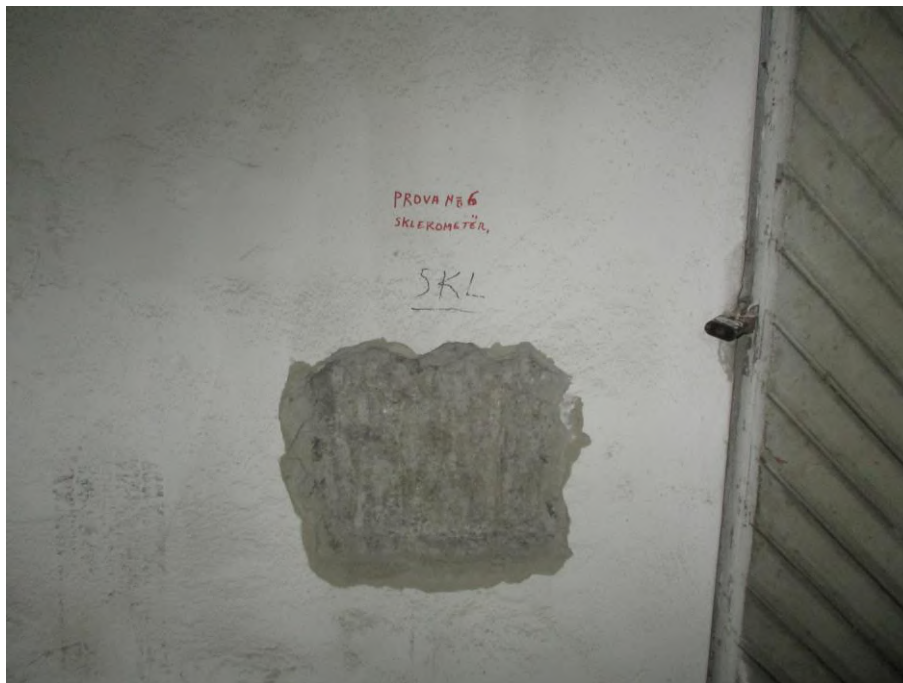
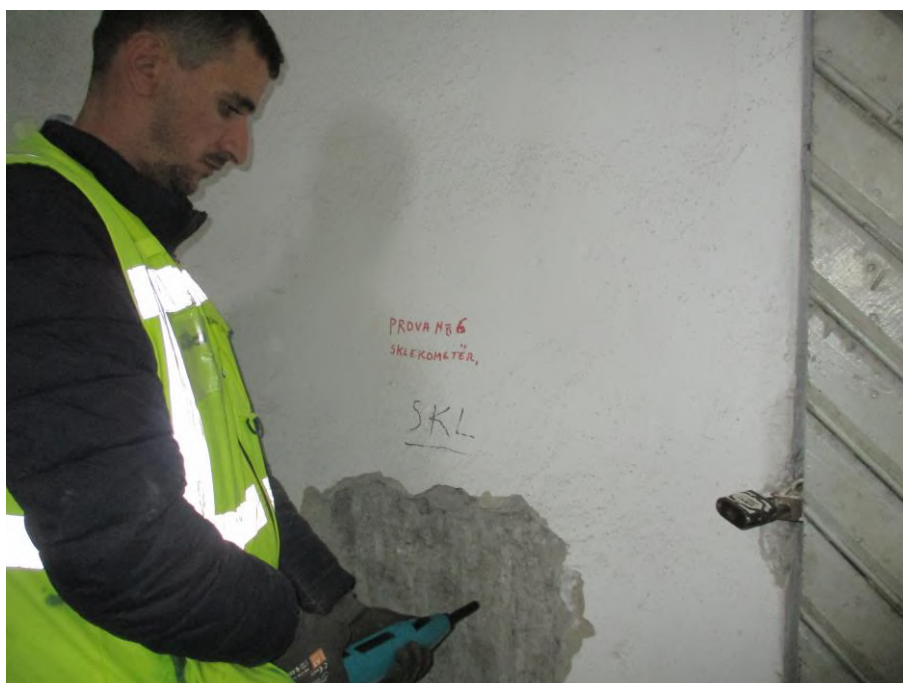
Fig 13. Pozicioni Nr. 6, Element betoni (mur ose kolonë) në aksin K ndërmjet aksit 5 dhe 6, Kati -1

Fig 14. Position no 6, Prova pa shkatërrim me Sklerometer

| Name | Mean value | Averaging mode | Std dev. | Conv. curve | Form factor |
|---|---|---|---|---|---|
| Position no 6, Concrete element at axis K, between axis 5 & 6, Floor -1 | 42.5 N/mm <sup>2</sup> | Median EN | 10.8 N/mm <sup>2</sup> | 10-percentile curve | Cube 150mm (100%) |

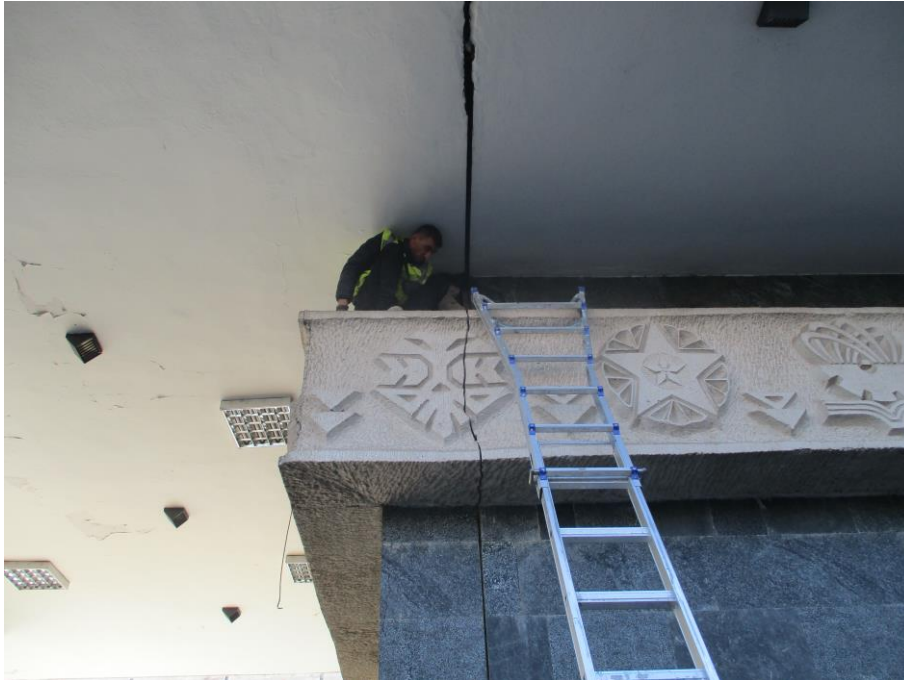
Fig 15. Pozicioni Nr.1, Kolona ne aksin N9, Kati 0, Floor 0, Prova pa shkatërrim me Sklerometer

| Name | Mean value | Averaging ... | Std dev. | Conv. curve | Form factor |
|---|---|---|---|---|---|
| Position no 1, Column N9, Floor 0 | 37.0 N/mm <sup>2</sup> | Median EN | 13.5 N/mm <sup>2</sup> | 10-percentil... | Cube 150mm (100%) |

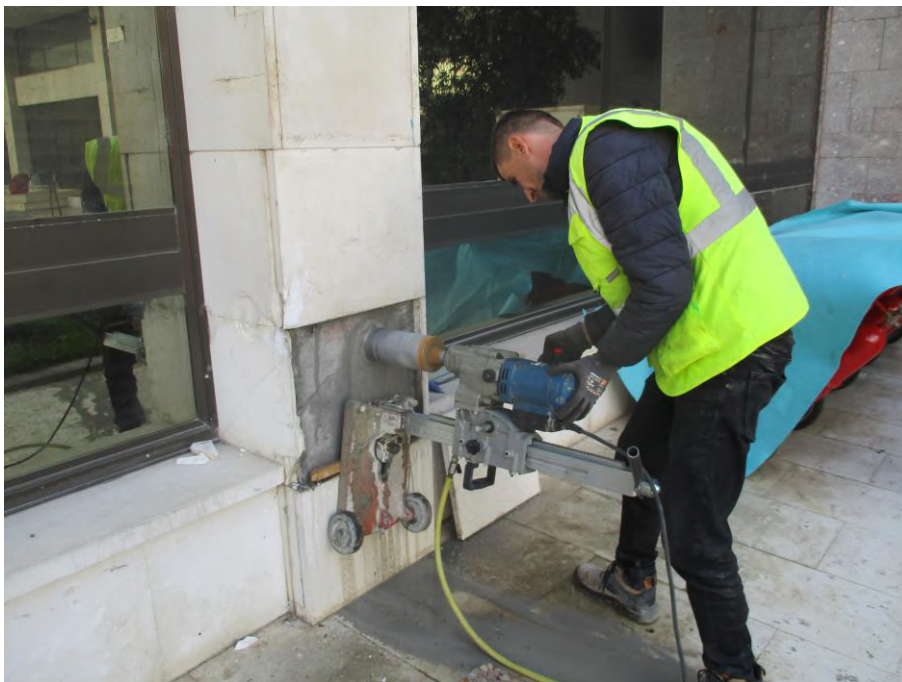
Kolona është pare nga ana e jashtme e objektit, gjerësia e saj është 60 cm në anën e dukshme. Ndërmjet pllakave dhe betonit të kolonës vendoset një shtresë betoni. Trashësia e kësaj shtrese betoni është >30 mm.

➤ Fig 16. Pozicioni Nr.2, Kolona ne aksin D9', Kati 0, Marrja e mostres se karrotes se betonit.

| Sample<br>Mostra<br>No. | Position<br>Pozicioni | Height<br>for test<br>Lartesia<br>per test<br>H<br>[mm] | Diameter<br>for test<br>Diameter<br>per test<br>D<br>[mm] | H/D ratio<br>Raporti<br>H/D<br>H/D | Weight<br>Masa<br>[g] | Density<br>Masa<br>Volumore<br>[g/cm <sup>3</sup> ] | Load<br>Ngarkesa<br>[kN] | Compr.<br>Strength<br>Rez. Shtypje<br>Cubic<br>[MPa] | Note * |
|---|---|---|---|---|---|---|---|---|---|
| C3 | Position no 2, Column at axis<br>D9', Floor 0 | 95.3 | 93.6 | 1.02 | 1582 | 2.413 | 369.2 | 53.66 | |

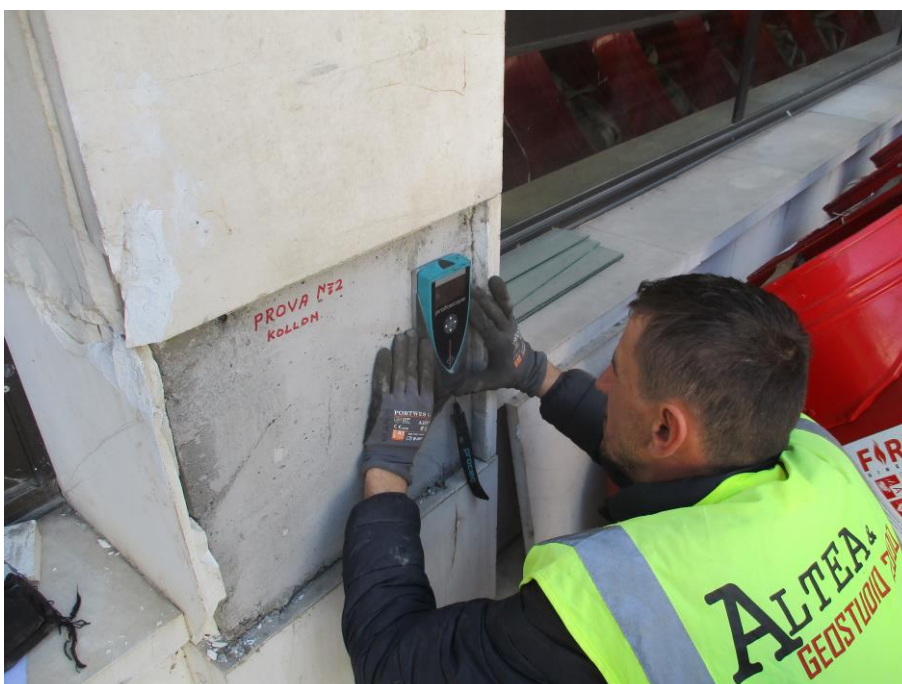
Fig 17. Kolona ne aksin D9' Kati 0, Skanimi i armatures / Përcaktimi i Shtresës mbrojtëse të betonit

4 shufra  $\Phi 28$  per Armimin vertikal

Stafa  $\Phi 8$  / 20-25 cm distanca midis tyre

Shtresa mbrojtëse e betonit 45-50 mm

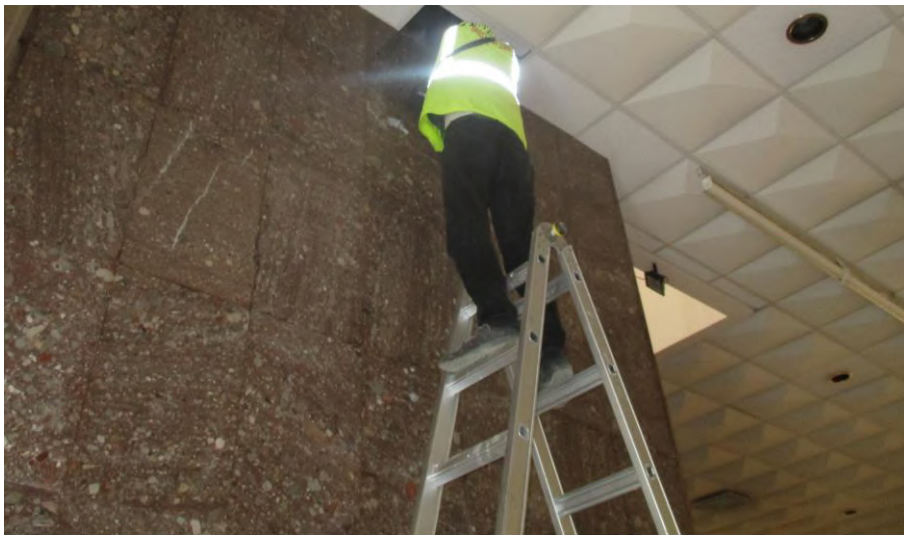
Gjerësia e saj është 260 cm. Ndërmjet pllakave dhe betonit të kolonës eshte vendosur një shtresë betoni. Trashësia e kësaj shtrese betoni së bashku me pllakat, siç shihet në pjesën e sipërme të kolonës është ~10 cm.

Fig 18. Pozicioni Nr.3, Kollona ne aksin C12, kati 0, Prova pa shkaterrim me Sklerometer

| Name | Mean value | Averaging ... | Std dev. | Conv. curve | Form factor |
|---|---|---|---|---|---|
| Position no 3, Column at axis C12, Floor 0 | 40.0 N/mm <sup>2</sup> | Median EN | 18.0 N/mm <sup>2</sup> | 10-percentil... | Cube 150mm (100%) |

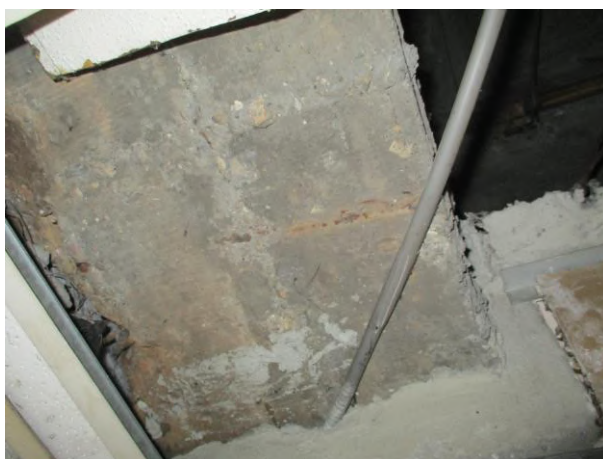
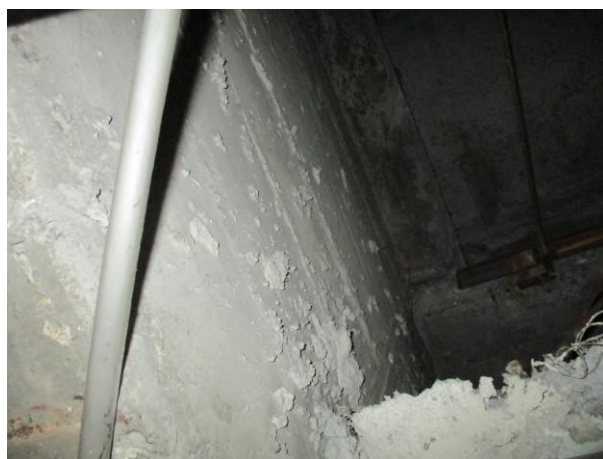
Trau eshte pare nga pjesa e brendshme e tavanit. Gjerësia e traut është 30 cm dhe lartësia e dukshme 100 cm

Fig 19. Pozicioni No.4, Trau në aksin C12, Kati 0, Prova pa shkaterrim me Sklerometer

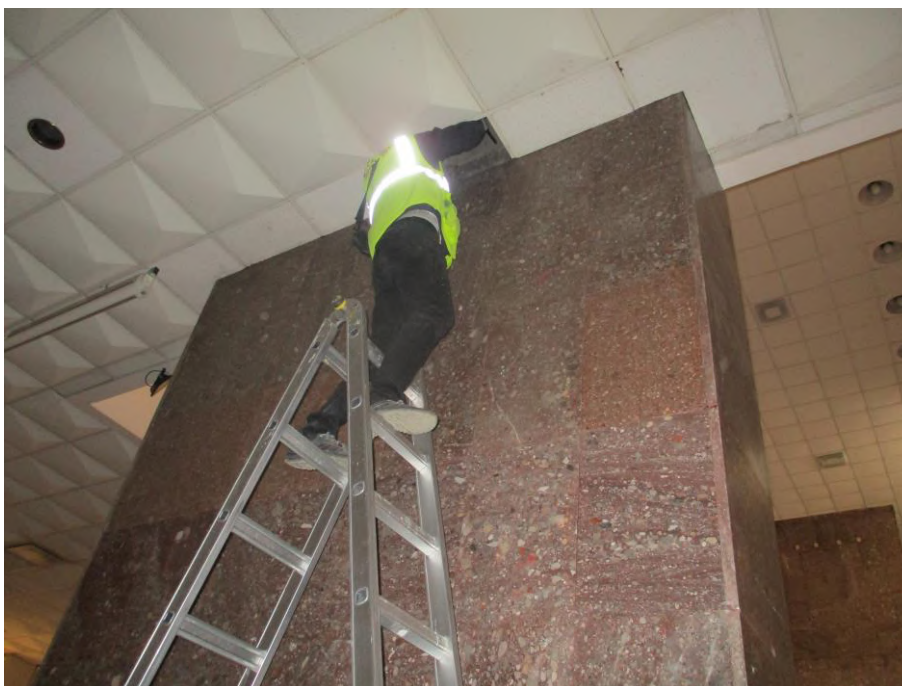
Gjerësia e saj është 260 cm. Ndërmjet pllakave dhe betonit të kolonës është vendosur një shtresë betoni. Trashësia e kësaj shtrese betoni së bashku me pllakat, siç shihet në pjesën e sipërme të kolonës është ~10 cm.

Fig 20. Pozicioni Nr.4, Kollona ne aksin C18, Kati 0

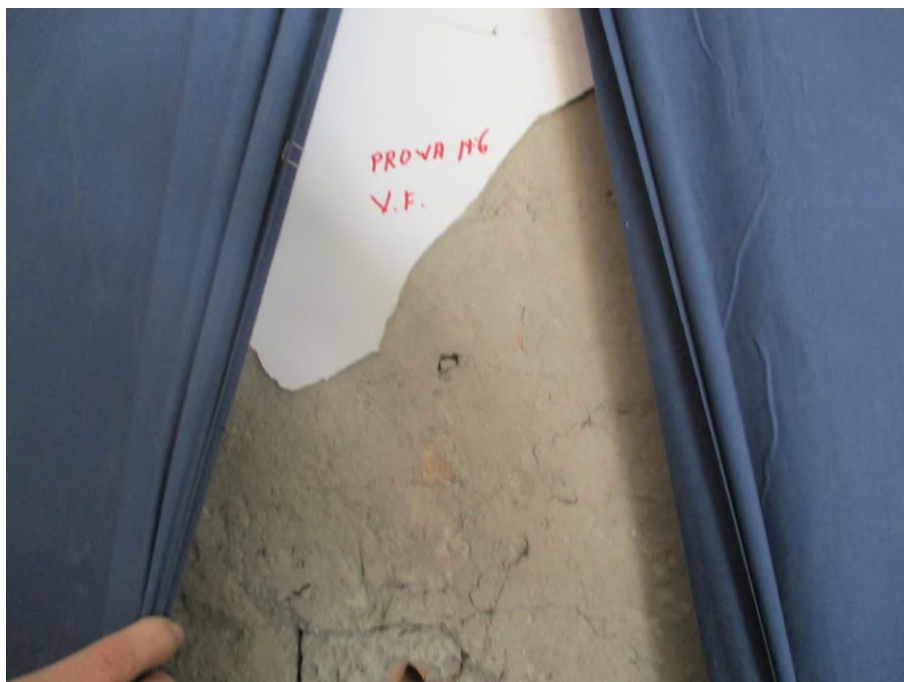
Muri në këtë pozicion është i punuar me tulla (tulla argjile e kuqe e plotë). Në murin me tulla kryhet një shpim me diametër 1.5 cm për të verifikuar trashësinë e murit. Trashësia e murit rezultoi të jetë 40 cm.

Fig 21. Pozicioni Nr 6, Mur tulle ne aksin N21-N24

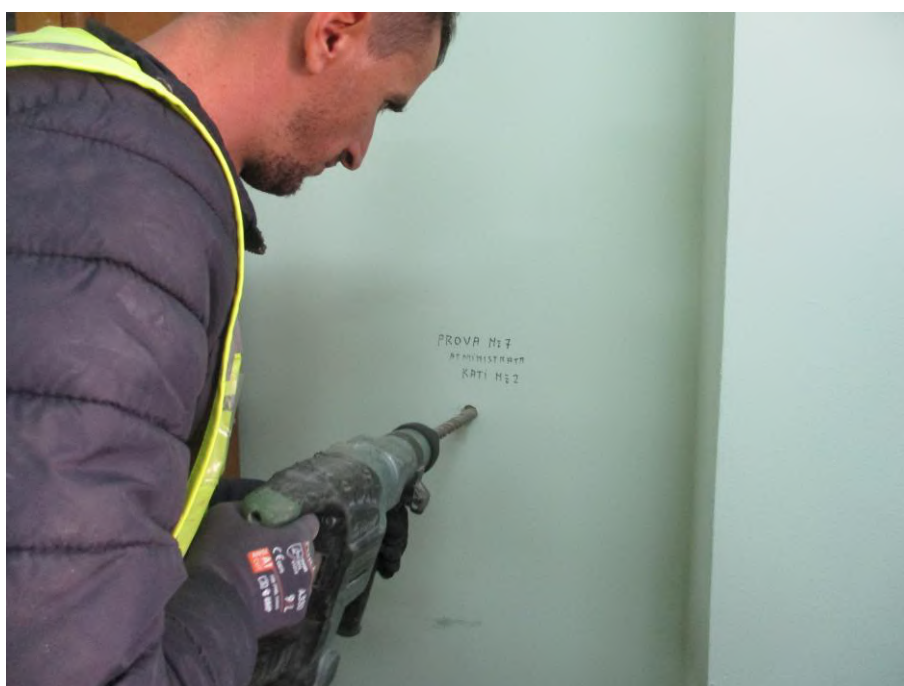
Muri në këtë pozicion është i punuar me tulla (tulla argjile e kuqe e plotë). Në murin me tulla kryhet një shpim me diametër 1.5 cm për të verifikuar trashësinë e murit. Trashësia e murit rezultoi të jetë 20 cm.

Fig 22. Pozicioni Nr 7, Mur tulle e plote ne aksin M15-N15

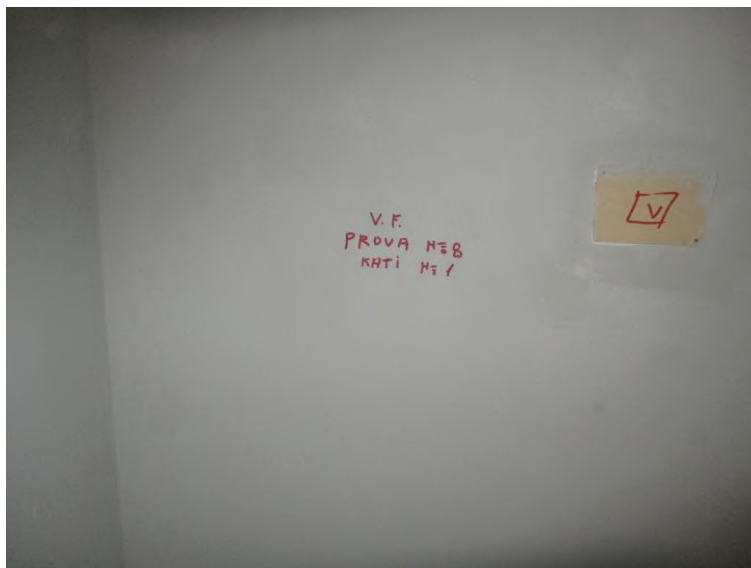
Muri në këtë pozicion është i punuar me tulla (tulla argjile e kuqe e plotë). Në murin me tulla kryhet një shpim me diametër 1.5 cm për të verifikuar trashësinë e murit. Trashësia e murit rezultoi të jetë 25 cm.

Fig 23. Pozicioni Nr 8, Mur tulle e plote ne aksin C'20-C'22

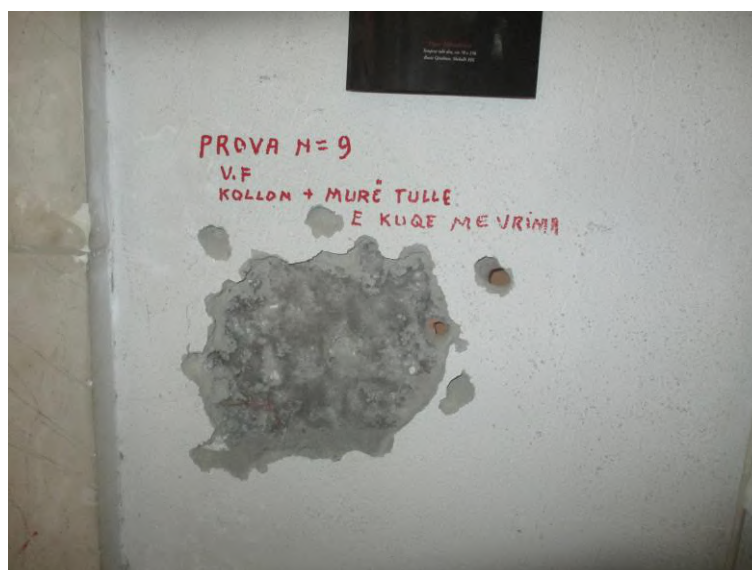
Muri në këtë pozicion është i punuar me tulla (tulla e lehtësuar e kuqe me vrima). Në të dy anet e dritares ndodhen kollona b/a.

Fig 24. Pozicioni Nr 9, Mur me tulla te lehtesuara ne aksin C'30-B30 kati 1

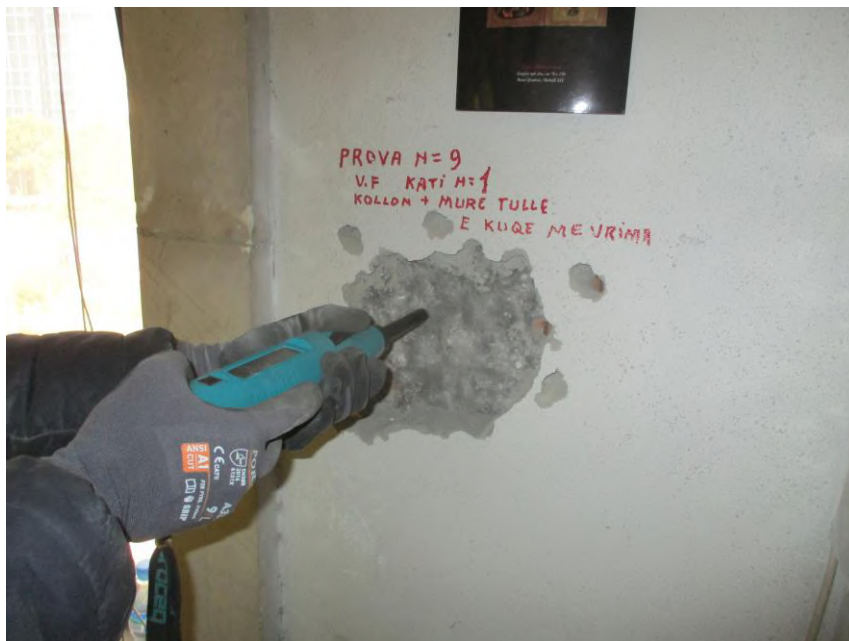
Fig 25. Position no 9, Prova pa shkaterrim me Sklerometer (kryer ne kollonat e betonit ne ane te dritares)  
*Rezultatet e testit shprehen më poshtë në seksionin përkatës.*

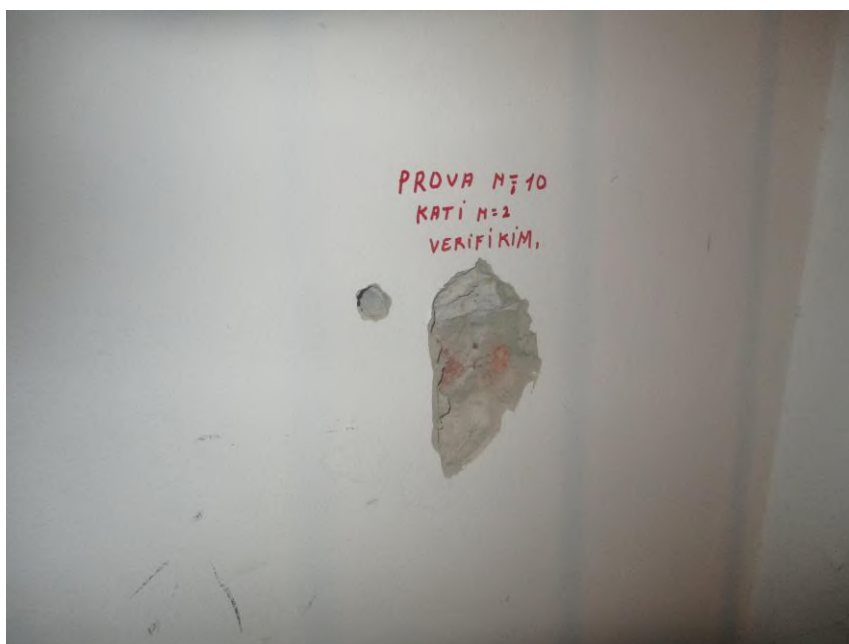
Muri në këtë pozicion është i punuar me tulla (tulla argjile e kuqe e plotë) The wall in this location is made of bricks (solid red clay brick). Nuk u bë e mundur të bëhej shpimi i murit për të mos dëmtuar objektet muzeale.

Fig 26. Pozicioni Nr 8, Mur tulle e plote ne aksin D9'-D10, Kati 1

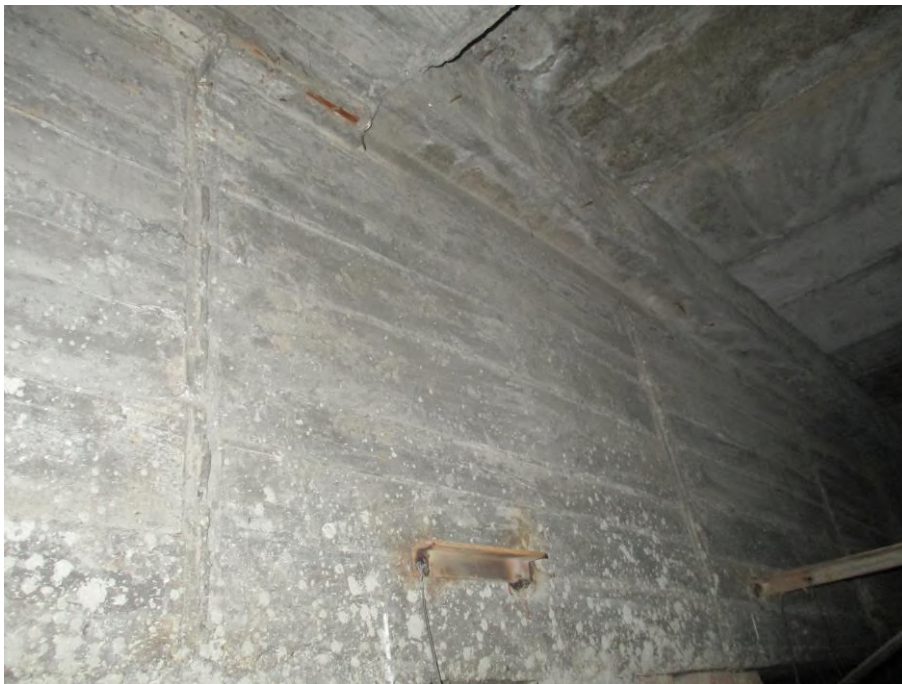
Trari eshte pare nga pjesa e brendshme e tavanit. Lartësia e dukshme 100 cm.

Fig 27. Pozicioni Nr.11, Trau ne aksin K5-L5, Kati 0

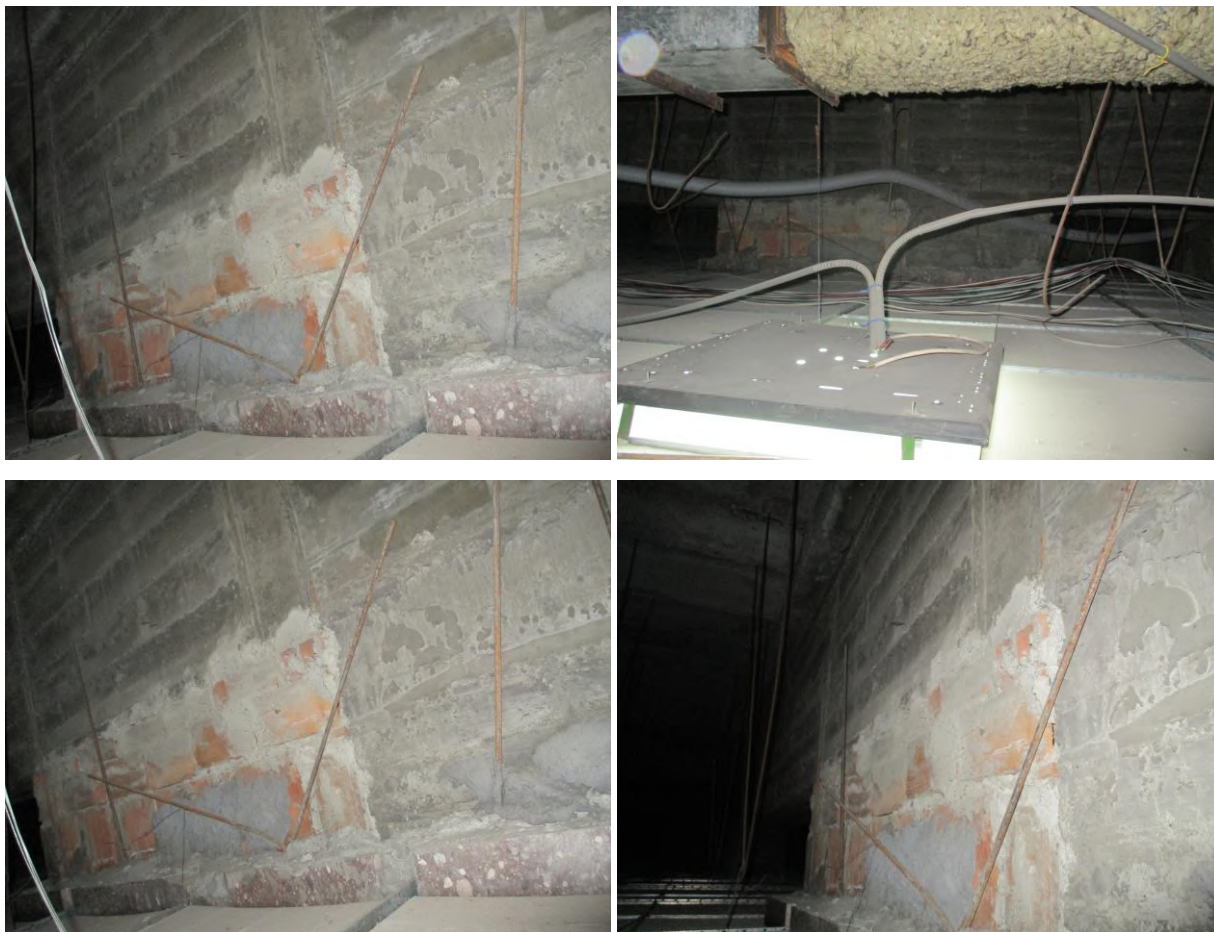
Trari eshte pare nga pjesa e brendshme e tavanit. Lartësia e dukshme 100 cm.

Gjerësia e kolonës, siç shihet dhe matet nga pjesa e brendshme e tavanit, është 100 cm dhe pjesa tjetër plotësohet duke përdorur tulla të lehtësuara argjile në gjerësi 160 ne menyre për të plotësuar gjerësinë e kësaj kolone, e cila, ne katin 0 e cila është ka nj gjeresi totale 260 cm e gjerë (e bërë prej betoni).

Fig 28. Pozicioni Nr 12, Trau ne aksin C12-D12, Kati 1

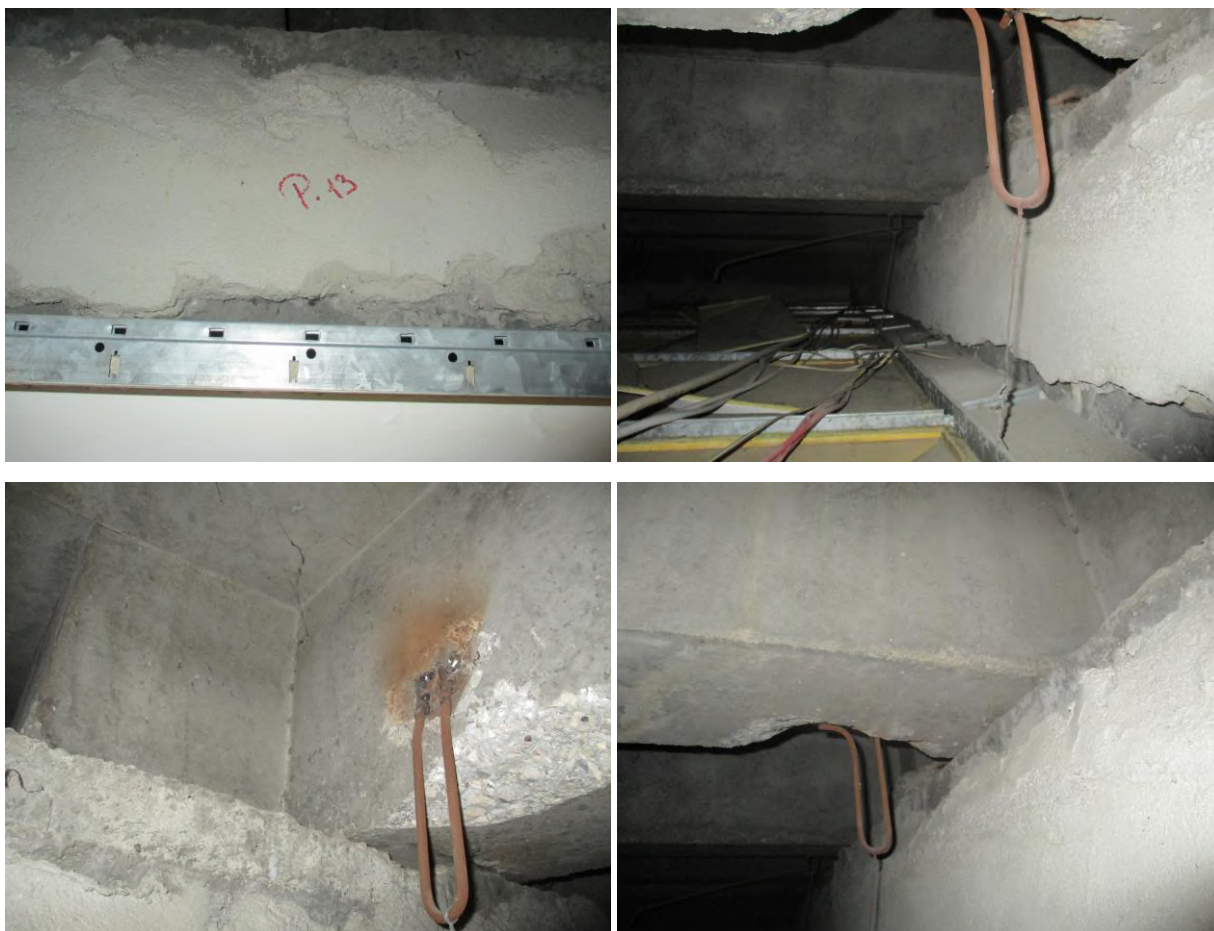
Ne kete pozicion ndodhet nje tra b/a ne aksin G25-H25 dhe kollona G25.

Fig 29. Pozicioni Nr 13, Trau ne aksin G25-H25, dhe kollona G25, kati 1

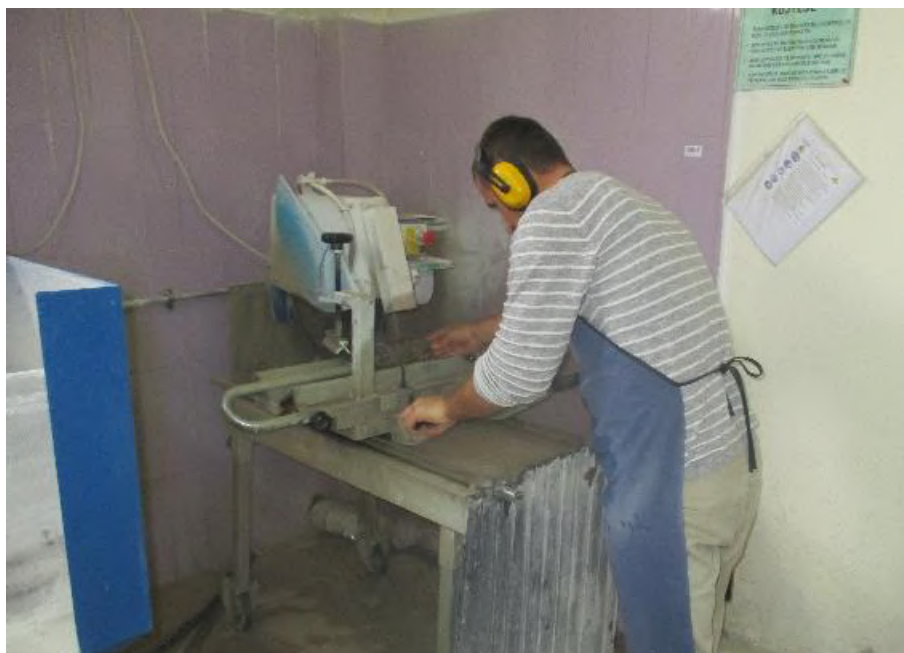
Fig 31. Përgatitja, prerja e karrotave te betonit ne lartesine e kerkuar

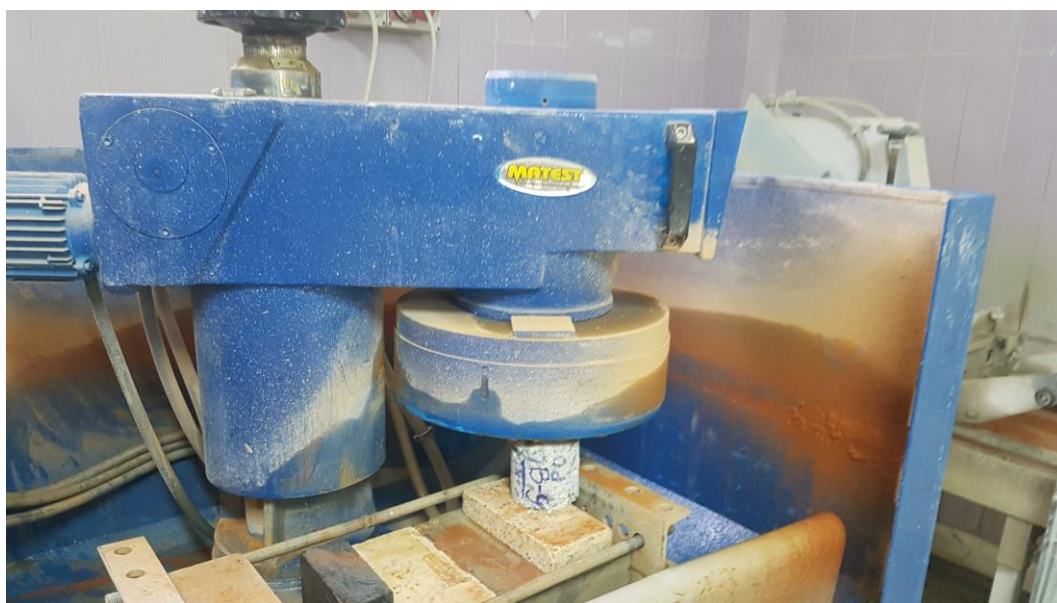
Fig 32. Përgatitja, Rrafshimi i sipërfaqeve te karrotave te betonit me pajisjen e posacme rrafshuese

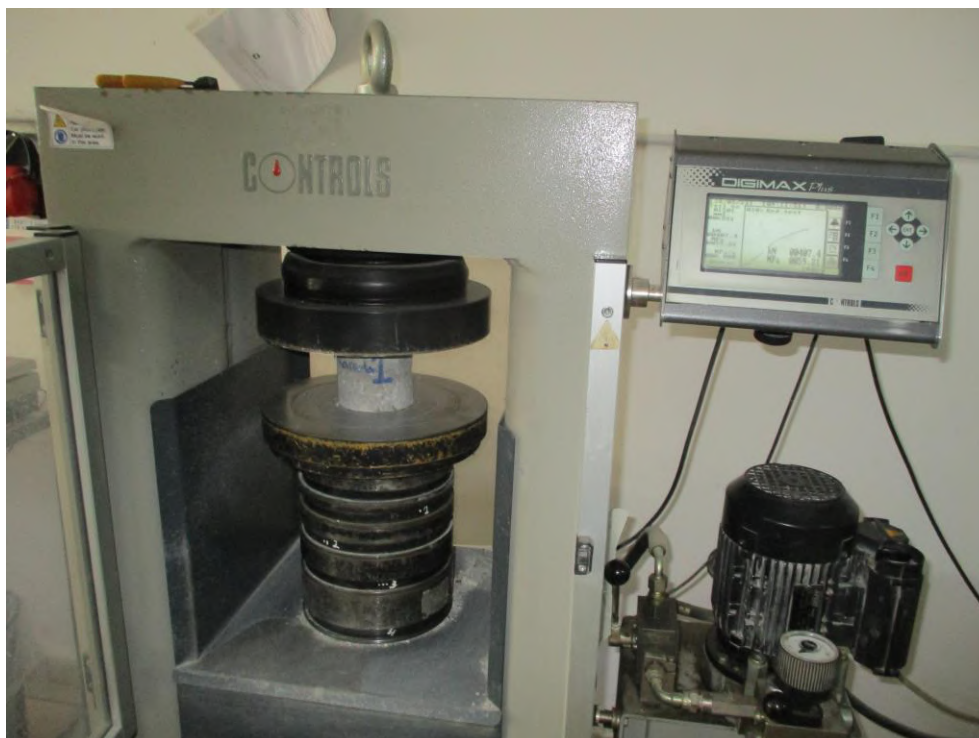
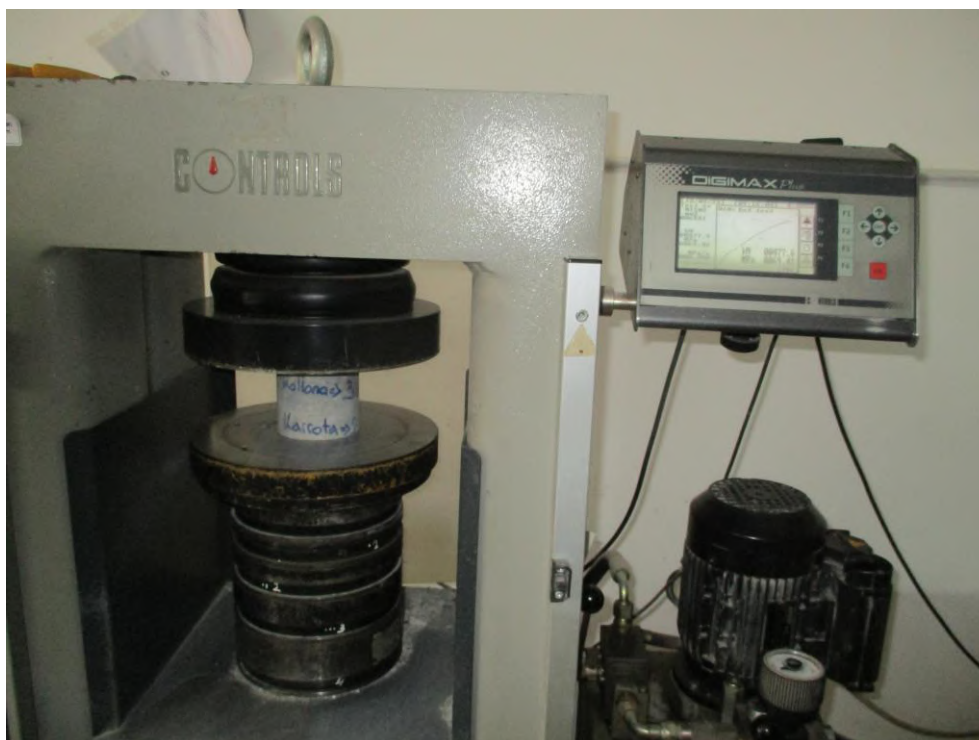
Testimi i betonit është kryer sipas metodës së provës SSH EN 12504-1:2019. Kjo metodë testimi përfshin marrjen, përgatitjen dhe testimin e karrotave te betonit për gjatësi ose rezistencën në shtypje.

Fig 33. Testimi I karrotave te betonit per percaktimin e rezistences ne shtypje

Fig 34. Testimi I karrotave te betonit per percaktimin e rezistences ne shtypje
