# RAPORT TEKNIK

**REHABILITIMI I SHESHIT “AHMET ZOGU” DHE PARKU “GERALDINE’ NE QYTETIN  
E BURRELIT**

### 1.2 Raporti i vrojtimit të infrastruktures

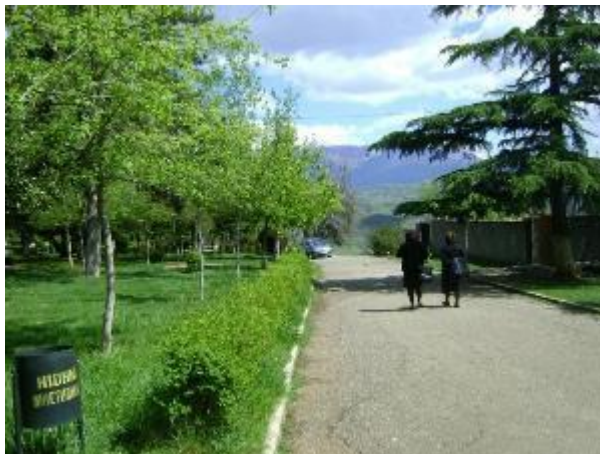
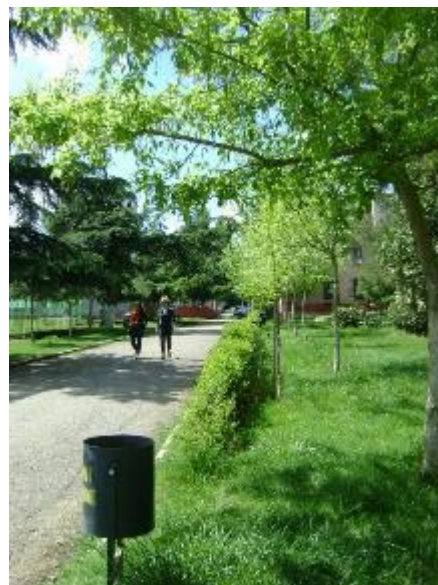
Rruga kryesore e këtij parku është e shtruar me asfalt i cili duket në një gjendje të mire, shih Figura 4-1. Por në disa pjesë të tij dallohen dhe prania e gropave. Rrugicat e parkut janë kryesisht të shtruara me beton ose me granit një pjesë e tyre ishte e dëmtuar, shih Figura 4-2; Figura 4-4. Rrugakryesore ka edhe bordura betoni (shih Figura 4-1; Figura 4-2) të cilat përgjithësisht janë në gjendje të mire.

Përsa i përket lëvizjes në parku në rrugën kryesore të tijë vihej re edhe lëvizja e veturave që shkonin për frekuentimin e lokalit. në këtë rrugë si edhe në gjithë parkun mungonin shenjat e sinjalistikës, shih Figura 4-1.

Figura 4-1- Parku “Geraldine”. Pamje e rrugës kryesore

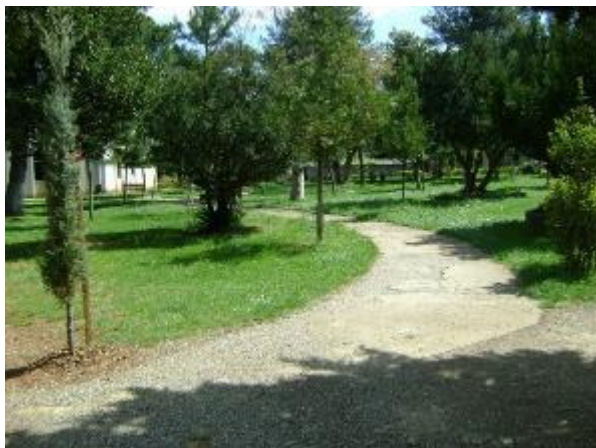
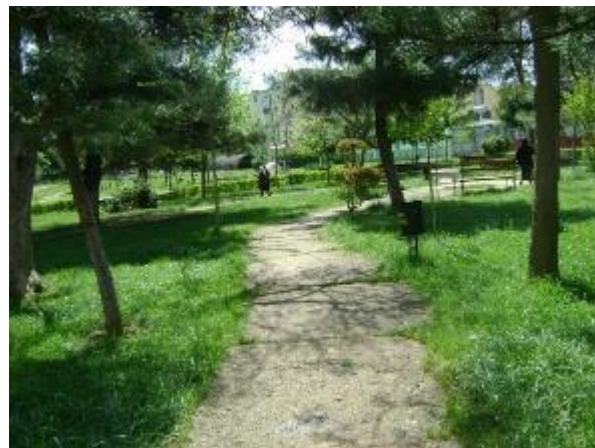
Figura 4-2 Rrugica në park

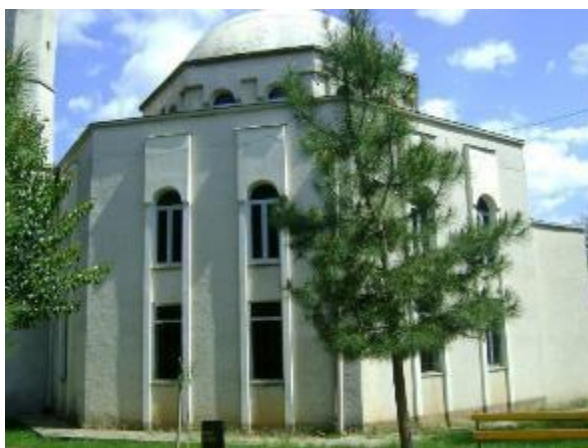
Parku "Geraldine" shtrihet në afërsi të qendrës së qytetit të Burrelit dhe zë një hapësirë afërsisht 30,000m<sup>2</sup>. në brendësi të këtij parku gjenden dy objekte një xhami dhe një lokal në periferi të tij në anën lindore, shih Figura 4-3; Figura 4-4.

Figura 4-3 Pamje e Xhamisë në park

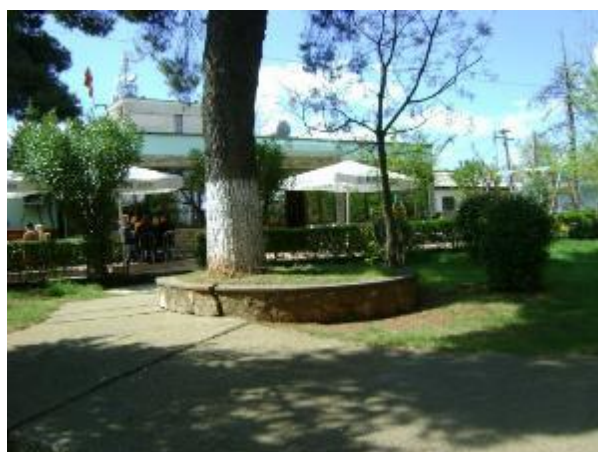
Figura 4-4- Pamje e lokalit në park

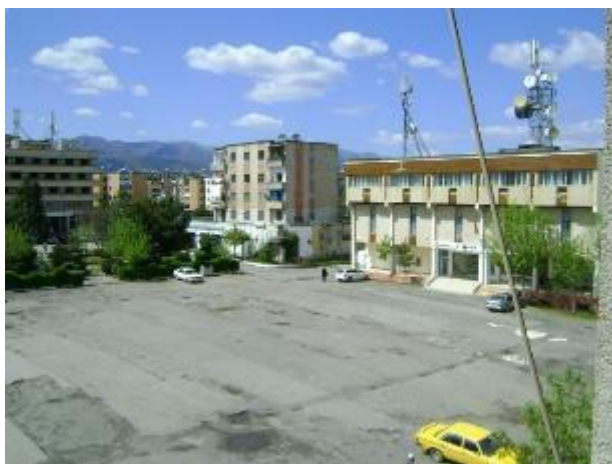
Sheshi para Bashkisë së Burrelit ka një sipërfaqe prej afërsisht 4 900m<sup>2</sup> dhe është i shtruar plotësisht me asfalt, shih Figura 4-5; Figura 4-6; Figura 4-7; Figura 4-8.

Figura 4-5 Sheshi përpara Bashkisë Burrel

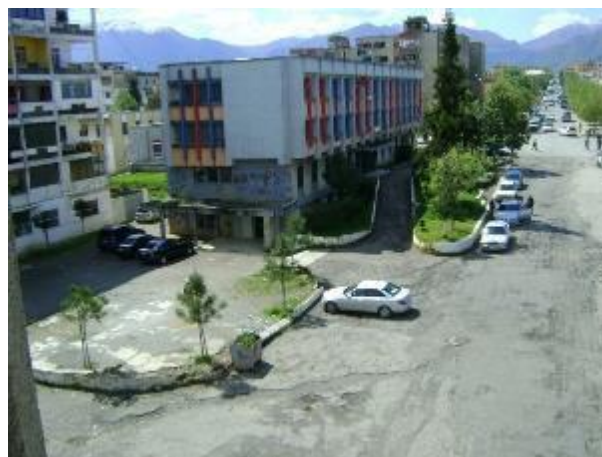
Nën këtë shesh ndodhet një sistem i shkarkimit të ujerave të zeza gjë që tregohet dhe nga prania e puseta në të, shih Figura 4-6 si edhe nga materialet e vena në dispozicion. Gjatë investigimit nuk u vu re ndonjë pusëtë e kullimit të ujërave të shiut.

Figura 4-6 Sheshi përpara Bashkisë Burrel

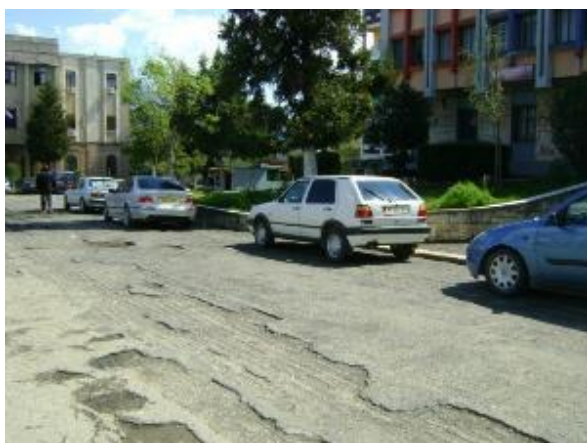
Asfalti i sheshit është i dëmtuar në pjesën më të madhe tij (shih figurat në vijim) dhe në vende të caktuara shihet dhe prania e gropave, shih Figura 4-8. Kryesisht është e dëmtuar shtresa veshëse e asfaltit. Sheshi ka një pjerrësi uniforme në të gjithë hapësirën e tij.

Figura 4-7 Shtresa asfaltike të dëmtuara të sheshit

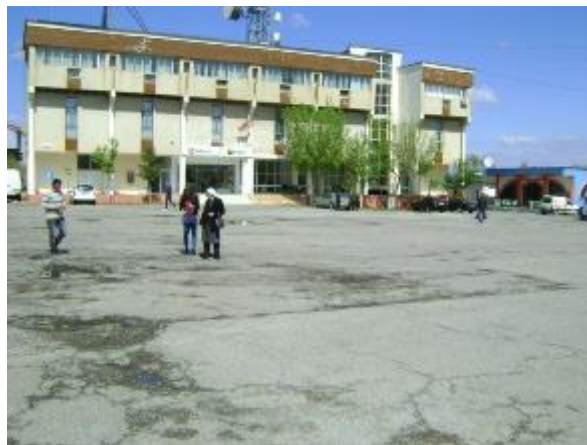
Figura 4-8 Shtresa asfaltike të dëmtuara të sheshit
