# **RAPORT TEKNIK**

## **FAZA: PROJEKT ZBATIMI**

### **PROJEKTIM, RIKONSTRUKSIONI I RRUGES "PERMET - CARSHOVE"**

"S.D.C " shpk, “HUK Projekt” dhe “Studio Archimed”

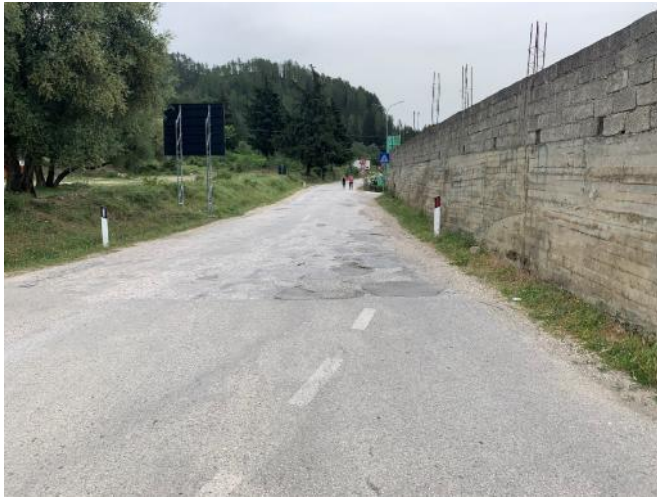
Foto Nr. 1, Km.0+000

Ne kete gjatesi te rruges egzistuese pjesa kaluese, e asfaltuar, ka nje gjeresi rreth 4.2-4.7 m. Ne kete segment rrugor, eshte ndertuar, mbi shtresen e penetracionit,ne nje gjatesi rreth 3740, nje shtrese asfaltobetoni me trashesi rreth 3 cm. Shtresa e asfaltobetoni eshte e demtuar, me carje dhe rrjetezime pothuajse ne te gjithe gjatesine. (shiko fotot 1 – 4).Rreth 1530m jane te shtruara me Penetracion

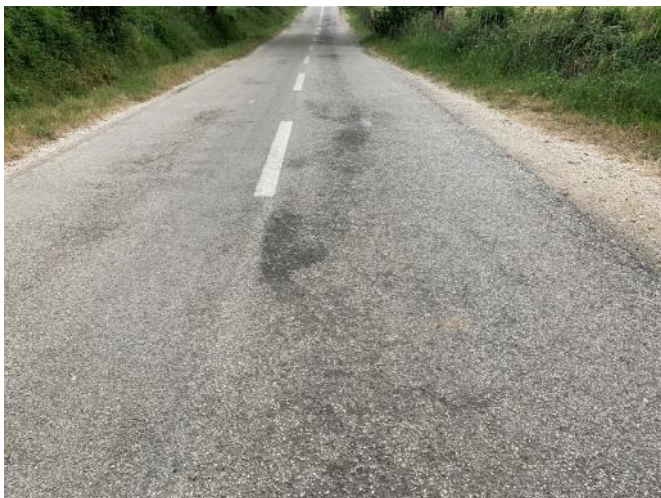
**Foto Nr.5 , Km.6+000**

b- Km. 5 - km. 12.9 ( dalje fshatit Kaludh)  
Ne kete gjatesi te rruges kemi te njejten shtrese asfaltobetoni, te demtuar, me carje dhe rrjetezime pothuajse ne te gjithë gjatesine, por gjerësia e pjesës kaluese është rreth 4.0-4.2 m.(shiko fotot5-10). Ne kete segment te rruges , vetem nje gjatesi prej rreth 150 m është e shtruar me penetracion, pjesa tjeter është shtruar me asfaltobeton rreth 3-4cm trashësi.

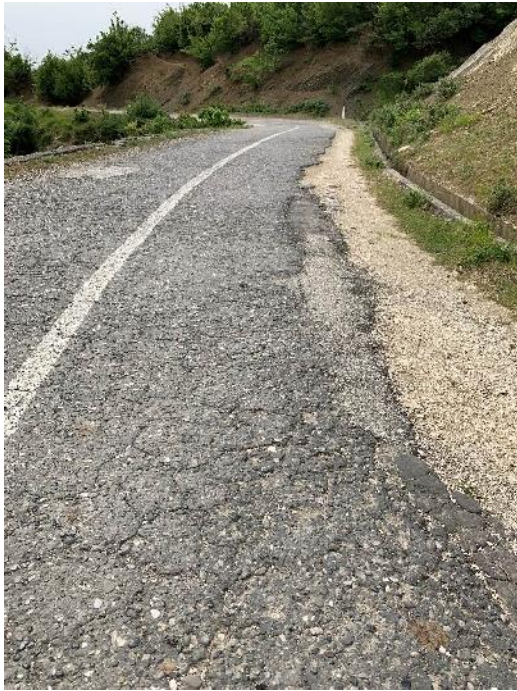
**Foto Nr.11 , Km.12+000**

Ne kete gjatesi te rruges pjesa kaluese eshte e gjere 4.0-4.2 m, veshje me penetracion, shume e demtuar.(shiko fotot 11- 13)

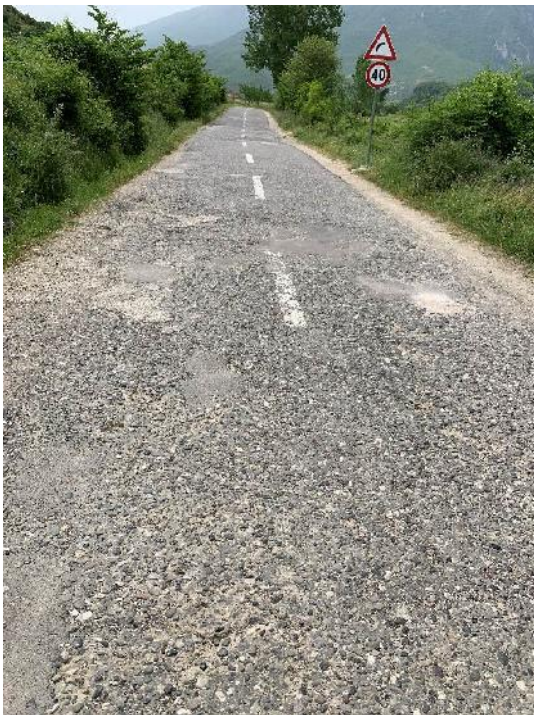
**Foto Nr.14, km.16+500**

Ne kete gjatesi te rruges pjesa kaluese eshte e gjere 4.0-4.2 m, veshje me penetracion, shume e demtuar.(shiko foto 14-15)

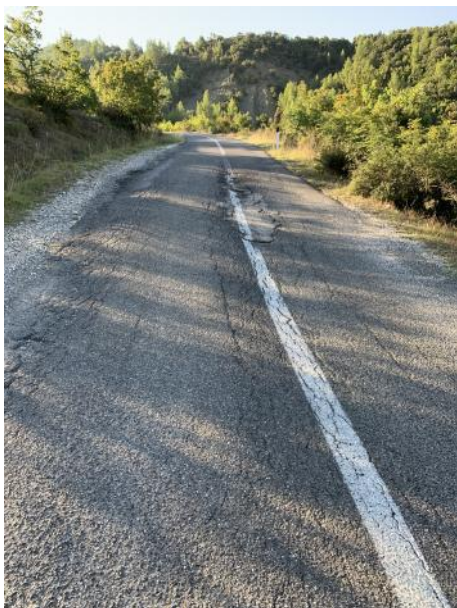
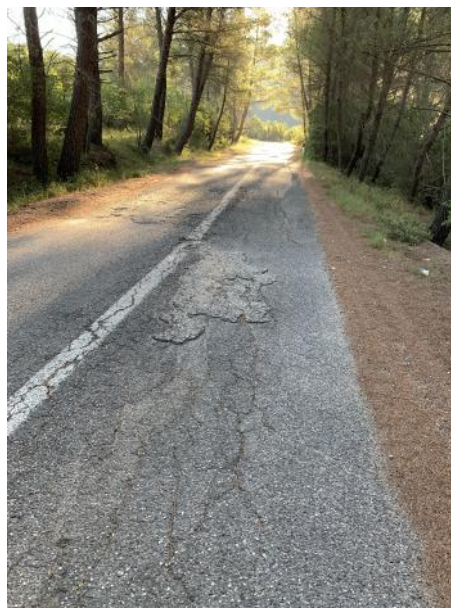
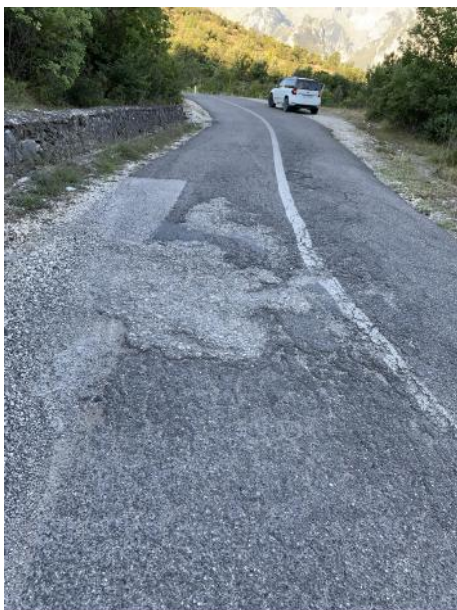
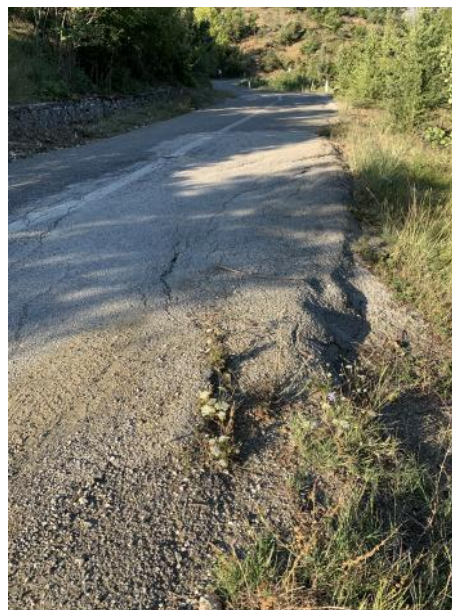
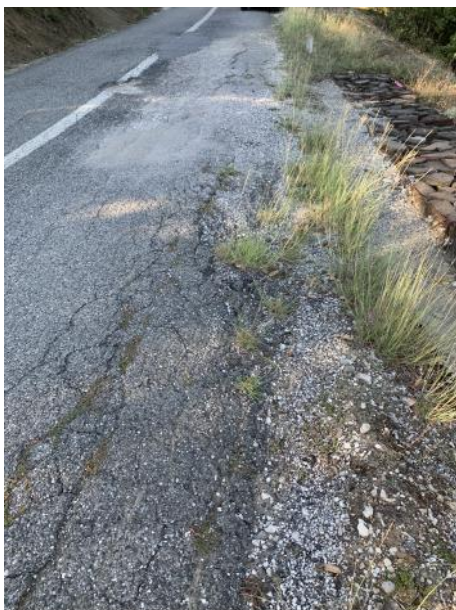
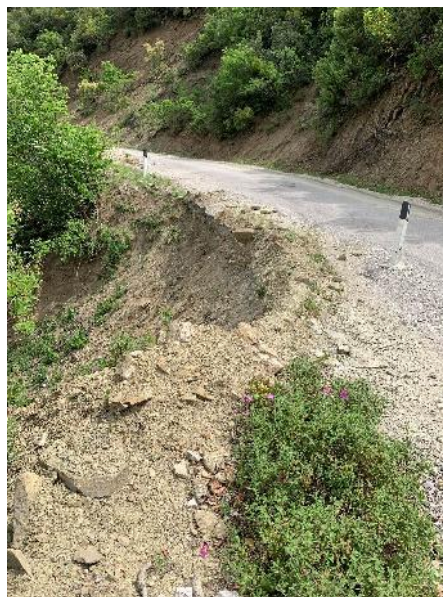
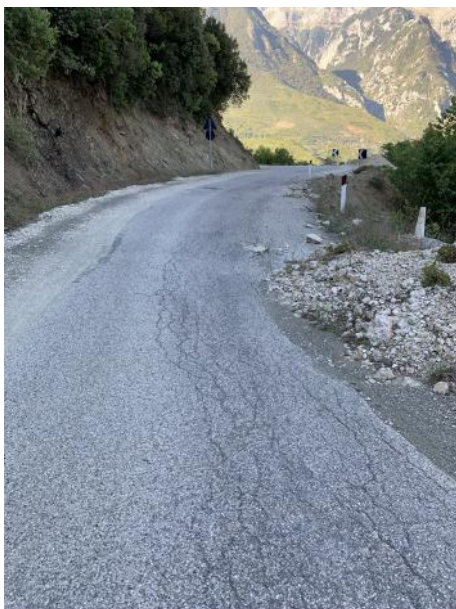
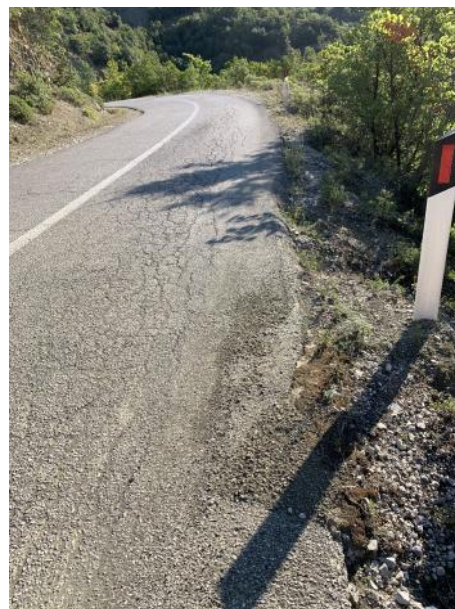
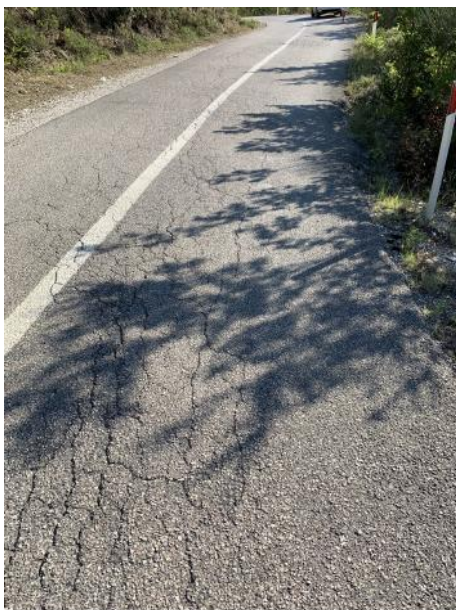
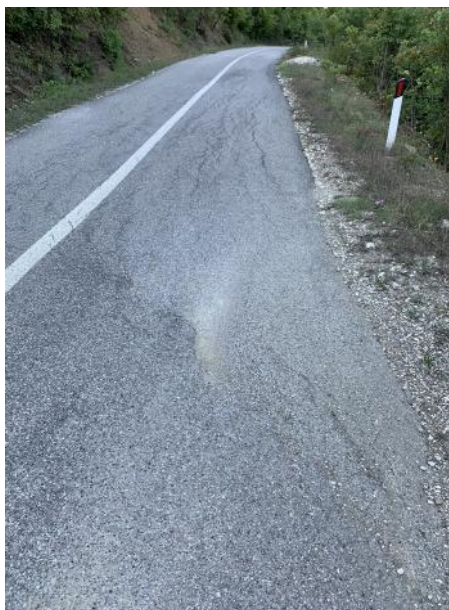
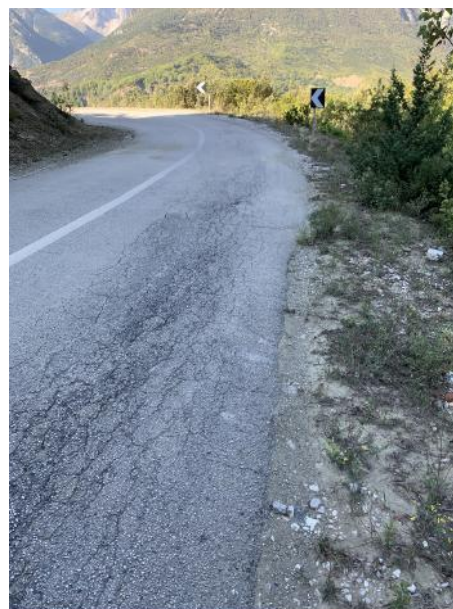
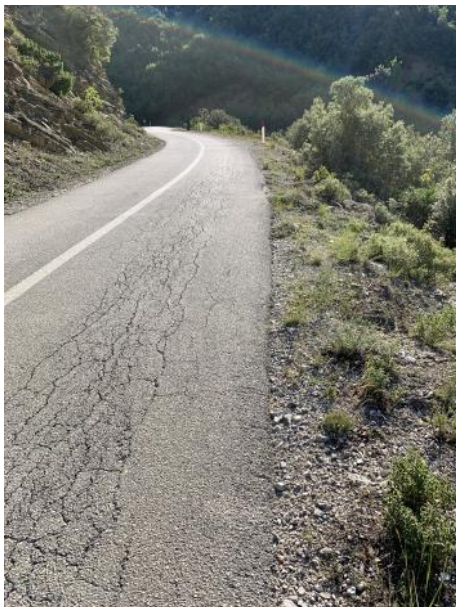
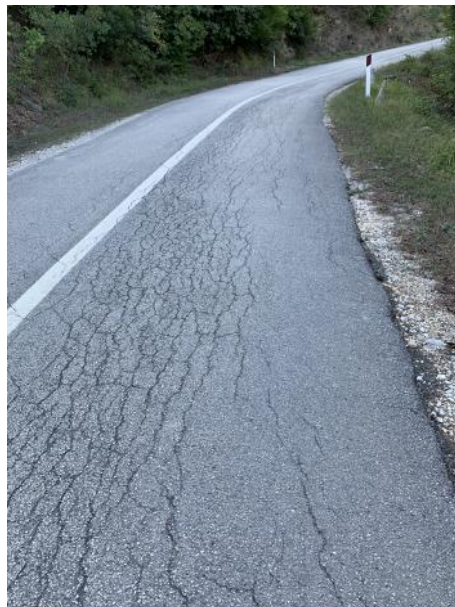
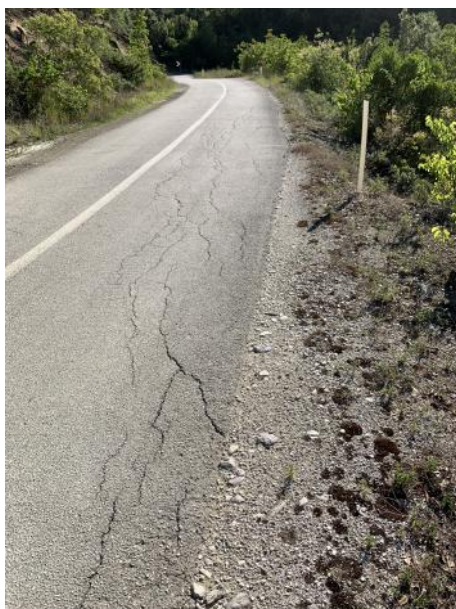
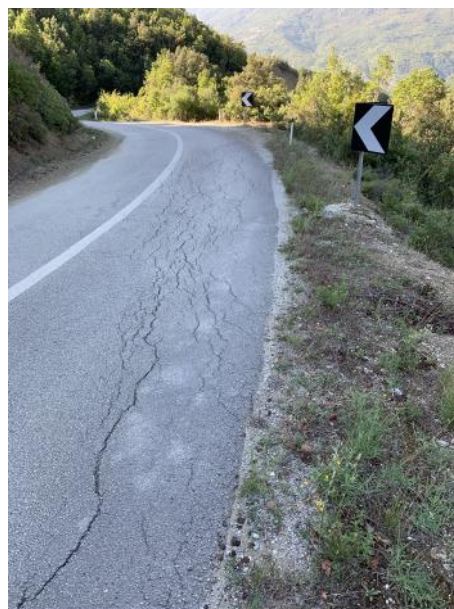
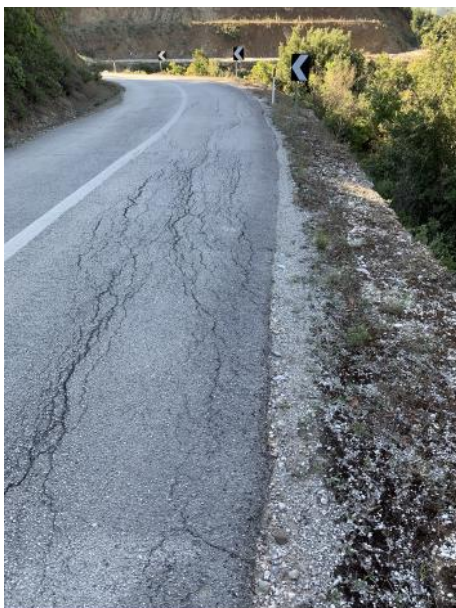
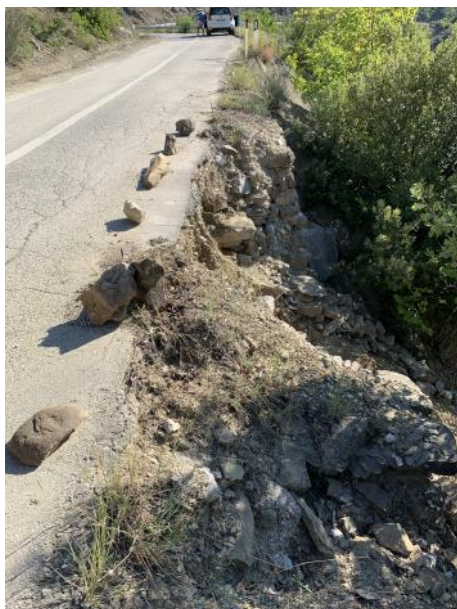
Ne kete gjatesi te rruges kemi te njejten shtrese asfaltobetoni, te demtuar, me carje, cedime dhe rrjetzime pothuajse ne te gjithë gjatesine, por gjeresia e pjeses kaluese eshte rreth 4.0 m.( shiko fotot 16-20). Ky eshte edhe segmenti rrugor me I veshtire si nga ana planimetrike(rreth 250 kthesa) ashtu edhe nga ana altimetrike. Ne kete segment verhen cedime te trupit te rruges ne gjysmen e djathte te saj. Rreth km.19+850 dhe rreth km. 20+100 jane verejtur rrezime te trupit te rruges dhe prishje te mureve mbajtes. Rreth km.23+750 u evidentua nje rrezim me i madh(rreth 150m) i trupit te rruges. Per te krijuar nje ide me te qarte per sa me siper po paraqesim me poshte nje set me foto perfaqesuese.

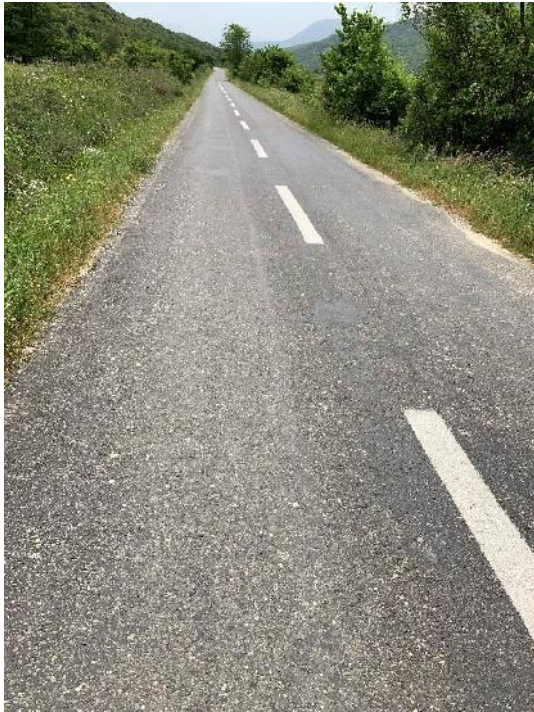
**Foto Km.25+600**

Ne kete gjatesi te rruges pjesa kaluese eshte e gjere 4.2 m, veshje me penetracion, shume e demtuar.( shiko fotot ). Gjeresia e bankinave eshte rreth 0.5m.

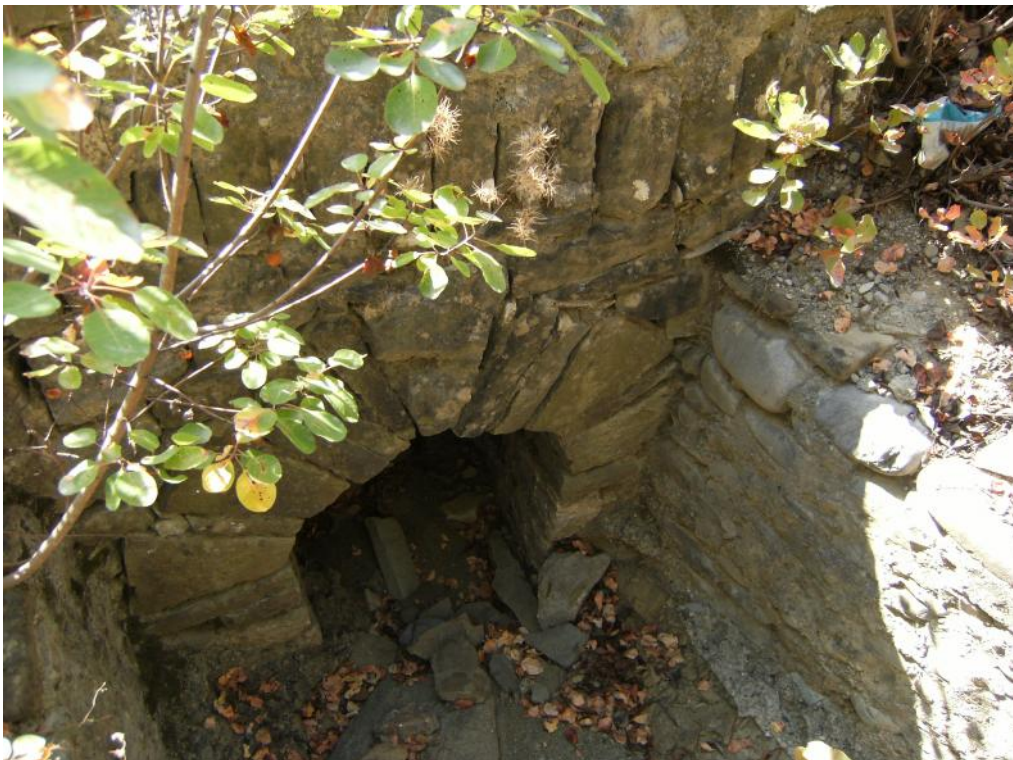
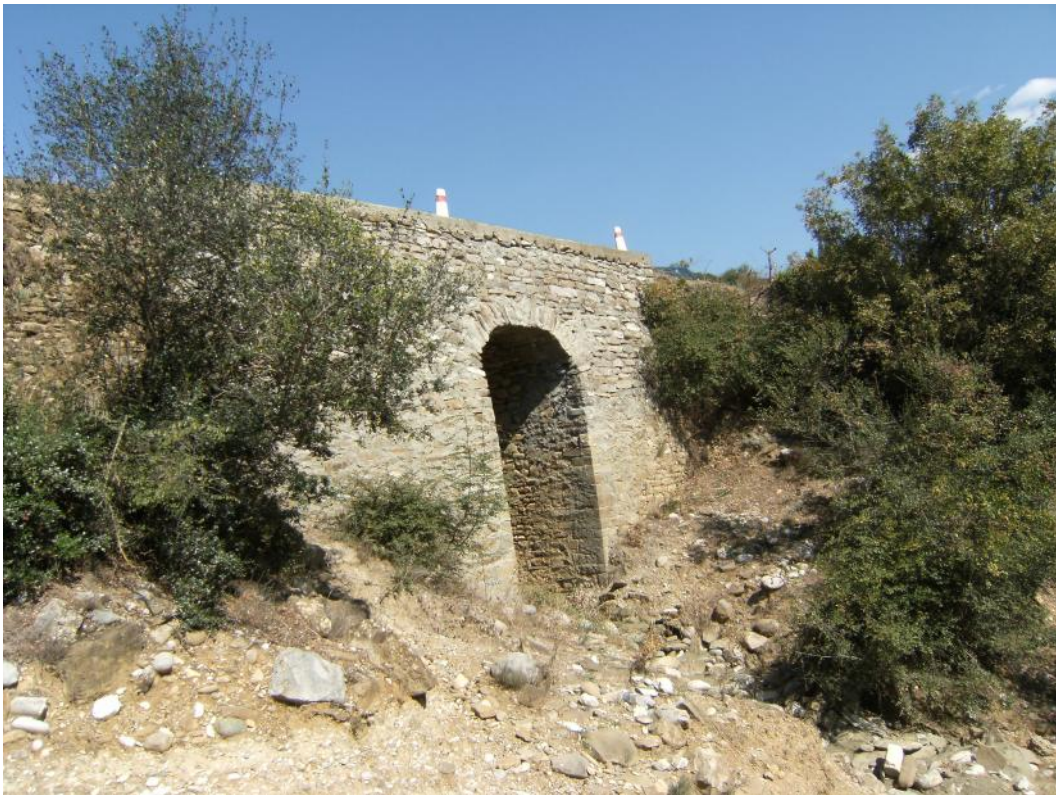
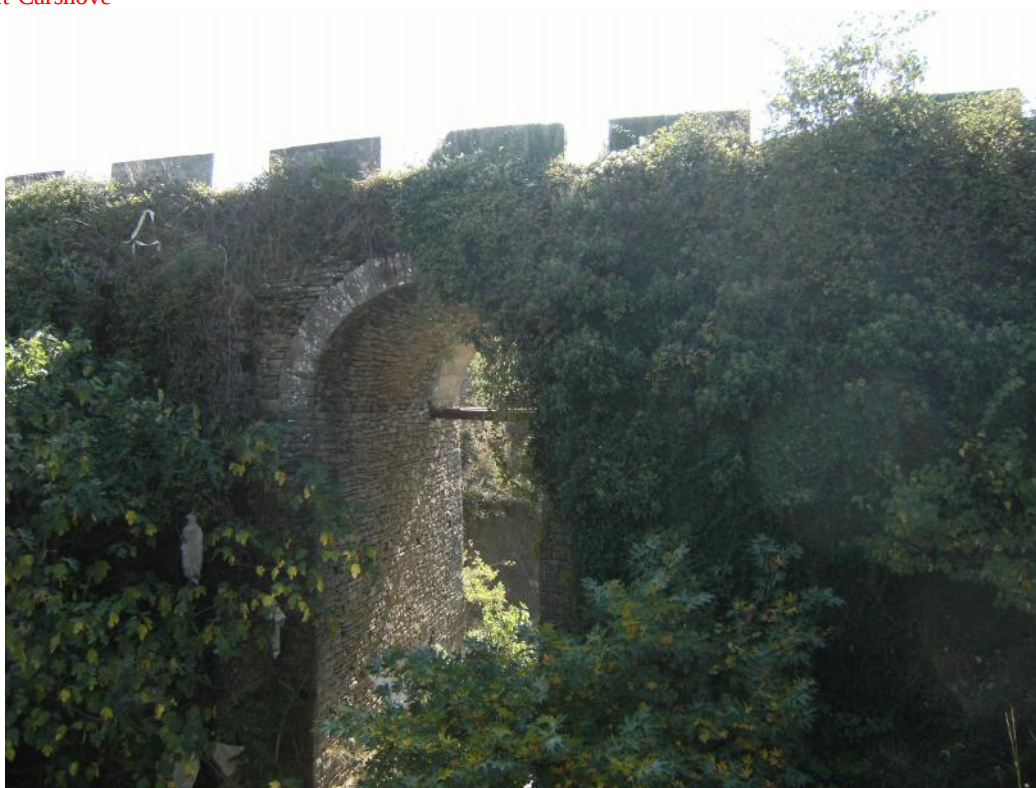
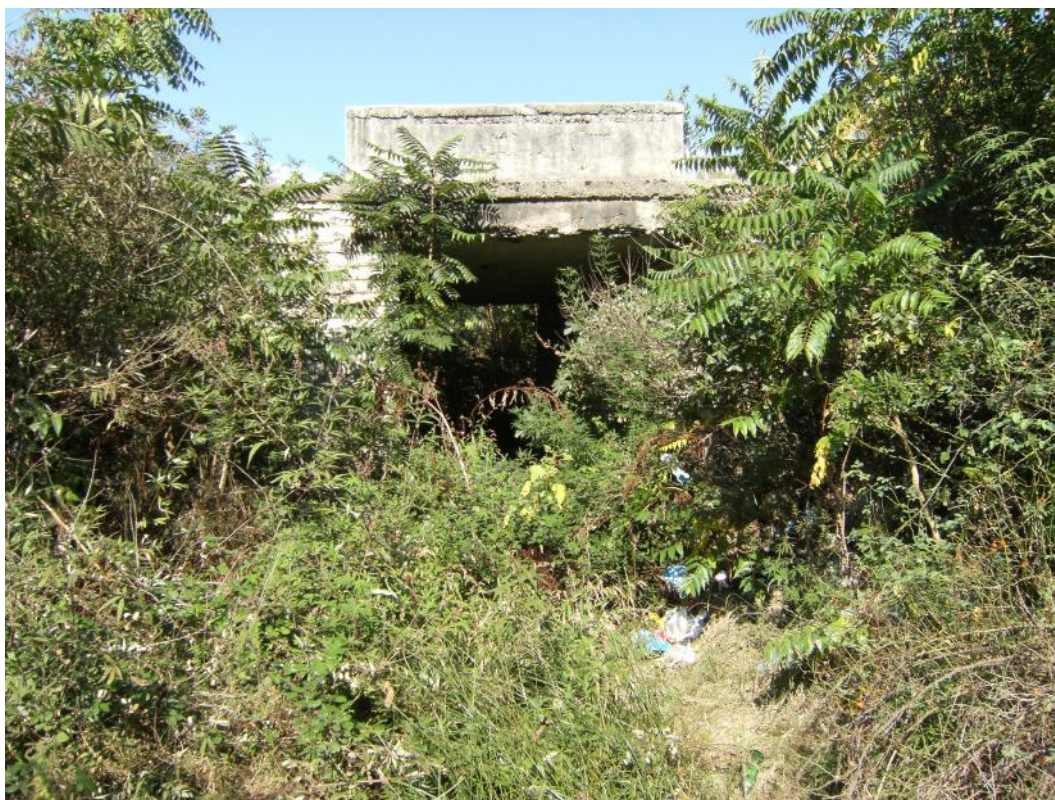
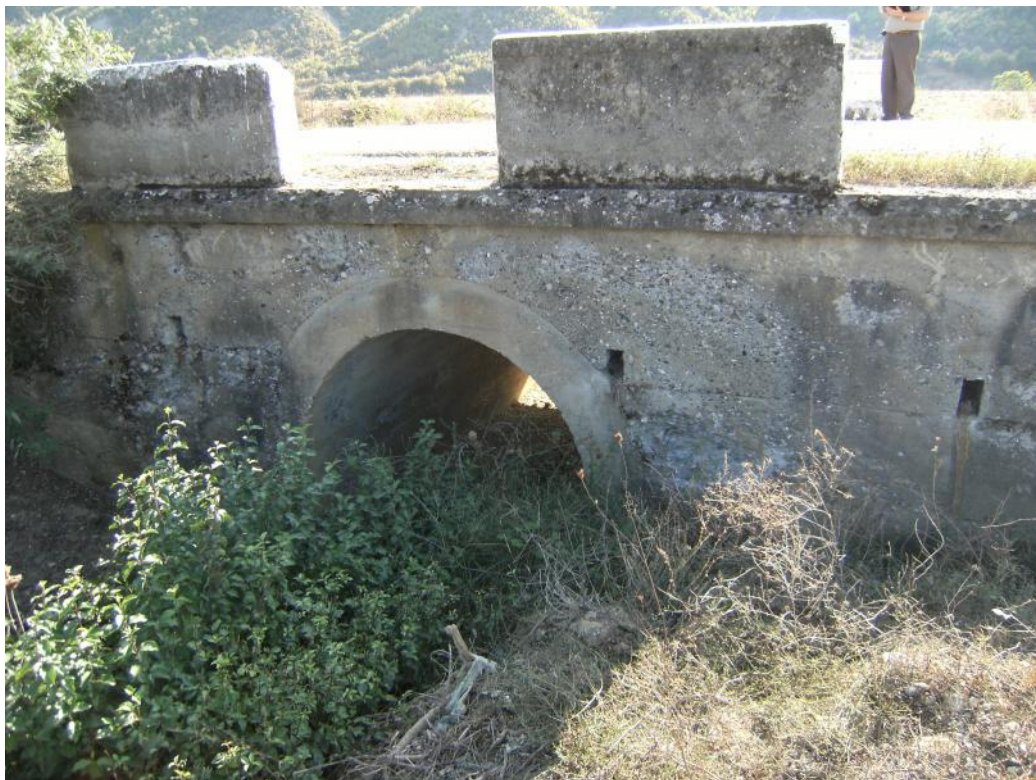
Ne veprat e vogla si tombino dhe ura deri HD=5.0m ndeshesh me tipe te ndryshme. Tombino te rrumbullaketa me seksion unazore me diameter D=50, 80, 100cm si dhe tubacione metalike me diameter D=30cm. Seksione qemer prej betoni ose guri, soletona b/arme etj.

Me poshte jepen disa foto te veprave te artit, egzistuese, te vogla ne gjendje te mire.

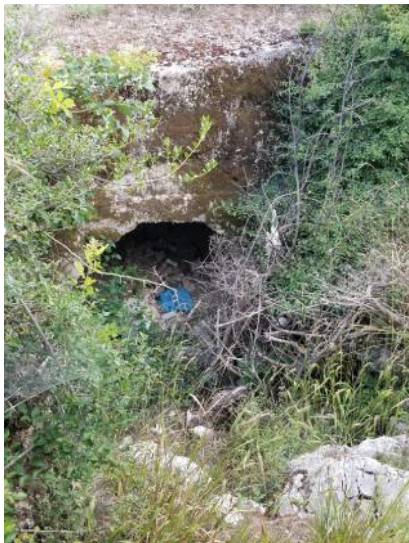
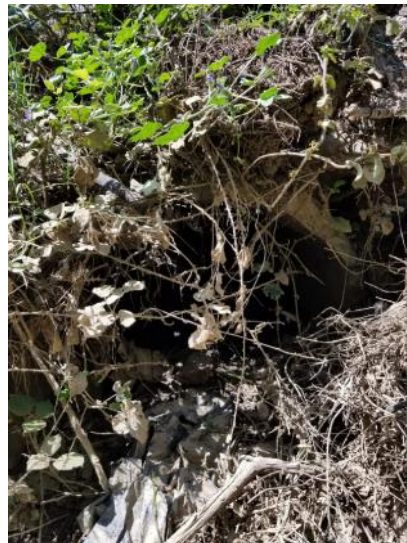
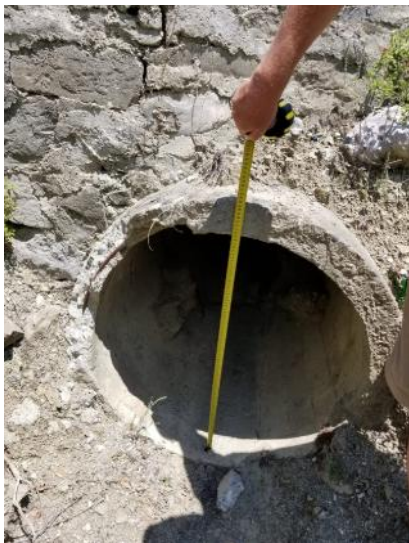
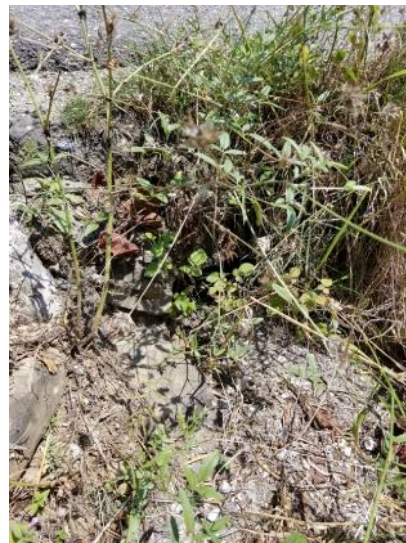
### **Vepra arti te vogla me tub me diameter te vogel ose te bllokuara**

Ne pjesen me te madhe te tombinove seksionet e tyre jane te mbyllura nga materialet e ngurta duke mos funksionuar percjellja e ujrave.

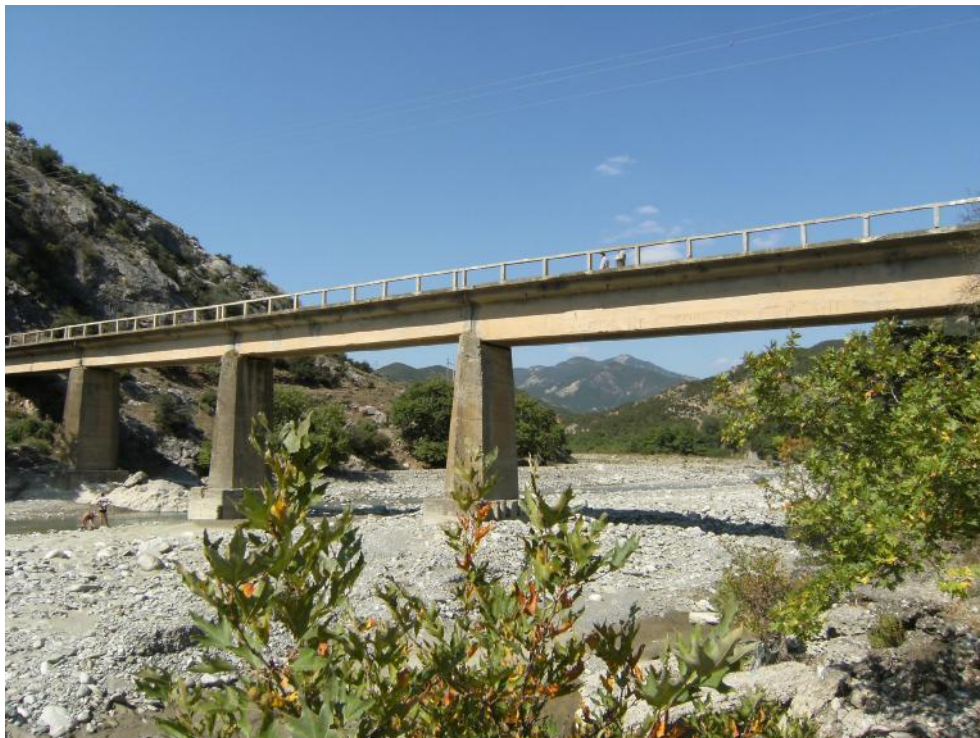
Ura e Petranit (1941)  $L = 76\text{m}$ , lumi me prurje me siguri 1% te barabarte me  $465 \text{ m}^3/\text{sek}$ . Eshte e perbere nga nje hapësire 20.0m dhe tre hapësira nga 16.0m.

Mbistruktura paraqitet me trare monolit me lartësi me te madhe per hapësire 20.0m dhe me te vogel per ate 16.0m.

Nenstruktura eshte ndertuar me ballna e pila prej betoni masiv dhe me themele masive te ceketa.

Risega prej rreth 2.0m e pilave eshte e zbuluadhe nuk ka te dhena mbi thellësi e themeleve dhe ku mbeshteten konkretisht ato.

Mbistruktura ne vijen e kalimit ka gjerësi 3.10m dhe dy trotuare anesor nga 70.0cm pra eshte nje ure e ngushte me nje kalim.

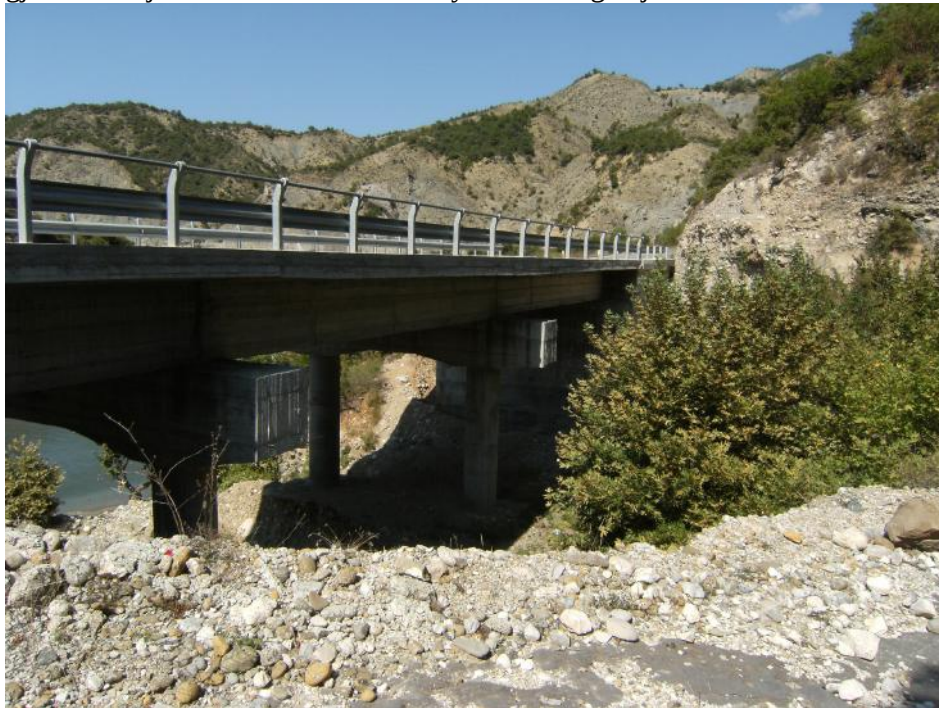
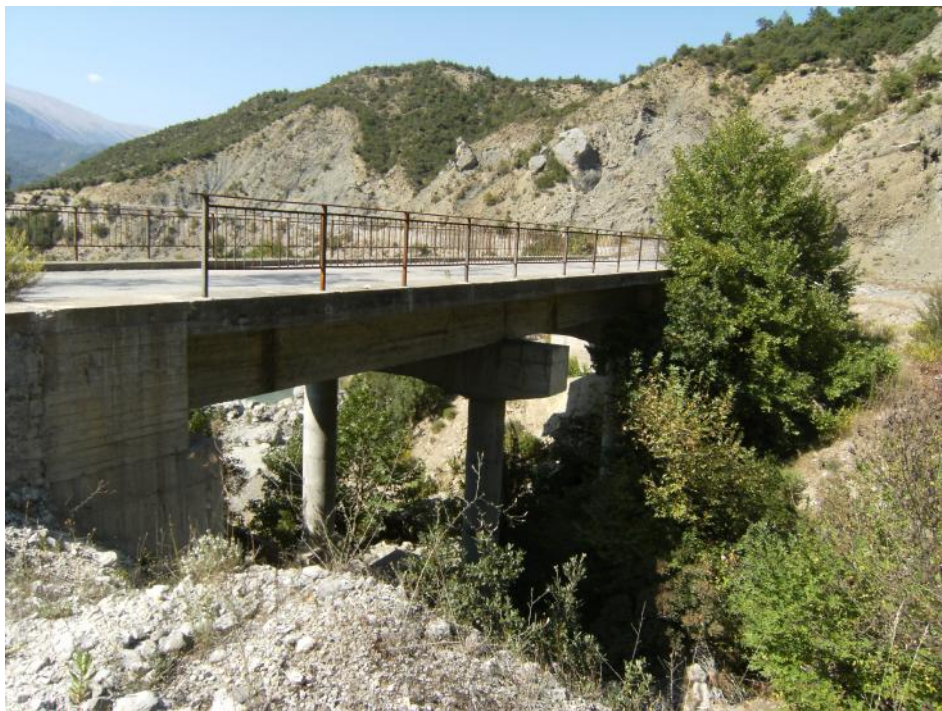
Urat e km 16.0 dhe 16+300 jane te ndertuara kohet e fundit, te reja 2 ura me nga 3 hapesira nga 12.0m. Nenstruktura e pilave me dy kollona b/armer kurse mbistruktura me trare b/armer.

Ura ka gjeresi te vijes se kalimit 7.4m dhe dy trotuare nga nje meter.

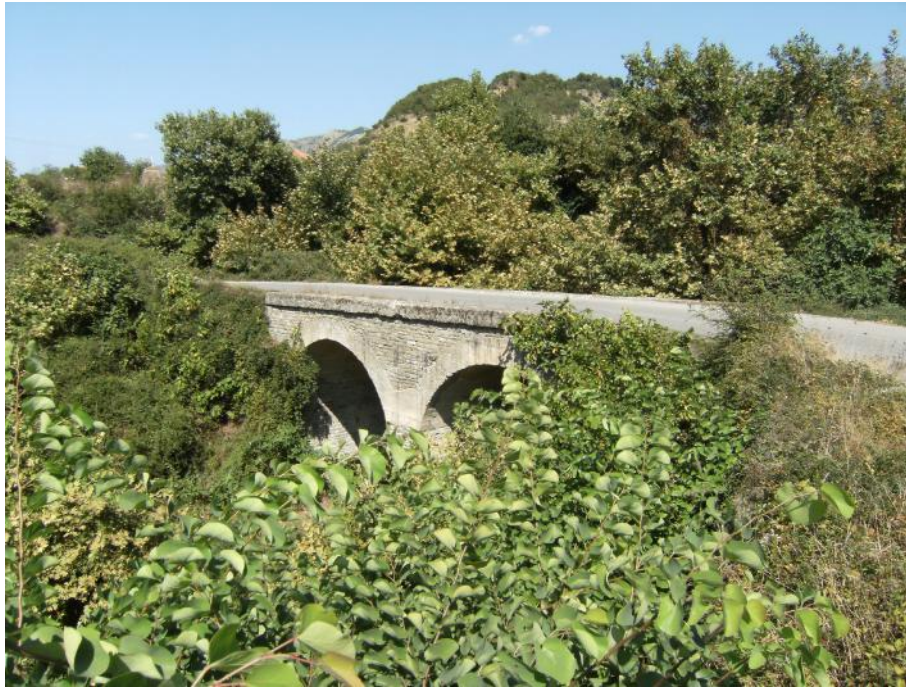
Ura e Iliarit ,perroi me prurje 1 % te barabarte me 45.7 m<sup>3</sup>/sek.

Ndertuar ne vitin 1941 dhe perfaqeson nje ure me qemer betoni 2 hapesira nga 5.0m.

Gjatesia totale e ures sebashku me muret anesore eshte rreth 70.0m. Gjeresia e vijes se kalimit 4.0m dhe dy parapete nga 0.7m

Gjendja e ures eshte e mire.

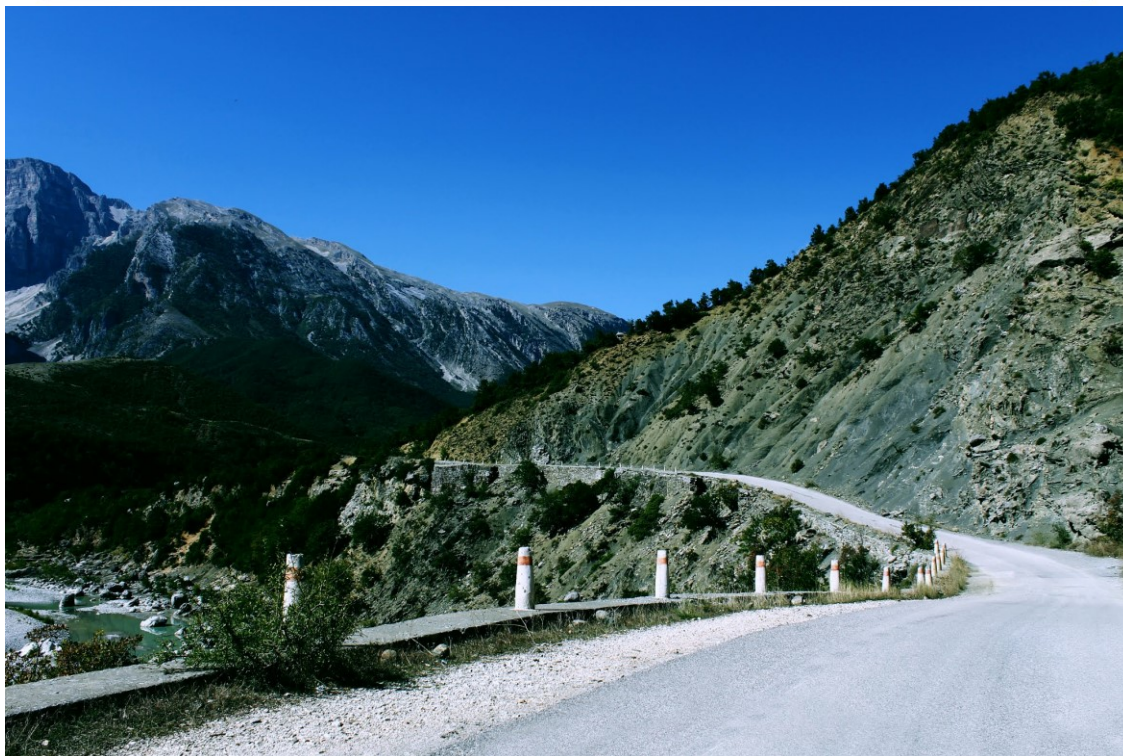
Foto Nr.2 Pjese shume te pjerrta te lugines se Vjoses ku kalon rruga Permet – Çarshove

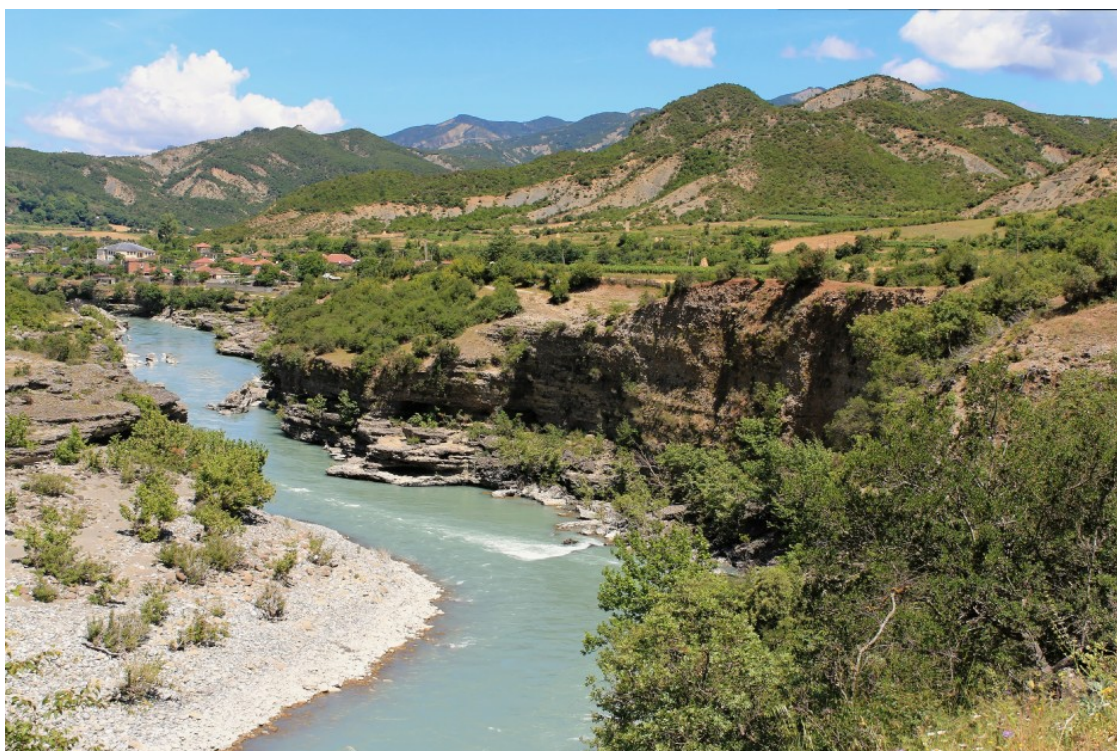
Foto Nr.3 Pjese te terraces se lumit Vjosa ku kalon rruga Permet - Çarshove

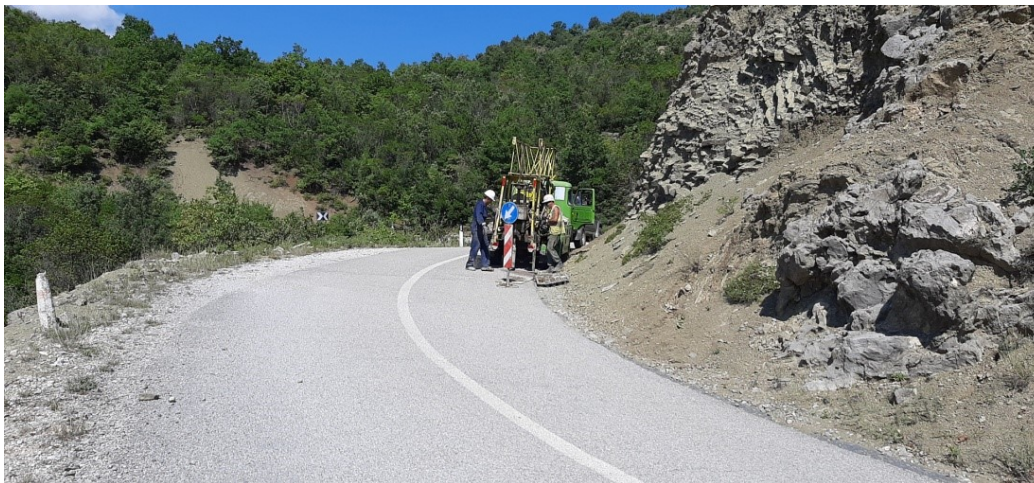
Foto Nr.4 Ne piken ku eshte bere shpimi BH-22 ne km 21+120 duken renia e dherave ne trupin e rruges dhe skarpata eshte ne gjendje kritike

Ne fazen e projektit te detajuar keto pika do te studjohen ne menyre te detajuar dhe do te jepen rekomandimet e duhura per stabilizimin e skaraptave te rruges dhe rreshqitjeve te pjesshme qe mund te kercenojne rrugen ne te ardhmen.

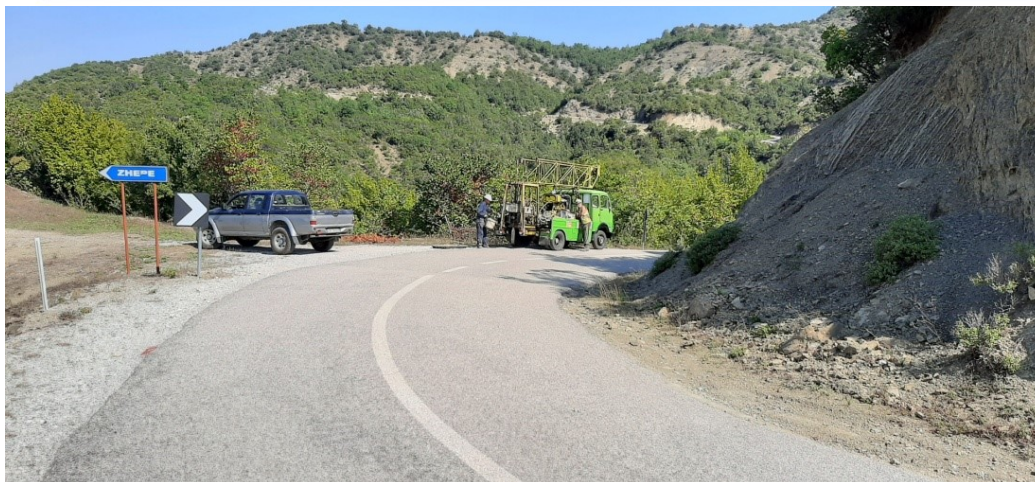
Foto Nr.5 Ne piken ku eshte bere shpimi BH-23 ne km 22+100 duken renia e dherave ne trupin e rruges dhe skarpata eshte ne gjendje kritike

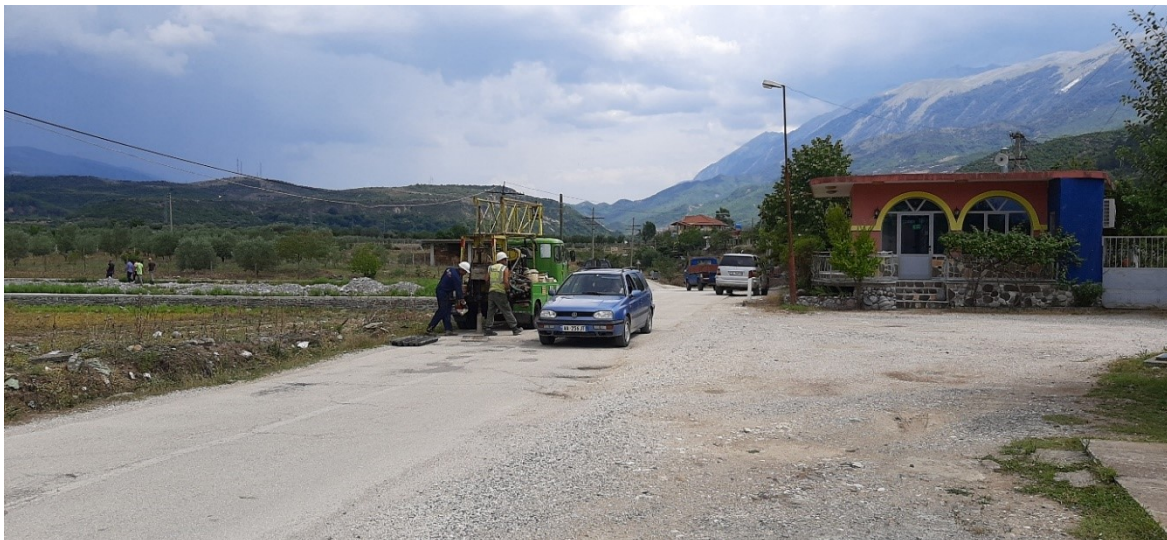
Foto Nr.6 Rruga ekzistuese ne km 0+960, asfalti pothuajse i prishur

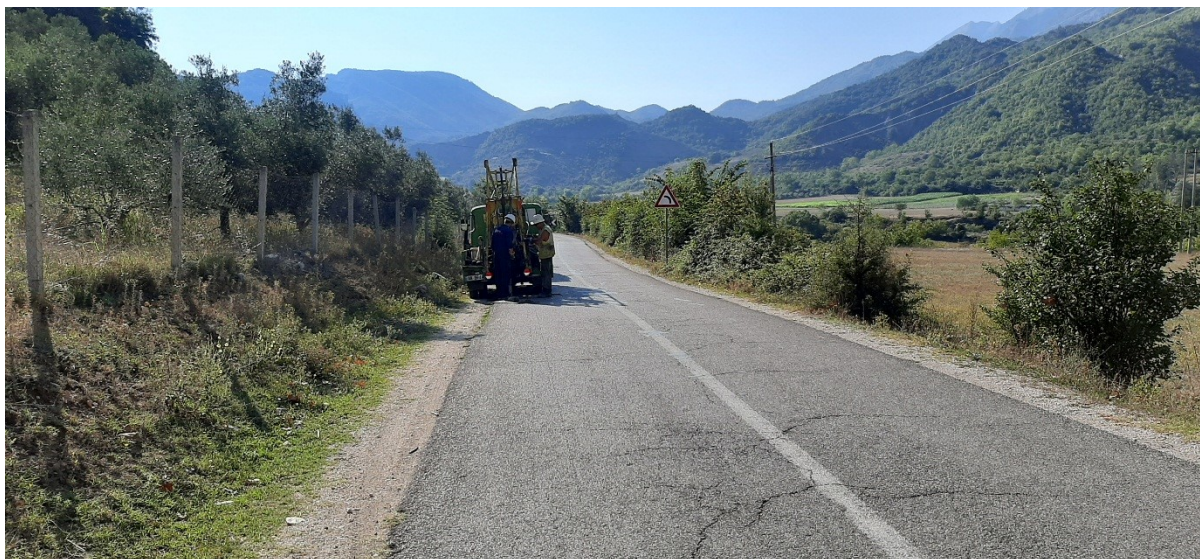
Foto Nr.7 Rruga ekzistuese ne km 4+900 asfalti i çare ne formen e merimanges

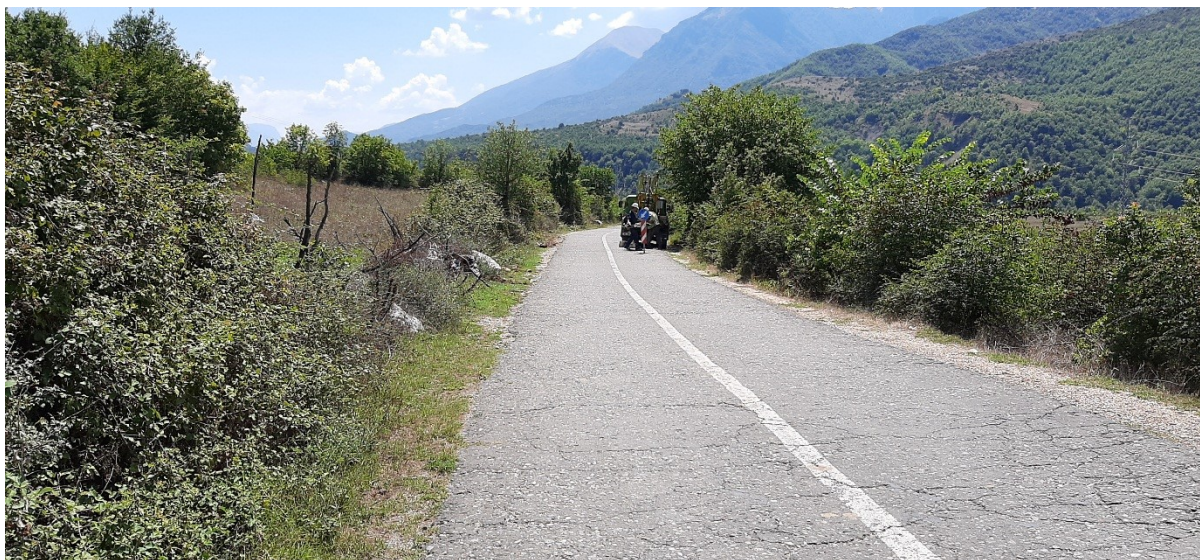
Foto Nr.8 Rruga ne km 14+050 ulje te bazamentit te rruges dhe çarje te asfaltit

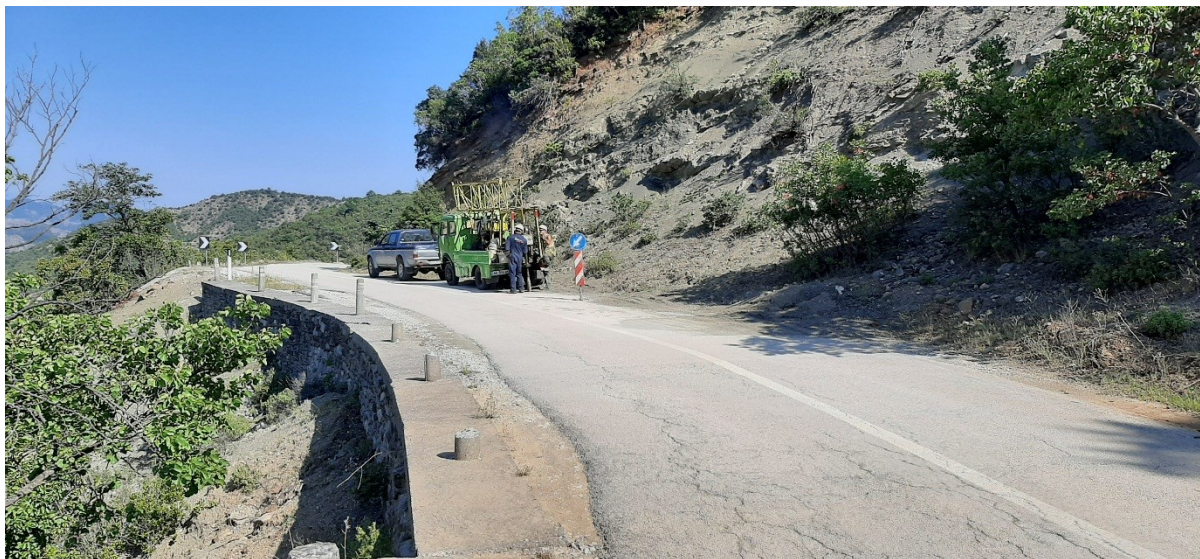
Foto Nr.9 Rruga ne km 23+050, ka pesuar ulje te bazamentit nga ana e mbushur dhe çarje te asfaltit

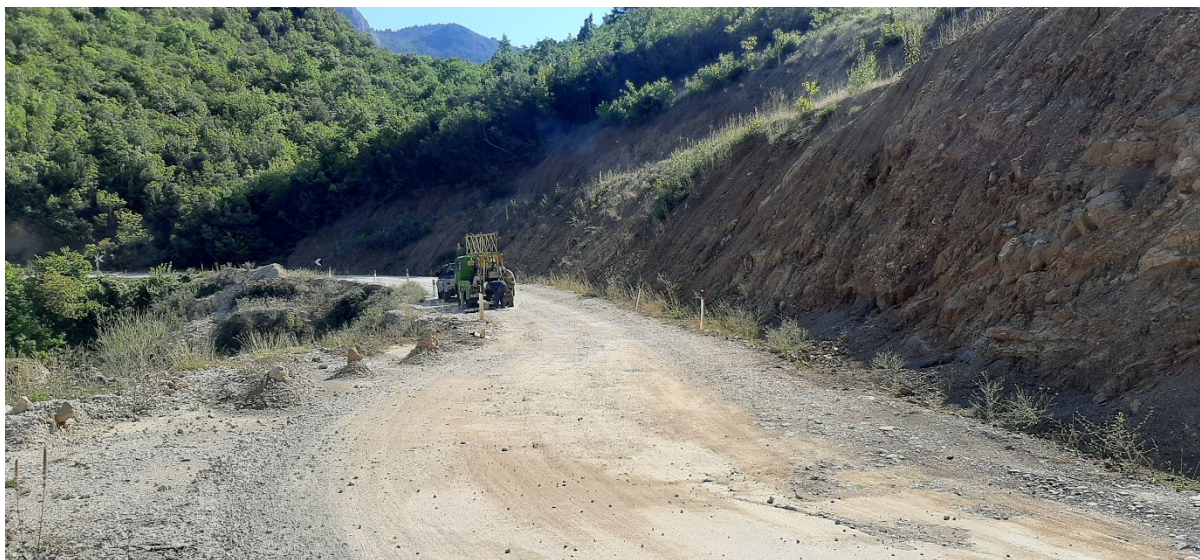
Foto Nr.10 Rruga ne km 24+060, ka pesuar ulje te bazamentit dhe konsumi total i asfaltit

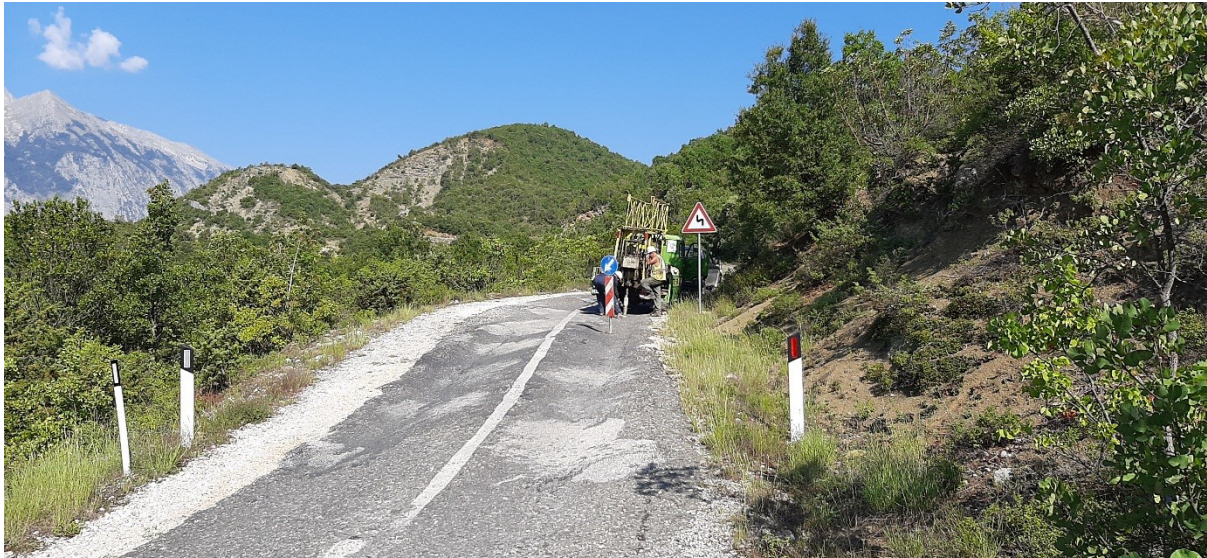
Foto Nr.11 Rruga ne km 24+970, ka pesuar ulje te bazamentit dhe prishje te shtresave te rruges
